International Journal of Mardin Studies  
(IJMS), 2023, 4(2), s. 7-20.

**Mardin Eski Hükümet Konağı'nın Dünü  
ve Bugününe Dair Gözlemler**

## Observations On The Past and Present Of Mardin Old Government Mansion

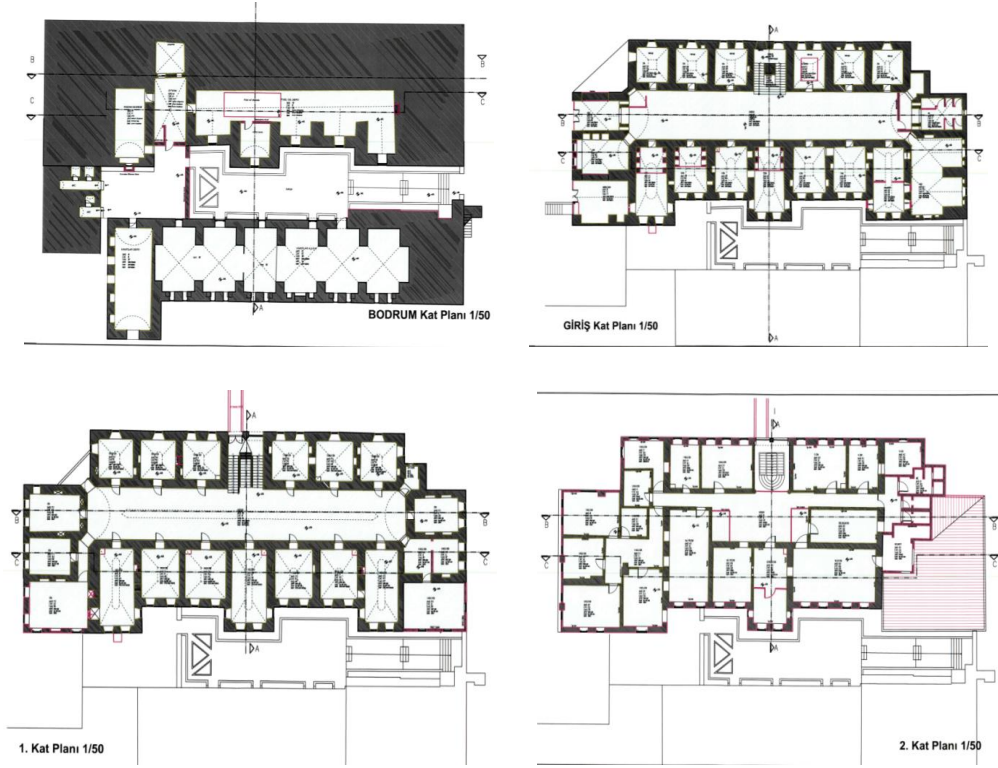
Şekil 3. Binanın Bodrum, Zemin, Birinci ve İkinci Kat Planları (Şanlıurfa Koruma Bölge Kurulu Arşivi)

Yapı hükümet konağı olarak kullanıldığında mekansal düzenlemesine bakıldığında, bodrum katta tonoz sistemi ile örtünmüş uzun mekanların mevcut olduğu, giriş katında revaklı bölümlerin duvarlarla çevrili olduğu, sağlı ve sollu olan 17 mekanın ve 1 wc'nin olduğu planlarda görülmektedir. 1. ve 2.katta da tüm mekanların duvarlarla çevrili olduğu görülmüştür. İç duvarlarda ve tavanlarda sıvalarda mevcut.

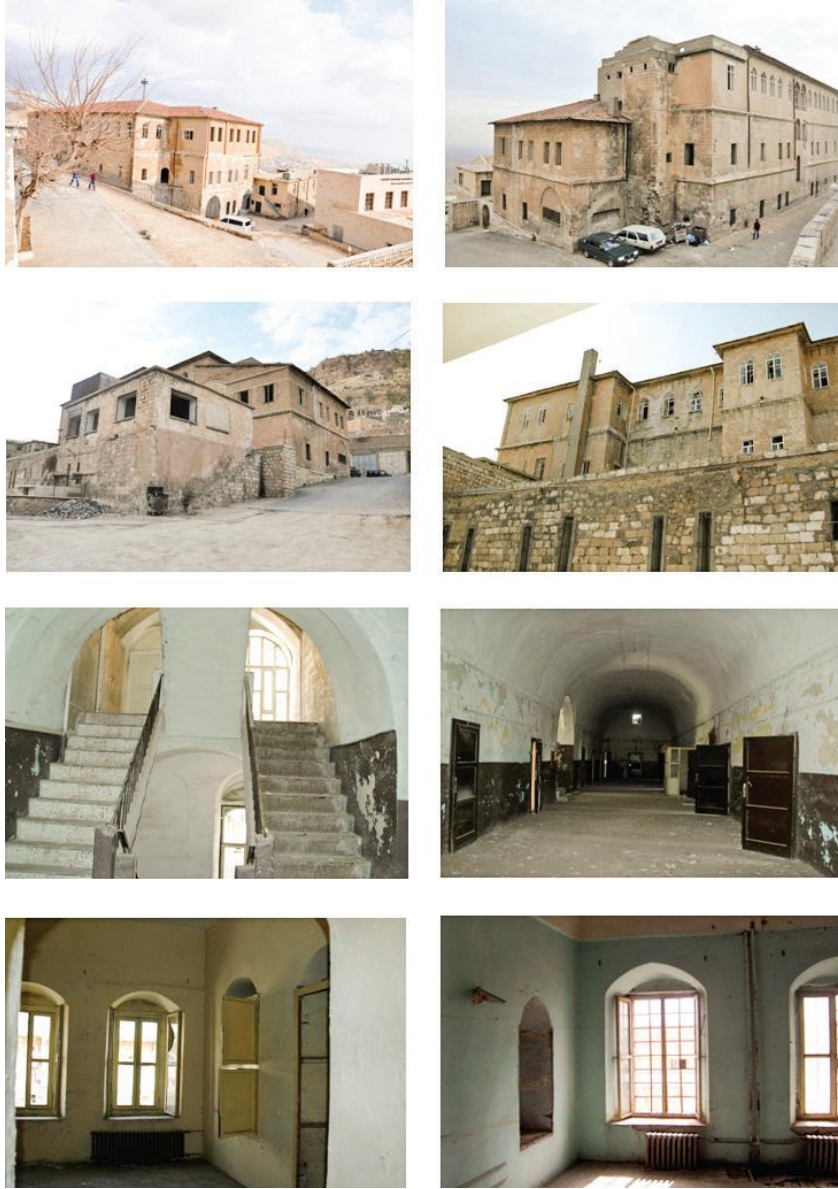
Őekil 4. Yapının hükümet konağı olarak kullanılması sonrası boşaltılmış hali (Çağlayan, 2015 :88)

Çağlayan'ında (2015: 87) belirttiği gibi 1996 yılına kadar hükümet konağı olarak hizmet eden bina, restore edilene kadar boş kalmış ve bu süreçte en büyük zararı görmüştür. Örnek olarak, herhangi bir işlevi olmayan binanın demir doğramalarının çalınması ve özellikle geçme demir parmaklıkların sökülürken pencerelerin taş sövelerinin zarar görmesi verilebilir. Bu yüzden tarihi binaların daha fazla hasar görmesini engellemek için gerekirse yeniden işlevlendirip yaşanabilir hale getirmek gerekiyor.

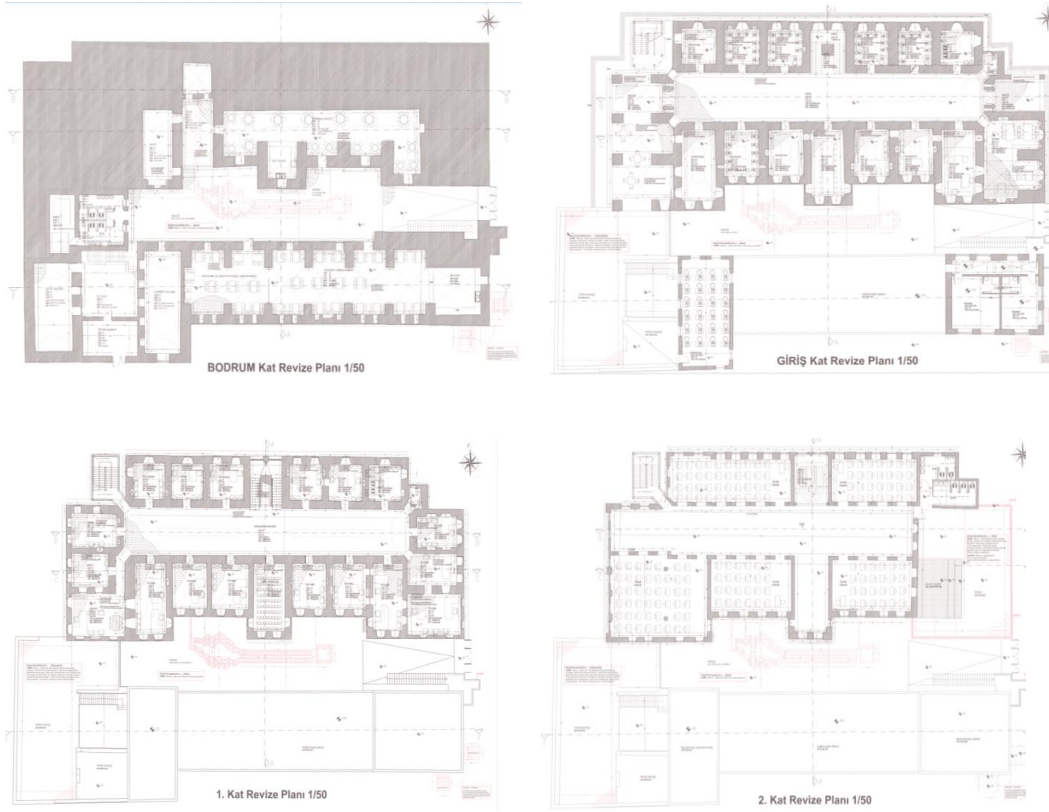
Şekil 5. Binanın Mimarlık bölümü olarak kullanılmasında Bodrum, Zemin, Birinci ve İkinci Kat Planı (Şanlıurfa Koruma Bölge Kurulu Arşivi)

Yapının mekansal düzenlemesine bakıldığında öncelikle batı cephesindeki revaklı bölümü kapatan duvarların olmadığı ayrıca bu cepheye demirden yapılmış bir yangın merdiveninin konulduğu görülmüştür. Mekanların işleve göre adlandırıldığı bodrum katta atölyelerin, giriş katında arşiv, kütüphane, birinci katta öğretim elemanı ve idare odalarının, ikinci katta ise öğrencilerin ders gördüğü açık atölyelerin olduğu planlardan anlaşılmaktadır (Şekil 5). İç duvalarda sıva olmadığı derzler arasında harç olduğu görülmüştür. Ayrıca ikinci katta açık bir teras ta bulunmaktadır. Yapı da çokta hasar olmamakla beraber üstü açık olan mekanlarda rutubetin olduğu, bazı taşlarda bozulmaların oluştuğu görülmüştür.

yaklaşık 4 yıl kadar sürmüştür. 2011 yılında yeni işlevi için uygun hale getirilen binada eğitim verilmeye başlanmıştır. İhtiyaç duyulduğunda ve bir takım eksiklikler için tekrar revize projeleri yapılmış, yeni işlevine uyumluluğu için aynı süreç yıllarca devam etmiştir. En son çizilen revize restorasyon projelerinin kat planları aşağıda verilmiştir (Şekil 5).

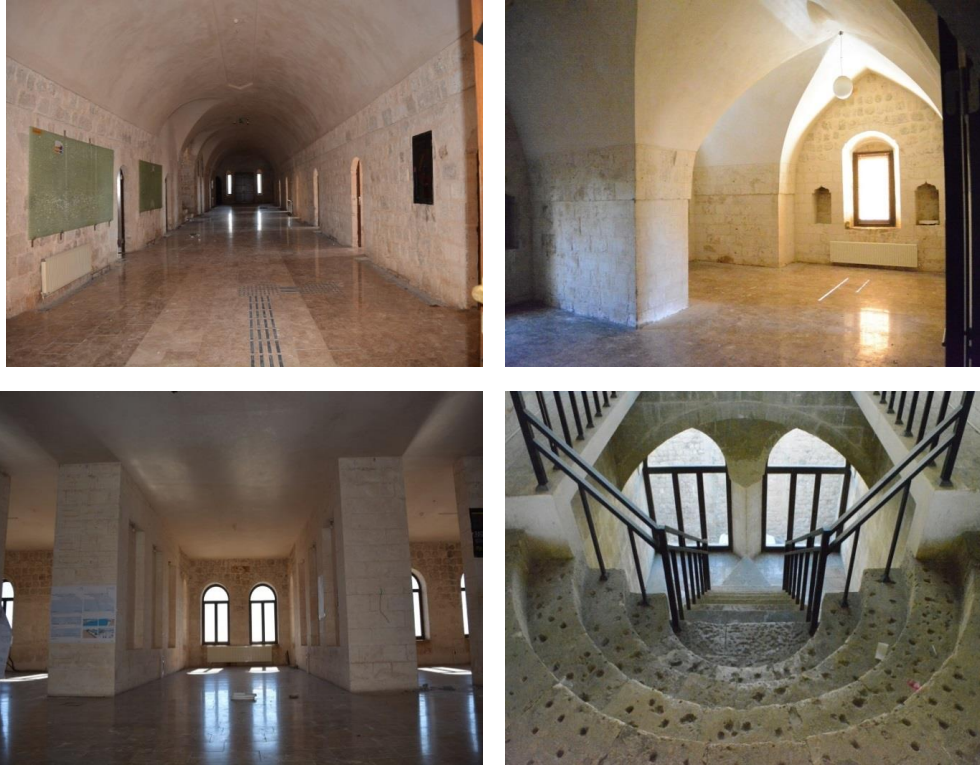
Şekil 8. Yapının günümüzde içinden görüntüler (Foto: Rojat AKSOY IŞIK)

Yapının Mardin Arkeoloji Müzesi olarak kullanılacağı söylenip, mimarlık bölümü tarafından boşaltılan bina, günümüzde halen boş durmaktadır. Yapının cephe görüntüleri Şekil 6'da, içten görüntüleri ise Şekil 8'de verilmiştir. Şekil 8'de sol üstte yapının zemin (giriş) katının tonozlu geçiş holü, sol altta ikinci kat atölye bölümü, sağ üstte kütüphane ve sağ altta birinci ve ikinci katı birbirine bağlayan merdivenin günümüzdeki görüntüleri bulunmaktadır.
