MARMARA COĞRAFYA DERGİSİ SAYI: 29, OCAK - 2014, S. 60-80  
DOI: 10.14781/MCD.2014298121  
İSTANBUL – ISSN:1303-2429 E-ISSN 2147-7825 copyright ©2014  
<http://www.marmaracografya.com>

**MODA-CADDEBOSTAN (KADIKÖY) ARASI KIYI  
ALANINDAKİ DEĞİŞİMİN İNCELENMESİ**  
(The Changes of Coastal Area Investigation in the Between Moda-  
Caddebostan (Kadıköy))

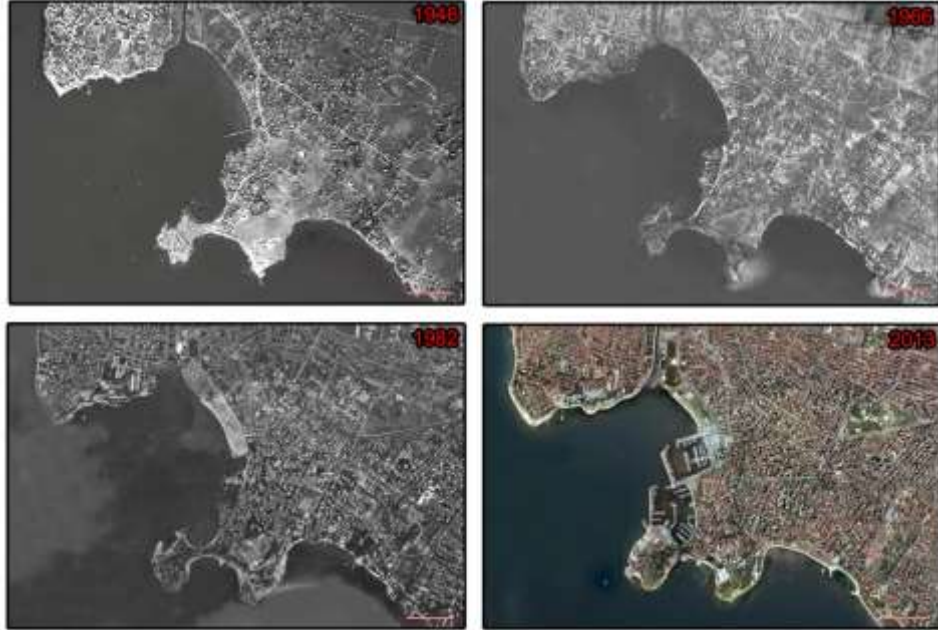
*Şekil 1: Çalışma Alanının 1946, 1966, 1982 ve 2013 Yıllarına Ait Uydu Görüntüleri*

Moda-Caddebostan arası kıyı alanında 1946, 1966, 1982 ve 2013 yılları arasında kıyı kenar çizgisinin değiştiği tespit edilmiştir (Şekil 1). Kıyı kenar çizgisinde meydana gelen değişimin asıl nedeni beşeri kaynaklı olup yapılan kıyı alanı dolgu çalışmaları, liman, iskele çalışmaları sonucunda olmuştur.

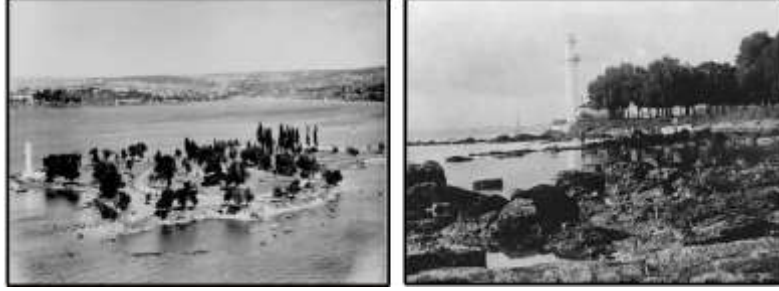
**Fotoğraf 1:** 1946 Yılından Önce Fenerbahçe Tombolosu, Deniz Feneri ve Bu Alandaki Alçak Kıyılar (Kadıköy Belediyesi Arşivi)

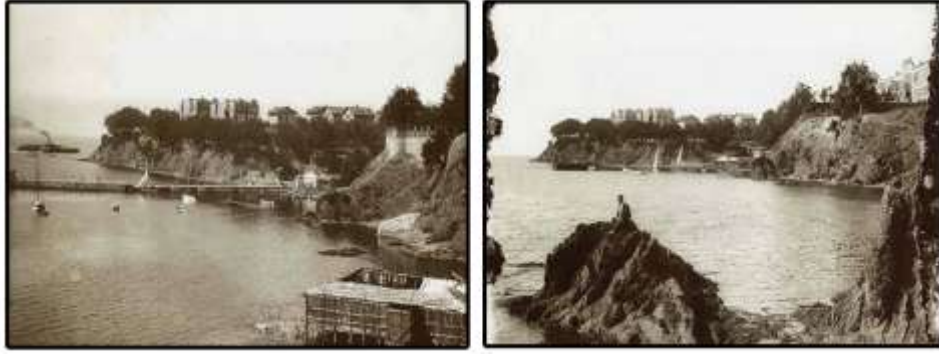
**Fotoğraf 2:** 1946 Yılından Önce Moda Kıyıları ve Kıyıda Dolgu Yapılmadan Önce Aktif Olan Falezler ve Kıyı Çizgisi (Kadıköy Belediyesi Arşivi)

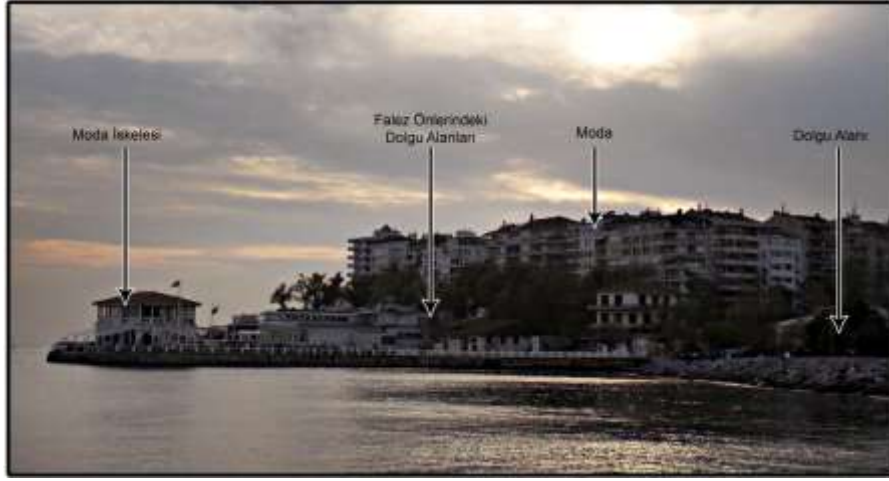
**Fotoğraf 3:** Günümüzde Moda Kıyıları ve Kıyı Alanında Meydana Gelen Değişimler

Çalışma alanı olan Moda-Caddebostan arası kıyı alanında 1966-1982 yılları arasındaki dönemde kara alanında 7,41 hektarlık artış meydana gelmiştir (Fotoğraf 3). Bu dönemde meydana gelen kıyı değişimlerinde deniz iken kara haline gelen alanlar 8,51 hektardır. Kara iken deniz haline geçen alanlar ise bu dönemde 1,1 hektardır (Fotoğraf 3). Bu dönem içerisinde kıyı alanında iki yönlü bir değişim olsa da kara haline geçen yani dolgu çalışmaları ile denizden kazanılan alan oldukça fazladır.

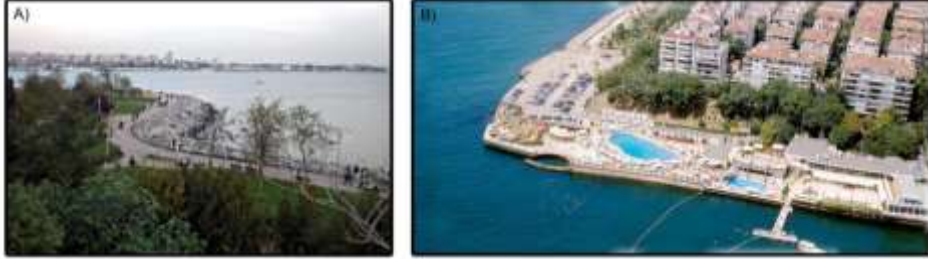
**Fotoğraf 4:** A) Moda Kıyılarında Yapılan Dolgu Alanlarındaki Rekreasyon ve Dinlenme Alanları B) Falez Önlerindeki Dolgu Alanlarında Kıyı Çizgisi Değişimi ve Kıyı Kullanımındaki Durum

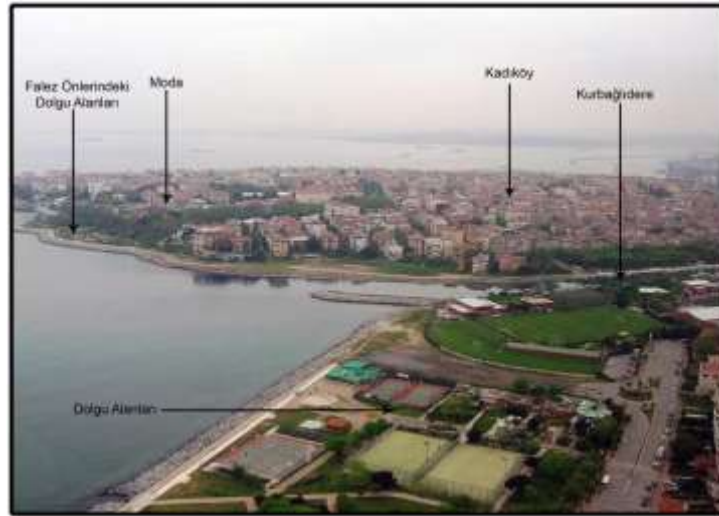
**Fotoğraf 5:** Moda-Kalamış Yat Limanı Arası Kıyı Alanındaki Değişim ve Kurbağlıdere'nin Ağız Kesimi

1982-2013 yılları arasında karadan deniz haline geçen alanlar çok az yer kaplamaktadır. Ancak jeomorfolojik yapıda değişime yol açmıştır. Kıyı jeomorfolojisi açısından tombolo özelliği gösteren Fenerbahçe tombolusu yapılan küçük kanal ile ada haline getirilmiştir. Bu alanın dışında Kurbağlıdere'nin ağız kesiminde deniz halini alan alanlar kıyıdaki değişimi oluşturmaktadır (Fotoğraf 5).

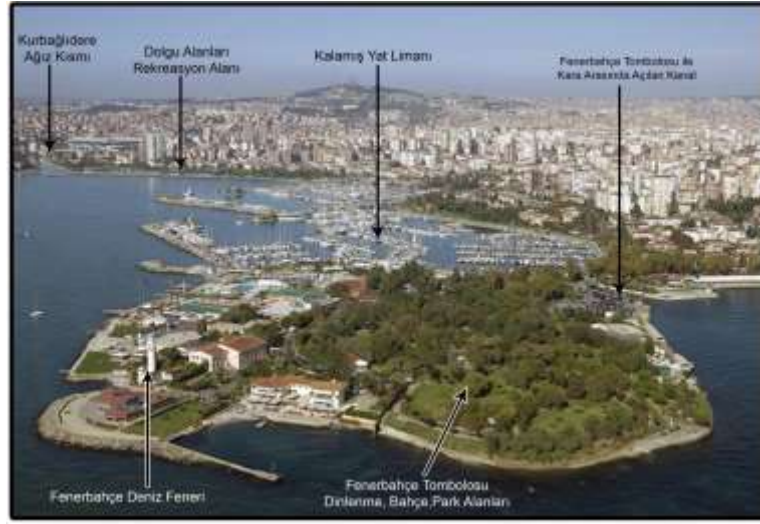
**Fotoğraf 6:** Günümüzde Fenerbahçe Tomboleu Kıyıları, Kalamış Yat Limanı Kıyıları ve Kıyı Alanındaki Mevcut Durum

tespit edilmiştir. Ancak bu değişimler İstanbul ilinin kıyılarında, özellikle Marmara Denizi kıyılarındaki gibi yerleşme, ulaşım ve sanayi tesisi için yapılan kıyı değişimlerinden farklı olduğu anlaşılmıştır. Çalışma alanında geçmişten günümüze kıyı alanında oldukça fazla değişim yaşanmıştır. Kıyı alanında meydana gelen değişim asıl nedeni kıyı dolgu çalışmaları ve imar çalışmalarıdır. Ancak çalışma alanında kıyı dolgu çalışmaları sonucunda rekreasyon, ağaçlık alan, turizm alanı ve spor tesisi gibi alanların yapılması bu alanlardaki doğal ortamın daha az zarar göreceği şekilde kıyılardan faydalanılmasını sağlamıştır (Fotoğraf 6-7).

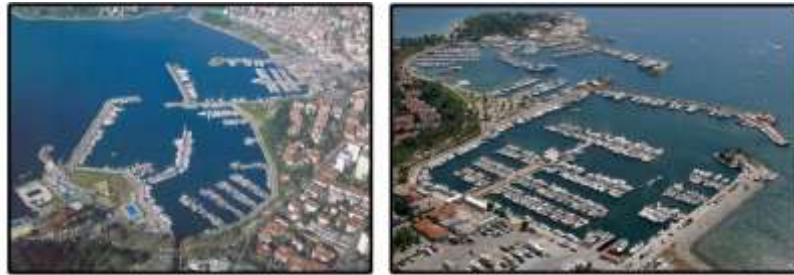
**Fotoğraf 7:** 1982-2013 Yılları Arası Çalışma Sahasındaki Dolgu Çalışmaları Sonucu Oluşmuş Alanlar ve Kalamış Yat Limanı
