Belgelerle 1898 Balıkesir Depremi Sonrasında Zağanos Paşa Cami ve Türbesinin İnşa Süreci

The Construction Process of Zaganos Pasha Mosque and Tomb after the 1898 Balıkesir Earthquake with Documents

Prof. Dr. Oya ŞENYURT*

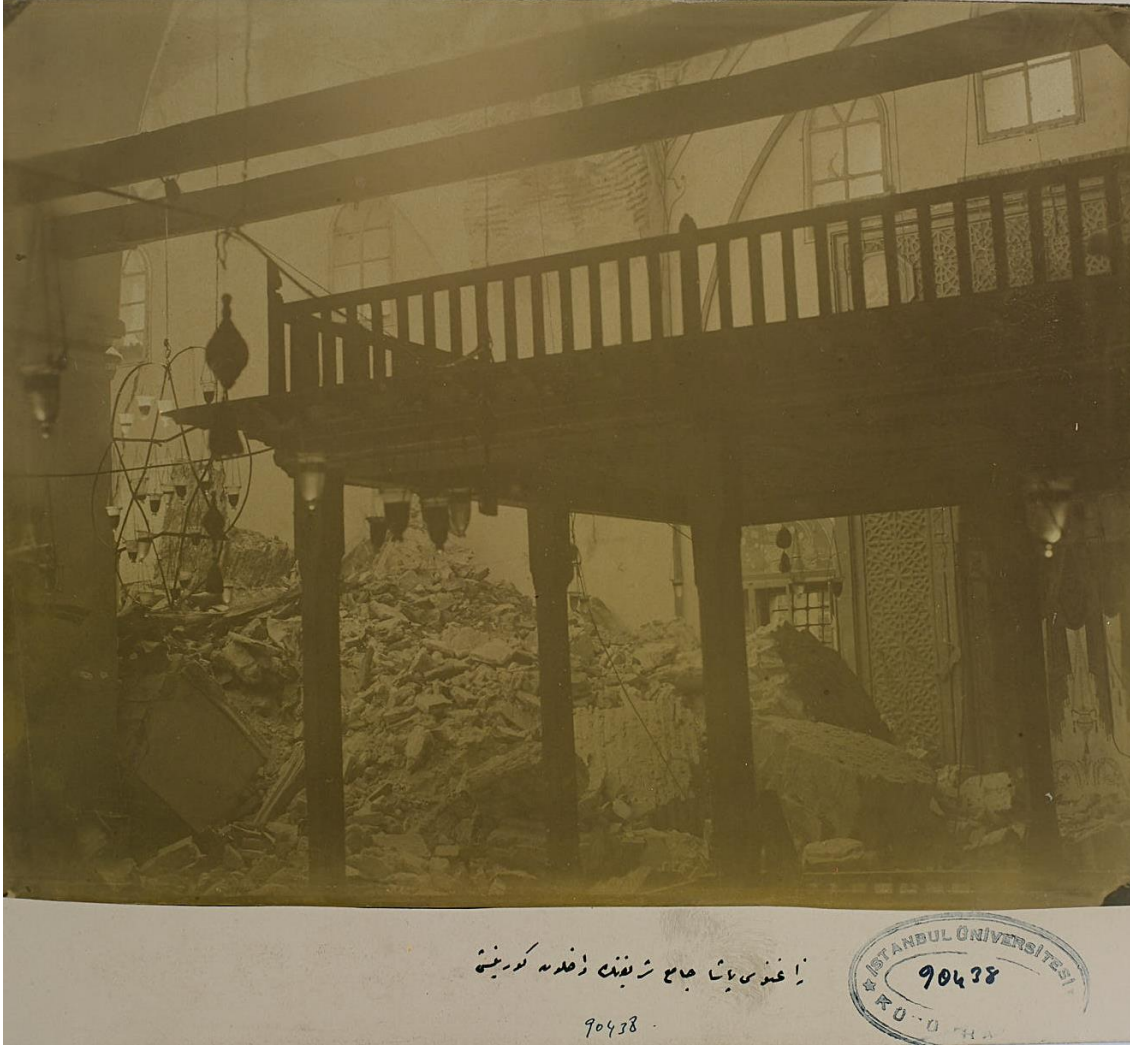
Görsel 1. Deprem sonrasında Zağanos Paşa Camii'nin içinden bir görüntü (II. Abdülhamid Han Fotoğraf Albümleri, 90438-0003).

Bu makalede bir Osmanlı yapısı olan ve depremden sonra hasar gördüğü için (Görsel 1-2) yeniden inşası gündeme gelen Balıkesir'deki Zağanos Paşa külliyesine ait arşiv belgeleri değerlendirilecektir. Yapının yeniden inşasına ilişkin alınan kararlar, yapılan tasarımlar, yapım süreci ile bu konudaki tartışmalar ve şikâyetler ele alınarak, Osmanlı'nın son dönemlerinde külliye ve caminin üzerinden deprem sonrasında inşa süreçlerinin yönetimi hakkında değerlendirme yapılması amaçlanmıştır.

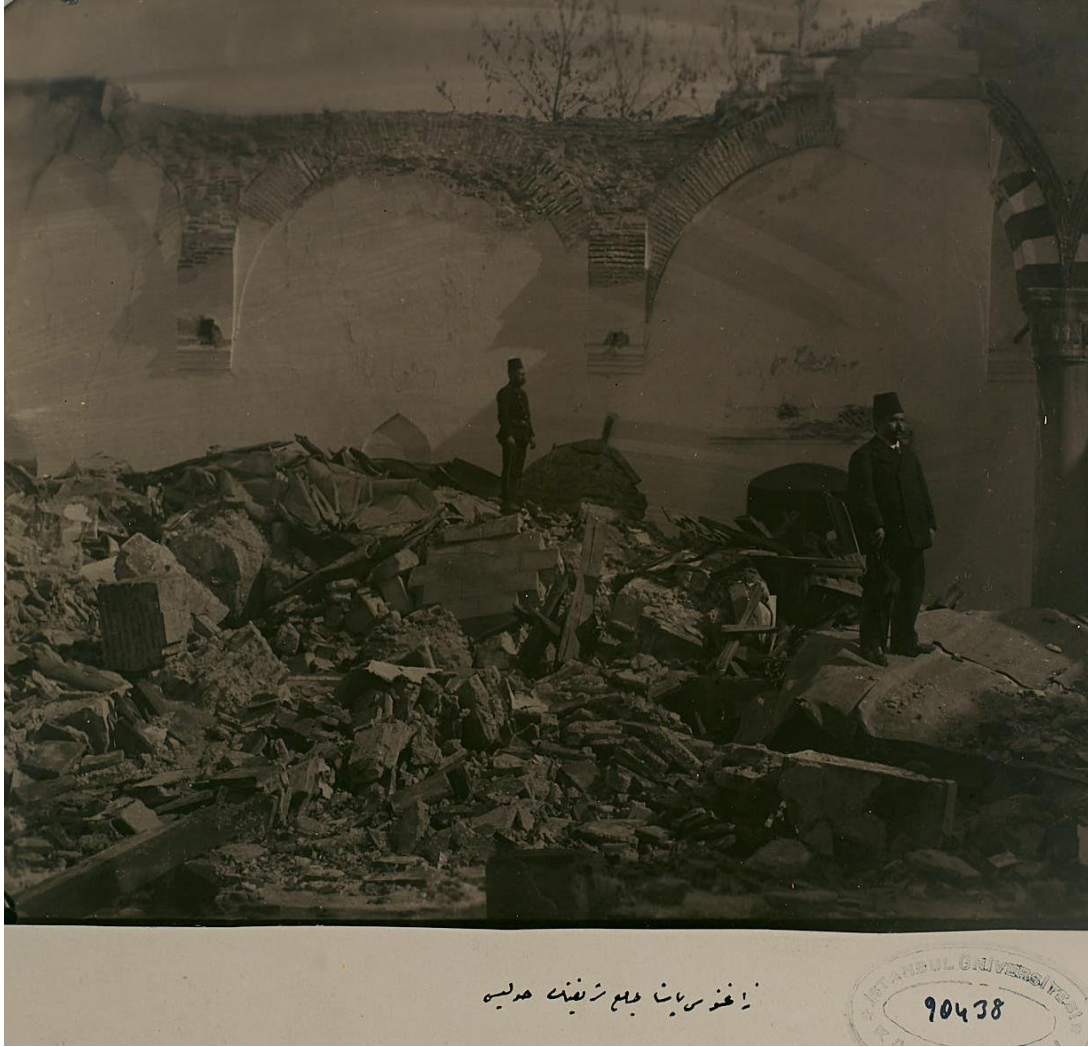
Görsel 2. Deprem sonrasında Balıkesir Zağanos Paşa Camisi'nin avlusundan bir görüntü (II. Abdülhamid Han Fotoğraf Albümleri, 90438-0010).

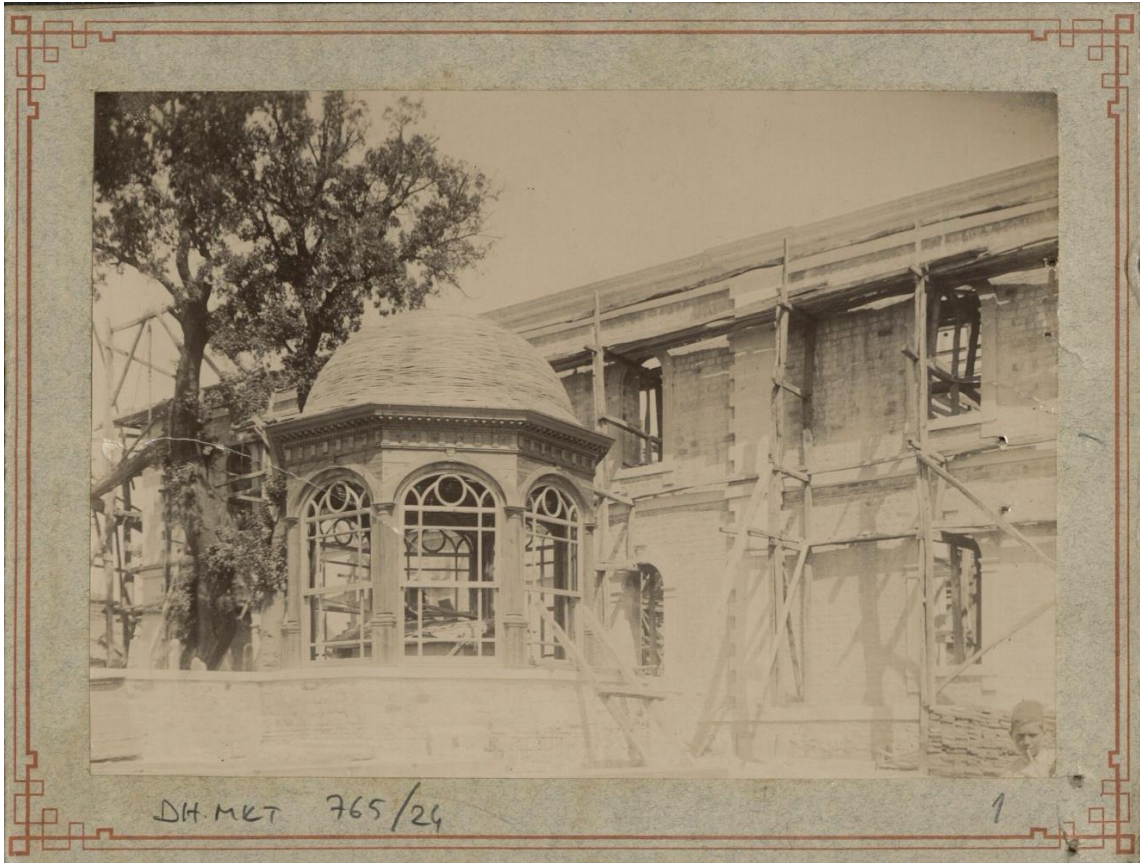
Görsel 3. Türbe ve cami duvarının güneydoğu yönündeki görünüşü, fotoğrafın arkasına kubbenin kurşunla kaplanacağı not edilmiştir (DH.MKT., 765/24).

Karesi Evkâf Muhasebecisi Halid Bey ve arkadaşları tarafından yapılan bu şikâyete karşılık verilen cevapta, Balıkesir’de bulunan Zağanos Mehmed Paşa camisi ve türbesinin depremde yıkıldığı ve sadece caminin 6000 lira masrafla ihyasının yapılan keşif sonucu belirlendiği ifade edilmiştir (burada ilk keşif bedeli ile bir tutarsızlık da görülür, geçen sürede maliyet artmış olmalıdır). Ancak devlet hazinesinde hiç para harcanmadan halkın elbirliği ile taş ve toprak toplayarak, kimisi 300 lira harcayarak minareyi, kimisi 80’er lira harcayarak büyük lambalarını, bir kısmı 60-70 lira vererek mermerden yapılmış kapılarını, bazıları birer, ikişer penceresini ve bir kısım ahali de caminin duvarlarını yaptırarak 26 metre yüksekliğinde bulunan caminin duvarlarını inşa ettirmiştir (BOA., DH.MKT., Dosya no: 765, Gömlek no: 24-10). Dosya içindeki bir fotoğraf caminin duvarının ulaştığı yüksekliği göstermek için delil olarak kullanılmıştır (Görsel 3).

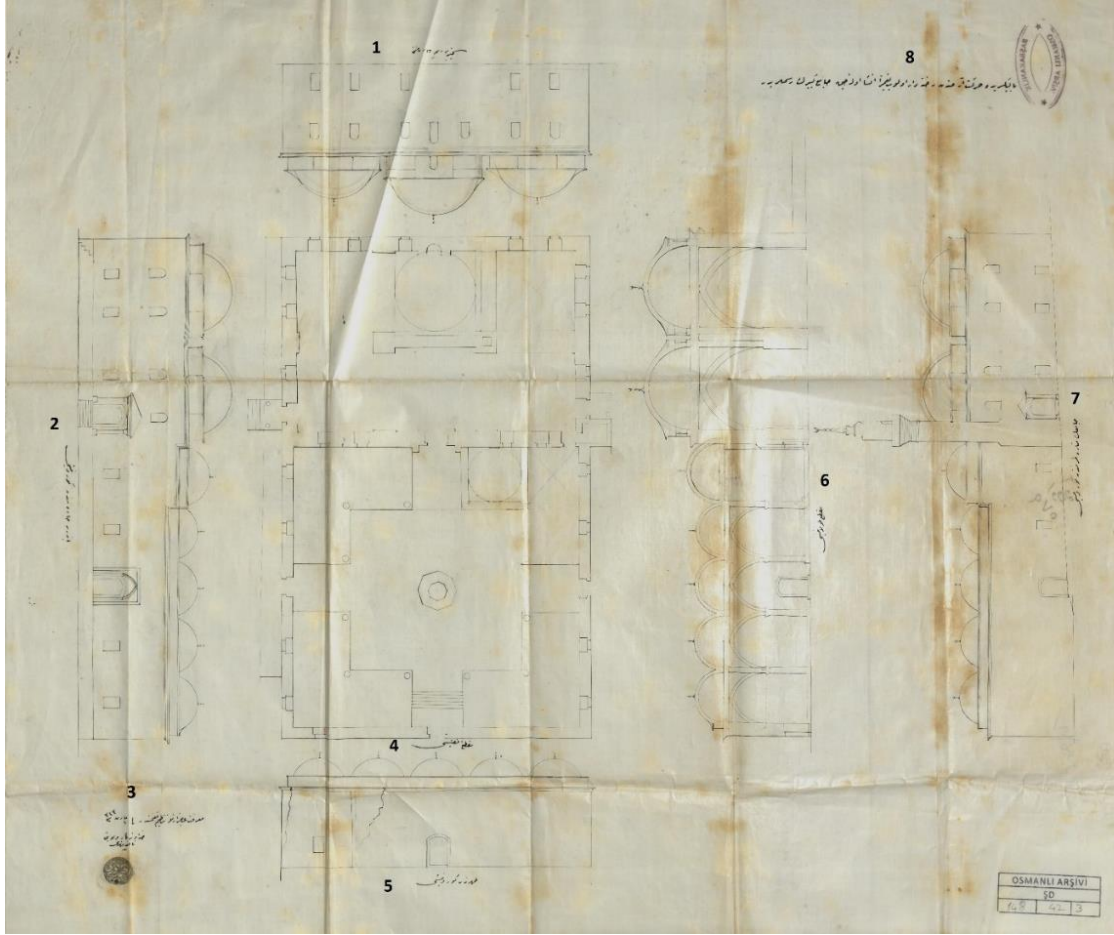
Görsel 4. Caminin tamiren inşasına ilişkin ilk çizim. 1. Cepheden Görüntüsü, 2. Bandırma Caddesinden Görünüşü, 3. Ma'rifet-i âcizânemle tanzîm kılınmışdır fi 1 Mart sene 313/13 Mart 1897. Hüdâvendigar Vilâyeti Nâfi' Mühendisi Ahmed Fevzi. 4. Makta'-ı ufkîsi, 5. Tahrından Görüntüsü, 6. Makta'-ı tûlânisi, 7. Câmî'in minâre tarafından görüntüsü, 8. Balıkesri'de hareket-i arzdan rahnedâr olub ta'miren inşâ olunacak câmî'-i kebîrin resimleridir (BOA., ŞD., 148/42).

İlk keşif defteri, rayiç defteri ve münakasa kaimesinin bulunduğu Şurâ-yı Devlet 148/42 kodlu dosya içinde yer alan çizim de ise cami iki ayak sisteminde ve mihrap kubbesi daha büyük olmak üzere 6 kubbe ile örtülü olarak çizilmiştir. Hüdâvendigar Vilâyeti Nâfia Mühendisi Ahmed Fevzi tarafından 13 Mart 1897 tarihinde yapılan bu çizimde “tamiren

inşa olacak” ifadesi çizimin caminin depremden önceki halini yansıttığını düşündürür. Enine gelişen, 2x3 modülasyonuna sahip caminin dar kenarlarında ikişer, uzun kenarlarında üçer kubbesi bulunmakta ve toplamda altı kubbeli olduğu görülmektedir. Bu sebeple arşivde yer alan bu çizimin (Görsel 4) eski caminin planı olma olasılığı bulunmaktadır. Enine gelişen dikdörtgen formda altı kubbeli çizilen caminin revaklarının dört tarafının beşer sıra kubbeli, ortası şadırvanlı bir avluya sahip olduğu görülmektedir (BOA., ŞD., Dosya no: 148, Gömlek no: 42).

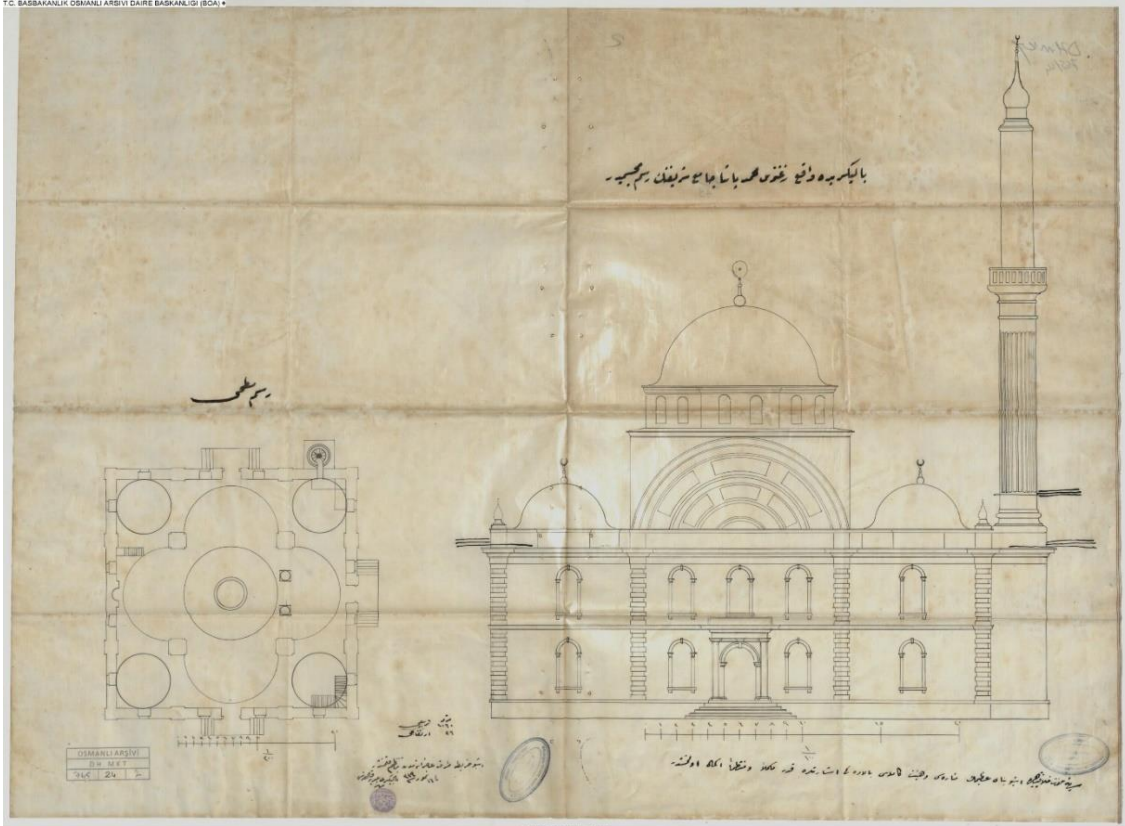
Görsel 5. Balıkesir belediye kalfası tarafından 16 Temmuz sene 1319/29 Temmuz 1903 tarihinde yapılan ikinci çizim. Caminin ön cephe görüntüsünün iki tarafına yapılan işaretler, inşaatın geldiği noktayı göstermektedir (BOA., DH.MKT., 765/24).

Balıkesir belediye kalfası tarafından 16 Temmuz 1319/29 Temmuz 1903 tarihinde yapılan camiye ait bir başka çizimde ise yeni yapılacak caminin ön cephesi ile planı bulunmaktadır. Depremden hasar gören caminin tadil edilmesinden vazgeçilmiş olmalıdır. Cami cephesine ait çizimde caminin iki yanında yükselen duvarların kenarlarına işaretler konarak caminin 1903 yılının Temmuz ayına kadar gerçekleşen kısmı belirtilmiştir (BOA., DH.MKT., Dosya no: 765, Gömlek no: 24). Camiye ait bu çizim

yapının günümüzdeki haline yakın bir görüntü verir. Ancak çizime ait bazı ifadeler kafa karışıklığı yaratacak ölçüdedir. Söz gelimi, orta kubbenin dört tarafında yer alan yarım kubbeler yerine giriş cephesinin çiziminden de anlaşılacağı üzere beşik tonozlar düşünülmüştür. Diğer bir deyişle planda yarım kubbe olarak gösterilen yapı öğeleri giriş cephesinde beşik tonozla dönüşmüştür (Görsel 5-6). Kareye yakın biçimde çizilmiş cami planına göre köşelerde küçük kubbeler yer almıştır (BOA., DH.MKT., Dosya no: 765, Gömlek no: 24). 1904 yılında Mutasarrıf Ömer Ali Bey tarafından bugünkü cami inşa ettirilmiştir (Mutaf, t.y.: 17).

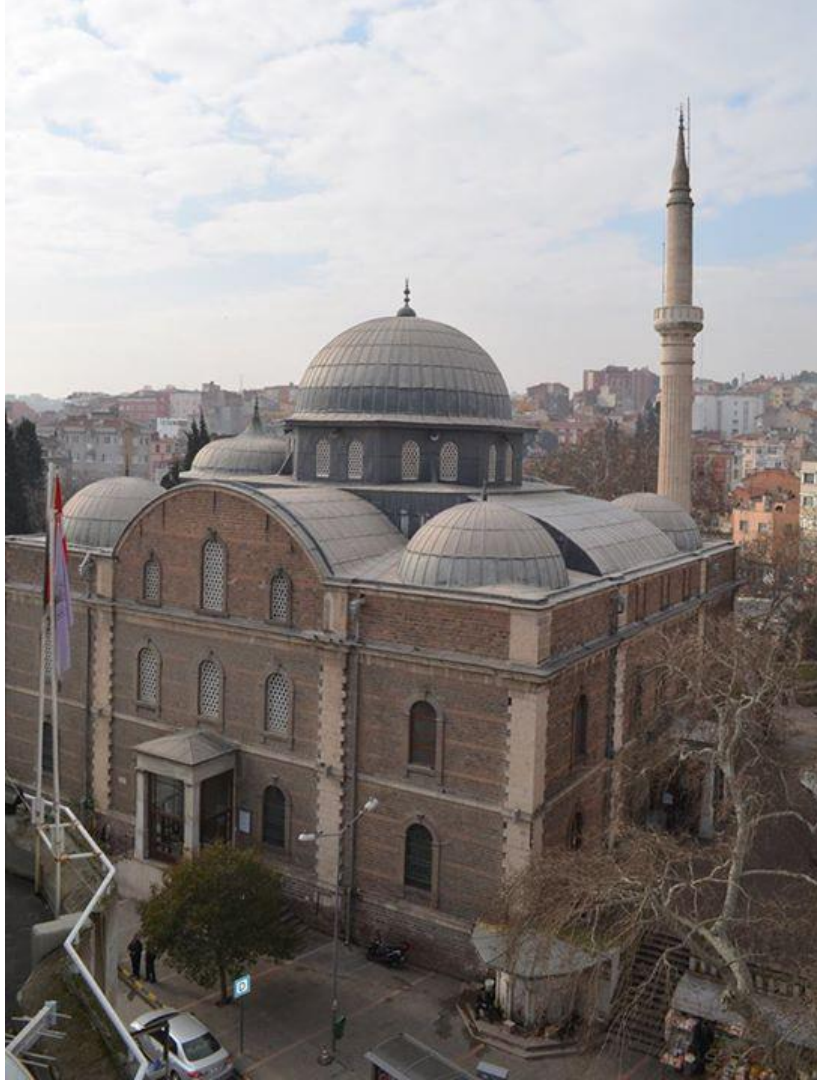
Görsel 7. Balıkesir Zağanos Paşa Cami günümüzdeki durumu (URL-1)

Yapının giriş cephesine ait çizim dikkate alındığında cami tasarımının büyük ölçüde gerçekleştirildiği söylenebilir (Görsel 7). Günümüzde cami üst örtüsü merkezî kubbe etrafında dört adet köşe kubbesi, mihrap önü kubbesi ve beşik tonozlu birimler olarak düzenlenmiştir. Çizimde yapının cephe duvarının iki kenarında ve ortasında iki sıra halinde görülen dışlı çıkıntılar teşkil eden dikey hatlı kesme taş plastırların da uygulandığı görülür. Çizimde caminin giriş cephesindeki tonozun ön kısmı Dolmabahçe Cami örneğinde olduğu gibi (Kuban, 2007: 634) pencereleri taşıyıcı kemerlerle aynı merkezli çemberler gibi tasarlanmıştır. Ancak bu detay uygulanmamış onun yerine ortada büyük iki kenarda küçük boyutta üç tane kemerli pencere açıklığı yapılmıştır. Sabih Erken, Zağanos Paşa Camisi'nin plan şeması ve konstrüksiyonu bağlamında daha çok bir kiliseyi andırdığından söz eder. Bunun sebebini de Osmanlı'nın son dönemlerinde Ermeni ve Rum ustaların inşaat etkinliği ile ilişkilendirir (Erken, 1977: 16-17). Yapının mihrap önü kubbesi dikkate alınmazsa caminin planını Bizans kiliselerindeki "beşleme veya kare haç" adı verilen plan sistemine (Roth, 2019: 351) benzetmek hatalı

olmayacaktır. Köşelerde yer alan dört kubbe ve merkezi kubbeyi dört yandan destekleyen beşik tonoz düzeni kısmen Zağanos Paşa Camisi'nde de görülmektedir.

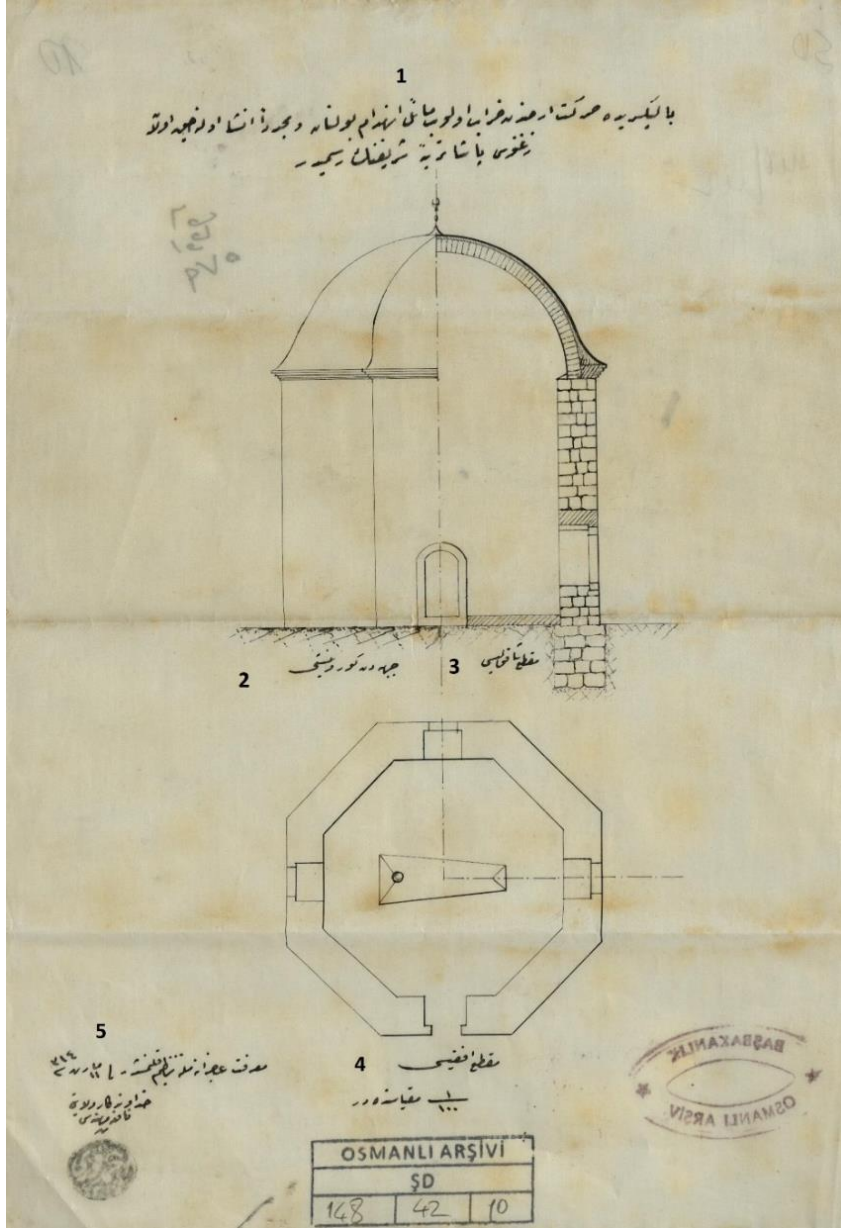
Görsel 8. Türbeye ait ilk çizim. 1. Balıkesir’de hareket-i arzdan harâb olub mâil-i inhidâm bulunan ve müceddeden inşâ olunacak olan Zağanos Paşa türbe-i şerîfinin resmidir. 2. Cepheden görünüşü. 3. Makta’-ı şâkûlîsi. 4. Makta’-ı ufkîsi 1/100 mikyâsındadır. 5. Ma’rifet-i ‘âcizânemle tanzîm kılınmışdır fi 11 Mart sene 314. Hüdâvendigâr Vilâyeti Nâfi’a Mühendisi Ahmed Fevzi (BOA., ŞD., 148/42).

Caminin ilk çiziminin olduğu dosya içinde türbe ve mektep çizimlerine de rastlanmıştır. 11 Mart 1314/23 Mart 1898 tarihli ve Hüdâvendigâr Vilâyeti Nâfia Mühendisi Ahmed Fevzi tarafından yapılan 1/100 ölçekli türbe çiziminde (Görsel 8) Zağanos Paşa türbesinin sekizgen formda üç pencere ve bir kapıya sahip olduğu, ayrıca yüksekliği az olan pencerelerin alt kotlarının zemin döşemesine yakın bir noktadan başladığı tespit edilmektedir. Taş duvarlara sahip biçimde çizilen türbe kesitinde yapı tuğla kubbe ile örtülü olarak gösterilmiştir. Çizimin altındaki ifadelerde yapının depremde harap olduğu, yıkılma eğilimi gösterdiği ve yeniden inşa edileceği yazmaktadır (BOA., ŞD., Dosya no: 148, Gömlek no: 42-10). Bu ifadeler, çizimin yapının eski haline sadık kalarak yapıma olasılığını akla getirir.

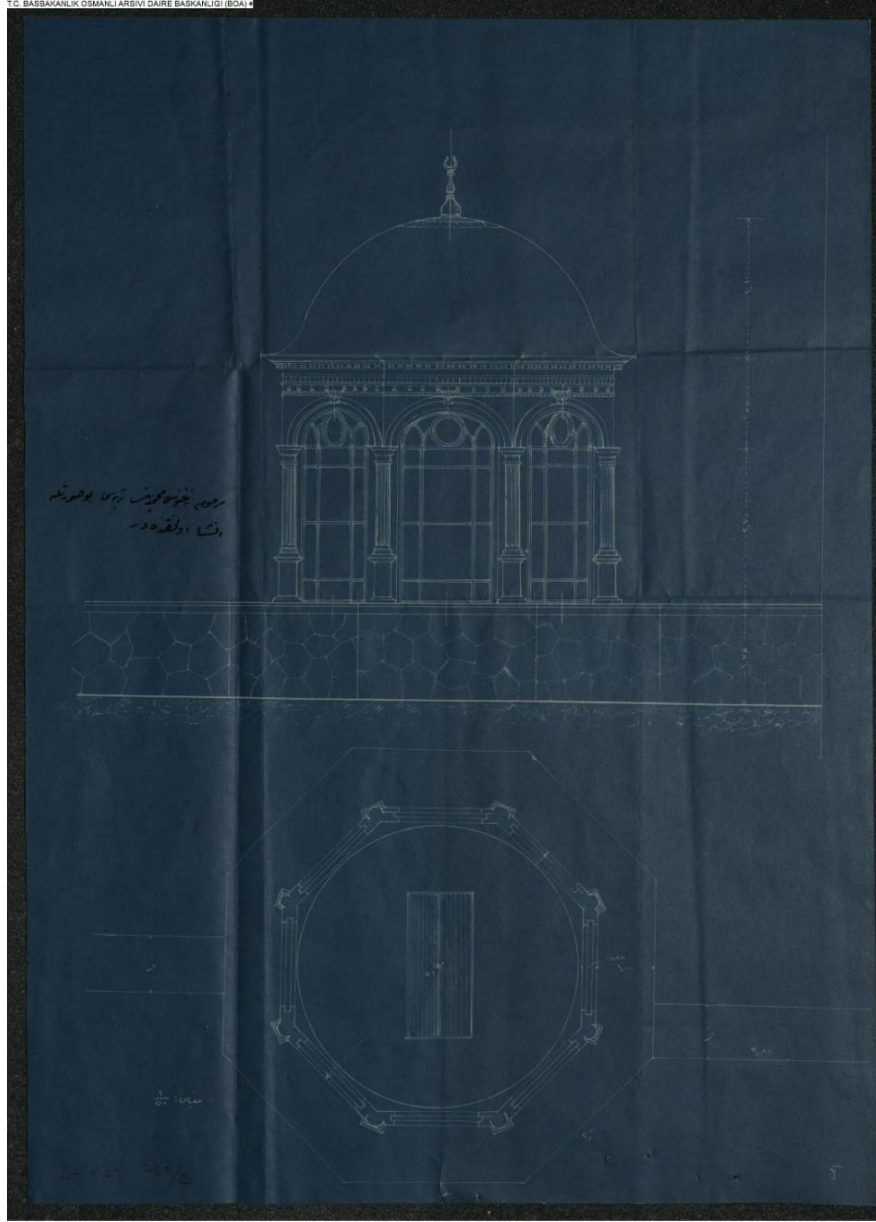
Görsel 9. Türbenin mavi fon kağıdı üzerine 1/50 ölçekte yapılan ikinci çizimi (BOA., DH.MKT., 765/24).

Zağanos Paşa türbesinin 1902 yılından önceki yapısı hakkında kaynaklarda bilgi olmamakla beraber türbenin kâgir yapılı ve kubbesinin tuğla ile yapılmış ve üzeri kurşun kaplı olduğu sanılmaktadır. Türbe 1898 depreminde tamamen yıkılmış, bugünkü yapı ise Mutasarrıf Ömer Ali Bey tarafından yaptırılmıştır (Sözlü, 2014: 35-36). 1903 tarihli mavi fon kağıdına beyaz mürekkeple yapılan 1/50 ölçekli bir başka türbe çiziminde ise sekizgen türbe planı tekrarlanmış ancak bu kez türbenin tüm kenarları şeffaflaştırılarak

yere kadar inen pencereler düzenlenmiştir (Görsel 9) (BOA., DH.MKT., Dosya no: 765, Gömlek no: 24). Ayrıca yapının eski resimlerinden de bu projeye uygun olarak inşa edildiği anlaşılmaktadır. Dolayısıyla türbedeki camekânlar sonradan eklenmemiştir. Bu çizimdeki cephe ve plan inşa edilen türbe ile büyük ölçüde tutarlılık göstermektedir.

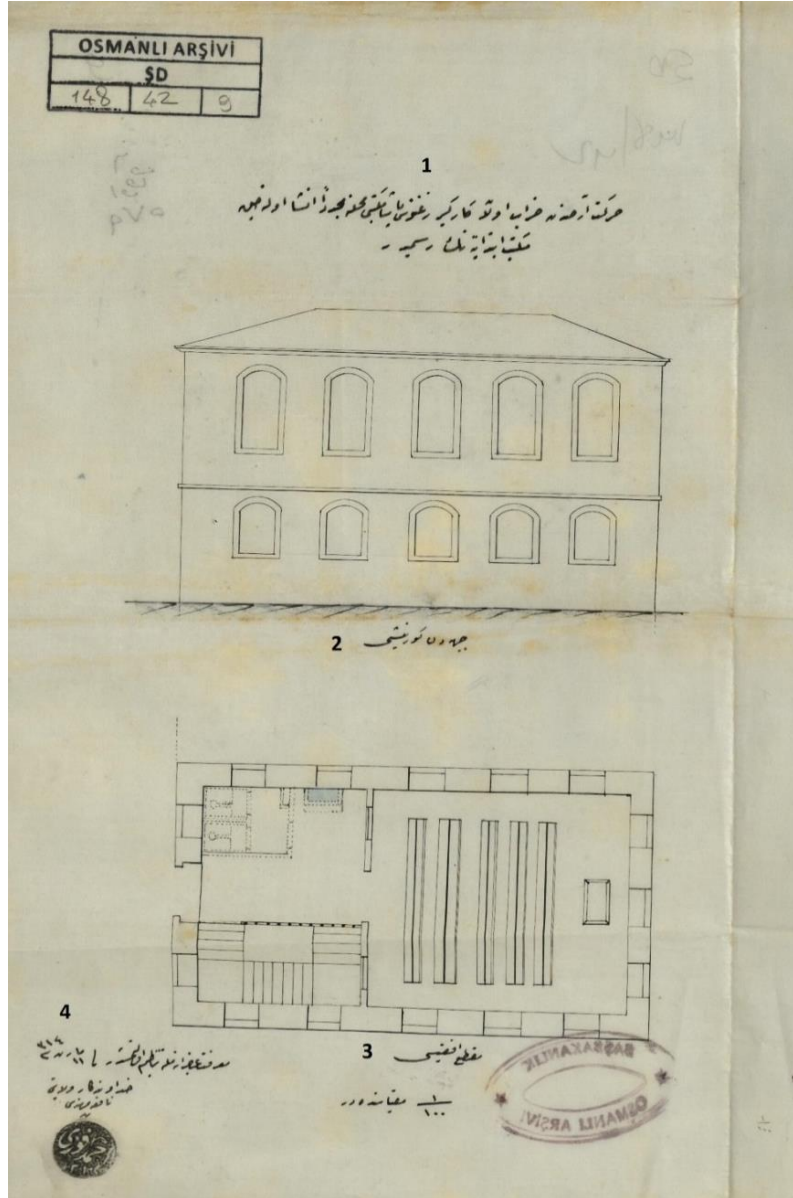
Görsel 10. 1. Hareket-i arzdan harâb olan kâgîr Zağanos Paşa mektebi mahalline müceddeden inşâ olunacak mekteb-i ibtidâiyenin resmidir. 2. Cepheden görünüşü, 3. Makta'-ı ufkîsi 1/100 mikyasındadır. 4. Ma'rifet-i 'âcizânemle tanzîm olunmuşdur fi 11 Mart sene 314. Hüdâvendigâr Vilâyeti Nâfi'a Mühendisi Ahmed Fevzi (BOA., ŞD., 148/42).

Ahmed Fevzi tarafından yapılan 1/100 ölçekli çizimde ise (Görsel 10) yıkılan kâgir Zağanos Paşa mektebinin yerine yeniden inşa edilecek mektebin planı ve görünüşü yer almıştır. Dikdörtgen plana sahip olan mektebin kısa kenarından bir giriş düzenlenmiş girişin sağında merdiven solunda tuvaletler konumlandırılmış ve girişin karşısına da sınıf tasarlanmıştır (BOA., ŞD., Dosya no: 148, Gömlek no: 42-9). İki katlı, kırma çatılı, iki kat boyunca kemerli on pencereye sahip olan mektep münakasaya dâhil edilmekle birlikte inşa sürecini anlatan bir belgeye rastlanmamıştır. Yapı depremden yıkıldıktan sonra yeri avluya katılmıştır (Ayverdi, 1973: 60)
