Bir Menzil Kasabasından Sanayi Kentine; Gebze

Bu çalışmada Gebze ilçe merkezinde ilgili T.C. Kültür ve Tabiat Varlıklarını Koruma Bölge Kurulu tarafından "Gebze Çoban Mustafa Paşa Külliyesi Koruma Alanı", "Sultan Orhan Camii ve Çevresi Kentsel Sit Alanı" ile "Etkileme Geçiş Alanı" olarak belirlenen koruma alanlarının genel sorunları ele alınmıştır. 1960'lardan günümüze çalışma alanı kapsamında gerçekleştirilen imar ve koruma faaliyetleri ilgili literatür, Belediye arşivi, İller Bankası arşivi ve Koruma Bölge Kurulu arşivi taramaları yardımıyla irdelenmiştir. Çalışma kapsamında bu imar ve koruma faaliyetlerinin Gebze kent merkezindeki koruma alanlarına olan etki ve katkılarının değerlendirilmesi amaçlanmıştır. Bu amaçla alan çalışması gerçekleştirilmiş, çalışma alanındaki kültürel miras değerlerine dair güncel sorunların tespiti için doküman mimari analizler yürütülmüş ve analiz verileri değerlendirilmiştir. Literatür-arşiv araştırmaları, gözlem-fotografik tespitler ve analiz verilerine dayanarak çalışma alanının koruma sorunları tespit edilmiş, örneklem sokak ve caddelerde silüet çalışmaları gerçekleştirilmiş ve uygun rehabilitasyon önerileri geliştirilmiştir. İlgili kentsel korum

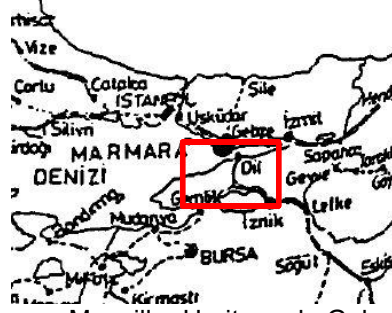
Şekil 1. Osmanlı Yolları ve Menziller Haritasında Gebze (Müderrişođlu, 1995)

Mevcut izler, yazılı ve görsel belgeler ışığında Gebze'nin tarihsel değişimi incelendiğinde; 14. yüzyılda Osmanlı hakimiyetine giren yerleşimin klasik dönemde bir menzil kasabası (Halaçoğlu, 1981, s. 123) (Şekil 1), 19. yüzyıl sonlarında inşa edilen İstanbul-Bağdat tren yoluyla birlikte bir zirai kasaba (Ünver, 1931 s. 191) ve 20. yüzyıl ortalarında başlayan İstanbul'daki sanayinin desantralizasyon süreciyle birlikte (MARKA, 2012, s. 15) bir sanayi kentine dönüştüğü anlaşılmaktadır.

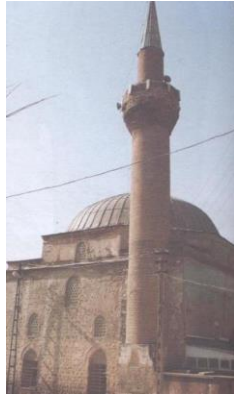
Şekil 2: Sultan Orhan Cami (Çelik, 2003)

Osmanlı egemenliğine geçtiği 14.yüzyıl ve 15. yüzyıl boyunca daha çok savunma amaçlı kullanılan bölgede, sefere çıkan ordular konaklamışlardır. Sultan Orhan Camii ve İlyas Bey Camii gibi küçük ölçekli camilerin inşasına da aynı dönemde başlanmıştır (Aydın, 2009, s. 42-46) (Şekil 2 ve Şekil 3). Fatih Sultan Mehmet'in 15. yüzyılda yapacağı bir sefer için otağını Çayırova'da "Hünkâr Çayırı" mevkiinde kurmuş olması nedeniyle bu alanda bir de namazgâh ve çeşme yaptırılmıştır (Şekil 4).

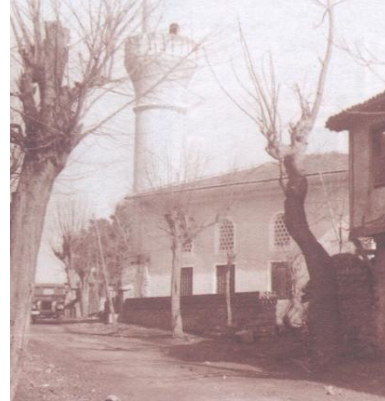
Şekil 3. İlyas Bey Cami (Çelik, 2003)

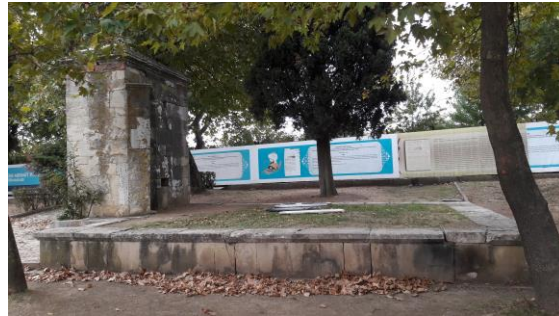
Şekil 5. a) Sultan Orhan Camii, 2021

14. yüzyılda Orhan Bey döneminde Gebze'nin kuzeyinde yaptırılan tek kubbeli ve minareli Orhan cami ile hamamı yeni Gebze'nin merkezini oluşturmuştur (Müderrişoğlu, 1995, s. 70). Bu kompleks yeni yerleşimin merkezini oluşturmanın yanında Gebze'yi ziyaret edenlere hizmet etmesi açısından da oldukça önemlidir. Ekrem Hakkı Ayverdi'nin belirttiği üzere tek kubbeli Osmanlı cami tipinin ilk örneklerinden olan Sultan Orhan Cami (Ayverdi, 1956, s. 149) ve konumundan dolayı "Menzilhane Hamamı" olarak isimlendirilen hamam günümüzde (2023) ayaktaadır (Şekil 5).

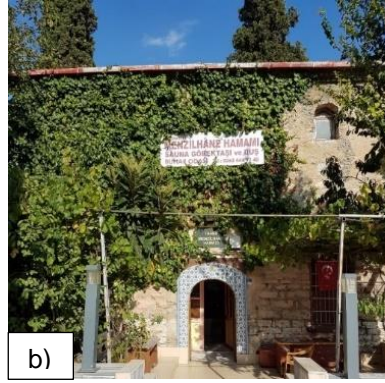
b) Menzilhane Hamamı, 2018 (Ceco, 2022)

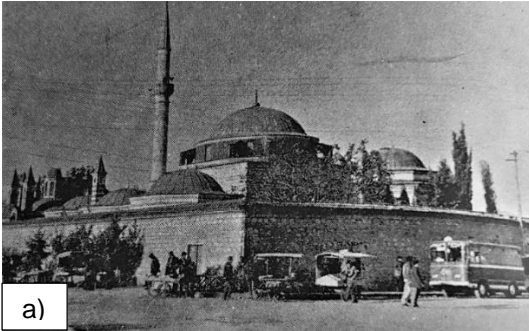
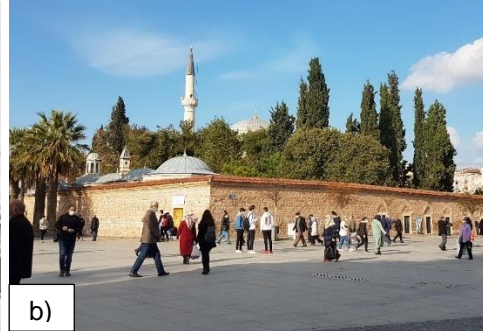
Şekil 6. a) 1970'lerde Çoban Mustafa Paşa Külliyesi (Yücel-Soyhan, 1976), b) 2021'de Çoban Mustafa Paşa Külliyesi (Vildan Ceco Arşivi)

16. yüzyıla gelindiğinde ise yerleşim menzil teşkilatındaki merkezlerden biri olmuştur (Halaçoğlu, 1981, s. 123). 16. yüzyılda Osmanlı Devleti'nin artan ekonomik gücüne paralel olarak mal aktarım noktası haline gelen Gebze'nin kentsel hayatına bu yüzyılda katılan (cami, medrese, bimarhane, kütüphane, han, hamam, kervansaray, şadırvan ve türbeden oluşan) Çoban Mustafa Paşa Külliyesi kentsel gelişimin önemli yönlendiricisi olmuştur (Şekil 6).

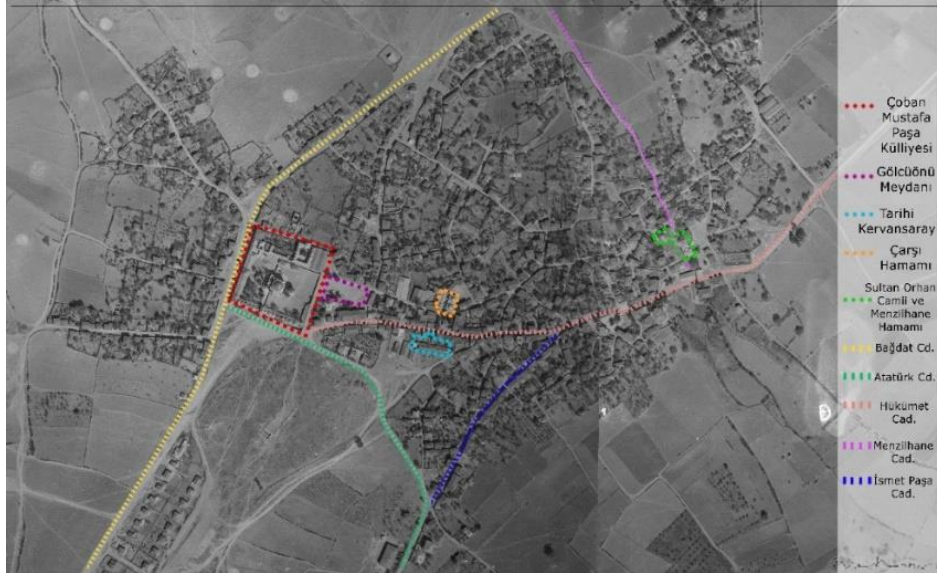
Şekil 8. Gebze, 1946 Yılı Hava Fotoğrafı⁴ (Ceco, 2022)

⁴ Milli Savunma Bakanlığı Harita Genel Müdürlüğü arşivinden alınan hava fotoğrafı üzerine önemli akslar ve ilçe merkezindeki tarihi kimlik bileşenleri işlenmiştir.

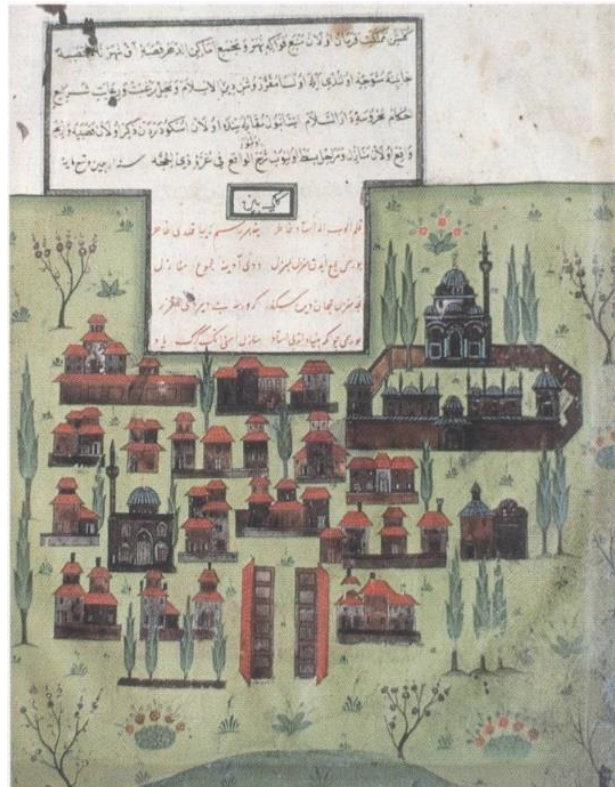
Şekil 10. Matrakçı Nasuh'un 16. yüzyıl Gebze'si ile ilgili minyatürü (Müderrişoğlu, 1995)

Gebze'nin 16. yüzyıldaki parlak döneminde, İrakeyn Seferi (1534-35) sırasında Matrakçı Nasuh tarafından çizilen bir minyatürü bulunmaktadır (Müderrişoğlu, 1995, s. 71) (Şekil 10). Bu minyatür incelendiğinde, tek minareli Sultan Orhan Camii ve Çoban Mustafa Paşa Külliyesi ile birlikte hamam ve kervansaray gibi anıtsal yapıların yanında - Evliya Çelebi'nin de tasvir ettiği (Dağlı- Karaman, 1999, s. 199) - bakımlı, bahçeli, kiremit kaplı olan iki-üç katlı eski tarz evlerin bulunduğu görülmektedir. Tarihi Gebze konutlarının Çoban Mustafa Paşa Külliyesi ile Sultan Orhan Camii arasındaki geleneksel çarşı aksında ve bu ana aksa bağlanan ara sokakların iki tarafında bitişik nizamda inşa edilmiş olduğu yazılı ve görsel arşivlerden tespit edilebilmektedir (Müderrişoğlu, 1995, s. 98) (Şekil 11).

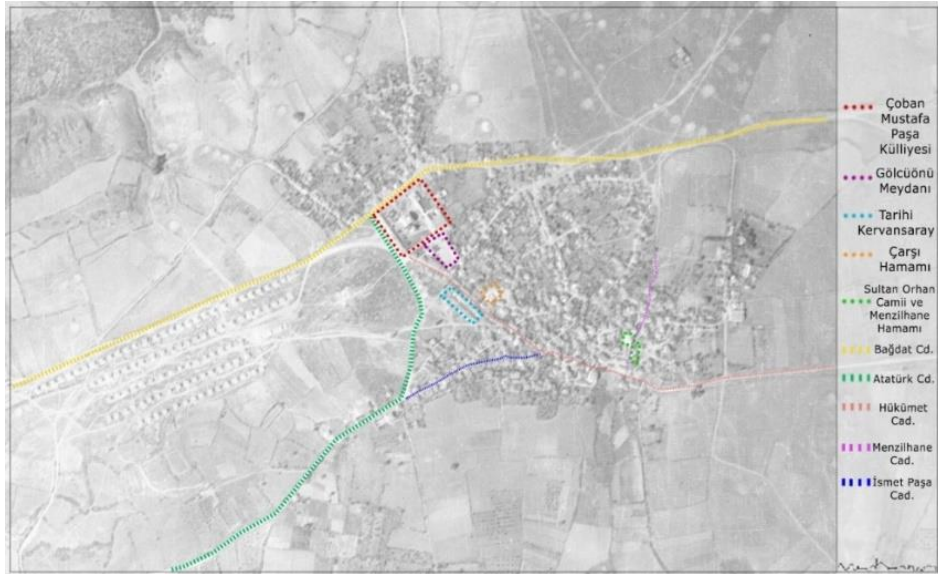
Şekil 14. Gebze, 1940 Yılı Hava Fotoğrafı⁵ (Ceco, 2022)

⁵ Milli Savunma Bakanlığı Harita Genel Müdürlüğü arşivinden alınan hava fotoğrafı üzerine önemli akslar ve ilçe merkezindeki tarihi kimlik bileşenleri işlenmiştir.

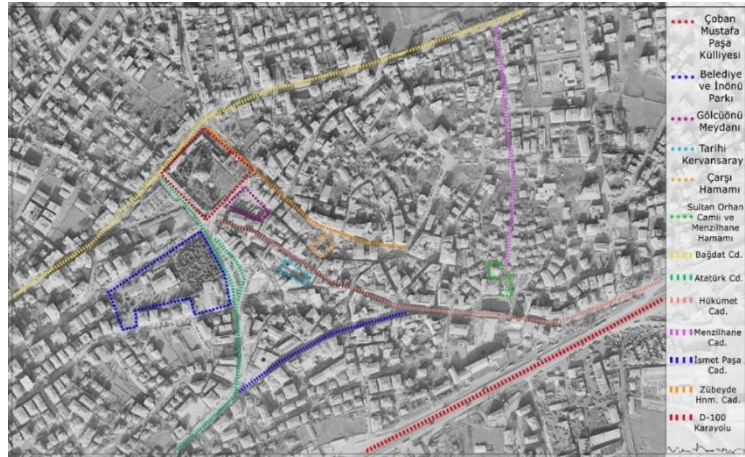
Şekil 15. Gebze, 1993 Yılı Hava Fotoğrafı⁶ (Ceco, 2022)

⁶ Milli Savunma Bakanlığı Harita Genel Müdürlüğü arşivinden alınan hava fotoğrafı üzerine önemli akslar ve ilçe merkezindeki tarihi kimlik bileşenleri işlenmiştir.

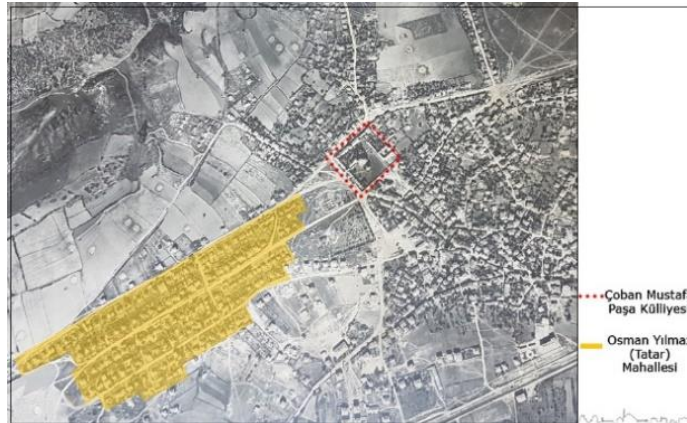
Şekil 16. Osman Yılmaz (Tatar) Mahallesi Sınırları, 1962 Tarihli Hava Fotoğrafı⁷ (Ceco, 2022)

⁷ Gebze Tapu ve Kadastro Genel Müdürlüğü arşivinden alınan hava fotoğrafı üzerine 1935-1938 yılları arasında oluşturulan Osman Yılmaz Mahallesi işlenmiştir.

Gebze'de planlı yapılaşmaya dair ilk uygulamalar 1935-1938 yılları arasında gerçekleştirilmiştir. 1935 yılında Romanya ve Kırım'dan gelen Tatar göçmenler için tek katlı ve bahçeli evlerin bulunduğu gridal planlı bir mahalle (Osman Yılmaz Mahallesi) oluşturulmuştur (Ukuşlu,2004, s. 65) (Şekil 16). 1950-1960 yılları arasında Balkanlardan gelen göçmenler için de Osman Yılmaz mahallesi benzeri bir uygulama gerçekleştirilmiş, iki katlı evler yapılarak göçmenler günümüzde Güzeller Mahallesi olarak adlandırılan alana yerleştirilmiştir (Ertin, 1988, s. 33). 1935-1960 yılları arasında gerçekleştirilen bu uygulamalar kentleşme oranının %20'lerde (Tüik, 2021) olması ve ilçe merkezindeki nüfus yoğunluğunun az olmasının etkisiyle kontrol altında gerçekleştirilmiştir.

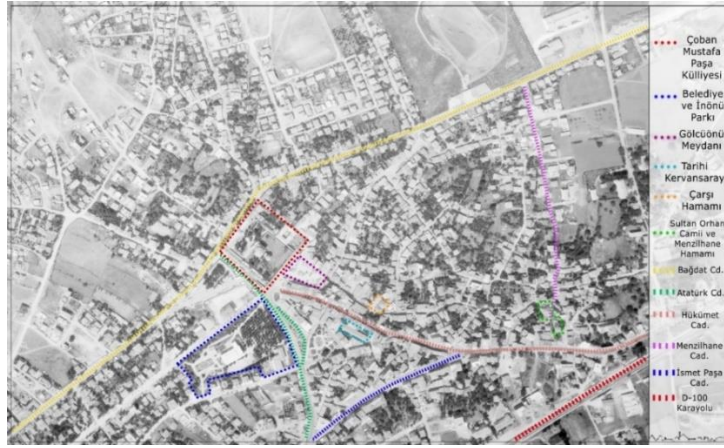
Şekil 20. Gebze, 1976 Yılı Hava Fotoğrafı¹⁰ (Ceco, 2022)

¹⁰ Milli Savunma Bakanlığı Harita Genel Müdürlüğü arşivinden alınan hava fotoğrafı üzerine önemli akslar ve ilçe merkezindeki tarihi kimlik bileşenleri işlenmiştir.

çalışmalarının henüz yapılmadığı, buna karşın 1970 yılına nazaran yapı yoğunluğunun arttığı ve bölgedeki tarım alanlarının yapılaşmaya açıldığı görülmektedir (Şekil 20).

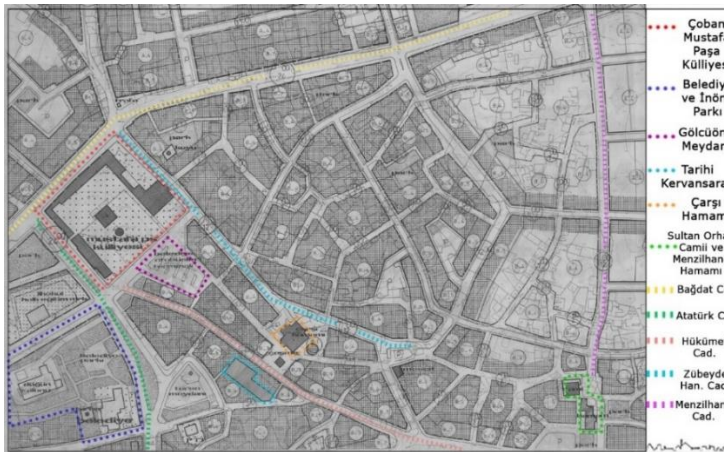
Şekil 21. 1986 İmar Planı¹¹ (Ceco, 2022)

1980 yılına gelindiğinde Gebze'nin nüfus artış hızının önceki döneme oranla %64,8 arttığı ve kentleşme oranının ise %50,51 (Tüik, 2021) olduğu görülmektedir. Bu dönemde Doğu illeri başta olmak üzere birçok bölgeden göç alan Gebze'nin sosyo-ekonomik yönden değişime uğradığı ve bölgedeki konut ihtiyacının arttığı görülmektedir (Ceco, 2022, s. 80). Bu dönemde sorunları çözmek amacıyla 1984 yılında Nazım İmar Planı ve 1986 Uygulama İmar Planı hazırlanmıştır (Şekil 21). Hazırlanan bu planlarla bölgede 5-6 ve 7 katlı yapılaşmaya izin verildiği, yeni yollar için güzergâhlar belirlendiği ve Atatürk Caddesi gibi önemli arterlerde de yol genişletme kararları alındığı görülmektedir (Şekil 21). Bunlara ek olarak 1986 tarihli imar planı ile tarihi kervansarayın, İstanbul KTVKK'nın⁹ 12.04.1985 tarih ve 1908 sayılı kararı ile tescillenmesine rağmen, beden duvarlarına bitişik 4 kat yapılaşmaya izin verildiği de tespit edilmiştir (Şekil 21).

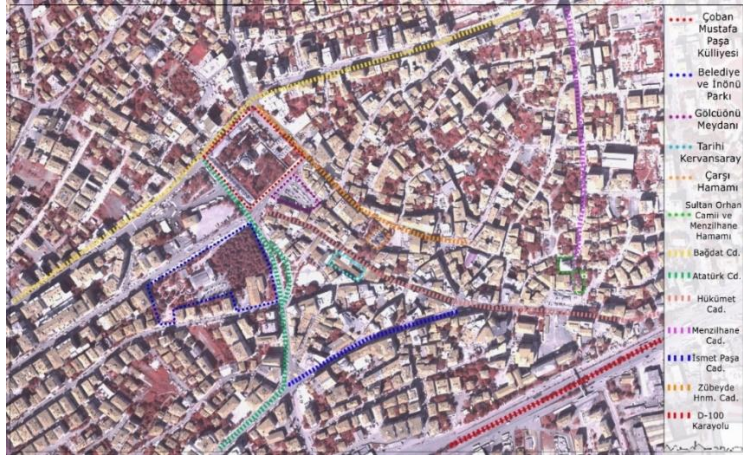
Şekil 26. Gebze, 2001 Yılı Hava Fotoğrafı¹³ (Ceco, 2022)

Korumaya dair olumlu denebilecek gelişmelerin yaşandığı bu dönemde 2001 yılına ait hava fotoğrafına bakıldığında, yerleşimin çeperindeki sanayi yapılarının ve bölgedeki yapı yoğunluğunun daha da arttığı, tarihi kent dokusunun bozulduğu açıkça görülmektedir (Şekil 26). Ayrıca bölgedeki yeşil alanların ve kamusal mekanların yetersiz kaldığı, bunlara ek olarak 1990'larda Zübeyde Hanım Caddesi'nin açılması ve Hükümet Caddesi'nin "Eski Çarşı" olarak bilinen bölümünün yayalaştırılması sonrasında Çarşı Hamamı'na bitişik yapıların da yıkıldığı görülmektedir (Şekil 26).

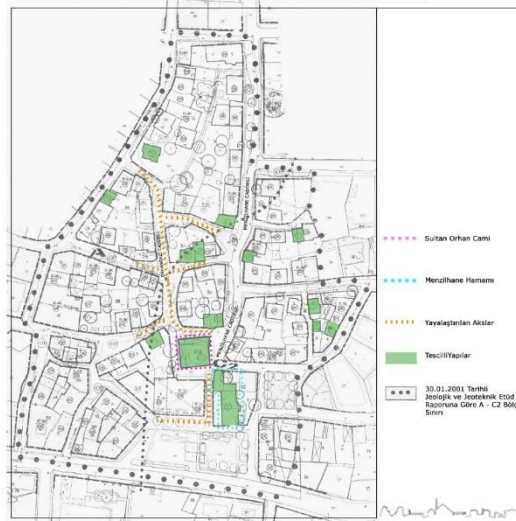
Şekil 28. 2002 Yılı Sultan Orhan Camii ve Çevresi Koruma Amaçlı İmar Planı (Ceco, 2022)

Bölgede gerçekleşen bu yapılaşmanın yanında ilçe merkezinde yer alan kentsel koruma alanlarında korumaya yönelik çalışmalar sonraki yıllarda da devam etmiş ve 2002 yılında Çoban Mustafa Paşa Külliyesi Koruma Alanı ile Sultan Orhan Camii ve Çevresi Kentsel Sit Alanı için hazırlanan Koruma Amaçlı İmar Planı (KAİP) onaylanmıştır (Şekil 27 ve Şekil 28).

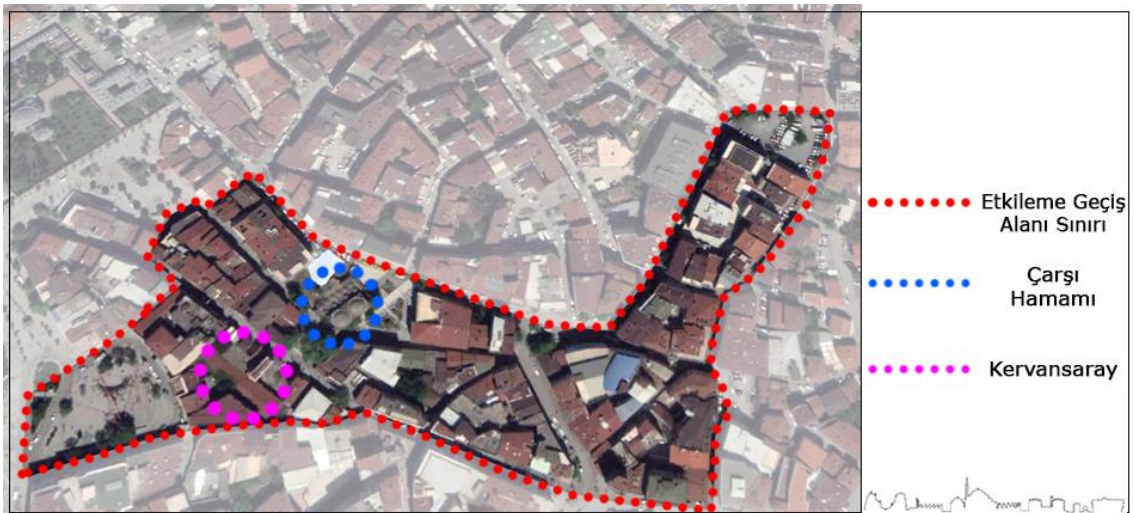
Şekil 29. Etkileme Geçiş Alanı Sınırları (Kocaeli KVKK Arşivi)

2005 yılında bölgedeki sosyo-kültürel işlevi ve rekreatif düzenlemeleri arttırmak amacıyla "Gebze Kent Meydanı Tasarım Fikir Projesi Yarışması" düzenlenmiş ve seçilen projenin uygulamasının 2012 yılında bitirilmesiyle ilçe merkezinde korumaya dair olumlu adımlar atılmıştır. İlçe merkezindeki koruma alanlarında yapılan incelemeler neticesinde Çarşı Hamamı ve çevresi Kocaeli KVKK'nın 21.03.2012 tarih ve 311 sayılı kararı ile Etkileme Geçiş Alanı ilan edilmiştir (Şekil 29).

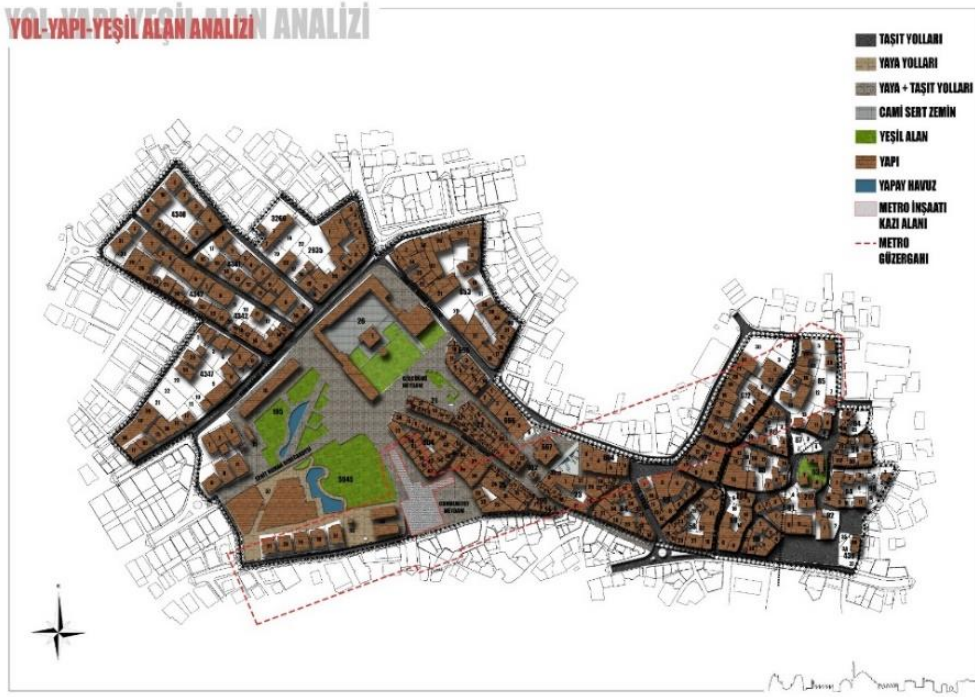
Şekil 33. Yol- Yapı Yeşil Alan Analizi, 2022

Doku analizlerine dair veriler incelendiğinde, yapı yoğunluğunun imar faaliyetlerine paralel olarak %38 oranında 1974-1991 yılları arasında arttığı tespit edilmiştir (Şekil 32). Bu yapı yoğunluğunun ilerleyen yıllarda kontrolsüz bir şekilde ve hızla artması nedeniyle bölgedeki yeşil alanların da yapılaşmaya açıldığı yine imar planlarında görülmektedir. Bu durum çalışma alanının %89,6'sının yapılarla dolu olmasına sebebiyet vermiştir. Bu sebeple yol-yapı-yeşil alan paftasından da görüleceği üzere yeşil alan ve kamusal mekanlar oldukça yetersizdir (Şekil 33).

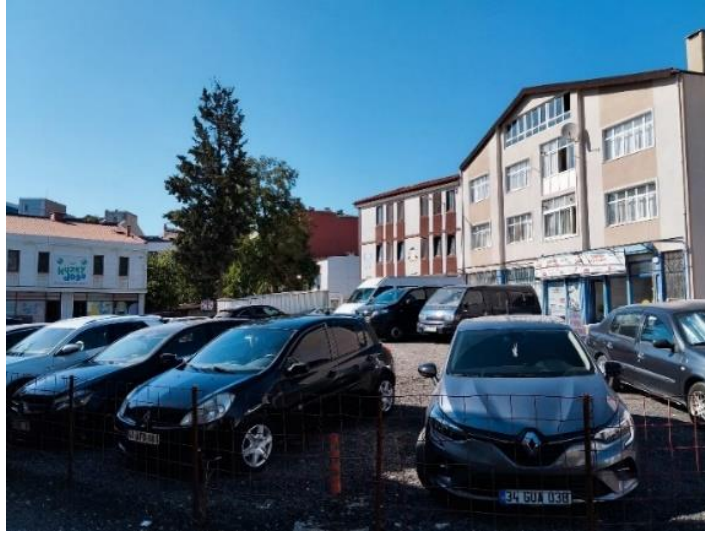
Şekil 36. Sultan Orhan Camii ve Çevresi Kentsel Sit Alanı 87 Nolu Yapı Adası, 2023 (Vildan Ceco Arşivi)

Ekonomik ve mülkiyet kaynaklı sorunlar nedeniyle yıkılan 9 adet ve acil müdahale edilmesi gereken 8 adet tescilli tarihi yapıya yönelik herhangi bir rekonstrüksiyon ya da restorasyon çalışması bulunmamaktadır (Şekil 34 ve Şekil 35). Bu durumun bir sonucu olarak yıkılan tescilli yapılara ait parseller otopark olarak kullanılmaktadır (Şekil 36).

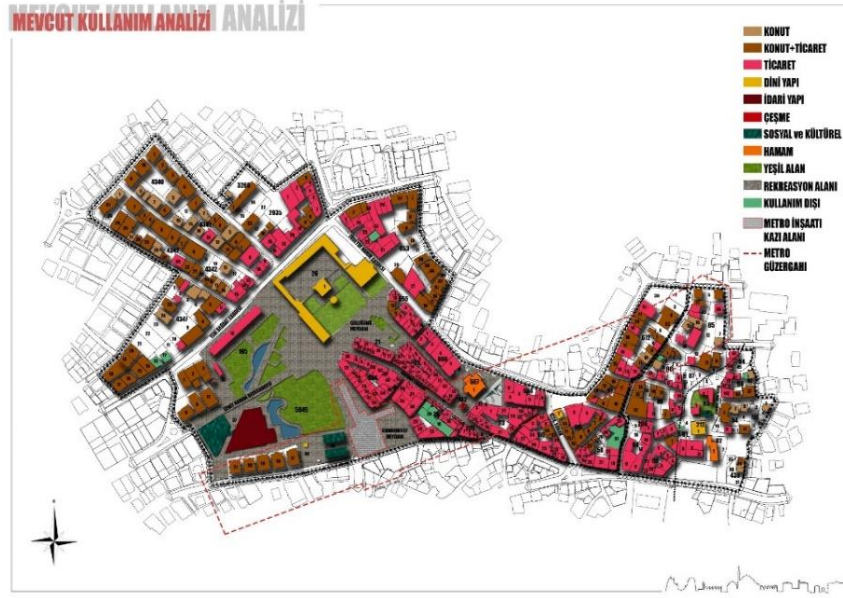
Şekil 38. Mevcut Kullanım Analizi, 2022

Alanın mevcut kullanım analiz paftası incelendiğinde ise ticaret ve konut + ticaret işlevli yapıların çoğunluğu oluşturduğu, sosyal ve kültürel işlevlere sahip yapı oranının %0,4 olduğu tespit edilmiştir (Şekil 38). Gebze ilçe merkezinde iyi durumdaki tescilli yapıların 453 parsel içinde yalnızca %0,9 oranında olması ve sosyal - kültürel işlevli yapıların %0,4'lük bir dilimi oluşturması bölgenin tarih içinde oluşan sosyo-kültürel anlamdaki önemini yeterli düzeyde yansıtamadığını somut olarak göstermektedir.

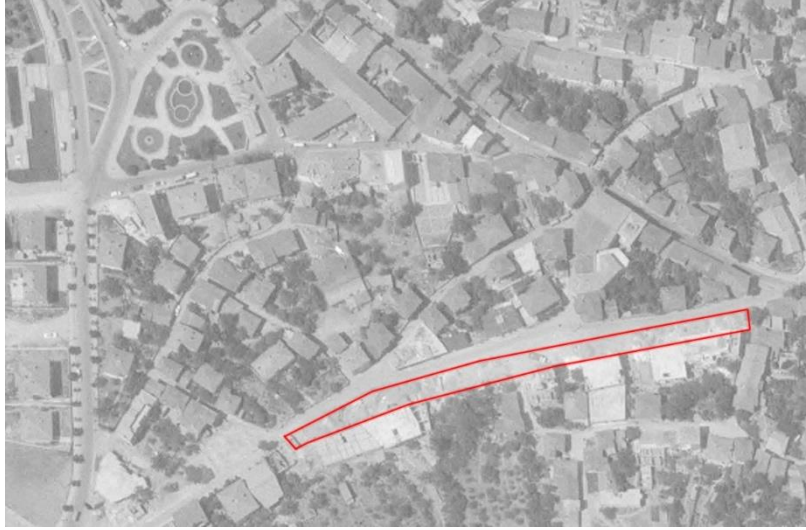
Şekil 40. 1970 Yılı Hava Fotoğrafı¹⁶, İsmet Paşa Caddesi Genişletme Çalışması Sırasında Yıkılan Yapıların Aksı

profilinin değiştiği görülmektedir. Bu karara ek olarak mevcut yolların genişletilmesine ve yeni yolların açılmasına yönelik uygulamalar sonucunda kent merkezindeki birçok somut kültürel miras değeri yıkılmıştır (Şekil 40 ve Şekil 41). Alan çalışması sırasında Gebze'nin yerlileriyle yapılan görüşmelerde, 1974- 1991 yılları arasındaki imar uygulamaları kapsamında bölgede 5-6-7 katlı yapılaşmaya izin verilmesiyle bölgedeki birçok 1-2 katlı nitelikli ahşap yapının da yakılarak ranta kurban edildiği belirtilmiştir.

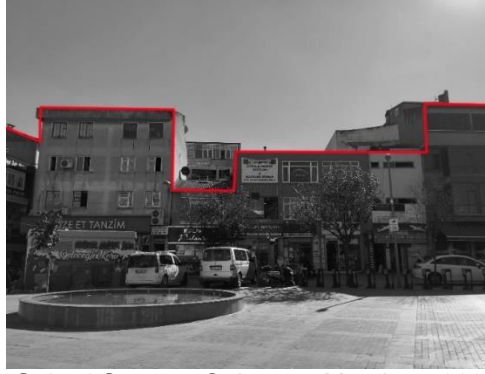
Şekil 42. Cephelerde Gabari Sorunu, Gölcüönü Meydanı, 2023 (Vildan Ceco Arşivi)

Bu fiziksel sorunlara ek olarak gabari, cephelerde renk kullanımı, cephelerde tabela kullanımı vb. kent ölçeğinde silüet bazında sorunlar da tespit edilmiştir (Şekil 42 ve Şekil 43).

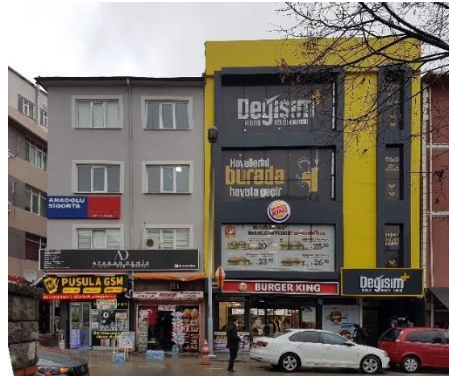
Şekil 43. Cephelerde Tabela Kullanımı, Hükümet Caddesi, 2022, (Vildan Ceco Arşivi)

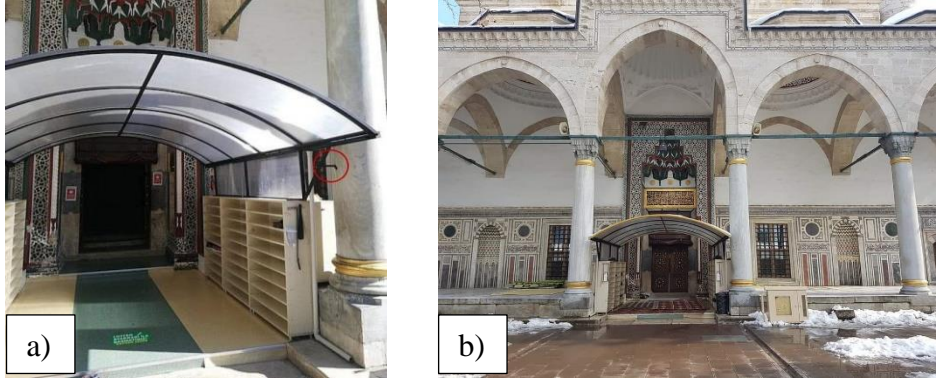
Şekil 44. a) Çoban Mustafa Paşa Camii Girişi, Monte Edilen Sundurma, Mayıs 2021, b) Çoban Mustafa Paşa Camii Girişi, Monte Edilen Sundurma, Mart 2022 (Vildan Ceco Arşivi)

Çalışma alanı içerisinde karşılaşılan bir diğer mülkiyet kaynaklı sorun, tescilli yapılar bünyesinde – özellikle vakıf mülkiyetindeki anıtsal yapılarda – gerçekleştirilen bilinçsiz tamir ve tadilatlardır. Sultan Orhan Cami son cemaat yeri (Şekil 5) ve Çoban Mustafa Paşa Külliyesi'nin cami biriminde mermer sütunlara sabitlenen plastik sundurma (Şekil 44) bu duruma örnek verilebilir.

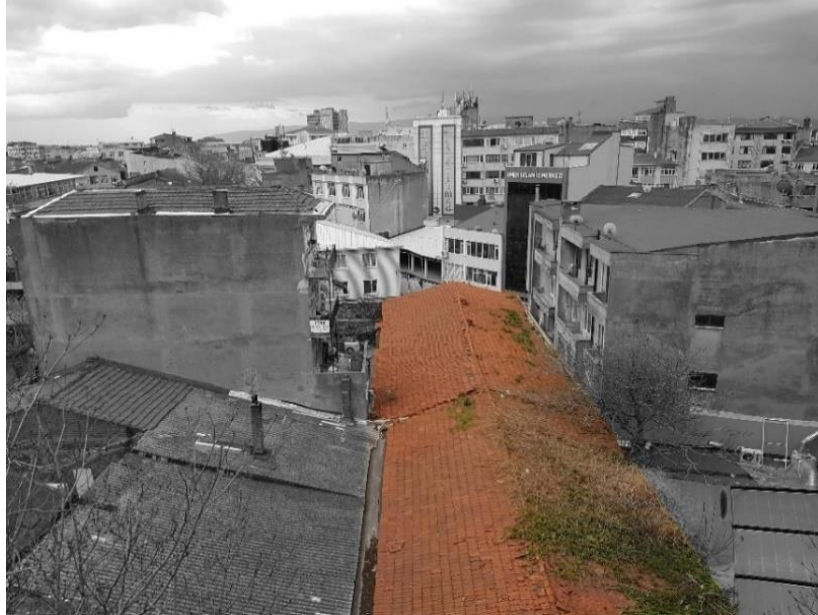
Şekil 45. Kervansaray ve Yapının Beden Duvarlarına Bitişik Yapılaşma, 2019 (Vildan Ceco Arşivi)

Alanda tespit edilen mülkiyet kaynaklı bir diğer sorun da tarihi yapılar civarındaki yüksek katlı ve niteliksiz yapılara müdahalenin gerçekleştirilemiyor oluşudur. Özellikle 1986 İmar Planı ve revizyonlarıyla tarihi kervansaray çevresinde, yapının beden duvarlarına bitişik 4 kat yapılaşmaya izin verilmesinin yol açtığı koruma sorunları günümüzde (2023) net bir şekilde görülmektedir. Kervansaray yapısının çevresindeki niteliksiz yapılara mülkiyet sorunları nedeniyle müdahale edilememektedir (Şekil 45).
