## BİR DEVİR ÜSLUBUNUN BİR BÖLGE KARAKTERİNE DÖNÜŞÜ: ÇIKRIK CAMİİ KALEM İŞİ SÜSLEMELERİ

### FROM THE STYLE OF AN ERA TO THE CHARACTER OF A REGION: ÇIKRIK MOSQUE HAND-DRAWN DECORATIONS

Çiğdem KARAÇAY\*

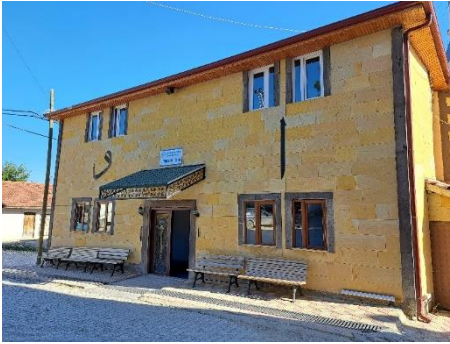
Cami köy merkezinde bulunmaktadır. Hafif meyilli bir arazi üzerine inşa edilen cami, doğu-batı doğrultusunda içten içe yaklaşık 14.43x10.20 cm. ölçülerinde harim, yapının kuzey cephesine sonradan eklenen iki katlı ek bir bölüm ile kuzeybatısındaki minareden oluşmaktadır (Görsel 1). Caminin minaresinin ne zaman inşa edildiği bilinmemekle birlikte sonradan eklendiği anlaşılmaktadır. Minarenin dikdörtgen formlu kesme taş kaidesi harim duvarı ile aynı seviyede ve cami beden duvarına bitişiktir. Kaideden silindirik gövdeye geçiş, kenarları iki üçgen şeklinde pahlanan pabuçla sağlanmaktadır. Silindirik gövde tek şerefelidir. Şerefe taşkınlığı çıkımlarla süslüdür. Silindirik formlu petek, âlem ile nihayetlenen konik bir külah ile örtülüdür (Görsel 2).

**Görsel 1(solda):** Çıkrık Camii, kuzey cephe genel görünüş

Çıkrık Camii dıştan sade bir yapıdır. Kıрма çatılı yapının beden duvarları kesme taş ile örülmüştür. Avlusu bulunmayan camiye giriş, yapıya sonradan eklenen ve cami ana kütesine bitişik iki katlı giriş ünitesinden gerçekleşmektedir. Bu bölüm doğu-batı doğrultusunda dikdörtgen uzanmaktadır (Görsel 1). Alt kat ve üst katta ikişerli olmak üzere toplam sekiz pencere bulunmaktadır. Üst kata batı kanattaki merdivenler ile çıkılmaktadır. Bu bölümden harime geçiş mihrap eksenindeki çift kanatlı bir kapı ile sağlanmaktadır.

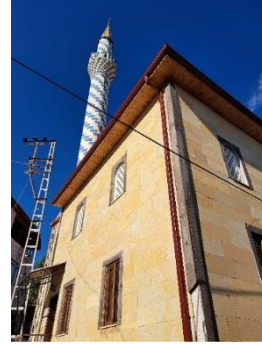
**Görsel 2 (sağda):** Çıkrık Camii, güney ve batı cepheleri, minare

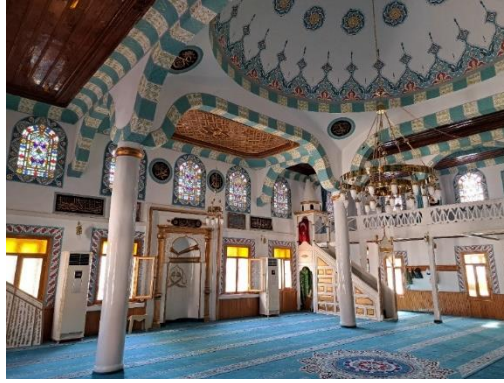
Dış mekânın sadeliğine karşın harim dinamik bir etkiye sahiptir. Harime girildiğinde ilk dikkat çeken iç mekânın aydınlığıdır. Harim, güney, doğu ve batı cephelerde 20 pencereden ışık almaktadır. Pencerelemeler iki sıralıdır. Caminin batı cephesinde üst sırada iki, alt sırada iki pencere vardır. Üst sıra pencereler yuvarlak kemerli, alt sıra pencereler düşey dikdörtgen biçimindedir. Simetrik konumlanan alt sıra pencerelerin kuzey yönünde harime girişi sağlayan bir kapı bulunmaktadır. Kadınlar mahfiline çıkışı sağlamak için sonradan açılan bu kapının yerinde önceleri bir pencere olduğu anlaşılmaktadır. Doğu cephede üst sırada yuvarlak kemerli üç, alt sırada düşey dikdörtgen üç pencere vardır. Yapının en hareketli cephesi güney duvarıdır. Güney cephede üst sırada yuvarlak kemerli altı pencere, alt sırada düşey dikdörtgen dört pencere yer almaktadır (Görsel 3).

**Görsel 3:** Çıkrık Camii, harim

Harim düz ahşap tavan ortasına bağdadi kubbe yerleştirilen örtü sistemine sahiptir. Bağdadi kubbe sıvalı ve badanalı, kubbeye örtülü bölümün dışında kalan kısımlar düz ahşap tavadır. Bağdadi kubbe güneyde yağlı boya ile boyalı yuvarlak kesitli iki ahşap sütun, kuzeyde ahşap mahfil destekleyen sütunlar üzerine oturmuştur. Sıvalı ve beyaz badanalı harim duvarları alt sırada yer alan pencerelerin hizasına kadar ahşap lambri kaplanmıştır (Görsel 3).

Mihrap, kuzey giriş aksına konumlanmıştır. Kaş kemerli mihrap yarım daire şeklinde girintili bir nişe sahiptir. Dikdörtgen çerçeve içine alınan mihrap her iki yanda sütunlarla sınırlandırılmıştır. Sütunların üst kısımları vazo şeklinde tertip edilmiştir. Harimin güneydoğu köşesinde ahşap vaiz kürsüsü, güneybatı köşesinde ahşap minber yer almaktadır (Görsel 3).

Harimde kalem işi süsleme pencerelerde de yoğun olarak görülmektedir. Stilize iki yaprak arasında şaşırtmalı olarak tasvir edilen stilize çiçek motiflerinden oluşan kompozisyon üst sıra pencerelerin etrafını bordür gibi çevrelemektedir. Alt sıra pencerelerde düşey dikdörtgen pencere etrafında stilize yaprak motifleri yinelenmektedir. Kullanılan renkler, Bağdadi kubbede olduğu gibi turkuaz, mavinin tonları, kırmızı, sarı ve beyazdır (Görsel 3).

Harimde görülen bir diğer süsleme unsuru kalem işi ile yapılan yazılı bezemelerdir. Mihrap üzerinde vitray pencerelerin her iki yanında simetrik yer alan madalyonlardan sağ tarafta “Allah lafz-ı Celalî, solda “Muhammed” ismi şerifi yazılıdır. Batı ve doğu duvarlarda, Allah’ın zatına işaret eden ismi “Hu” yazılıdır. Bağdadi kubbenin pandantiflerinde madalyonlar içerisinde sırasıyla “Ebubekir Rediyallahu anh”, “Ömer El Faruk Rediyallahu anh”, Osman Rediyallahu anh” ve “Ali Rediyallahu anh” yazılıdır. Mahfil katında yine madalyonlar içerisinde “Hasan Rediyallahu anh” ve “Hüseyin Rediyallahu anh” yazılıdır (Görsel 3, 6).

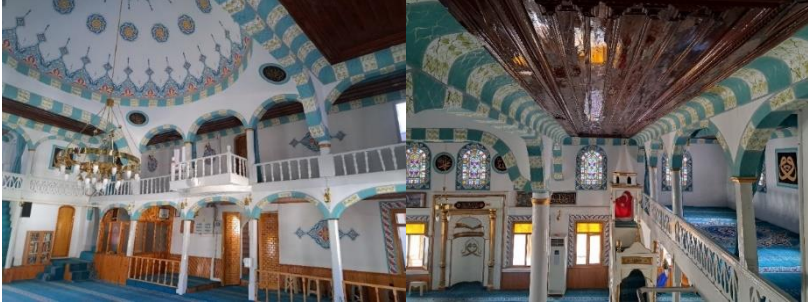
Harimin kuzey ve batı yönleri mahfil olarak düzenlenmiştir. Kuzeydeki mahfilin alt kısmı üç bölüme ayrılmıştır. Mihrap mihvri olan orta bölüm harime girişi sağlarken doğu ve batı kanadı korkuluklarla çevrili mahfil olarak düzenlenmiştir (Görsel 4). Batı kanadın bir bölümü camekânlı bir oda şeklinde görevli odası olarak tertip edilmiştir. Görevli odasının hemen yanında üst kat mahfile çıkılan merdivenler yer almaktadır. Kuzey yöndeki mahfil sonradan gerçekleştirilen onarımla batı yöndeki mahfilden bağımsız hale getirilmiştir (Görsel 5). Kadınlara tahsis edilen batı yönündeki mahfile çıkış kuzeybatı köşeye eklenen merdivenler ile sağlanmaktadır. Minareye çıkış bu merdivenlerin hemen yan kısmına açılan kapıdan gerçekleşmektedir. Harimi kuzey ve batı yönlerde "L" şeklinde çevreleyen mahfil beyaz renkli yağlı boyalı ahşap sütunlar ile taşınmaktadır. Bu sütunlardan kuzey yönde dört, batı yönde üç sütun serbest tertip edilmiştir. Harimde kuzey mahfilde alt ve üst katta, batı mahfilde üst katta sütunlar

arasına kemerler atılmıştır. Mihrap ekseninde mahfilin orta bölümü güneye doğru çıkıntı yapmaktadır. Mahfili beyaz renkli yağlı boyalı ahşap korkuluklar çevrelemektedir (Görsel 5).

**Görsel 4 (solda):** Çıkrık Camii, kuzey cephe mahfil

**Görsel 5 (sağda):** Çıkrık Camii, batı cephe mahfil

Bahsi geçen alanlar dışında kalem işi nakışlar, Bağdadi kubbe eteğinin alt kısmında, kemerlerin iç ve dış yüzeylerinde ve ahşap tavan eteğini dolanan bordürlerde görülmektedir. Renk kullanımı ile kare birimlere bölünmüş izlenimini uyandıran bu alanlarda bir birimde turkuaz diğer birimde beyaz zemin üzerine oldukça stilize tasvir edilen bitkisel kompozisyon görülmektedir (Görsel 4-6).

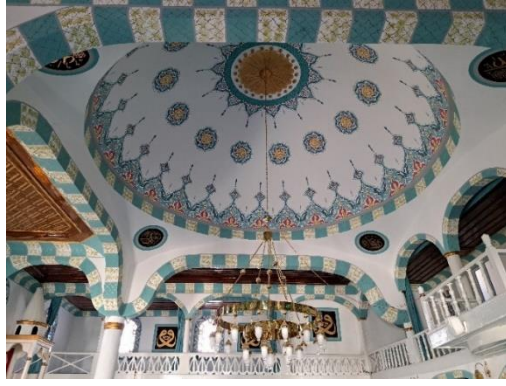
Harimde tezini açısından ilk dikkat çeken unsur kalem işi nakışlardır. Günümüzde mevcut olan kalem işi nakışlar 2019 yılında nakkaş Nail Çalışkan ve ekibi tarafından yapılmıştır. Caminin bağdadi kubbesinin daha öncede kalem işi nakışlarla süslü olduğu, ihtiyaç dâhilinde köy halkı tarafından gerçekleştirilen onarımlar esnasında nakışların sıvanarak kapatıldığı ve bugün camiye süsleyen motiflerin caminin bağdadi kubbesinde bulunan özgün kompozisyona kısmen bağlı kalınarak yapıldığı belirtilmektedir. Mesleğe hattat olan babası Murat Çalışkan ile başlayan Nail Çalışkan'ın harimde tasvir ettiği kompozisyonlar, hattat Murat Çalışkan'ın parşömen, mukavva veya levha üzerine kalıplaştırdığı motiflerden oluşmaktadır (Karaçay, 2021: 609-610). Caminin kalem işi nakışları her ne kadar yakın tarihli olsa da motifler geleneksel üsluptan izler taşımaktadır. Kalem işi süslemelerin bağdadi kubbede yoğunlaştığı görülmektedir. Bağdadi kubbenin merkezinde dilimli bir göbek bulunmaktadır. Göbeğin etrafı ve bağdadi kubbe eteğini tiğ ve salbeklerden oluşan ½ şemse motif dizisi dolanmaktadır. Motiflerin içleri tek eksenli simetrik rûmî tepelik motifleri ile bezelidir. Bağdadi kubbede göbeğin etrafı ve kubbe eteğindeki kompozisyonun arasında kalan boşlukta penç motifleri tasvir edilmiştir. Motiflerde turkuaz, mavinin tonları, kırmızı, sarı ve beyaz renkler kullanılmıştır (Görsel 6). Bağdadi kubbede tasvir edilen motiflere kuzey duvarda da yer verilmiştir.

**Görsel 6:** Çıkrık Camii, Bağdadi kubbe tezyinat

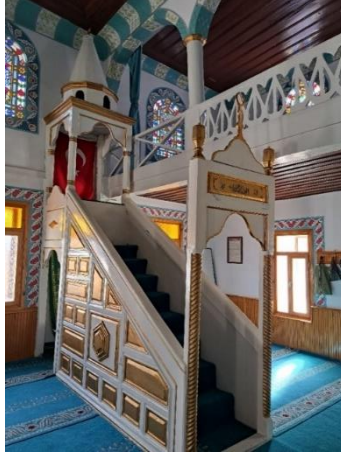
Mihrap sade olmakla birlikte altın rengi boya ile hareketlilik kazanmıştır. Mihrap nişini çevreleyen dikdörtgen çerçevenin ince silmesi, köşe sütunceler, mihrap kemerinin üzeri, mihrap nişi etrafı ve mihrap kemeri altın rengi yağlı boya ile boyanmıştır. Mihrapta bir diğer süsleme unsuru sütuncelerin nihayetlendiği vazo motifleridir. Mihrap nişinde “çok seven, çok sevilen” anlamlarına gelen “Ya Vedud” yazılıdır (Görsel 7). Mihrabın batısında bulunan minber iki cephelidir. Minberin kapısı dilimli kemerlidir. Kapının köşe sütunceleri burmalıdır ve altın rengine boyanmıştır. Köşe topuzlarının ortasında âlem ile nihayetlenen ahşaptan bir taç vardır. Üstten ve alttan üç sıra silme ile hareketlendirilen dört sütunun taşıdığı taht bölümünde sütunlar birbirine dilimli kemerle bağlıdır ve bu bölüm ahşap külahla örtülüdür. Minberin yekpare korkuluğu süslemesiz olup sarı renkli iki sıra ince kontur ile vurgulanmıştır. Minberin büyük dik üçgen şekle yakın yüzü, üçgen, kare, dikdörtgen ve altıgen motiflerle süslüdür. Altıgen motif kare bir çerçeve içerisine alınmıştır. Motifler altın yıldız rengine boyanmıştır (Görsel 8). Minberde olduğu gibi harimin güneydoğu köşesinde yer alan vaaz kürsüsü de altın yıldız renkli boya ile hareketlendirilmiştir.

**Görsel 8:** Çıkrık Camii, minber

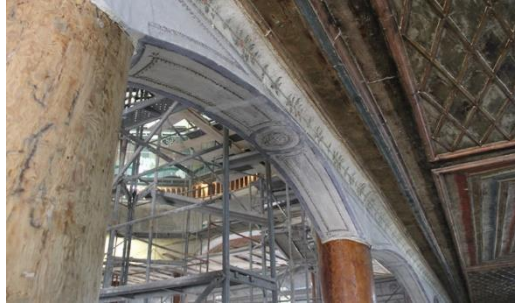
**Görsel 9:** Çorum Ulu Camii, pandantiflerde kalem işi süslemeler (URL 3)

Yüzyıllardır ibadete açık olan Çorum Ulu Camii'nde zaman içerisinde tadilat gerektiren eksiklerin oluşması üzerine 2022 yılının Kasım ayında ihale yapılmış ve Tokat Vakıflar Bölge Müdürlüğü koordinesinde caminin restorasyon çalışmalarına başlanmıştır (URL-1). Tokat Vakıflar Bölge Müdürlüğünde görevli Şube Müdürü Mustafa Uzun, restorasyonu halen devam eden camide Osmanlı dönemine ait ve yıllar önce yapılan tadilatlar sırasında üzeri sıva ile kapatılan 200 ila 250 yıllık kalem işi süslemelerin ortaya çıkarıldığını, ana kubbede yağlı boya süslemelerin bulunduğu ve bunların raspalanmasının ardından kök boya ile yapılan eski döneme ait özgün süslemelerin açığa çıktığı, yazı (dört halife isminin yazılı olduğu "Cihar-ı Yari Güzinler") ve bitkisel süslemeli kalem işlerinin kubbenin yanı sıra kasnaklarda, kubbe geçişlerinde ve pandantiflerde mevcut olduğunu belirtmektedir. Ayrıca ahşap yüzeylerde tavan göbeklerinde gölgeli kök boya ile yapılan süslemeler ortaya çıkarılmıştır. Açığa çıkarılan kalem işi süslemeler aslına uygun bir şekilde yenilenmektedir. Restorasyon çalışmalarının tamamlanmasının ardından Ulu Camii ibadete açılacaktır (Görsel 9, 10), (URL-2).

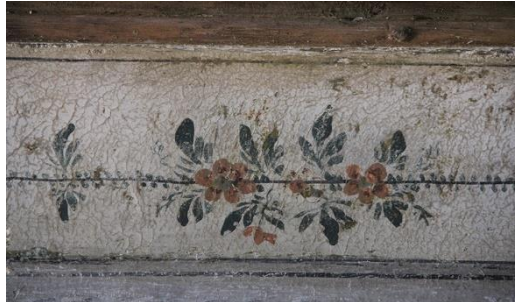
**Görsel 10:** Çorum Ulu Camii, kalem işi süslemeler detay (URL 4)

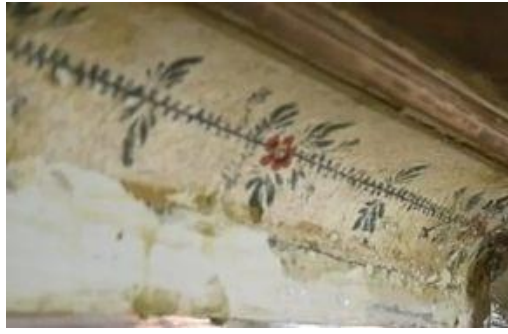
Çorum'da restorasyon çalışmaları devam eden bir diğer cami Kulaksız Camii'dir. 2020 yılının Eylül ayında ihalesi yapılmış ve Tokat Vakıflar Bölge Müdürlüğü koordinesinde restorasyon çalışmalarına başlanmıştır (URL-5). Ulu Camii'nin küçük bir benzeri olan caminin inşa kitabesi bulunmamaktadır. Ancak caminin 1814-1815 yıllarında yapıldığı kabul edilmektedir. Camide kare planlı harim bağdadi kubbe ile örtülmüştür. Ortasındaki göbek dışında süsleme bulunmayan kubbede vitraylı dört pencere bulunmaktadır. Kubbe dışındaki ahşap tavanlar çitakâri motiflerle süslenmiştir (Dündar, 2004: 50-56). Restorasyon çalışmaları esnasında raspanarak alçı ve çimentonun temizlenmesi ile Kulaksız Camii'nde özgün kalem süslemeler ortaya çıkarılmıştır (Görsel 11), (URL-6).

**Görsel 11:** Kulaksız Camii, kalem işi süslemeler (URL 6)

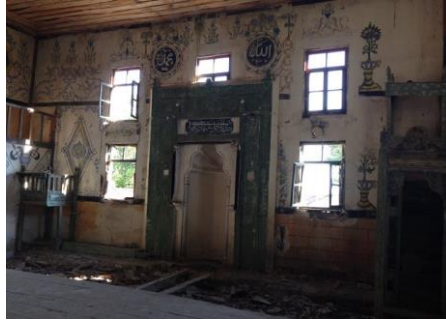
18. yüzyıl sonu ve 19. yüzyıl başlarında Çorum ve Mecitözü'nde camileri süsleyen kalem işi nakışların zamanla köylerde de yaygınlaşmaya başladığı görülmektedir. Mecitözü'nün Alören köyünde bulunan cami buna güzel bir örnektir. Alören Camii'nin inşa kitabesi bulunmamaktadır. Çerkez (2019: 496-502), harim mekânı içerisindeki minare kapısında yer alan 1899 tarihinin, caminin mimari ve süsleme özellikleri de göz önüne alındığında yapım yılına ait olduğunu belirtmektedir. Harimin kuzeybatı köşesinde dikdörtgen panodaki kitabede okunan 1942 yılının ise kalem işi süslemelerin yapıldığı yıla işaret ettiğini kabul etmektedir. Caminin yoğun duvar resimlerinde stilize bitkisel motifler, stilize ağaçlar, yazı, mimari tasvirler ve nesneli bezeme görülmektedir (Görsel 13). Günümüzde metruk vaziyette olan camide 2023 yılında Tokat Vakıflar Bölge Müdürlüğü koordinesinde restorasyon çalışmalarına başlanmıştır. Camide kalem işi nakışlar aslına uygun olarak yenilenmektedir. Restorasyon çalışmaları tamamlandığında cami ibadete açılacaktır (URL-7).

**Görsel 13:** Mecitözü Alören Köyü Camii, harim, restorasyon öncesi,  
(URL 8)

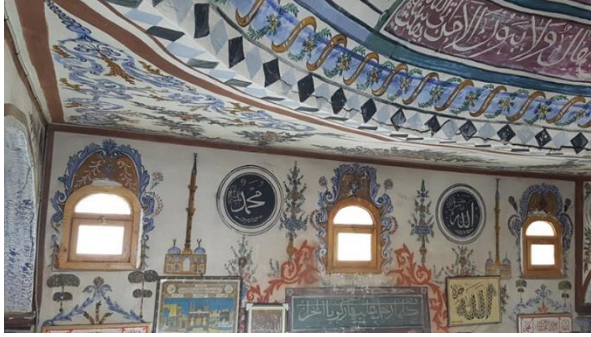
Mecitözü'nde kalem işi süslemeleri ile öne çıkan bir diğer cami Doğla Köyü Camii'dir (Görsel 14). Caminin inşa kitabesi yoktur. Hurufat defterlerinde camiye ait en erken belge 1839 tarihli hatip atamasına dair atik esas kayıdır. Camide bağdadi kubbe ve harim duvarlarında bitkisel motifler, yazılı bezemeler, mimari tasvirler ve geometrik motiflerden kalem işi süslemeler görülmektedir. Bağdadi kubbede yer alan yazı kartuşunda

okunan 1946 tarihi kalem işi süslemelerin yapılış tarihidir (Karaçay, 2021: 593-606).

**Görsel 14:** Mecitözü Doğla Köyü Camii, harim

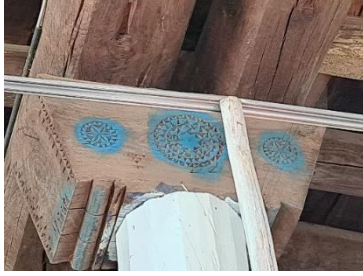
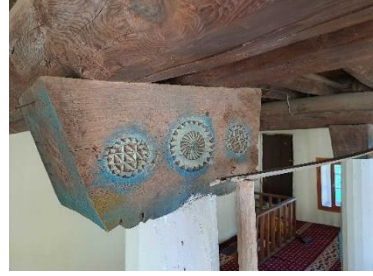
**Görsel 16 (solda):** İbek Camii, ahşap sütun başlıkları

**Görsel 17 (sağda):** İbek Camii, ahşap sütun başlıkları
