Kahramanmaraş Merkezli Depremlerin Tarihi ve Kültürel Miras Yapılarına Etkisi: Malatya Örneği

The Effect of Kahramanmaraş Centered Earthquake on Historical and Cultural Heritage Structures: The Case of Malatya

3.1. Kahramanmaraş Merkezli Depremlerin Malatya İlindeki Kültürel Miras Yapılarına Etkisi

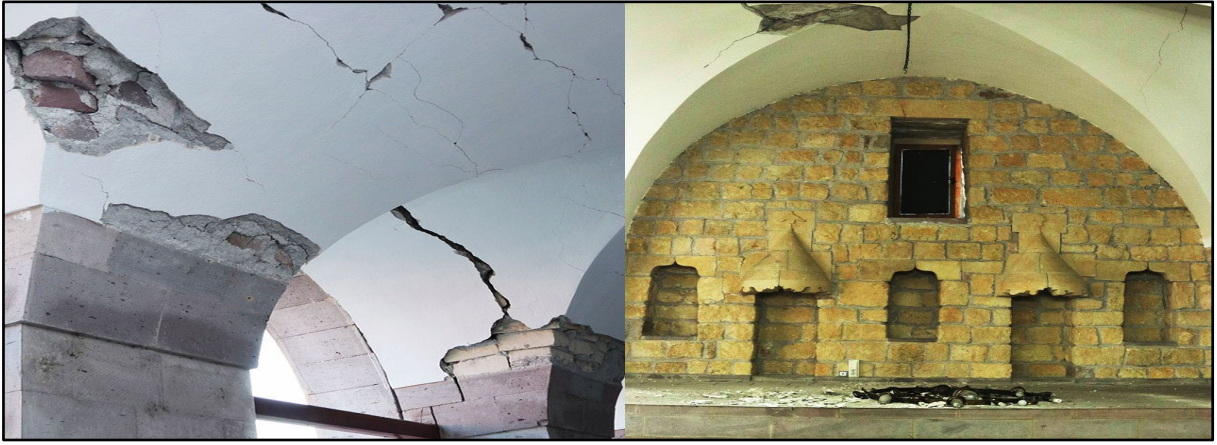
Depremin etkilediği önemli eserlerden bir tanesi Battalgazi ilçesinde bulunan tarihi Silahtar Mustafa Paşa Kervansarayı'dır. Bu kervansaray Osmanlı sultanı VI. Murat zamanında Silahtar Mustafa Paşa tarafından yaptırılmıştır (www.battalgazi.gov.tr). Deprem esnasında bu kervansarayın dış revakları ile kışlık diye tarif edilen yerlerinde yer yer derin çatlaklar oluşurken, bazı bölümlerde ise yıkıntılar meydana gelmiştir. Kervansarayın dış duvar kısmında bulunan tavanın bacalarının birkaçının yerinden devrildiği tespit edilmiştir. Kervansarayda oluşan hasarların boyutu Fotoğraf 1'de görülmektedir.

Fotoğraf 1. Depremin Silahtar Mustafa Paşa Kervansarayına Etkisi

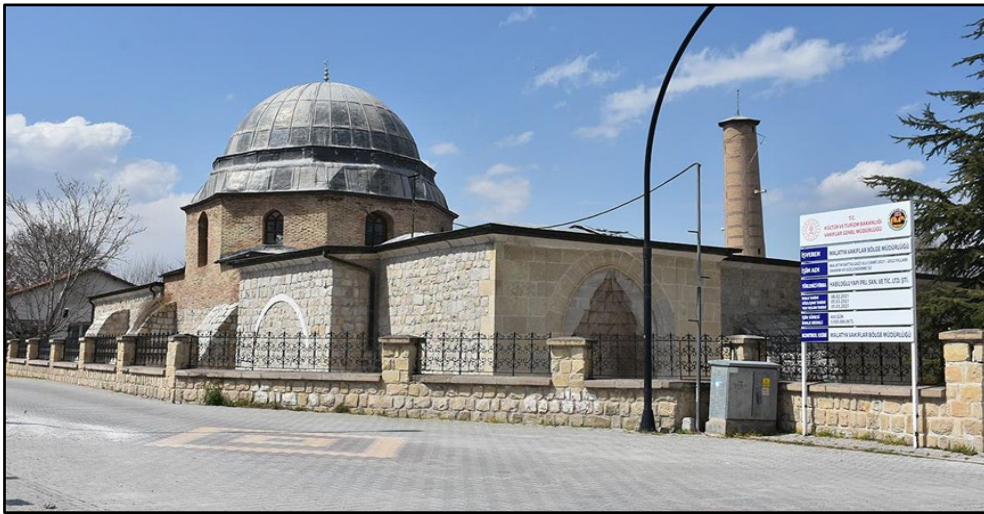
Gerçekleşen depremde Battalgazi ilçesinde hasar gören bir yapı ise 800 yıllık bir tarihe sahip olan Battalgazi Ulu Cami'dir. Selçuklu Hükümdarı Alâeddin Keykubat (T.C. Kültür ve Turizm Bakanlığı, 2023) zamanında inşa edilen Battalgazi Ulu Cami'nin duvarlarının bir kısmında yıkıntıların oluştuğu görülmüştür.

Fotoğraf 2. Battalgazi Ulu Cami

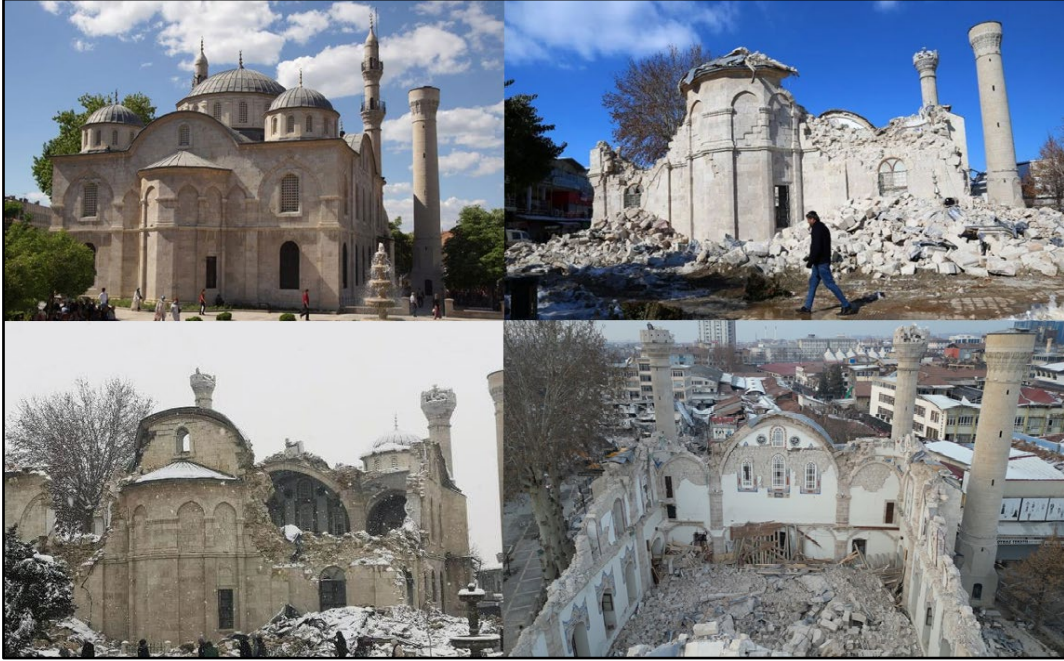
Battalgazi ilçesinde depremde hasar gören bir diğer ibadethane ise Hacı Yusuf Cami (Yeni Cami-Teze Cami)'dir. Bölge insanı arasında Yeni Cami olarak bilinen bu cami Malatya ilinin en önemli yapılarından biri olarak bilinmektedir. Yeni Cami Osmanlı Devleti'nin son yıllarında inşa edilmiştir. Bu cami daha önce aynı mevkide yer alan ve Hacı Yusuf Cami olarak bilinen ve 1894 yılında meydana gelen depremde yıkılmasıyla yerine tekrardan inşa edilerek ismi değiştirilmiştir. Bu cami Osmanlı'nın son dönemlerinde kesme taşlarla inşa edilmiştir (Battalgazi Belediyesi, 2020). 2020 yılında gerçekleşen Elazığ-Malatya depreminde de hasar görmüş ve üç yıl süren restorasyonun sonucunda 2023 yılının ilk ayında tamamlanmıştır. Kahramanmaraş depreminden yalnızca bir ay önce ibadete açılan bu cami depremle birlikte tamamen yıkılmış vaziyettedir. Kahramanmaraş depremlerinin Yeni Cami üzerinde yarattığı yıkımlar Fotoğraf 3'te yer almaktadır.

Fotoğraf 3. Yeni Cami'nin Depremden Önce ve Sonraki Hali

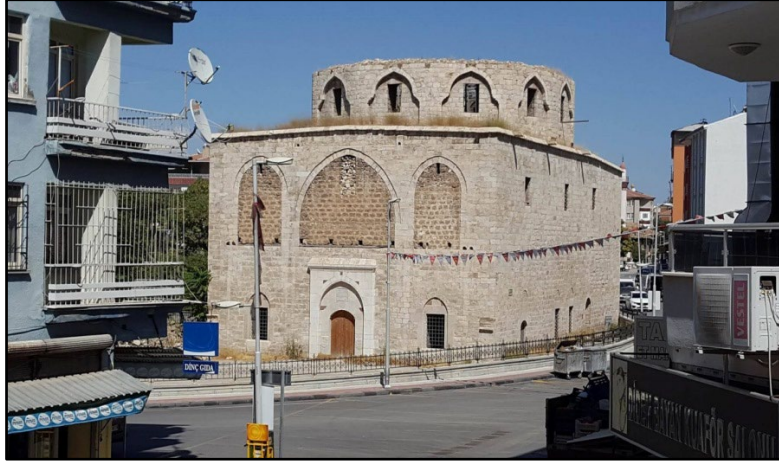
Kahramanmaraş merkezli 7.7 Mw ve 7.6 Mw şiddetinde iki depremin ardından Malatya ilinde hasar gören bir diğer ibadethane ise Ermeni Taşhoron Kilisesidir. Yeşilyurt ilçesi sınırları içerisinde bulunan bu kilise Ermenilere ait olup Taş Kilise, Üç Horon Kilisesi veya Surp Yerrortutyun olarak da bilinmektedir. 18. Yüzyılda Ermeniler ve Süryaniler tarafından inşa edilen tarihi kilise (www.malatyagazetecilercemiyeti.org) meydana gelen büyük depremde duvarlarında büyük çatlaklar oluşmuştur. Daha önceden de çeşitli sebeplerden dolayı hasar gören bu tarihi kilisede 2013 yılında restorasyon çalışmalarına başlanmış ve 2020 yılında da restorasyonu tamamlanmıştır. Taşhoron Kilisesi'nde oluşan hasarlar pencerelerin çevrelerinde daha fazla görülmektedir. Taşhoron Kilisesi'nin caddeden çekilen bir görüntüsü Fotoğraf 4'te yer almaktadır. Depremden oluşan çatlaklar pencerelerin çevresinde bulunduğu için bu hasarlar fotoğrafta görülmemektedir.

Fotoğraf 4. Depremde Hasar Alan Yeşilyurt İlçesindeki Taşhoron Kilisesi

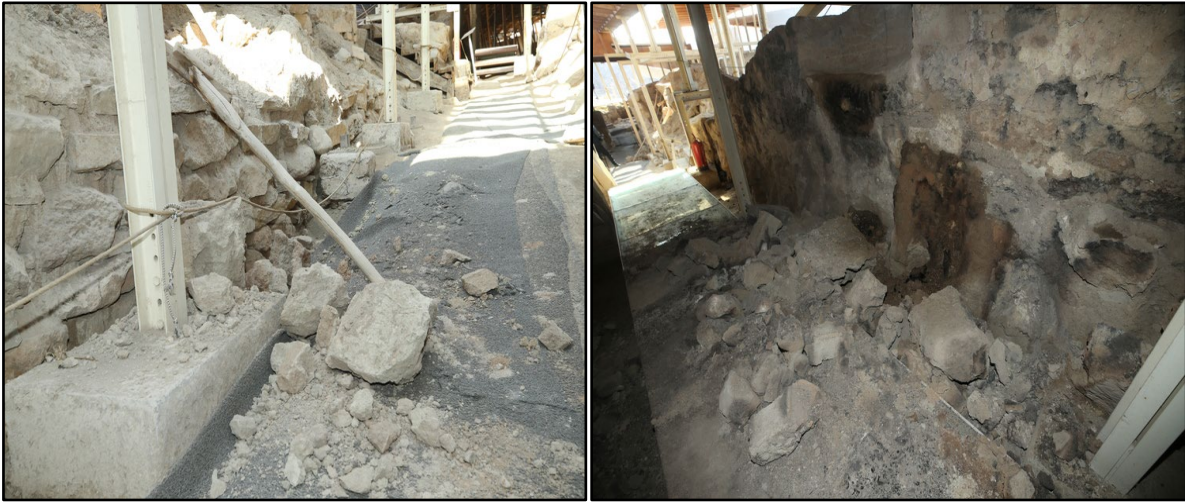
Dünya Mirası Listesi'nde de bulunan Arslantepe Höyüğü Ören Yeri Müzesi de depremden hasar gören bir mekândır. Arslantepe, Battalgazi ilçesinde yer almakta olup, Malatya ilinde yerleşimin ilk başladığı yer olarak bilinmektedir. Hititliler döneminde yerleşime açılan bu bölge Malatya ilinin yerleşim tarihi açısından oldukça önemli bir noktadır. Gerçekleştirilen arkeolojik çalışmalar esnasında ören yeri içerisinde Hitit Aslan Heykelleri ve Hitit Sarayı keşfedilmiştir (T.C. Malatya Valiliği, 2023). Deprem esnasında müzenin iç taraflarının kerpiç duvarlarında kayma ve yıkılmalar meydana gelmiştir. Ayrıca ören yerinin korunması için inşa edilen çatı örtüsünde de yer yer çökmelerin meydana geldiği tespit edilmiştir. Arslantepe Höyüğü Ören Yeri Açık Hava Müzesi'nde meydana gelen çökme ve yıkılmalar aşağıda yer alan Fotoğraf 5'te ayrıntılı olarak fotoğraflanmıştır.

Fotoğraf 5. Arslantepe Höyüğü Ören Yeri Müzesi'nde Oluşan Hasarlar

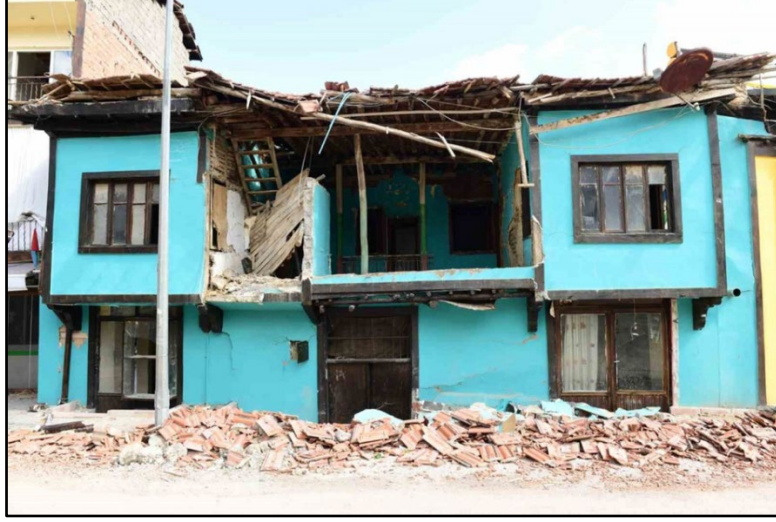
kültürel, ekonomik ve yapım teknikleri hakkında bilgi vermektedir (Şahin ve Eroğlu, 2020:713). Malatya Yeşilyurt ilçesi de geleneksel konut ve doku bakımından zengin bir kültürel mirasa sahip olan önemli bir yerleşim bölgesidir. Özellikle bu ilçede yer alan Gündüzbey, Yakınca ve Banazı (Konak) gibi yerlerde bu tip geleneksel meskenlere sıkça rastlanılmaktadır. Fotoğraf 6'da Yeşilyurt ilçesi Çarmuzu Mahallesi'nde depremlerden ağır hasar gören geleneksel bir Malatya evinin depremden sonraki durumu gösterilmiştir.

Fotoğraf 6. Depremde Hasar Gören Geleneksel Yeşilyurt Evi

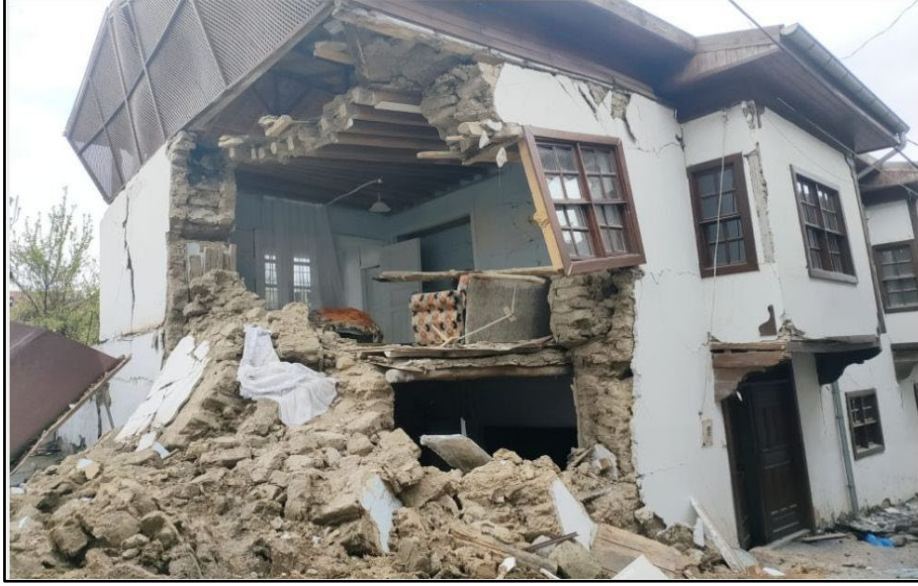
Fotoğraf 7. Depremın Yıkıdığı Geleneksel Yeşilyurt Evi, (Çırmıhtı)

Ülkemizde 6 Şubat 2023 tarihinde meydana gelen Kahramanmaraş merkezli depremde Yeşilyurt ilçesinde bulunan ve kültürel miras değeri taşıyan pek çok geleneksel Yeşilyurt Evi de yıkılmış veya büyük hasar almıştır. Özellikle Gündüzbey, Çırmıhtı, Konak, Yakınca ve Battalgazi ilçesindeki Çınar mahallelerinde bulunan çok sayıda kültürel değere sahip olan ev hasar almıştır. Fotoğraf 7’de Yeşilyurt ilçesine bağlı Çırmıhtı Mahallesi’nde depremden hasar alan geleneksel Yeşilyurt evinin bir görüntüsü verilmiştir.

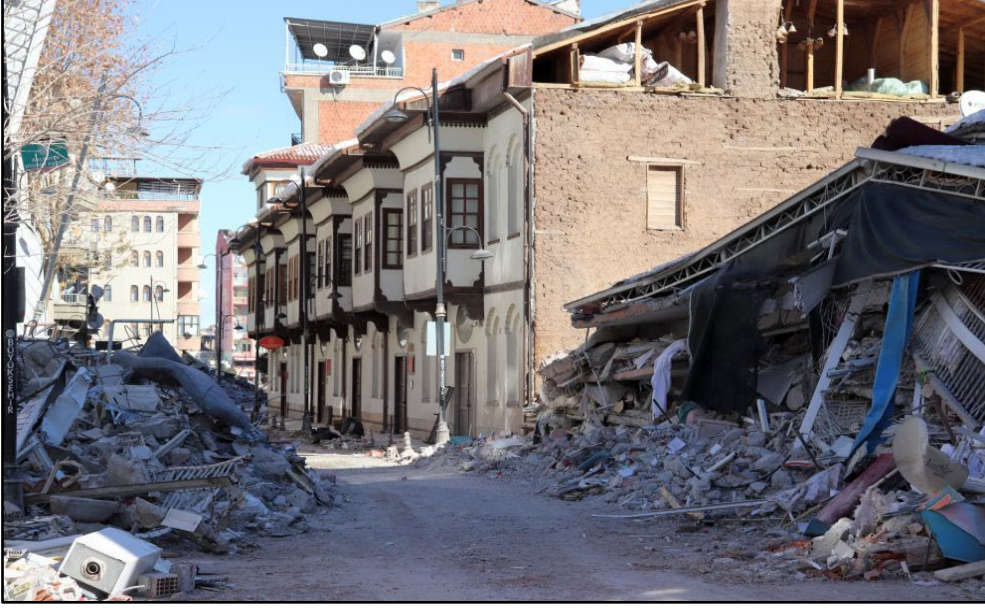
Battalgazi ilçesinde bulunan ve Malatya ilinin en önemli turizm değerleri arasında yer alan Beşkonaklar Müzesi’nin bulunduğu caddedeki yapılar deprem nedeniyle büyük hasar almıştır. Ancak ilin en önemli kültürel varlıkları arasında gösterilen Beşkonaklar bu depremden çok az hasar alarak kurtulmuştur. Battalgazi ilçesi Saray Mahallesi’ndeki 'Beşkonaklar' olarak bilinen ve yaklaşık 120 yıl önce inşa edilen bu konaklar yan yana dizilmiş beş konaktan oluşmaktadır. Bu konaklar Malatyalı Turfanda Hacı Sait Efendi tarafından yaptırılmıştır. Beş Konaklar Müzesi, orijinalinde Malatya’nın geleneksel sivil mimari yapılardan birisi iken, 2015 yılında Kültür Varlıkları ve Müzeler Genel Müdürlüğü’nün aldığı bir karar ile müzeye dönüştürülmüştür. Kerpiçten ve iki katlı olarak tasarlanmış konaklar, kanatlı kapıdan hayat veya taşlık olarak adlandırılan avlu içi bölüme girilir. Sofa olarak adlandırılan bu bölüm, diğer oturma odalarına göre daha serin ve havadardır. Bu yüzden genellikle yaz aylarında kullanılırdı (Çalış, 2019, 313). Meydana gelen depremlerde Beşkonaklar olarak bilinen tarihi ve kültürel yapılar herhangi bir hasar almaz iken, aynı sokaktaki bazı binalar ise yıkılmış veya hasar almıştır. Beşkonaklar Müzesi’nin bulunduğu sokağın depremlerden sonraki halini gösteren bir fotoğraf aşağıda yer almaktadır.

Fotoğraf 8. Depremin Beşkonaklar Etnografya Müzesi ve Sokağına Etkisi
