Balatlar Kilisesi Mozaiklerinin Koruma - Onarım Uygulamaları

Conservation and Restoration Applications of Balatlar Church Mosaics

Sedef ÖZTÜRK HETTO - Celalettin KÜÇÜK*

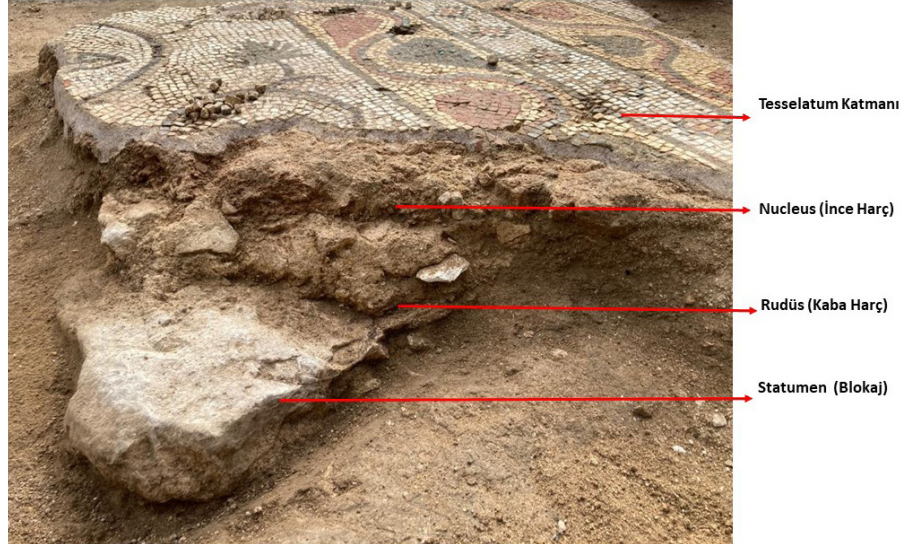
Resim 1

Balatlar Kilisesi mozaikleri Erken Bizans Dönemi'nde (İS 4-6. yüzyıl) yaygın olarak kullanılan *opus tessellatum* tekniği ile yapılmıştır (Hetto 2021: 68-69). Toplam 10 panodan oluşan Balatlar mozaiklerinin tabaka yapısı incelendiğinde en altta iri taşlardan oluşan blokaj katmanı (statumen), üzerinde ağırlıklı olarak iri taş ve seramik parçaların kullanıldığı kaba harç katmanı (rudus), daha küçük boyutlu agreganın kullanıldığı ince harç katmanı (nucleus) ve en üstte tessera tanelerinin bir araya getirilmesiyle oluşan katmandan (tesselatum) meydana gelmektedir (Res. 1) (Bourguignon et al. 2003: 3).

Balatlar mozaiklerinin yapım katmanlarının görünümü (Foto: Sedef Öztürk).

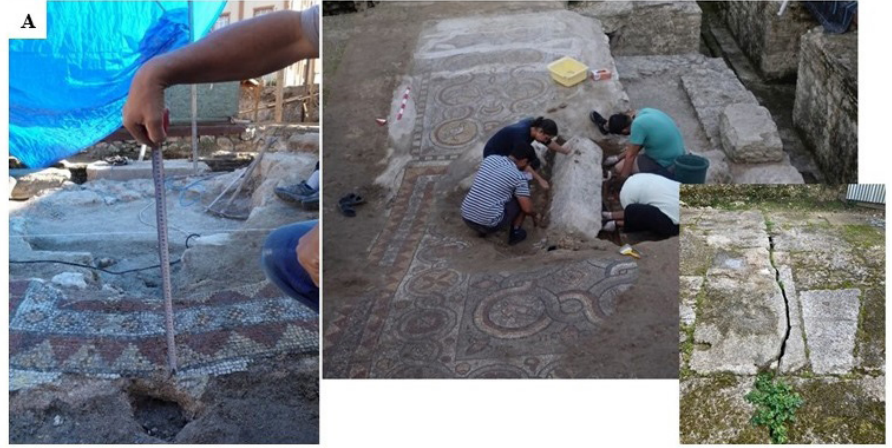
Resim 4
Yapısal bozulma durumları (Foto: Balatlar
Kilisesi Kazı Arşivi).

Belgeleme çalışmaları neticesinde mozaiklerin kimi bölümlerinde farklı dönemlerde insan eliyle ya da doğal sebeplerden dolayı oluşan büyük ve küçük boyutlu çöküntü oluşum alanları belirlenmiştir (Res. 4A). Mozaikler üzerinde sürdürülen arkeolojik kazı çalışmaları sırasında panoların bazı bölümlerinde büyük taş blokların varlığı tespit edilmiştir. Aktif konservasyon uygulamaları öncesinde kontrollü bir şekilde gerekli ekipmanlar ile mozaiklere müdahale edilmeden bu taş bloklar yerinden kaldırılmış, ancak düzenli yapılan gözlemlere göre oluşan çöküntü ve çatlakların stabil olmadığı ve çöküntünün devam ettiği göstermiştir. Özellikle VIII-IX nolu mozaik panoların yapım katmanlarındaki adezyon kaybıyla ilişkili olarak orijinal zemin seviyesinden yaklaşık 50 cm çöküntüye uğramıştır.

VIII-IX no.lu panodaki çöküntü alanın genel görünümü.

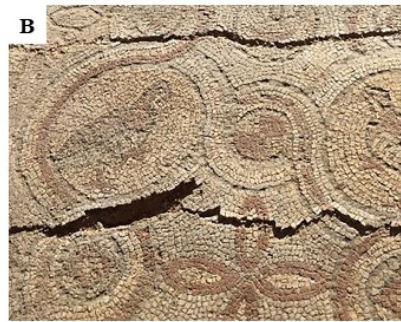
Balatlar Kilisesi mozaiklerinin konumladığı yerdeki zeminin batı yönde eğimli olması, mozaiklerin gömülü kaldığı süreçte yapım katmanları arasında yaşanan ayrışmalar, zemin hareketliliği vb. etmenler panolar üzerindeki çatlak oluşumuna ve devam etmesine neden olmuştur (Şener 2009: 56) (Res. 4B). Balatlar Kilisesi mozaikleri üzerinde özellikle VIII ve IX nolu panoların bulunduğu zemindeki hareketlilik ve eğim nedeniyle pek çok bölümde çatlakların varlığı tespit edilmiştir. Yapılan incelemeler neticesinde 1-5 cm arasında değişen genişliklere sahip olduğu belirlenen çatlak alanlar tessellatum katmanı ile birlikte altında bulunan yapım katmanlarını da etkilediği anlaşılmıştır.

VIII no.lu pano üzerindeki çatlak alanlar detay görünüm.

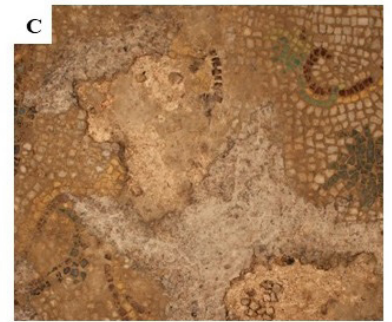
Mozaik yer döşemeleri gömülü kaldığı süreçte fiziksel, kimyasal ve biyolojik bozulma durumuna bağlı olarak yapım katmanları arasında ayrışma yaşanmakta, buna bağlı olarak oluşan boşluk alanlar toprak tabakası ile dolabilmektedir (Bourguignon et al. 2003: 8-9; Şener 2009: 56) (Res. 4C).

Yapım katmanlarında ayrışma detay görünüm.

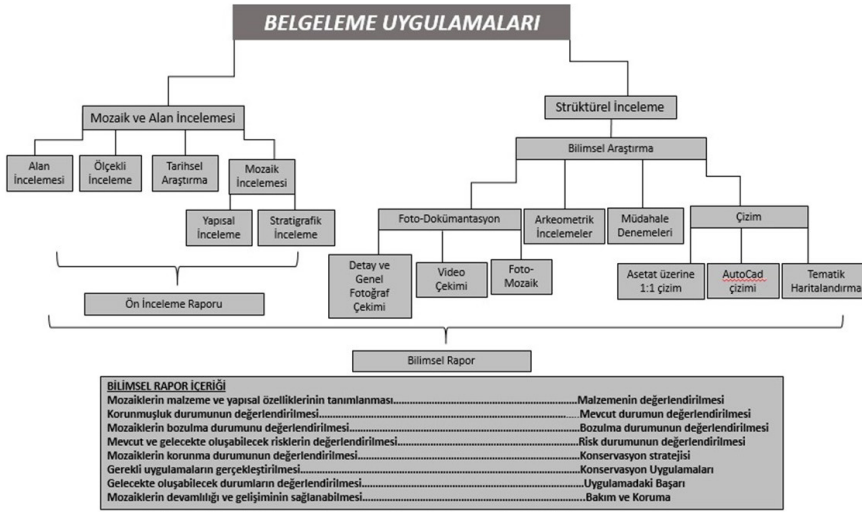
Resim 6
Mozaiklerdeki belgeleme uygulamalarının şematik gösterimi (Zehnder 2000: 8; Weyer vd. 2015: 230).

Konservasyon uygulamaları öncesinde mozaikler üzerinde detaylı belgeleme çalışmaları gerçekleştirilmiştir (Res. 6). İlk olarak, mozaik ve alan incelemesi yapılarak mozaiklerin kompleks içerisindeki konumu, yapısı, üretim teknikleri, dönemseller ve ikonografik özellikleri, bozulma durumu değerlendirilmiş ve

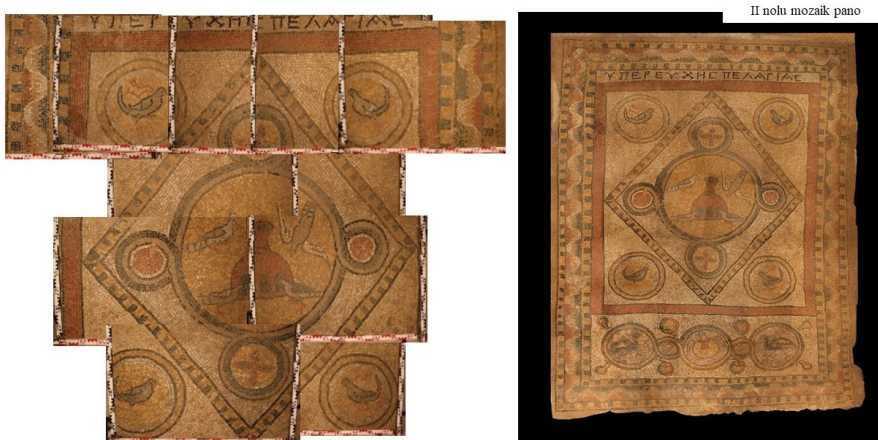
Resim 7
Mozaiklerde gerçekleştirilen foto-mozaik uygulaması ve sonrası görünüm (Foto: Balatlar Kilisesi Kazı Arşivi).

Fotoğraf ve video çekimi çalışmaları ile mozaik panoların yapım teknikleri, bozulma durumu, konservasyon uygulamaları, öncesi-sonrası gibi her aşama düzenli olarak belgelenmiştir. Özellikle uygulamalar sırasında video çekimleri de yapılarak, bilgi kaybı en aza indirilmeye çalışılmıştır. Mozaik panoların genel görüntülerini elde etmek için *foto-mozaik* yönteminden yararlanılmıştır. Bu uygulama için her bir panonun büyüklüğüne bağlı olarak 120-300 arasında 1x1 m boyutlarında % 30 bindirmeli olarak 90°'den açısız fotoğraflar çekilmiştir. Çekilen her bir fotoğraf karesinin *Photoshop* programı yardımıyla birleştirilmesi sonucunda büyük boyutlu olan bu panoların açısız ve yüksek kalitede görüntüleri elde edilmiştir (Res. 7).

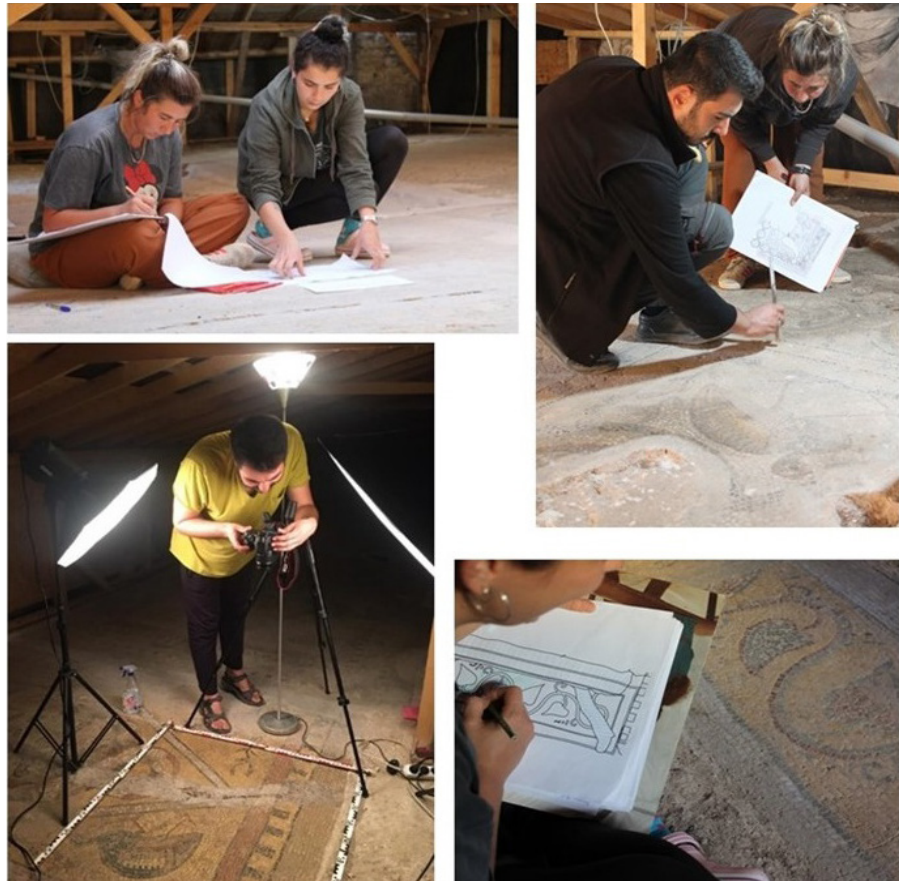
Resim 9
Balatlar mozaikleri üzerindeki belgeleme
çalışmaları (Foto: Balatlar Kilisesi Kazı
Arşivi).

Tematik haritalandırma uygulamalarında foto-mozaik uygulamaları için panolar halinde fotoğraf çekimleri yapılmıştır. Mozaiklerin yapım teknikleri, mevcut durum, bozulma durumu ve konservasyon uygulamalarına yönelik hazırlanan lejantlara uygun olarak siyah-beyaz alınan paftalar üzerine belirlenen renk ve şekiller ile işaretleme yapılmıştır (Res. 9).

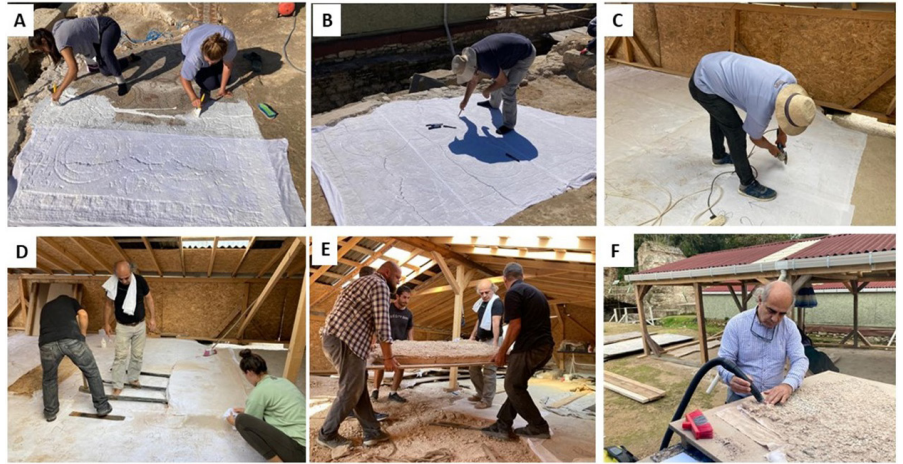
Resim 15

Panoların belirli bölümlerinde zaman içerisinde meydana gelen zemin hareketleri, yapım katmanları arasında yaşanan ayrışma vb. sebeplerden dolayı 2017 yılından itibaren yapılan gözlemler sonucunda, çöküntü, çatlak ve harç katmanları arasında ayrışmanın yaşanması ve sürecin devam etmesiyle bazı alanlarda yapım katmanlarının yenilenmesine karar verilmiştir.

Parçalı olarak yerinden kaldırılması hedeflenen panolar üzerinde detaylı temizlik çalışmaları sonrasında sağlamlaştırma uygulamalarına geçilmiştir. Tüm yüzey üzerine PVA-Tülbent/Amerikan bezi ile sağlamlaştırma yapılmıştır (Res. 15A). Kesim için yapılan planlamanın ardından spiral ile belirlenen bölümlerde kesim işlemi gerçekleştirilmiştir (Res. 15B,C). Keski ve ayırıcı kamalarla, rudus ve nucleus arasından girilerek yapım katmanları birbirinden ayrılmıştır (Res. 15D). Her parça taşınabilmesi için hazırlanan plakalar üzerine sandviç tekniği ile tülbentli facing yüzü altta harçlı bölümü üste kalacak biçimde alınmıştır (Res. 15E). Tessellatum katmanını bir arada tutan eski harç tabakası çeşitli dişçi aletleri ve keskiler yardımıyla mekanik olarak uzaklaştırılmıştır. Son olarak panoların yüzeyindeki toz ve harç kalıntıları süpürge ve fırçalarla uzaklaştırılarak orijinal harç dokusu, konumuna uygun biçimde yerleştirmeye hazır hale getirilmiştir (Resim 15F) (Şener 2012b: 214).

Yapım katmanlarının yenilenmesi (A: Mozaik yüzeyinin sağlamlaştırılması, B: Kesim yapılacak alanlarda planlama, C: Belirlenen alanların spiral ile kesimi, D: Keski ile rudus ile nucleus katmanlarının birbirinden ayrılması. E: Sandviç tekniği ile panoların yerlerinden kaldırılması, F: Tessellatum katmanı arkasında mekanik temizlik uygulaması)
(Foto: Sedef Öztürk).
