ŞEPKER ÇAYI AŞAĞI HAVZASI'NIN (ADİYAMAN BATISI) HEYELAN DUYARLILIK ANALİZİ

Landslide susceptibility analysis for Şepker Stream Lower Basin (West of Adiyaman)

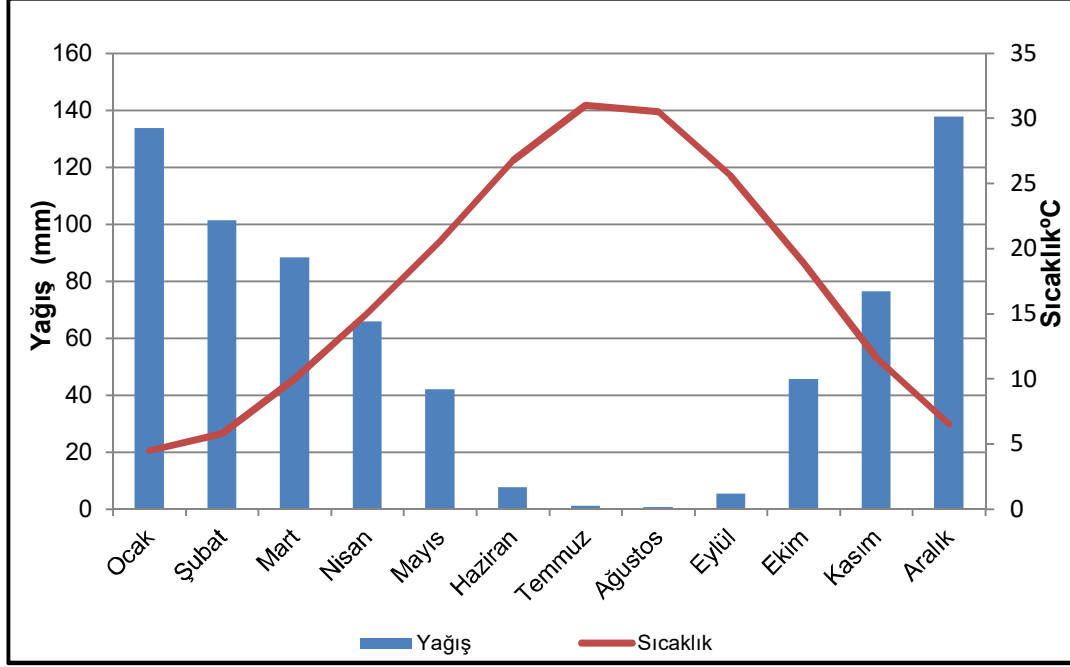
Şekil 2. Adıyaman'da uzun yıllar aylık ortalama sıcaklık ve yağış grafiği (1970-2010 DMİ).

Şepker Çayı Havzası'nın iklim özellikleri Adıyaman Meteoroloji İstasyonu'nun verilerine göre değerlendirilmiştir (Şekil 2). Yağışın yıl içindeki dağılışı dikkate alındığında Akdeniz iklimine benzer özellikler görülmektedir (Ardel, 1961). Yağışla birlikte yıllık sıcaklık durumu dikkate alındığında, Adıyaman'ın da içerisinde yer aldığı Güneydoğu Anadolu Bölgesi'nde etkili olan termik rejim, Karasal Akdeniz Termik Rejimi olarak tanımlanmaktadır (Koçman,1993). Adıyaman Meteoroloji İstasyonu verilerine göre 40 yıllık (1970-2010) ortalama sıcaklık 17.2 °C'dir (DMİ, 2010). Adıyaman'ın uzun yıllar (1970-2010) yıllık ortalama yağış miktarı 679.3 mm'dir. Bu değerler havza tabanında yer alan Adıyaman için geçerli olup, inceleme alanında yükselti ve orografinin etkisiyle değişmektedir.

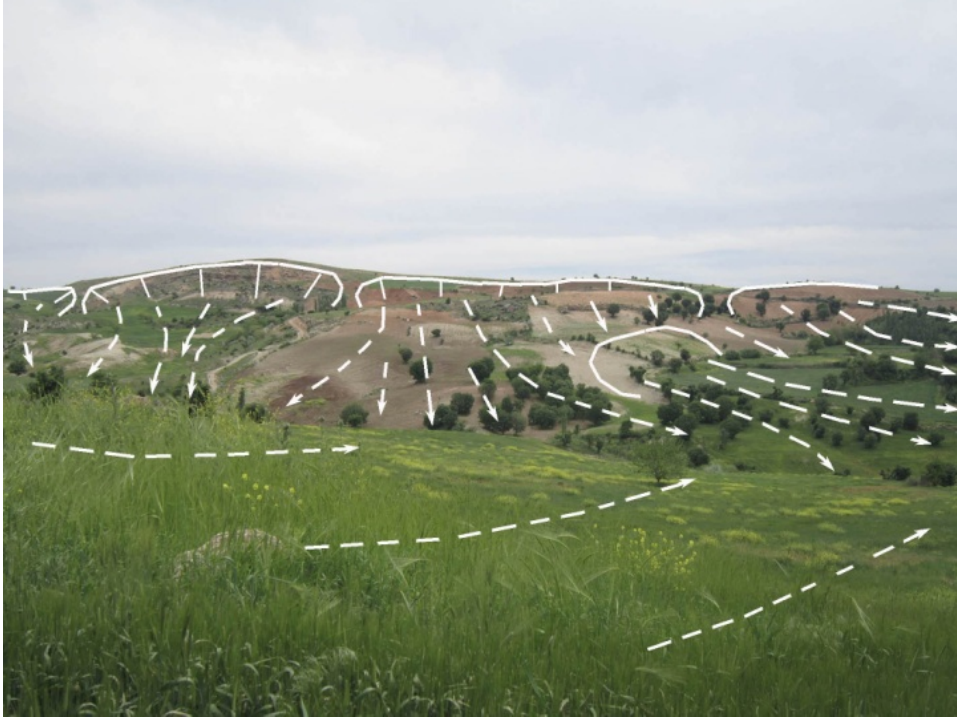
Foto 2. Şerefli ile Tavlacık Mahallesi arasında görülen geniş alanlı düzlemsel kayma heyelanları.

Şepker Çayı Vadisi'nin Şerefli ile Tavlacık Mahallesi arasında kalan bölümünde çok geniş heyelanlar görülmektedir (Foto 2). Kopma yamaçları belirgin olan bu heyelanların görüldüğü alanlarda, litoloji kalın kiltası tabakalarından oluşmaktadır. Yağışlı mevsimde yapının su alarak şişmesi ve ağırlaşması nedeniyle hemen her yıl kayma gerçekleşmektedir. Fakat önceki heyelanlarda yamaç eğimi düştüğü için hareket yavaş gerçekleşmektedir. Buna rağmen yol ve tarım arazileri etkilenmektedir (Foto 1).

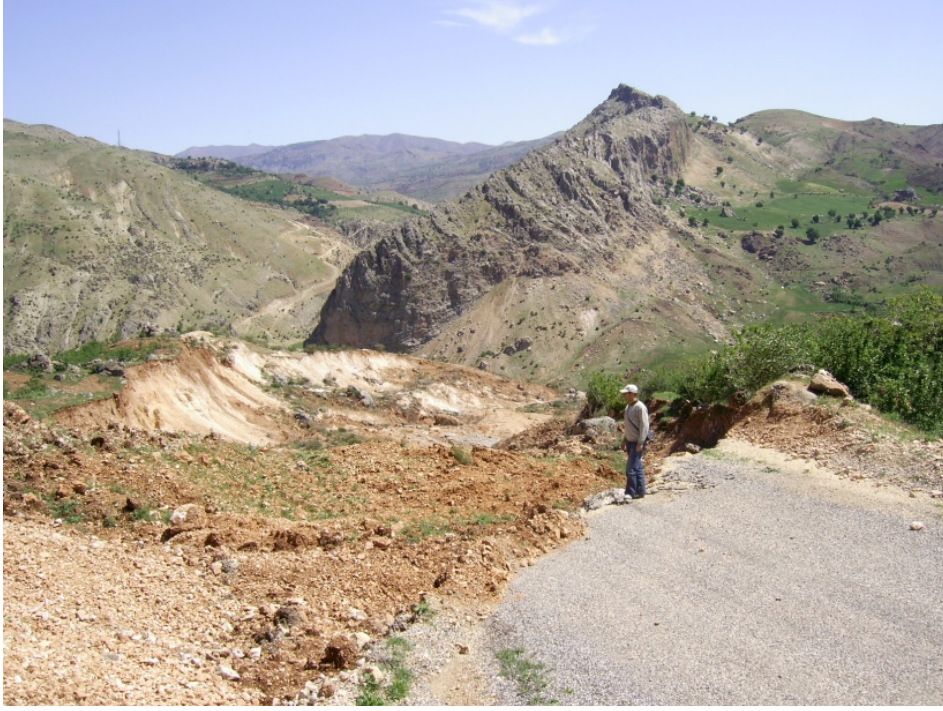
Foto 4. 30 Ocak 2010 tarihinde gerçekleşen heyelanda, Tepecik ve çevresindeki yerleşmeleri Adıyaman'a bağlayan yol tahrip olmuştur.

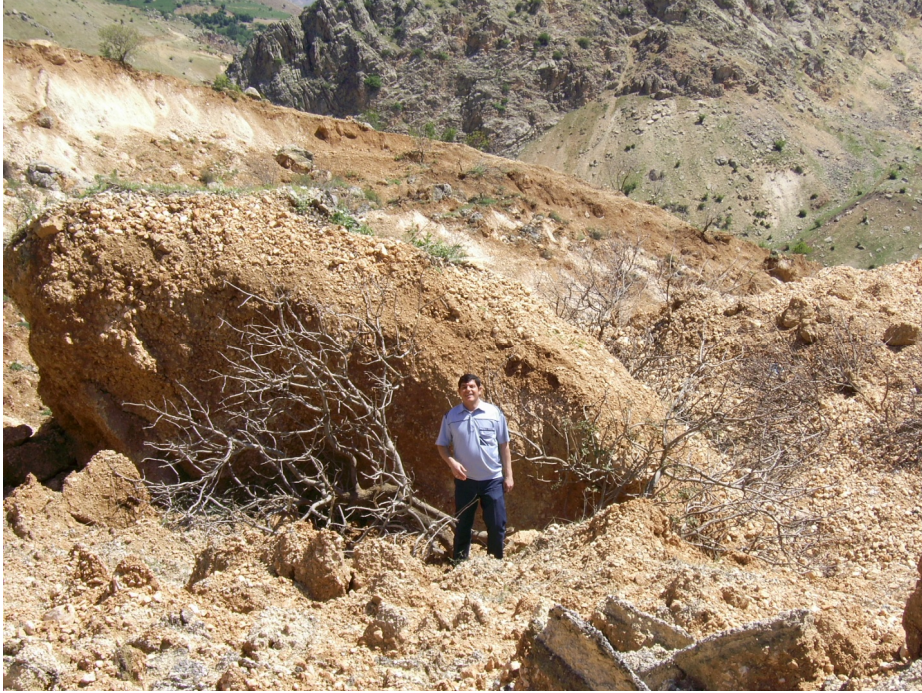
Foto 5. 30 Ocak 2010 tarihinde gerçekleşen heyelanda, kayan kütle üzerindeki fıstık bahçeleri ve tarım arazileri zarar görmüştür.

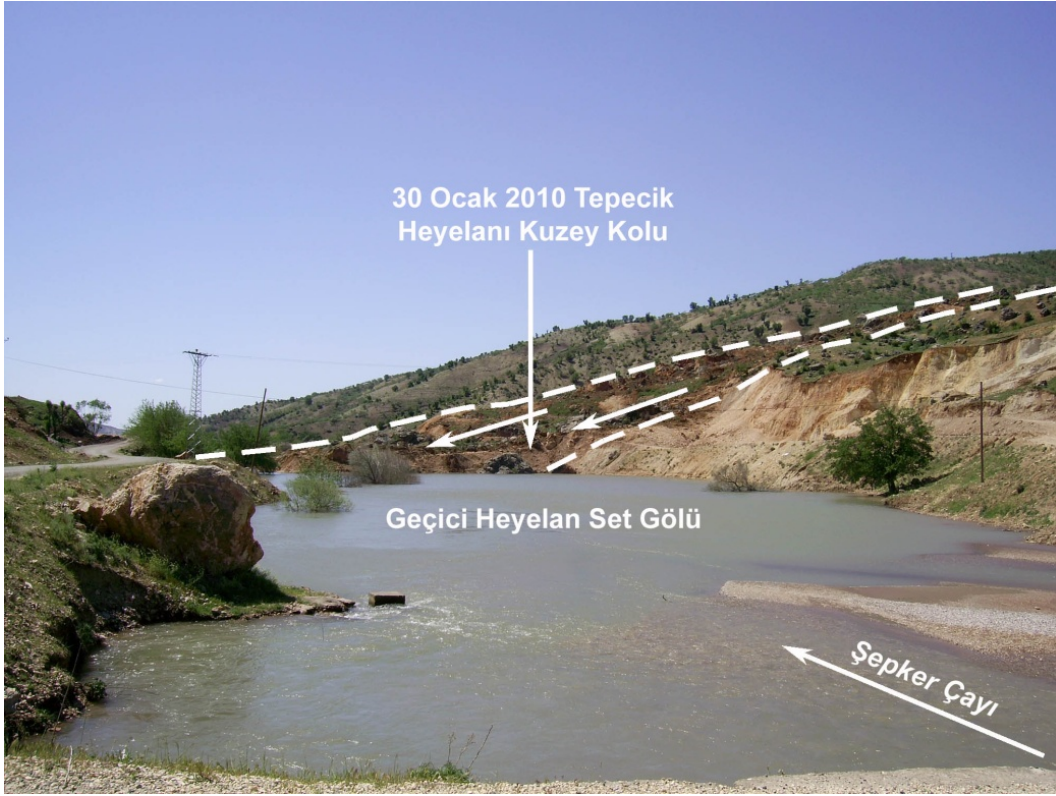
Foto 8. 30 Ocak 2010 tarihinde meydana gelen heyelanla Şepker Çayı Vadisi'nde oluşan geçici heyelan set gölü.

Tepecik heyelanı yukarıda kısmen dairesel kayma, aşağıya doğru akma hareketinin görüldüğü bir heyelandır. Bu durum heyelanın farklı litolojilerde gelişmesine ve aşağı kesimlerinde enkaz malzemenin varlığına bağlıdır. Aşağı doğru akışa geçen kütle daha önceden kayan kütleyle çarparak iki kola ayrılmıştır (Foto 3). Bu şekilde bir engelleme olmasaydı, bu heyelanla harekete geçen kütle Şepker Çayı Vadisi'nde büyük bir heyelan set gölü oluşturabilecekti. Bu engele rağmen geçici bir tıkanma yaşanmış, kısa süreli, geçici ve küçük çaplı bir heyelan set gölü oluşmuştur (Foto 7, 8).

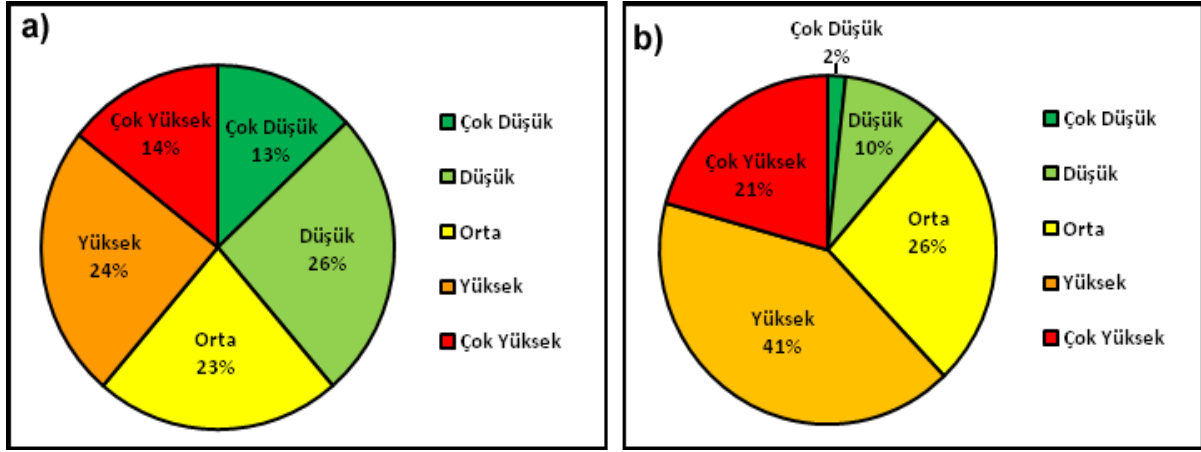
Şekil 19. Şepker Çayı Aşağı Havzası'nda (Adıyaman Batısı) heyelan duyarlılığının oransal dağılışı (a). Heyelan envanter haritası ile heyelan duyarlılık haritasının karşılaştırılmasına göre mevcut heyelanların duyarlılık gruplarına göre dağılışı (b).
