SAFRANBOLU MİMARİSİNDE İNSAN DOĞA İLİŐKİSİ: "KUŐ EVLERİ" Human and Nature Relationsin Safranbolu Architecture: "Birdhouses"

Bilal BELDER

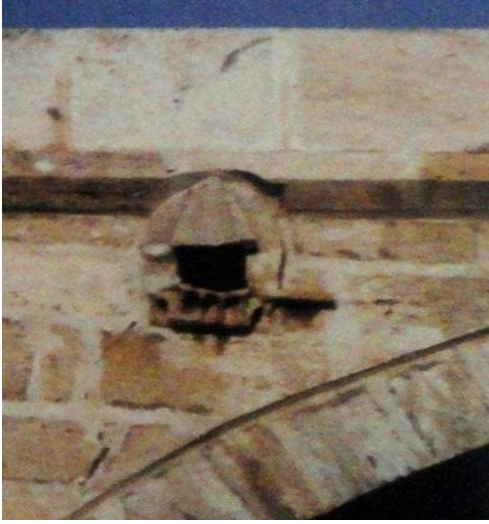
Görsel 3. Büyükçekmece köprüsünde kuşevi örneği **Görsel 4.** İshak Paşa sarayında kuşevi

Kültürel değerlerimizin önemli bir göstergesi olan ve doğa sevgisini anlatan kuş evleri (Görsel 3); geçmişi 13. yüzyıla dayanan, ecdadımızın kuşların şehirlerde sığınabilecekleri ve yuvalanabilecekleri yaşam alanları olarak yapılmıştır. Fakat günümüz mimarisi tasarımlarında kuş evlerine yer verilmemektedir (İnan ve Azmanoğlu, 2016: 587). Ülkemizde İstanbul başta olmak üzere kuşevi örnekleri Doğubeyazıt (Görsel 4), Tokat, Amasya, İzmir, Kayseri, Ankara, Kastamonu, Bolu, Bursa, Kırıkkale, Tekirdağ, Edirne, Erzurum, Filibe, , Tırnova, Milas, Niğde, Sivas gibi Anadolu illerinde örnekleri vardır (Bektaş, 2011: 51).

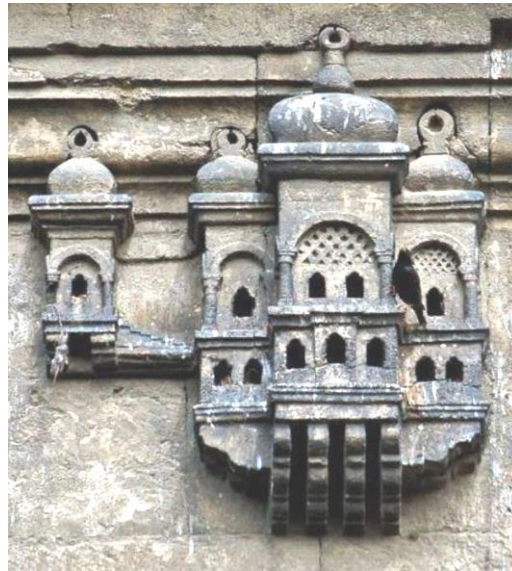
Görsel 5. Kuş sarayı örneği

Kuş evleri gelişen mimari üslupla birlikte cumbalı, sütunlu, pencere, kabartmalı bol süslemeli tarzda yapılmış olanlarına "kuş sarayı" adı verilmiştir (Görsel 5). Binaların güneş gören veya rüzgâr almayan korunaklı kısımlarına ve ulaşamayacak yüksekliklere gösterişli kuş sarayları yapılmıştır (Serim, 2016:4).

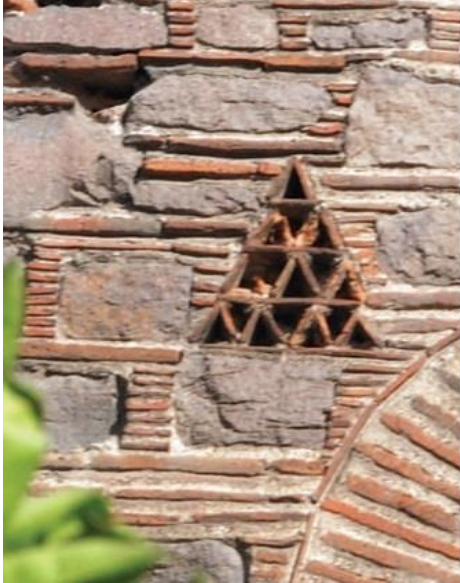
Görsel 6. Kuşevi örneği

Binaların yapım malzemesi ahşap olan binalarda kuş evleri; yapının çürümesi, yangın gibi olumsuz durumlardan dolayı günümüze ulaşmamıştır. Genel olarak ahşaptan farklı malzemeler ile yapılan kuş evlerinde; kiremit (Görsel 6), kesme taş, mermer, harç gibi malzemeler kullanılmıştır (Bektaş, 2011: 67). İnsanlar yaşadıkları; evler, mektepler, camiler, han gibi yapıların, güneş gören ve yağmur almayan cephelerinde kuş evleri yapılmıştır (Bektaş, 2011:70). Taşların köşe kenarları, düz veya kavisli oyularak ve üst üste birleştirilen taş duvarlarda kuş evleri (Görsel 7) yapılmıştır (Bektaş, 2011: 81).

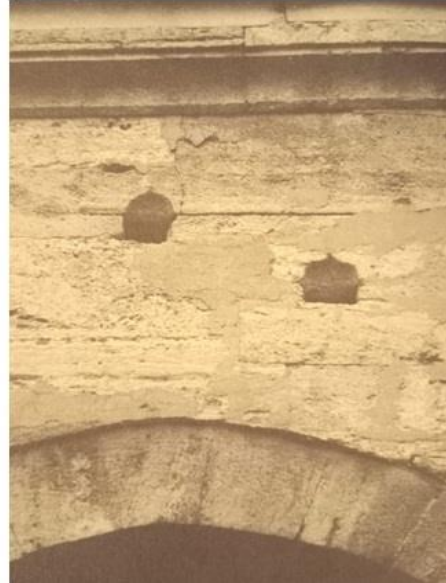
Görsel 7. Kemerli kuşevi örneği

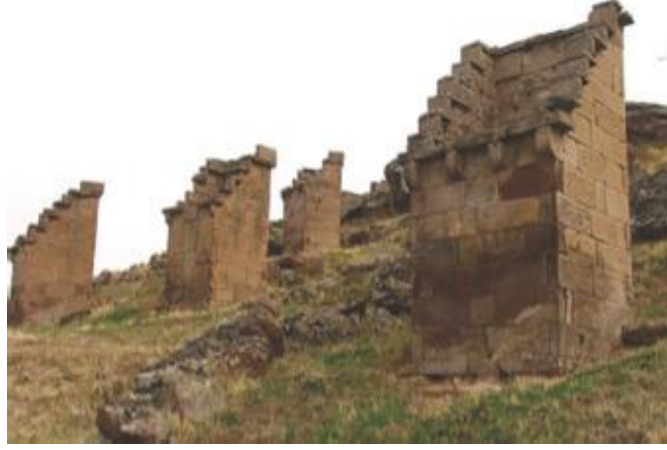
Görsel 8. Güvercinlik örneği, Kayseri

Osmanlı Dönemi'nde kuşlar için yapılan korunaklı yapılar, güvercinlikler ve kuş evleri şeklinde ikiye ayrılır. Ayrımın nedeni, insanların kuşlardan beklentilerine bağlıdır. Güvercinlikler kuşlardan faydalanılması amacıyla gerçekleştirilirken (Görsel 8), kuş evleri sadece barınmaları için yapılmıştır. Günümüzde Türkiye'de kuşların barınması veya yuvalanması için mimari uygulamalar yapılmamaktadır (Özçakı, 2021: 40).

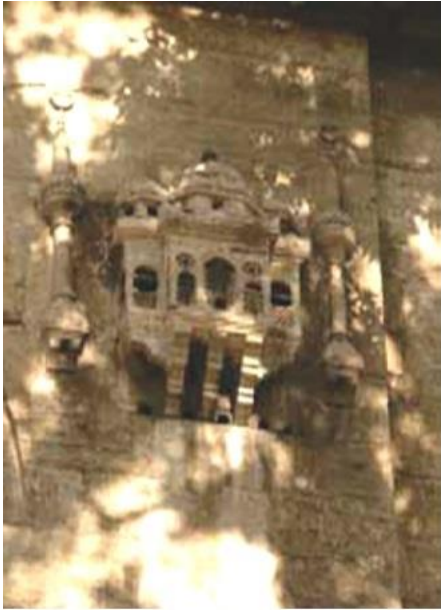
Görsel 9. Üsküdar Valide cami örneği

Osmanlı başkenti İstanbul'un mimari özellikleri ile Türk ve dünya sanatında camiler önemli bir yer tutmuştur. Bazı camilerin önemli bir niteliği ise kuş evleri (Görsel 9) ile süslenmiş olmasıyla ünlenmiştir. Cami cepheleri, giriş kapıları, çevre duvarları, cami külliyesindeki medrese, türbe (Görsel 10) vb. gibi yapıları süsleyen kuş evleri geçmişten günümüze kültürel miras olmuştur (Barışta, 2011: 132).

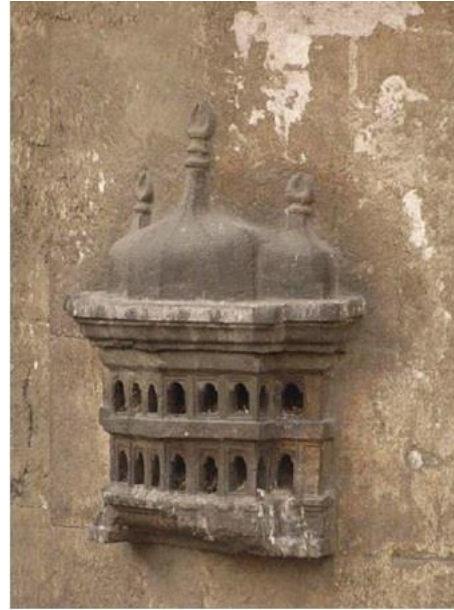
Görsel 10. III. Mustafa türbesi örneği

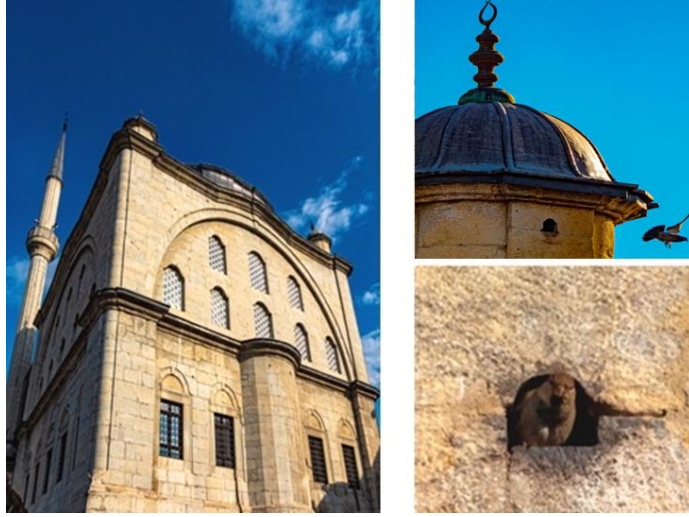
Görsel 13. Caminin genel görünümü ve kuşevi örnekleri

Eski çarşı Çeşme Mahallesinde bulunan cami, 1796 yılında Sadrazam İzzet Mehmet Paşa tarafından yaptırılmıştır. İstanbul'da bulunan Nuruosmaniye caminin bir örneği olarak kesme taştan yapılmıştır (Kadem, 1998:78). Yapılan saha araştırmasında, cami cepheleri gözlenmiş ve otuz beş civarında kuşevinin bulunduğu saptanmıştır. Genel olarak kesme taşlara açılan kemerli oymalı şekillerde yapılan kuş evleri, genelde pencere üstleri olmak üzere caminin dört cephesinde çıkmasız sade bir şekilde uygulanmıştır (Görsel 13).

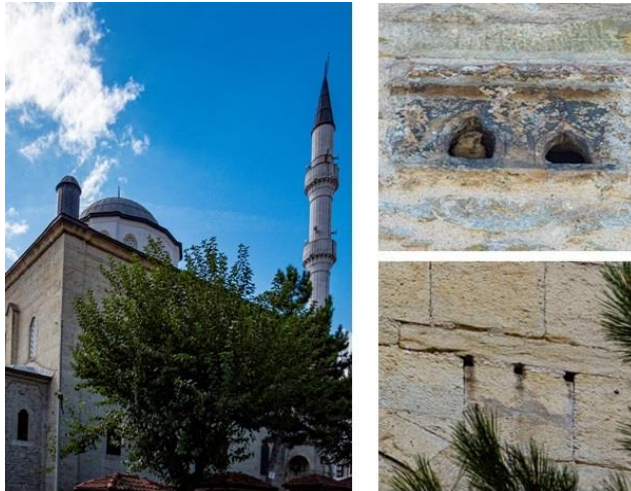
Görsel 14. Caminin genel görünümü ve kuşevi örnekleri

Barış Mahallesi (Kıranköy) semtinde bulunan cami, giriş kapısı kitabesine göre 1872 yılında yapılmış ya da yenilenmiş, Cumhuriyet dönemine kadar kilise olarak kullanılmış bir yapıdır. 1926 yılından sonra Rumların Safranbolu'dan gönderilmesiyle birlikte kullanılmayan yapı 1956 yılında camiye çevrilerek ibadete açılmıştır (Meb, 2019: 147). Yapılan saha çalışmasında cami cepheleri gözlenmiş, caminin güney ve doğu cephe duvarlarında, on bir adet kesme taş oymuş kuşevinin bulunduğu saptanmıştır (Görsel 14).

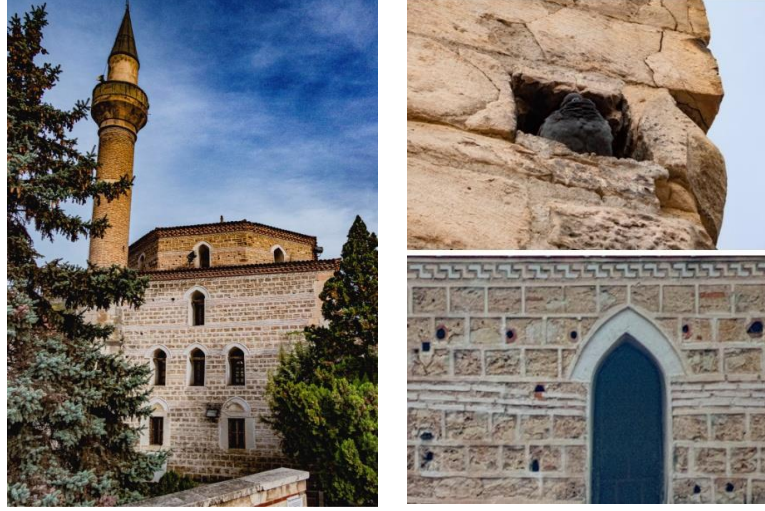
Görsel 15. Caminin genel görünümü ve kuşevi örnekleri

Taş ve tuğla kullanılarak yapılmış olan cami Safranbolu eski çarşısı (Meydan) Barış Mahallesiinde bulunmaktadır. Cami; 1778 yılında, tek kubbeli ve tek şerefeli, kare planlı olarak yapılmıştır (Kadem, 1998: 77). Almaşık beden duvarlı caminin; sekizgen ana kubbe duvarlarında, kiremitten yapılmış, kare ve yuvarlak şekilli seksen civarında olmak üzere, caminin dış cephe duvarlarında ise yirmi beş civarında duvar örgüsü arasına bırakılan boşluklarda kuş evleri yer almaktadır (Görsel 15).

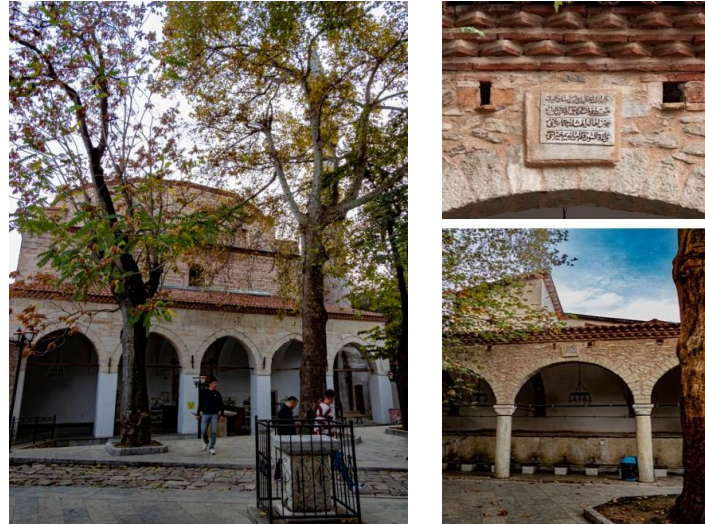
Görsel 16. Cami avlusundan görünüm ve şadırvanda kuşevi örnekleri

Osmanlı devlet adamlarından Sadrazam Köprülü Mehmet Paşa tarafından 1661 yılında cami ile Yemeniciler Çarşısı, Muvakkithane, Kütüphane, Şadırvan ve Avlu dışında bir de çeşmeyle birlikte yapılmıştır (Kütükçüoğlu, 2014: 62). Yapılan gözlemde, cami avlusunda bulunan şadırvanın kemer duvarında, kiremit ve taş kullanılarak, çıkmalı yapılmış kare şekilli dört adet kuşevi bulunmaktadır (Görsel 16).

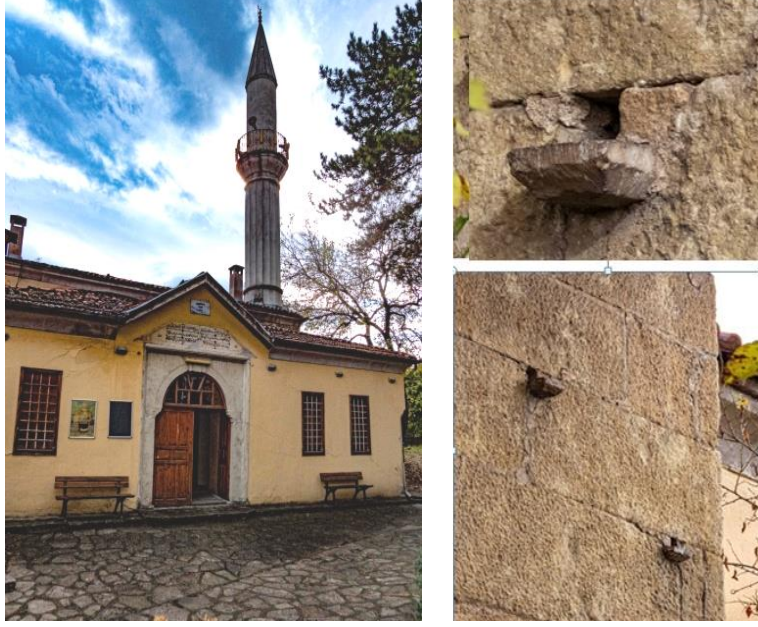
Görsel 16. Camini görünümü ve kuş evleri

Hacı Halil Mahallesi Mescit Sokakta (Eski çarşı) bulunan cami, 1884 yılında Hattat Mehmet Mahzı tarafından yaptırılmıştır. Tek şerefeli minaresi olan cami, moloz taş duvarlı, dikdörtgen planlı ve kırma ahşap çatılı yapılmıştır (Kadem, 1998: 79). Yapılan gözlemde, cami minaresinin temel duvarları üzerinde, kare şekilli oyulmuş, çıkması pahlı ve sade görünümlü yapılmış iki adet kuşevi tespit edilmiştir (Görsel 16).

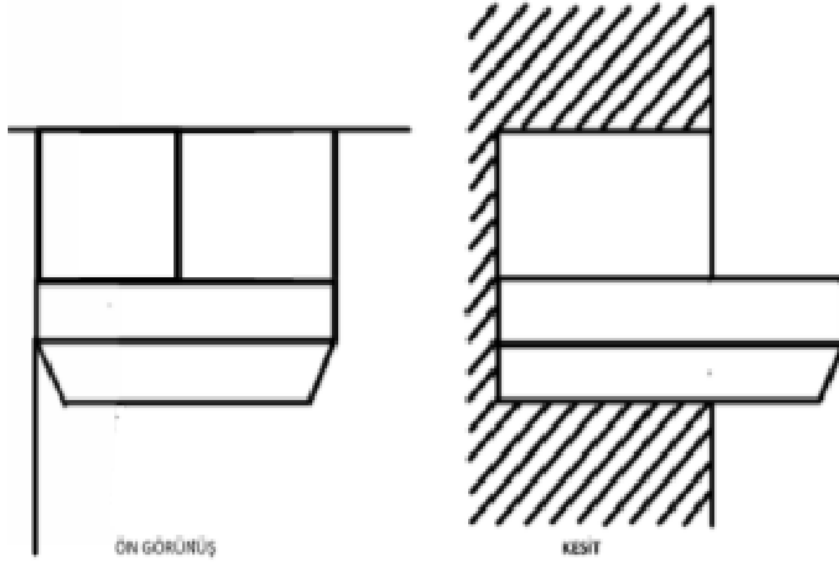
Hamidiye Cami minare duvarında bulunan kuşevinin iç-dış ölçüleri alınmadığı için orantılı ve ölçeysiz çizimi aşağıda verilmiştir.

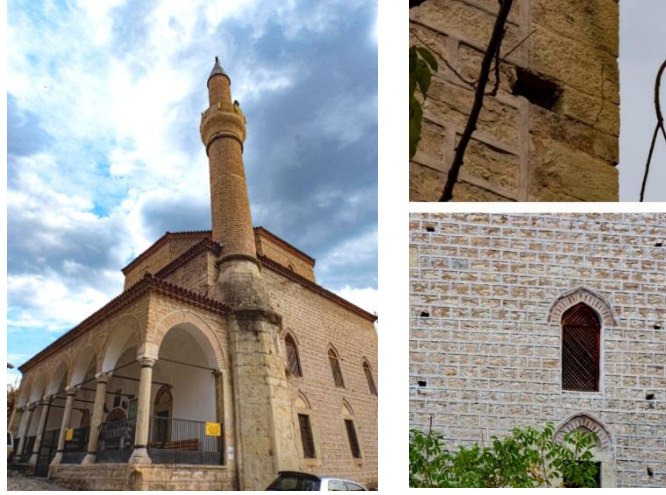
Görsel 17. Caminin görünümü ve kuş evleri

Akçasu Mahallesi, Kaçak Sokakta bulunan bu cami, kitabesinde 1768 yılında Hoca Mehmet isimli kişi tarafından yaptırıldığı yazılmıştır. Cami moloz taştan, tek kubbeli, son cemaat yeri beş kemer tonozlu ve tek şerefeli minaresiyle yapılmıştır (Tunçözgür, 1999: 55). Cami duvarlarında yapılan gözlemde, giriş tarafı haricindeki diğer cephelerde taş blokları arasına verilen boşluklara yirmi kadar kuş evi yapıldığı görülmüş bununla birlikte sayısı on kadar olan kuş evi boşluklarının tahta takoz ile kapatıldığı tespit edilmiştir (Görsel 17).

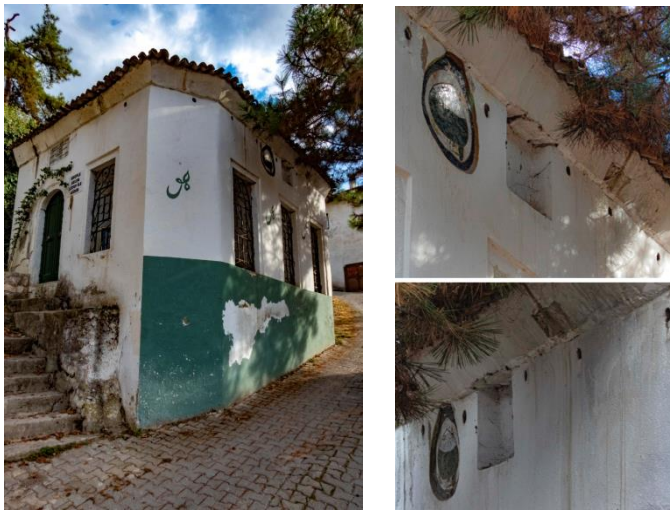
Görsel 18. Türbenin görünümü ve kuş evleri

Akçasu Mahallesi, Hasan Dede Sokak bulunan türbenin yapım tarihi hakkında bir kitabe yazıt bulunmamaktadır. Dikdörtgen planlı, köşeleri pahlı ve tonoz kubbeli yapılmıştır (Tunçözgür, 1999: 77). Türbenin etrafında yapılan gözlemde, üç cephe duvarın çatı saçağına yakın yerde, yuvarlak biçimli, on iki kuşevi tespit edilmiştir (Görsel 18).

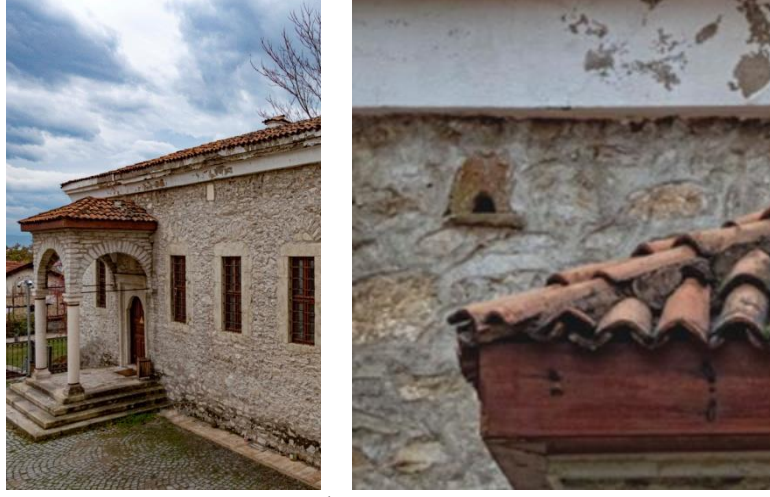
Görsel 19. Binanın görünümü ve kuşevi

Barış Mahallesi (Kıranköy), Ulu Cami (Ayastefanos Kilisesi) avlusunda bulunan binanın kapı girişinde bulunan kitabesinde yapılaş tarihi 30.Septembre.1863 olarak yazılmıştır (Kalyoncu ve Tunçözgür, 2012: 66). Bina tek katlı, dikdörtgen planlı, moloz taş kullanılarak yapılmış, çatı ise kırma çatıyla kapatılmıştır. Binanın sütün kemerli yapılmış giriş kapısının sol tarafı çatı saçağına yakın duvarında taşa kavisli oyulmuş ve çıkmalı yapılmış bir adet kuşevi yer almaktadır (Görsel 19).

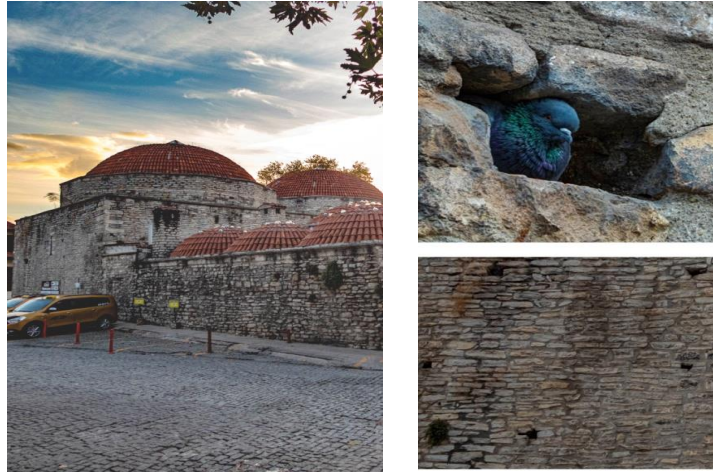
Görsel 20. Cinci Hamamın görünümü ve kuşevi örnekleri

Eski çarşı merkezinde bulunan yapı, Safranbolulu Kazasker Hüseyin Efendi tarafından 1645 yılında yapıldığı tahmin edilmektedir. Yapı; güney kuzey yönde, dikdörtgen planlı, çifte hamamlar tarzında, taş ve tuğla kullanılarak yapılmıştır (Bakka, 2015: 91). Yapılan cephe gözleminde, iki ana kubbeyi taşıyan beden duvarlarının taş örgüleri arasına bırakılan boşlukların kuş evi olduğu görülmüştür (Görsel 20). Yapılan gözlemde kuş evlerinin sayısının altmış civarında olduğu anlaşılmış ve hamam işletmecisinden bu oyukların kuşevi olduğu bilgisi alınmıştır.

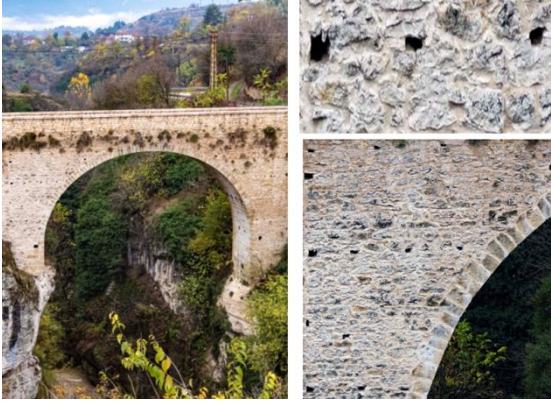
Görsel 21. Köprünün günümü ve kuş evleri

Gümüş Deresi üzerinde bulunan köprü Safranbolu eski çarşının kuzey yönünde bulunmaktadır. Kazdağlıoğlu Mehmet Ağa tarafından 1179 yılında su kemeri olarak yaptırılmış ve İzzet Mehmet Paşa tarafından 1796 yılında tarafından restore edilmiştir (Kadem, 1998: 82). Tek kemerli moloz taştan yapılmış köprünün her iki beden duvarlarında yapılan gözlemde, sayısı altmış beş kadar taş aralarına bırakılan kare biçimli boşluklar kuşevini andırmaktadır (Görsel 21). Bu boşlukların köprünün dayanıklılığı için yapılmış olabileceği düşünüleceği gibi 1567 yılında yapılmış olan Büyükçekmece Köprüsünde bulunan kuş evlerine (Görsel 22) benzemektedir.

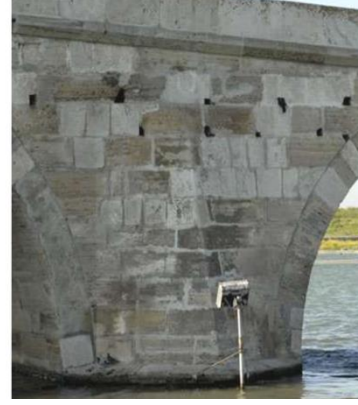
Görsel 22. Kuşevi örneği

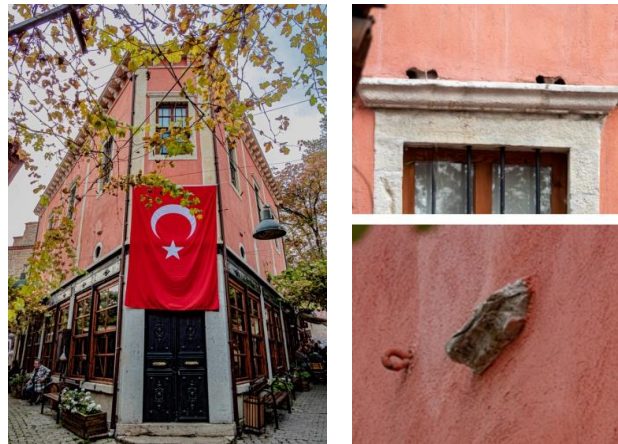
Görsel 23. Binanın genel görünümü ve kuşevi örnekleri

Eski çarşı, Çeşme Mahallesinde bulunan yapının kitabesinden 1922 yılında yapıldığı anlaşılmaktadır. Üçgen planlı olarak yapılan binanın çatısı ise kubbe ile kapatılmıştır. Bina halen Belediye Kültür İşleri Müdürlüğü olarak kullanılmaktadır (Kaya, 2023: 11). Yapılan gözlemde binanın batı cephesi duvarı pencere üstlerinde, (Köprülü Mehmet Paşa Cami tarafı) çıkmalı, kare şekilli ve tuğladan yapılmış on adet kuşevi yer almaktadır. Binanın sokak tarafı cephelerinde bulunan pencerelere üstlerindeki çıkmaların kuş evlerinin bir parçası olduğu eski arşiv fotoğraflarında görülmekle birlikte dikkatsiz restorasyonlar ile günümüzde yuvalar kapatılmıştır (Görsel 23).

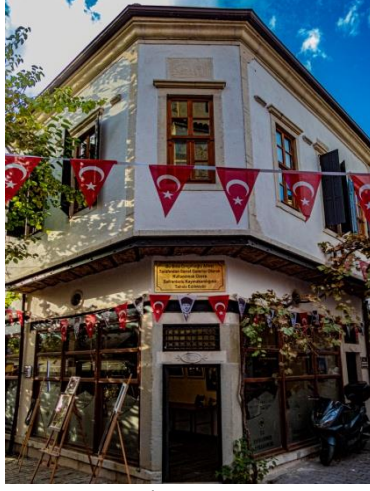
Görsel 24. Sanat galerisi

Eski çarşı Han Sokak'ta bulunan bina, sokağa uyumlu olarak üçgen planlı olarak 1902 yılında yapılmıştır. Ticarethane olarak inşa edilen bina iki katlı ve iki farklı girişi olan yapı 1940-1950 yıllarında Demirbank olarak kullanılmıştır (Bakka, 2015: 89). Binanın birinci kat pencere üst çıkmaları üzerinde bulunan kuş evleri zamanla yapılan dikkatsiz yapılan restorasyonla kapatılmıştır (Görsel 24). Binanın eski resimlerinde kuş evlerinin bulunduğu tespit edilmiştir (Görsel 25).

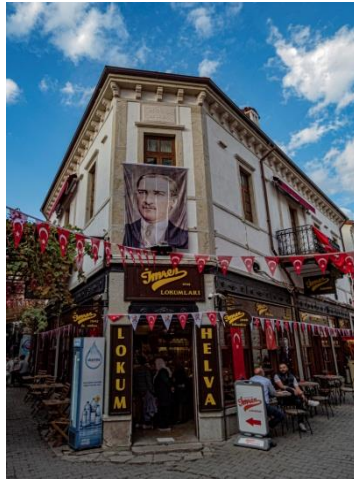
Görsel 26. Binanın görünümü

Eski çarşı, Çeşme Mahallesi, Cinci Han Sokak ile Şekerci Sokağın kesiştiği alanda (Cıngıllıoğlu sanat galerisi karşısı) bulunan bina, kitabesinde 1924 ile 1926 yılları arasında yapıldığı ve sokağa uyumlu olarak üçgen planlı olarak yapılmıştır (Görsel 26). Günümüzde turizme hizmet eden binanın birinci kat pencereleri üstlerinde bulunan kuşevi çıkmalarında bulunan on beş kadar kuş evi, zamanla yapılan dikkatsiz restorasyonla kapatılmıştır. Binanın eski resimlerinde kuş evlerinin bulunduğu tespit edilmiştir (Görsel 27).

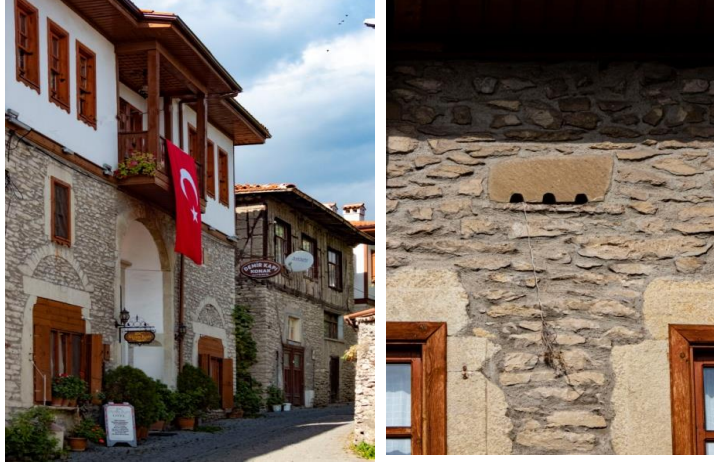
Görsel 28. Binanın genel görünümü ve kuşevi örnekleri

Barış Mahallesi (Kıranköy) Cumhuriyet Caddesinde bulunan bina, yüksek zemin katlı moloz taş duvarları üzerine bir katlı yapılmıştır. Yapılan gözlemde binanın bahçeye bakan güney cephesinde, çatı saçağına yakın duvarda, taşa kavisli oyulmuş, cumbasız yapılmış üç adet kuşevi yer almaktadır (Görsel 28).

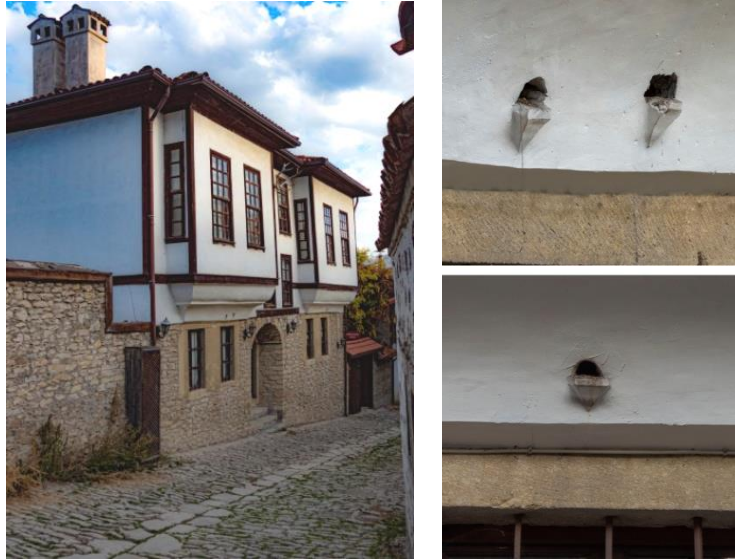
Görsel 29. Konağın görünümü ve kuş evleri

Eski Çarşı Mescit Sokak, Emin Efendi Türbesi karşısında bulunan bina, taş temel üzerine tek katlı yapılmıştır. Zemin katta pencereleri olan taş kemerli binaya merdivenlerle girilmekle birlikte bahçe giriş kapısı da bulunmaktadır. Cumba altları bağdadi tarzda yapılmıştır. Binanın sol cumba altında iki adet, sağ cumba altında bir adet sıva içine kavisli oyulmuş, cumba alt kavisli barok tarzda sıvalı yapılmış, binanın mimarisine uyum sağlamış kuş evleri tespit edilmiştir (Görsel 29).

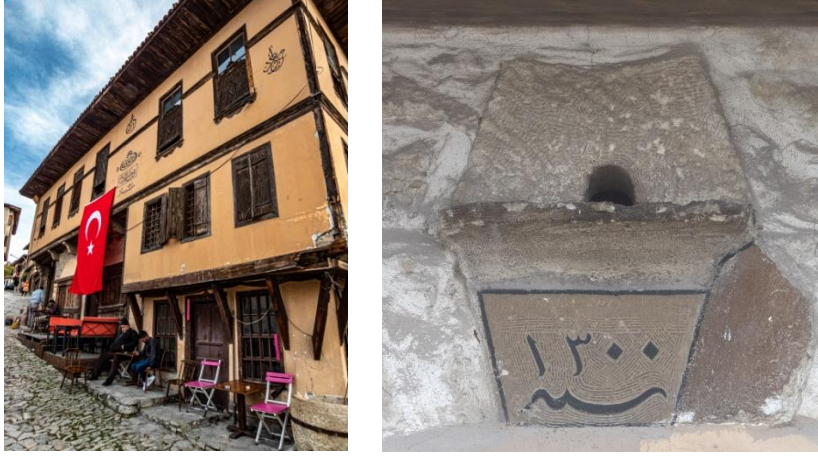
Görsel 30. Kileciler konağı görünümü ve kitabe üzerinde kuşevi

Eski çarşı Karaali Mahallesi, Kışlayanı sokak ile Akpınar Sokağı birleştiren köşede, Kilecizâde Mehmet Efendi tarafından 1884 yılında yaptırılmıştır. Köşe evi olan konak, taş duvarlı temel üzerine oluşturulmuş, üst katlar ise ahşap karkas arası kerpiç dolguludur. Haremlik ve selamlık bölümleri olan konak, orta sofalı geleneksel Türk Evi özelliği göstermektedir (Bağ, 2020: 33). Yapılan gözlemde, binanın Kışlayanı sokağına bakan cephesinde, binanın yapım yılı yazılmış kitabesi üzerinde, cumba altı kavisli sıvanmış ve kesme taşa kavisli oyulmuş kuşevi tespit edilmiştir (Görsel 30).

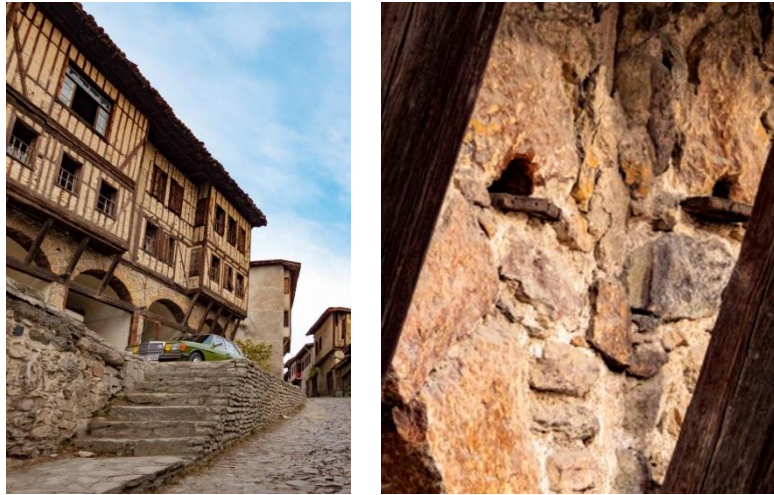
Görsel 31. Binanın görünümü ve kuş evleri

Eski çarşı, Çeşme Mahallesi, Kışlayanı Sokak, Kileciler evi karşısında bulunan bina, zeminde dört dükkân bulunur. Bina, taş duvarlı, yuvarlak kemer, beşik tonozlu zemin kat üzerine iki katlı, cumbalı, yeğdane çatıklı ve kerpiçten yapılmıştır. Yapılan araştırmada binanın Kışlayanı sokağına bakan tarafında, zemin kat duvar kemerleri arasında, moloz taşa kavisli oyulmuş, çıkmaları tahtadan yapılmış iki adet kuşevi tespit edilmiştir (Görsel 31).

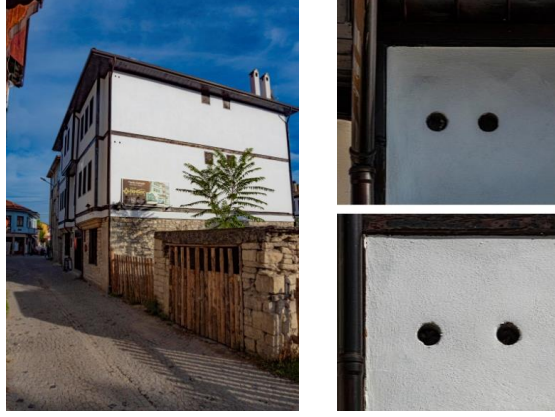
Görsel 32. Binanın görünümü ve kuş evleri

Barış Mahallesi (Kıranköy), Baysal Sokakta bulunan bina, taş zemin üstüne iki katlı ahşap çatkı ve kerpiç kullanılarak yapılmıştır. Adından da anlaşılacağı üzere, zemin kat altında kaynak sularının toplandığı tonoz yapılı su sarnıcı bulunmaktadır. Yapılan cephe gözleminde binanın batıya bakan sol tarafında, yan yana ikişerli olmak üzere dört adet daire şeklinde oyulmuş kuşevi bulunmaktadır (Görsel 32). Bina işletmecisinden alınan bilgiye göre; 2009 yılında yapılan restorasyon sırasında taşa oyulmuş kuş evlerinin bozulduğunu için bu günkü şekilleriyle kuş evlerinin yapıldığı ifade edilmiştir.

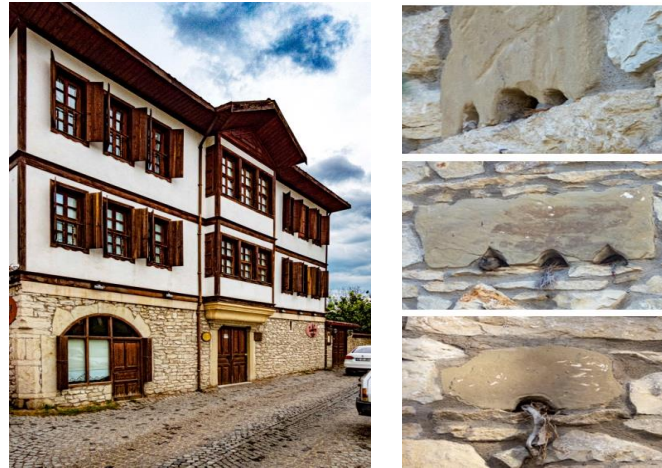
Görsel 33. Binanın görünümü ve kuş evleri

Barış Mahallesi (Kıranköy), Baysal Sokak ile Kirişçi Sokağın köşesinde bulunan bina, moloz taş zemin kat üzerine iki katlı ahşap çatkı ve kerpiç kullanılarak yapılmıştır. Binaya Kirişçi Sokak tarafından bakıldığında, binanın bahçe temel duvar örgüsü arasında, pencere altlarına ve bina köşelerine yakın iki noktada birbirine benzer kesme taşa oyulmuş üçer adet ve sokağa bakan tarafında ise temel duvar örgüsü arasında bulunan kesme taşa oyulmuş bir adet olmak üzere toplam yedi adet çıkmasız yapılmış kuşevi tespit edilmiştir (Görsel 33).

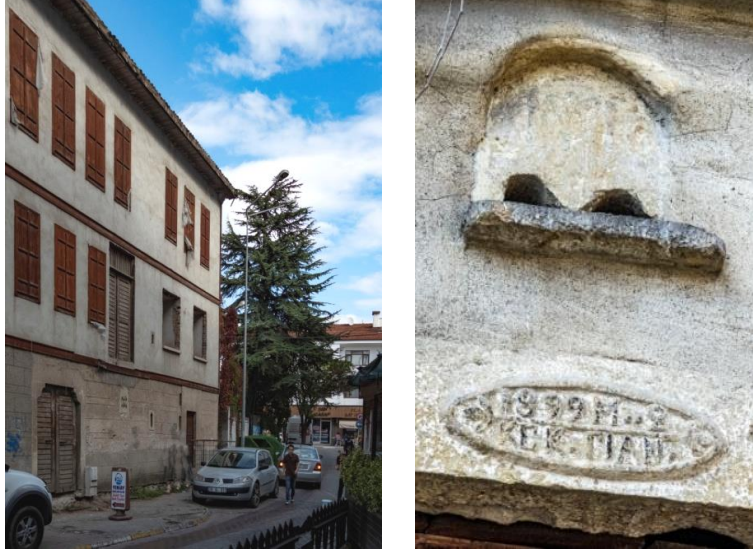
Görsel 34. Binanın görünümü ve kuşevi örneği.

Atatürk Mahallesi (Kıranköy) Balık Hali'nin yanında bulunan, moloz taş zemin katlı, cumbasız olarak iki katlı yapılmış olan ve caddeye bakan temel duvarında taşa oyulmuş yılan figürü bulunduğu için halk arasında Yılanlı Ev adı verilen binadır. Yapılan gözlemde binanın doğu cephesi çatı saçağı altında taşa kavisli oyulmuş, cumbalı ve saçağı silmeli yapılmış iki adet kuş evi tespit edilmiştir (Görsel 34).

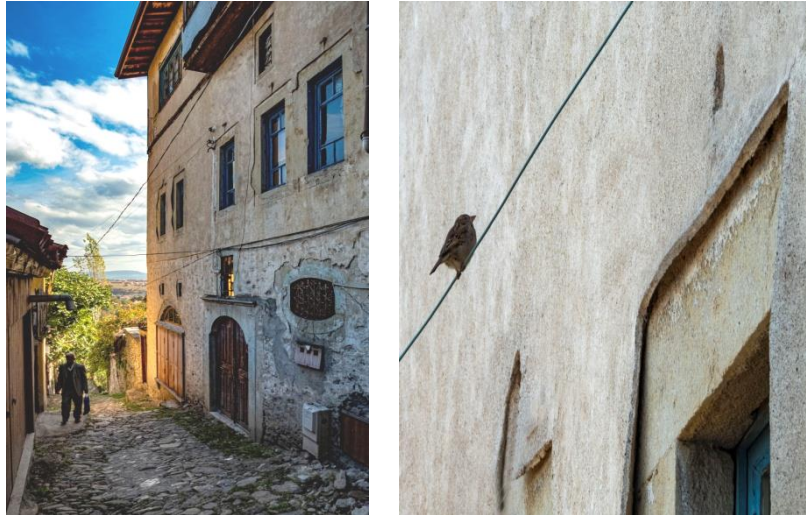
Görsel 35. Binanın görünümü ve kuşevi örnekleri

Barış Mahallesi (Kıranköy) Dikkaldırım Sokak girişinde bulunan, yığma moloz taştan, zemin kat üstüne iki katlı yapılmış bir binadır. Binanın ara sokağa bakan cephesinin birinci kat pencereleri üstünde, duvar içine oyulmuş iki adet kuşevi tespit edilmiştir (Görsel 35). Bina sıvasındaki meydana gelen doğal yıpranmalardan dolayı kuş evlerinin biçiminin bozulduğu anlaşılmaktadır.

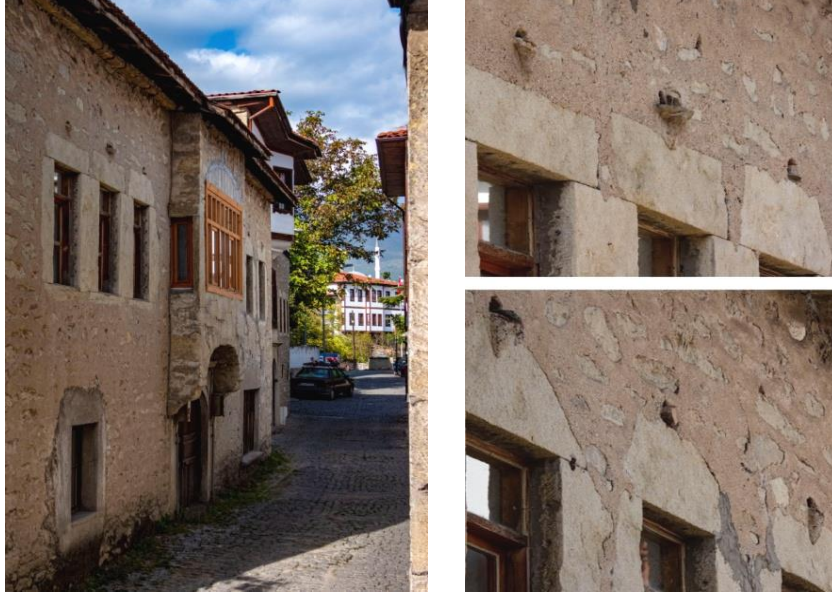
Görsel 36. Binanın görünümü ve kuşevi örnekleri

Barış Mahallesi (Kıranköy) Okul sokağında bulunan zemin üstü bir katlı taş kerpiç kullanılarak yapılmış bir binadır. Binanın ara sokağa bakan doğu cephesinde ve birinci kat pencereleri üstünde çıkmalı olmak üzere taş harç karışımı altı adet kuşevi görülmüştür. Kuş evlerinden ikisinin çıkmalarının tahrip olduğu ve yuva oyuklarının kapatıldığı, diğer kuş evlerinin biçimlerini koruduğu görülmüştür (Görsel 36).

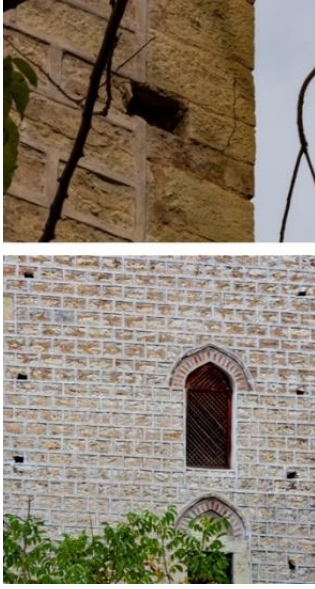
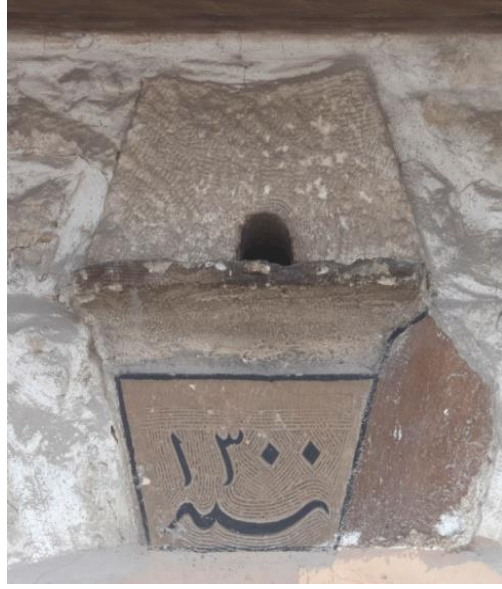
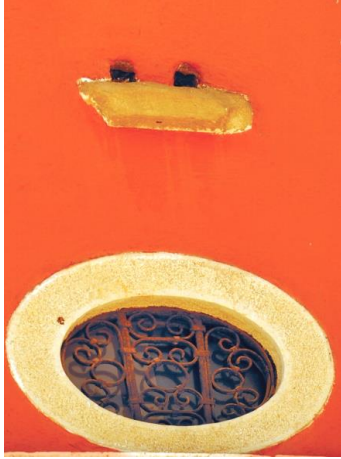
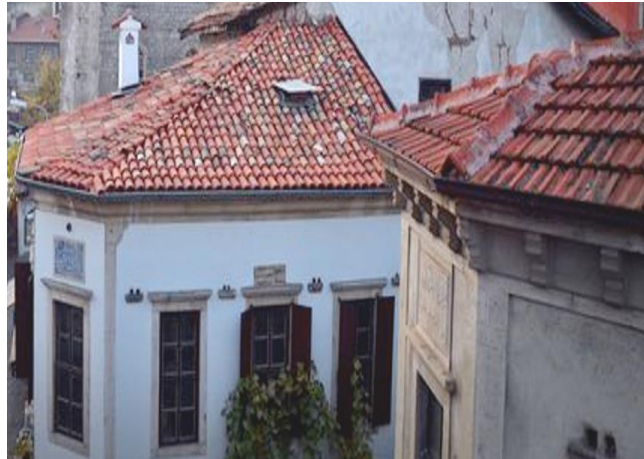
Yapılan saha araştırmaları sonucunda; yirmi iki (22) binada bulunan farklı Kuşevi örnekleri fotoğraflanmış, günümüzdeki durumları yorumlanmış ve yerleri tespit edilmiştir. Kuş evleri örnekleri; altı (6) örneği cami, bir (1) örneği türbe, bir (1) örneği hamam, bir (1) mektep, bir (1) köprü, üç (3) ticarethane binası ve dokuz (9) ev tipi yapılarda örnekleri tespit edilmiştir. Yapıların duvar örgüsünde kullanılan malzeme tipine uygun olarak sade görünümlü yapılmış (Görsel 37) uygulamaları yanında kavis kemerli barok tarzda yapılmış (Görsel 38) kuşevi uygulamaları Safranbolu mimarisinde görülmektedir. Kuşevi bulunan bazı binalar olan Tarihi Belediye Binası (Görsel 39), Ticarethane Binası ve Cingillioğlu Sanat Galerisi Binasının eski resim arşivlerinde (Görsel 40) kuş evlerinin varlığı tespit edilmekle birlikte dikkatsiz yapılan restorasyon ile günümüzde buradaki kuş evleri kaybolmuştur.
