TOPKAPI SARAYI TABLAKÂR KOĞUŞU'NUN TAMİR VE RESTORASYON SÜRECİ*

REPAIR AND RESTORATION PROCESS OF THE TOPKAPI PALACE TABLAKÂR WARD*

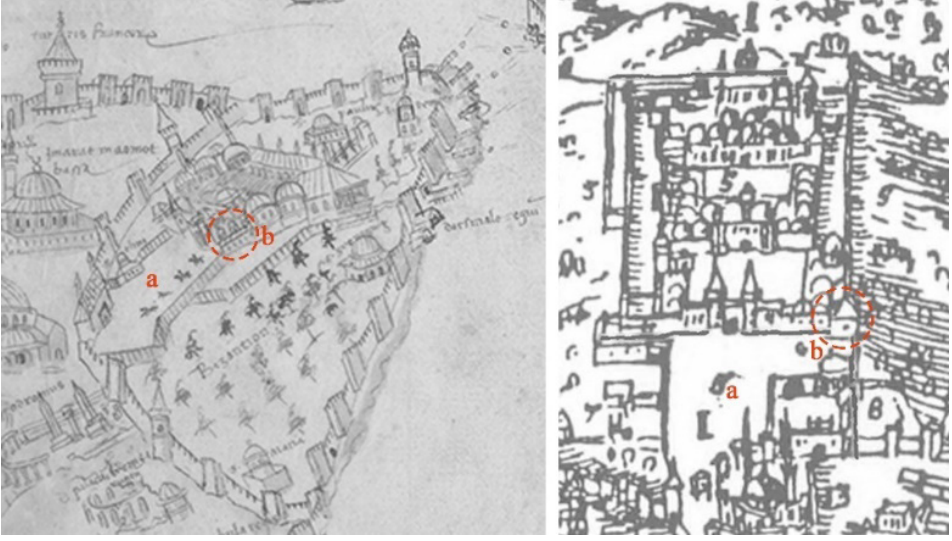
Resim 4: Solda 1481 yılına tarihlendirilen Boundelmonti haritası (Open Edition Journals, 1481) ile sağda 1559 tarihli kayıp Lorichs panoramasından yararlanılarak oluşturulan 1606 tarihli Dilich panoraması (Necipoğlu, 2007) üzerinden I. Avlunun (a) ve Tablakâr Koğuşu'nun (b) gösterilmesi.

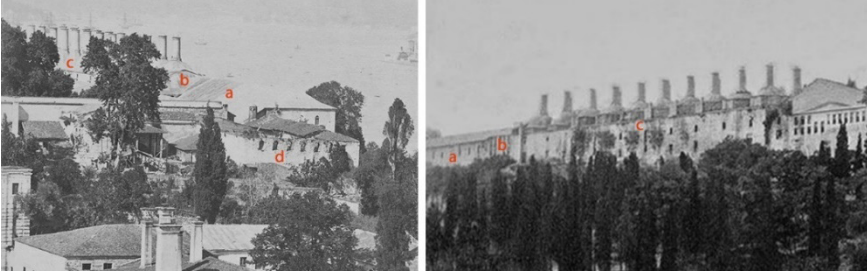
Fotoğraf 2: 1894 depremi öncesinde Tablakâr Koğuşu (a) ve çevre binalarının (b=Aşçılar Mescidi, c=mutfaklar, d=Harici Kiler) durumu. Sol fotoğraf (Online Archive of California, 1875), sağ fotoğraf (Sébah & Joaillier, 1888).

1894 tarihinde gerçekleşen büyük İstanbul depreminin ardından kent büyük ölçüde hasar almıştır. Depremden Topkapı Sarayı'nın diğer binaları gibi *Matbah-ı Âmire* binaları etkilenmiş, bu esnada mutfak kubbeleri çatlamış ve bacaları yıkılmıştır⁷⁴. I. avluda yer alan Harici Kiler'in büyük bir bölümü çökmüştür⁷⁵. Tablakâr Koğuşu, Aşçılar Mescidi ve mutfakların pencere boşlukları hasar almıştır. Mutfaklar, koğuşlar, hamam ve helalar tamir edilmiş, tamir sırasında putrel demir, İngiliz ve Fransız çimentosu, Marsilya kiremidi gibi ithal malzemelere yer verilmiştir⁷⁶. Tablakâr Koğuşu'nun 1894 depreminde aldığı hasar derecesi bilinmemekte, ancak kurşun kaplı kırma çatısının sağlam kaldığı görülmektedir (Fotoğraf 2, Fotoğraf 3).

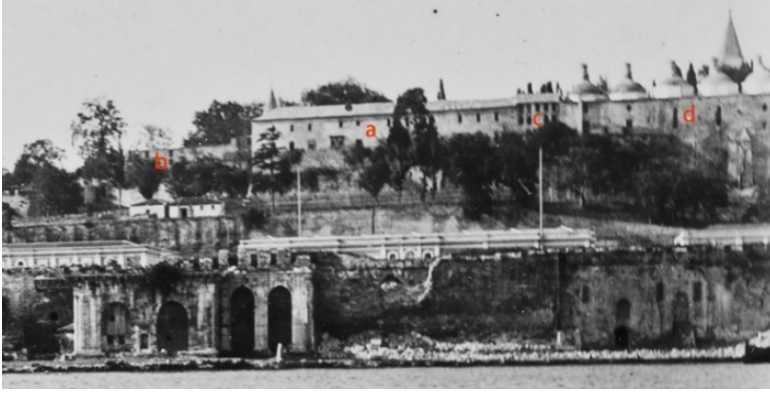
Fotoğraf 3: 1894 depremi sonrasında Tablakâr Koğuşu (a) ve çevre binalarının (b=Harici Kiler, c=Aşçılar Mescidi, d=mutfaklar) durumu (İstanbul Araştırmaları Enstitüsü, yak. 1894).

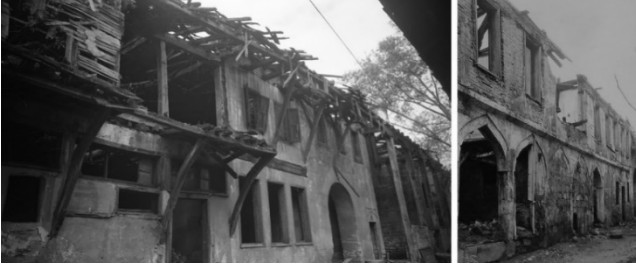
Fotoğraf 4: Aşçı koğuşlarının 1940'lı yıllardaki restorasyon çalışmaları öncesindeki durumu. Sol fotoğraf (EHAEA, 1940-1942), sağ fotoğraf (Topkapı Sarayı Müzesi Arşivi (TSMA), 1940).

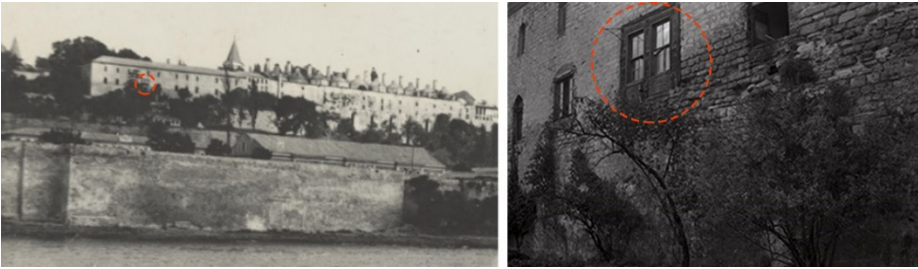
Fotoğraf 5: Tablakâr Koğuşu'nun 1910 yılındaki durumu (Getty Research Institute Digital Collections, 1910) ve bir pencereye uygulanan tamir yöntemi (EHAEA, 1940-1942).

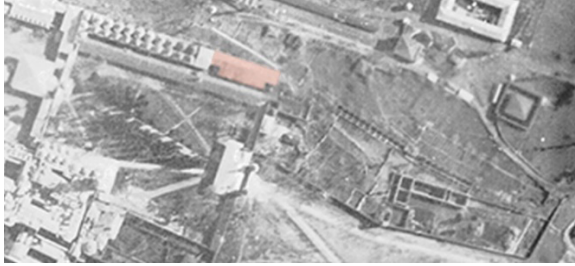
Fotoğraf 6: H. Levin Hauptmann tarafından çekilmiş 1818 tarihli hava fotoğrafı (Alman Arkeoloji Enstitüsü Arşivi, 1918) üzerinde Tablakâr Koğuşu.

1920'ler Tablakâr Koğuşu ve Yağhâne'nin bütüncül bir müdahale gerçekleştirilmediği için dış etkenlere maruz kaldığı bir dönem olmuştur. 1922 tarihli bir belge yağmurun etkisiyle yıkılan koğuş enkazının Ebniye-i Senniye ambarında muhafaza edilmesi gerektiğini belirtmektedir⁸¹. Her ne kadar koğuş üst örtüsünün 1918 tarihinde yerinde olduğu tespit edilse de (Fotoğraf 6) koğuşun çatısında ya da doğramalarında hasarlar meydana gelmiş ve bu hasarlara yeterince müdahale edilememiş, koğuşun iç mekânında yer alan ahşap aksamları suyun etkisiyle çürümüş ve çökmüş olmalıdır.

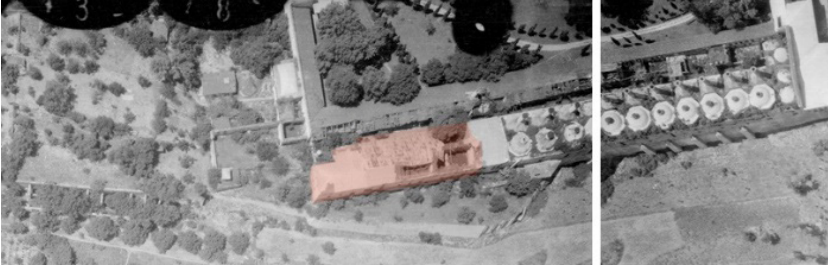
Fotoğraf 7: 1937 tarihli hava fotoğrafları üzerinde Tablakâr Koşusu. (Harita Genel Müdürlüğü Arşivi (HGMA), 1937a; HGMA, 1937b).

rütmüştür. Tahsin Öz'ün müdür olarak göreve başladığı yıllardan 1940'lı yıllara kadar ödenek buldukça kurşun, doğrama ve döşeme tamirleri gibi bölgesel müdahaleler gerçekleştirilmiştir⁸³. Ancak bu müdahalelerin yetersiz kalması sebebiyle arada geçen zaman içerisinde *Matbah-ı Âmire* binaları yıpranmasının önüne geçilememiş, koşulların kurşun ya da kiremit kaplı üst örtüsü çökmüş, bu durum özellikle koşulların dış etkenlere maruz kalarak ağır hasar almasına hatta çökmesine sebebiyet vermiştir (Fotoğraf 7, Fotoğraf 8).

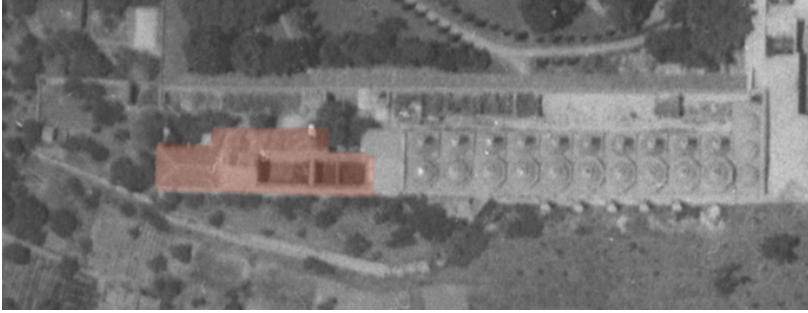
Fotoğraf 8: 1939 tarihli hava fotoğrafı üzerinde Tablakâr Koşusu. (HGMA, 1939).

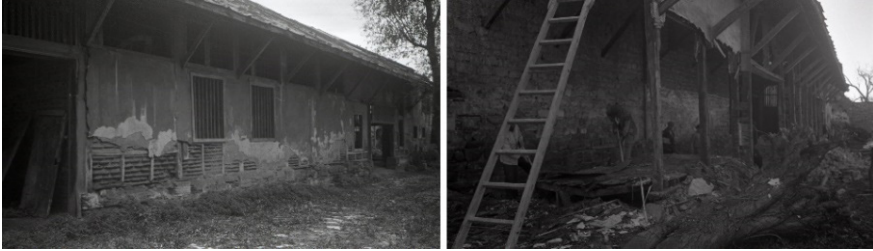
Fotoğraf 9: Tablakâr Koğuşu önündeki ek binanın 1940'lı yıllardaki restorasyon çalışmaları sırasında yıkılmadan önceki ve yıkılma esnasındaki durumu (EHAEA, 1940-1941).

Aynı dönemde Tablakâr Koğuşu ve Yağhâne'nin kagir yapı kabuğu önündeki ahşap çatı arası tuğla örülü duvarlardan oluşan iki katlı birimi kaldırmıştır (Fotoğraf 9). Koğuşun, bu ek sebebiyle içleri kaba yonu taş duvar ile doldurulan alt sıra pencere boşluklarına dokunulmamış, ancak üst sıra kemerli pencere boşluklarının içerisine çimento esaslı malzeme ile alçı dışlık görünümü verilmiştir. Revaklı sofa üzerindeki kurşun örtülü çatı bırakılarak geri kalan çatı örtüsü alaturka kiremit ile değiştirilmiştir. Bu esnada koğuşa kirpi saçak ilave edilmiştir. Çatının kurşun kaplı bölümü 1946-1949 tarihleri arasında kaldırılmıştır (Fotoğraf 10, Fotoğraf 11, Fotoğraf 12). Koğuşun bir bölümü arabalara bir bölümü karakola tahsis edilmiştir⁸⁵. Ayıklama yöntemiyle koğuşun bir dönem eki olan ilave bölümü muhdes sayılarak kaldırılmış, klasik devre atıf yapmak amacıyla koğuşa var olmadığı halde kirpi saçak ve çimento esaslı sözde alçı dışlıklar eklenmiş, koğuşun özgün kurşun üst örtüsü alaturka kiremitle değiştirilmiştir. Müdahaleler sırasında koğuşun iki katlı bir bina olduğu göz ardı edilerek üst kat pencereleri açılır kanat yerine sabit dışlıklarla değiştirilmiştir (Fotoğraf 11). Bu uygulama bir karakol binası ve araba seksiyonu için yeterli görülmüş olmalıdır (Ek 3).

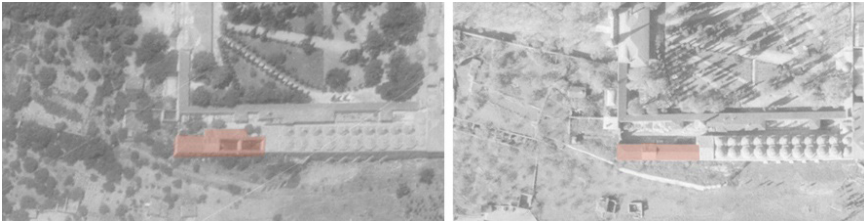
Fotoğraf 10: 1942 ve 1946 tarihli hava fotoğrafları üzerinden Tablakâr Koğuşu'nun gösterilmesi. Soldan sağa sırasıyla (HGMA, 1942; HGMA, 1946).

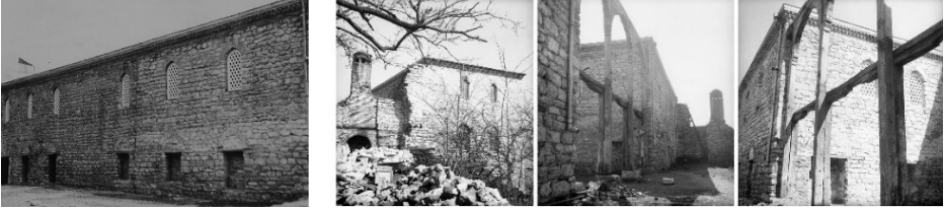
Fotoğraf 11: Tablakâr Koğuşu'nun 1940'lı yıllardaki restorasyonu sonrasındaki durumu. Soldan sağa sırasıyla (TSMA, 1940; İstanbul Arkeoloji Müzesi Arşivi (İAMA), 1949a; İAMA, 1949b; İAMA, 1949c).

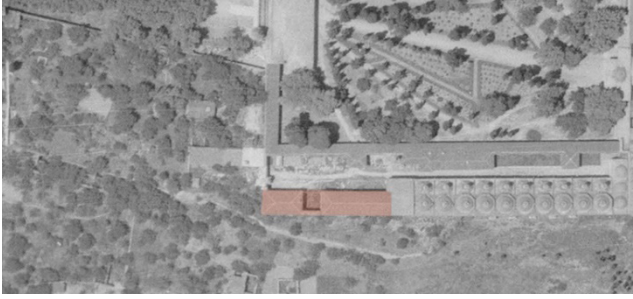
Fotoğraf 12: 1950 tarihli hava fotoğrafı üzerinde Tablakâr Koğuşu. (HGMA, 1950).
