Tarihi Kent Yapılarının Eğitim Yapısına Dönüşümü: Kadir Has, Bilgi, Mardin Artuklu ve Toros Üniversitesi Mimarlık Fakülteleri*

The Transformation of the Historical Buildings in the Cities for Educational Purpose: Faculty of Architecture of Kadir Has, Bilgi, Mardin Artuklu and Toros Universities *

Ayşen Cevriye BENLİ¹ Hatice TEKİN BANAZ²

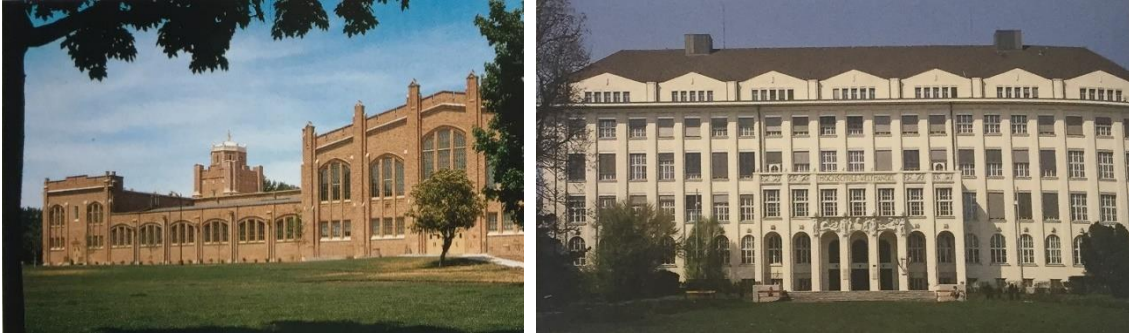
Şekil 1.2. University of Northern Colorado (Anonim,1998, Foto:Merrick, Blessing, Schenck), Viyana Ekonomi ve İşletme Üniversitesi(WU) ilk yapısı (Boeckl, 2014)

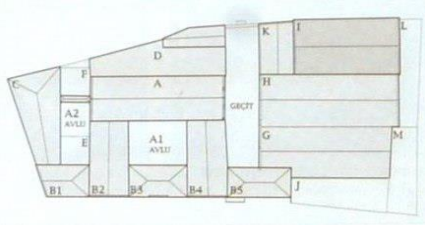
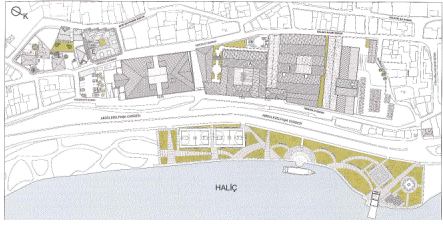
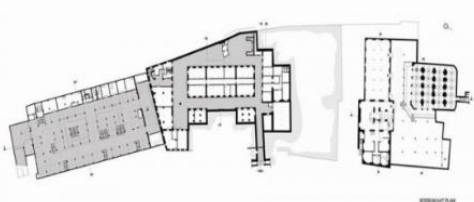
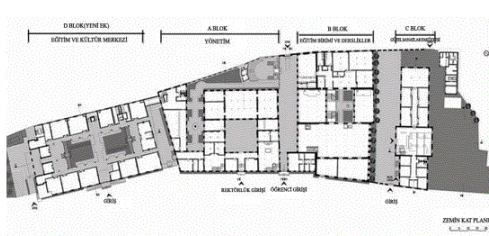
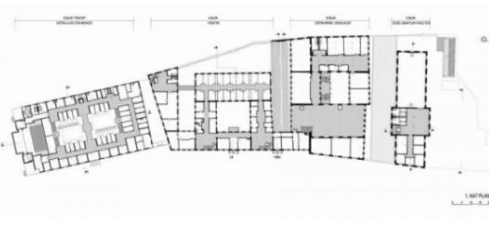
Çizelge 2. KHAS Üniversitesi Tarihi Dönüşümü (Yerleşim, Bodrum, Zemin, Birinci Kat Planları).
(Kaynak, Alper, 2019).

19.YY.’İN 2. YARISI	21.YY.’İN 1. YARISI
YERLEŞİM PLANI

BODRUM KAT PLANI

ZEMİN KAT PLANI

1.KAT PLANI

İŞLEV	CİBALI TÜTÜN VE SİGARA FABRİKASI	KADIR HAS Ü. CİBALI KAMPÜSÜ

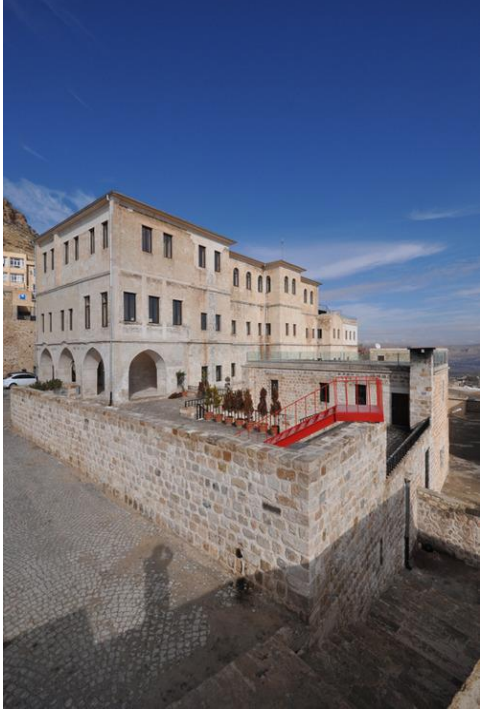
Konumu, yapım yılı	Mardin, 1874

Yapı sahibi	Mardin Artuklu Üniversitesi	
Mimari tasarımı yapan, ilk kullanım amacı.	Selim Lole, Devlet İşleri.	
Yeniden işlevlendirmeyi yapanlar, başlangıç ve bitiş tarihi.	Emin Selçuk Taşar- Mardin Artuklu Üniversitesi yapı işleri daire başkanlığı ve kontrolörler Y. Mimar Murat Çağlayan ile Y. Mimar Nüvit Bayar, 2010 Ocak-2011 Kasım.	
Günümüz kullanım amacı	Eğitim(üniversite), Kültürel	
Toplam inşaat alanı	3140 m ² kapalı alan	
Yapının strüktürü	Mardin taşı ile kâgir yapım

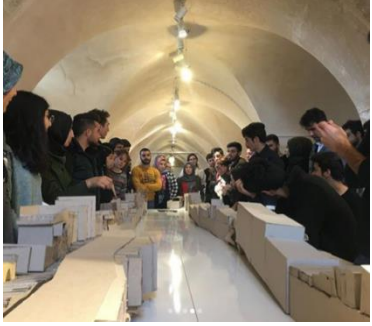
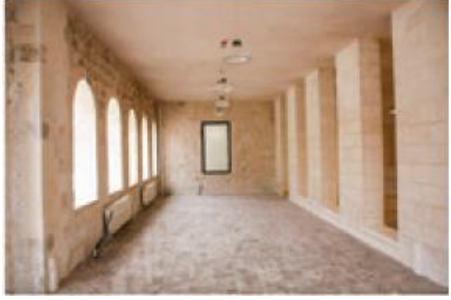
Şekil 13,14. Mardin Artuklu Üniv.

Mimarlık Fakültesi Derslik ve Stüdyoları
(artuklumimarlik, 2019)

Derslik ve Stüdyolarda Malzeme: Yapıda, Mardin'deki geleneksel malzemeler kullanılmıştır. Ancak işlevlendirme çalışmalarında, yapı içerisinde, günümüz koşullarına uygun başka malzemeler yeğ tutulmuştur. Bodrum kattaki birinci sınıf stüdyosunda yer döşemesinde emperador seramik, tavanda yapının duvarlarında ve çapraz tonozlarında ince yonu açık sarı kesme taş (Mardin taşı-kireçli)

kullanılmıştır. Son stüdyo katında, duvarlarda geleneksel Mardin kireç taşı, tavanda alçıpan asma tavan, yer döşemesinde emperador seramik kullanılmıştır. Mekânlarda hareketli mobilyalar, modern bir yaklaşımla döşenmiştir. Proje sunumlarında tarihi yapıda duvarların bozulmaması düşünüldüğünden; projeler ince siyah şeritler üzerine asılmaktadır. (Çizelge 10)

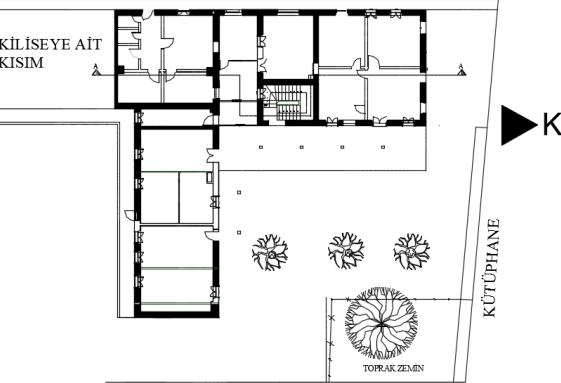
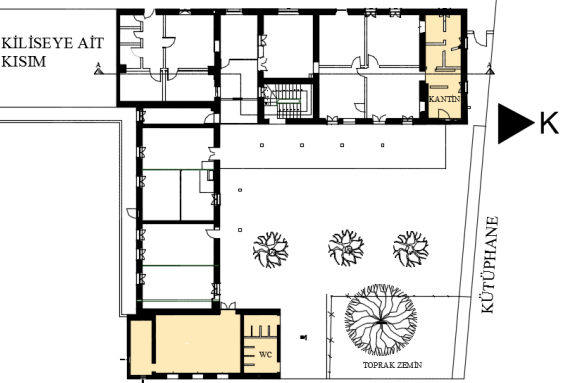
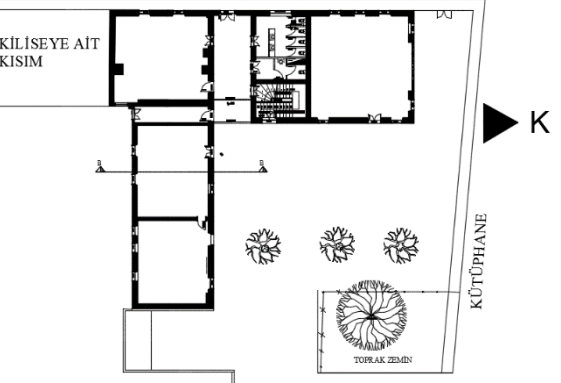
Çizelge 13. Toros Ü. GSTMF A Blok Zemin Kat Planı Dönüşümü

ST. JOSEPH KIZ KOLEJİ 1887-1946	MILLİ EĞİTİME BAĞLI OKUL, 1946-	TOROS Ü. GSTMF A BLOK 2017
Kaynak: Çetin, 2010 Rölöve, Restorasyon projesi.	Kaynak: Çetin, 2010 Rölöve, Restorasyon projesi.	Kaynak: Çetin, 2010 Rölöve, Restorasyon projesi. (Mühdes ekler yıkılmıştır.)
		<p style="text-align: center;">A BLOK ZEMİN KAT PLANI</p>

Derslik ve Stüdyolarda İşlev: A Blok restorasyon uygulaması sonucu, yapının özgün durumu korunarak yapının bitişiğindeki eklentiler yıkılmış, derslik ve stüdyoların işleve elverişli olabilmesi için bazı bölücü duvarlar kaldırılmıştır (Şekil 13,14). Latin Katolik Kilisesi ve Vakıflar'ın yapılaşmaları içinde bulunan Toros Üniversitesi Uray Yerleşkesi GSTMF A ve B olarak iki yapıdan oluşmaktadır. A Blok stüdyolar, B Blok ise stüdyolar, derslikler, idari mekânlar, öğretim üyesi odaları, sanat galerisi, arşiv, çay ocağı odası, ıslak mekânlar, öğrenci kitaplığı, depo, mescit içermektedir.

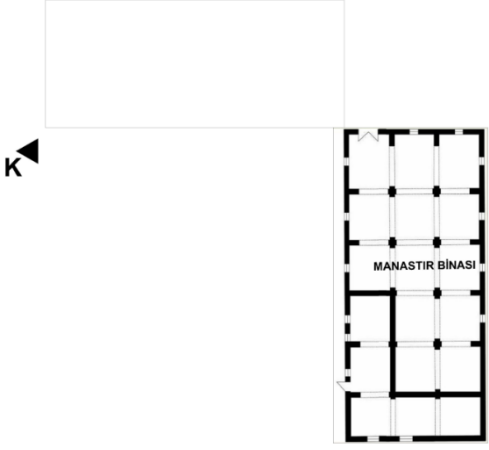
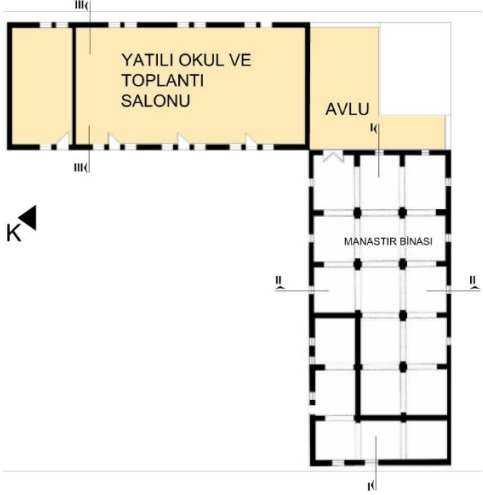
Çizelge 15. Toros Ü. GSTMF B Blok Zemin Kat Planı 1885-1961

KAPUSEN RAHIPLERİNİN EVİ-MANASTIR 1855-1921		<p style="text-align: center;">B BLOK ZEMİN KAT PLANI</p>

YATILI ÖĞRENCİ YURDU VE TOPLANTI SALONU 1921-1967	Kaynak: (Çoruh,2019, Olcaycan,2020, Toros Ü. Yapı İşleri Dairesi 2020)

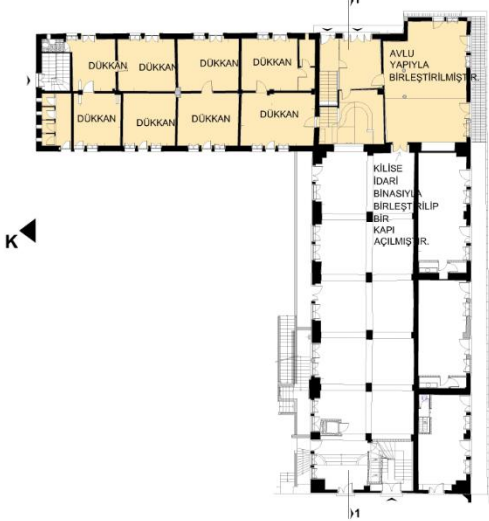
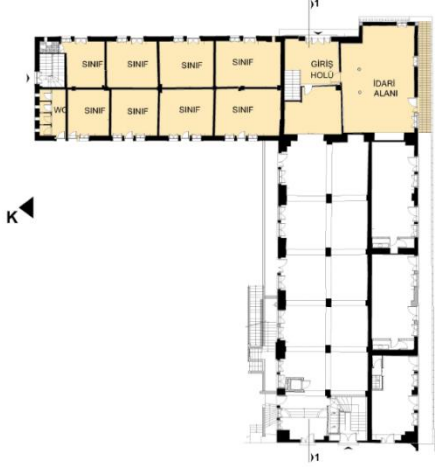
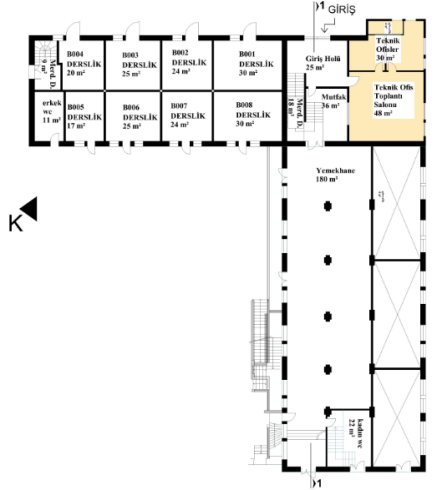
Çizelge 16. Toros Ü. GSTMF B Blok Zemin Kat Planı 1967- Günümüz

KİLİSE İDARI BİNASI 1967-2013	2013-2017 (Harvard Koleji)	TOROS Ü. GSTMF B BLOK 2017-GÜNÜMÜZ
<p style="text-align: center;">B BLOK ZEMİN KAT PLANI</p>

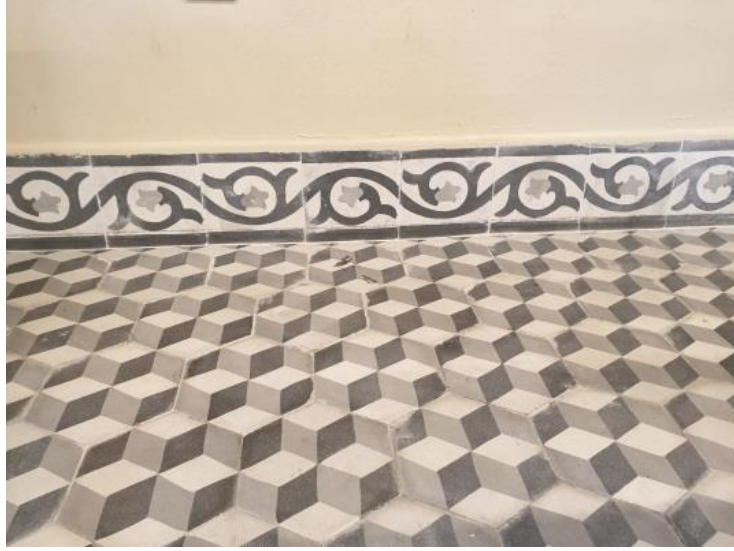
Şekil 25. Toros Ü. GSTMF A Blok alt kat A001 stüdyo yer döşemesi, özgün aslına uygun üretilmiş altıgen karo mozaik ve süpürgelik. Foto: H. T. Banaz,2020

Derslik ve Stüdyolarda Malzeme: A Blokta zemin kat yer döşemesinde tescilli yapının sanat raporunda belirtilen özgün mozaik karo kullanılmıştır (Mücen,2010). Toros Üniversitesinin desteklediği restorasyonda, altıgen biçimli, üç boyutlu geometrik desenli, beyaz, gri siyah renkli, yarı mat, özgün karo mozaik yer döşemesi ve karo süpürgelikleri aslına uygun olarak yeniden yaptırılarak döşenmiştir. (Şekil 25). Özgün taş dış duvarlar korunmuş, iç mekânda duvarlar aslına uygun sıvanmış, kırık beyaz renge boyanmıştır. Ahşap strüktür döşeme ve tavanlarda koyu kahverengi ahşap kullanılmıştır. Birinci kattaki stüdyolarda yapının özgün durumundaki gibi, kahverengi ahşap rabita yer döşemeleri ve tavan kaplaması ahşap koruma cilası ile boyanmıştır. (Şekil 25-31) (Çizelge 17,18)

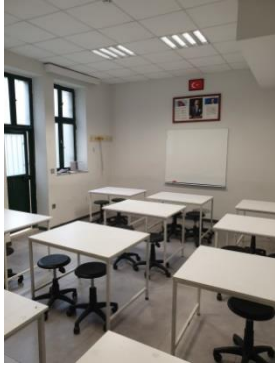
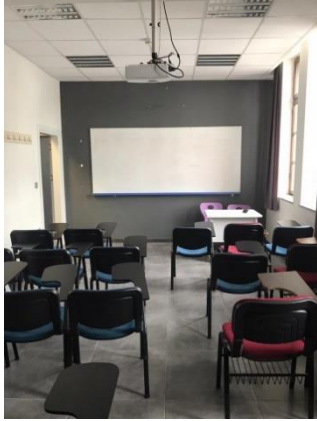
Şekil 28,29. Toros Ü. GSTMF B Blok Stüdyoları.

Yer Döşemesi	Duvar	Tavan	
Zemin kat stüdyolar	1984-2014	Doğu yönündeki Stüdyolar 10x20 seramik Batı yönündeki Stüdyolar Karo 30x30	Dış duvar taş İç duvar briket+sıva üstü boya	Alçı üstü boya

2014-2020	Seramik *Açık Gri 60x60 *Doku mat	Boya *Beyaz *Doku mat	Asma Tavan *Krem Taşyünü 60x60	
1. kat stüdyolar	1984-2014	Karo 30x30	Dış duvar taş İç duvar Tuğla + sıva + boya	Alçı üstü boya

2014-2020	Seramik *Koyu Gri 60x60 *Koyu Renk *Doku mat	Boya *Beyaz *Gri *Koyu ve açık ton *Doku mat	Asma Tavan *Krem Taşyünü 60x60 *Açık Renk

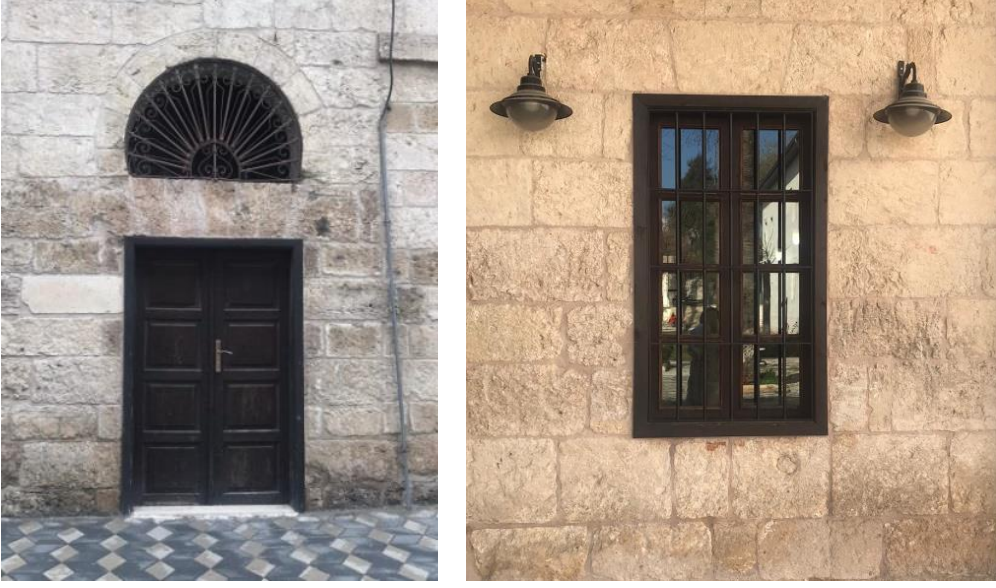
Şekil 30,31. Toros Ü. GSTMF A Blok Dışarıdan yaya giriş kapısı ve pencere. Foto: H. T. Banaz,2020

Derslik ve Stüdyolarda Mimari Dil: A Blok'un mimari dil açısından, cephesinde geleneksel Mersin mimari özelliklerini taşıdığı görülmektedir. Çift kanatlı kepenkli pencereleri, sokağa açılan günümüzde kullanılmayan kemerli kapısı ve giriş avlusu, iki katlı yağma taş yapı olması bu özelliklerdendir. Mersin taşı dış duvar ve bağdadi iç duvar ile yapılmış olan tescilli yapı sanat değeriyle, 19.yüzyılın sonu 20.yüzyılın başı Mersin' in ilk yapılarından (Mücen,2010). Ahşap oturma çatı örtüsünde Marsilya tipi kiremit kullanılmıştır. Yapının kuzey ve doğu görünüşünde zemin kattaki kiremit örtülü, ahşap dikmeli arkadlar avluya bakan, stüdyo girişlerine saçak ve gölgelik işlevi görmektedir. L tipi yapının doğuya bakan üst kata çıkan ana girişinin de bulunduğu yerde, dökme mozaik döşenmiş betonarme merdiven bulunmaktadır. Zemin katta bulunan stüdyoların avluya doğrudan açılan kapıları vardır ve buradan da doğrudan giriş yapılabilmektedir.
