MYOMETRİUM LOKALİZASYONLU RAHİM İÇİ ARAÇ

Intrauterine Device Localized in the Myometrium

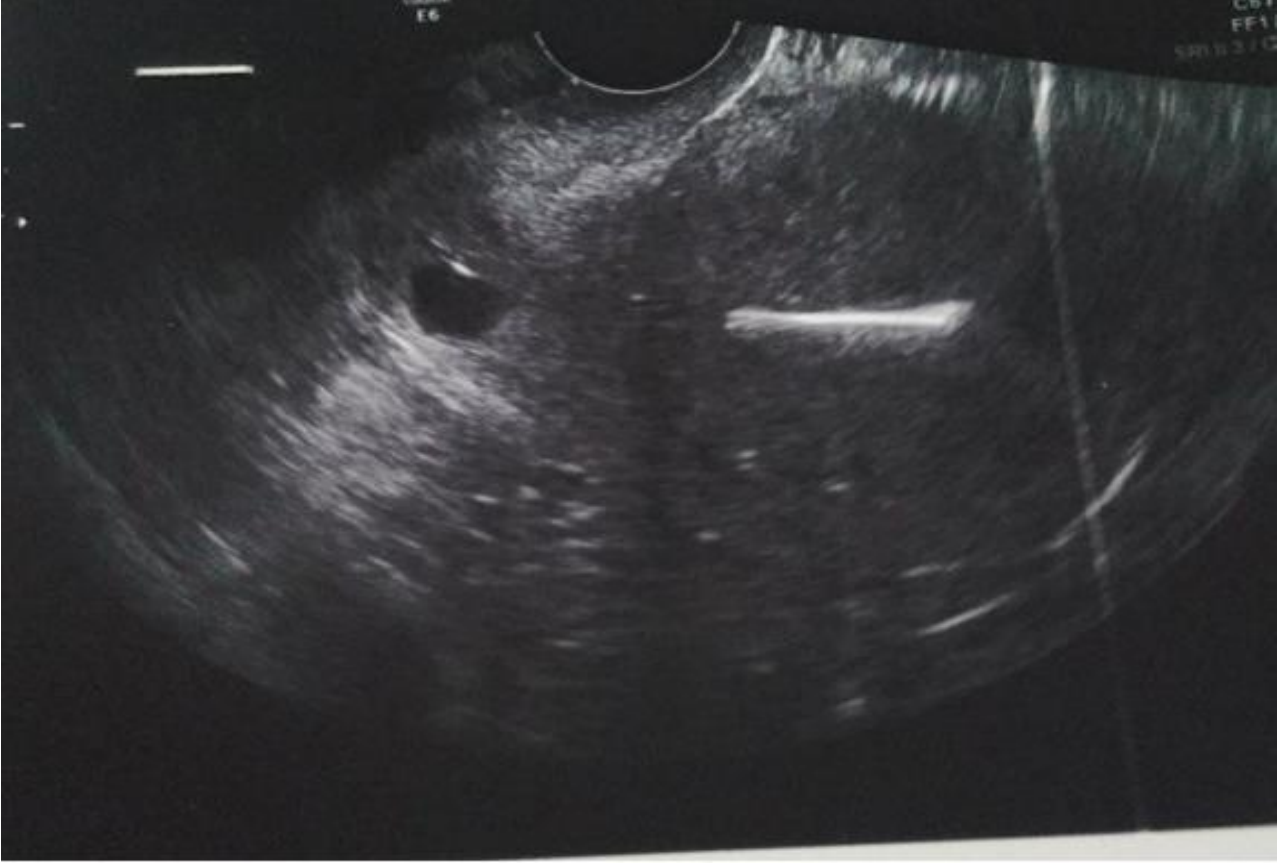
Resim 1: Transvajinal ultrasonografide intrauterin lokalizasyonlu izlenen RİA

53 yaşında kadın hasta jinekoloji polikliniğimize RİA çıkarılması istemi ile başvurdu. Hasta 3 yıldır postmenopoz döneminde olduğunu ifade etti. Vücut kitle indexi 51 kg/m² idi. RİA'nın, yaklaşık 13 yıl önce uterin kavite içerisine yerleştirildiği ve menopoz dönemi başlangıcında başarısız bir çıkartma denemesi geçirdiği öğrenildi. Hastanın özgeçmişinde, astım ve diabetes mellitus tanısı vardı ve daha önce geçirilmiş sezaryen, apendektomi ve bilateral diz protez operasyonları mevcuttu. Jinekolojik muayenede serviks atrofik, eksternal servikal os stenotikti ve RİA ipi izlenmiyordu. Morbid obezite nedeniyle uterus ve adneksler bimanuel muayenede palpe edilemedi. Transvajinal ultrasonografide RİA ekojenitesi endometrial çizgide izlenirken; uterus ve overler menopozla uyumlu görünümde idi (Resim-1). Histereskopi'de uterin kavitede RİA izlenmedi (Resim-

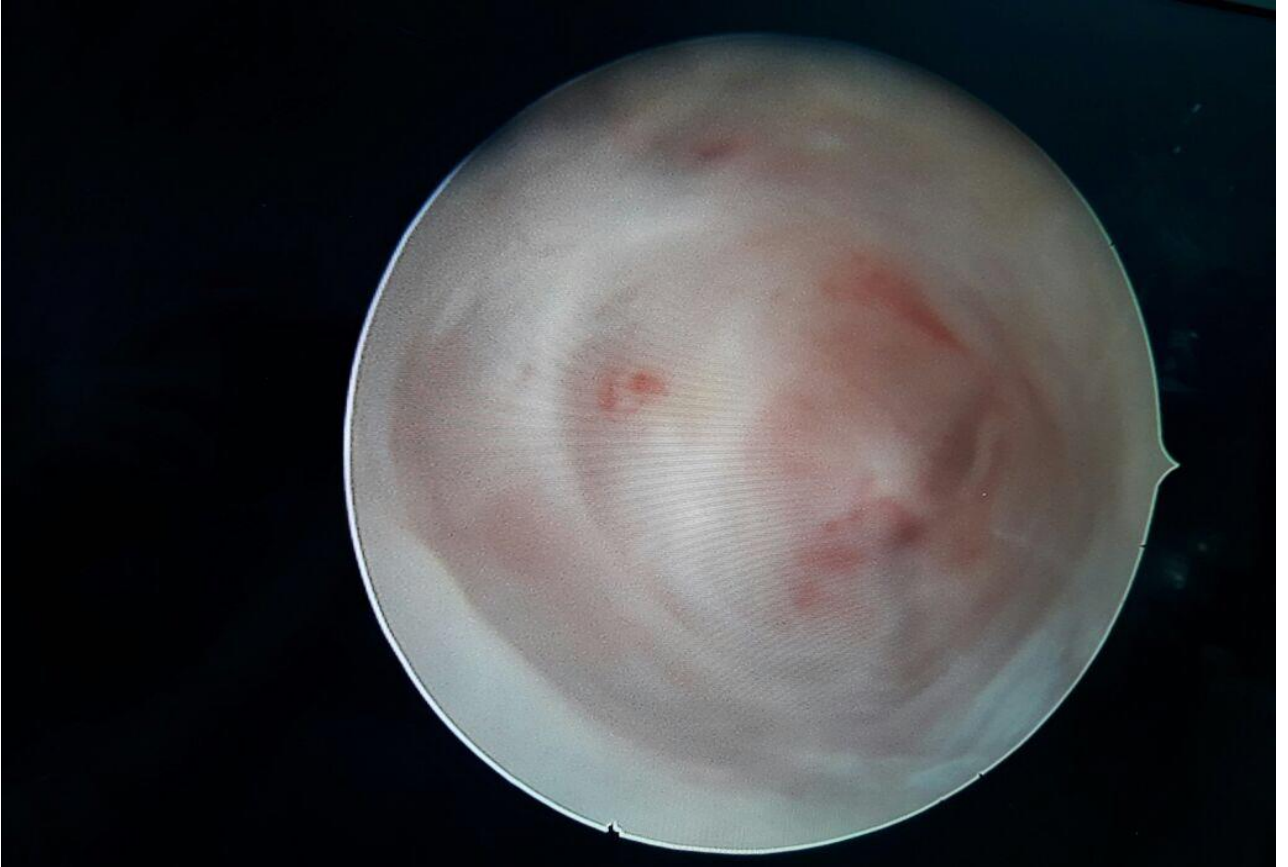
Resim 2: Histeroskopide RİA izlenmeyen uterin kavite görünümü

2). Histereskopi sonrası yapılan transvajinal ultrasonografide RİA ekojenitesi hala endometrial çizgide izleniyordu. Sonuçta RİA'nın myometriuma penetre olduğuna karar verildi ve hastaya gerekli bilgilendirme yapılarak, ek bir müdahale yapılmaksızın taburculuğu gerçekleştirildi.
