## **Fiber Optik Kablolarda Hat Birleştirme Hataları ve Kayıplara Olan Etkileri**

**ÖZET:** Bu çalışmada hızlı ve güvenli veri aktarımının en önemli unsurlarından biri olan fiber optik (FO) kabloların kayıpları araştırılmıştır. Buna ek olarak, 20 km uzunluğunda FO hattı kurulmuştur ve hatalı eklentiler ile makro bükme durumu deneysel olarak uygulanmıştır. Ek hatalarından tozlu, nemli, kesim açısı hatalı ekler ve U-Link bağlantısı kayıp değerleri optik zaman esaslı yansıtıcı (OTDR) FO ölçüm cihazı ile ölçülmüştür. Yapılan çalışma sonucunda minimum kayıp değeri elde etmek için operatörlerin ek işlemi ve montajı sürecinde dikkat etmesi gereken durumlar görülmüştür.

### **Cable Joint Faults and Effects On Loss In Fiber Optic Wires**

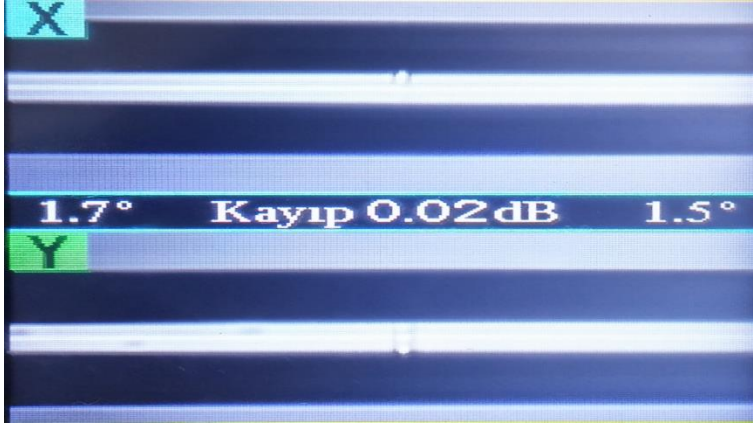
Şekil 3. Tozlu ek yapımı

Fig 3. Dusty cable joint

Şekil 3’de tozlu ek yapılmış bir elyaf lif görülmektedir. Operatör sadece ekranda yazan kayıp miktarına göre karar verip bu eki sağlam kabul edebilir. OTDR ile yapmış olduğumuz ölçüm sonucu ek noktasında oluşan kayıp değerinin ekranda okunan değerden fazla olduğu görülmektedir.

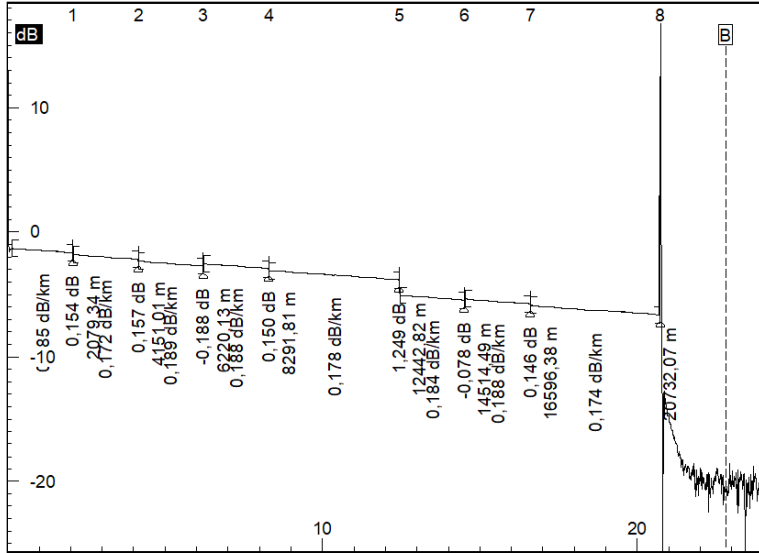
Şekil 4-b. Hat sonunda OTDR ile tozlu ek yapımının ölçümü

Figure 4-b. Dusty cable joint measurement with OTDR in end of line

Şekil 4-a ve 4-b’de görüldüğü üzere hattın başlangıç ve bitiş noktalarından ölçüm yapılmaktadır. Hat başı ve sonundan ölçüm yapılarak aritmetik ortalama ile kayıp değerleri hesaplanmaktadır. OTDR ile yapılan ölçüm işlemi sonucunda ek noktasındaki kayıp değeri 0,674 dB olarak hesaplanmaktadır. Bu kayıp değeri cihaz ekranında yazan değerden oldukça fazla ve müsaade edilen ek kaybı değerinin de oldukça üzerinde bir değer olarak görülmektedir. Bu ek noktasının kırılarak ek işleminin yenilenmesi gerekmektedir.

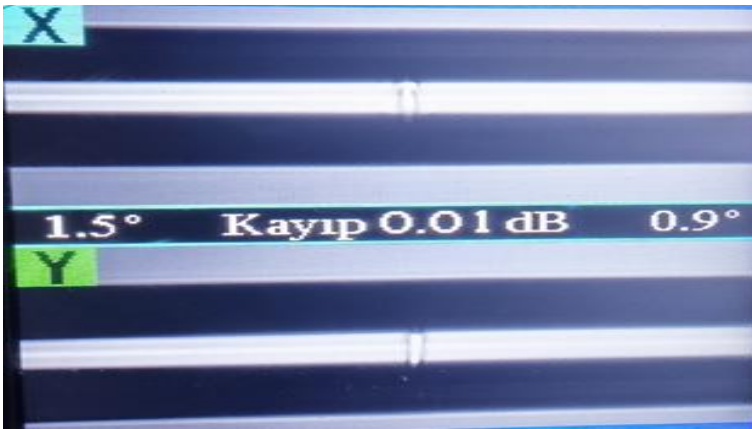
Şekil 5. Kesim hatalı ek yapımı

Figure 5. Cutting fault cable joint

Şekil 5’de kesim hatası ile gerçekleştirilen ek sonucu FO ark füzyon cihazı ekranı görülmektedir. Kayıp değerinin 0,01dB ile limit değerinin altında olduğu cihaz ekranından okunmaktadır.
