İstanbul'da Tarihi Yarımada'daki Geleneksel Ahşap Konutların Deprem Performansının Değerlendirilmesi

Evaluating the Seismic Performance of Traditional Timber Houses in the Historical Peninsula of Istanbul

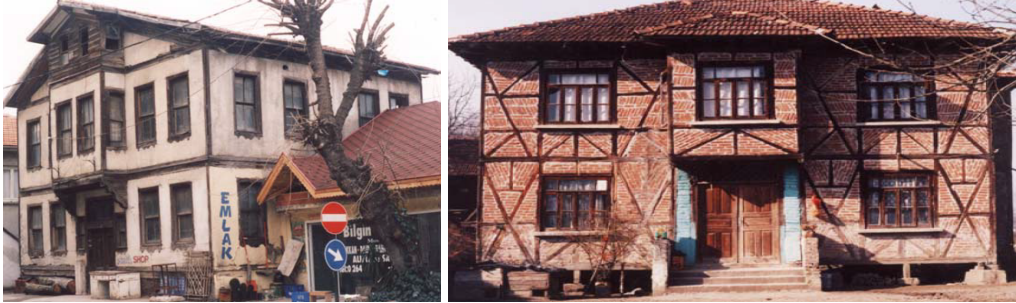
Şekil 2. 1999 depreminde hasar almamış geleneksel ahşap yapılar (Aksoy & Ahunbay, 2005)

Marmara Bölgesinde benzer mimari özelliklere sahip çok sayıda ahşap yapı bulunmaktadır. 1999 depremlerinden sonra Kocaeli ve Adapazarı çevresindeki geleneksel yapılarda çalışmada çok sayıda ahşap iskeletli yapının hasar aldığı görülmüştür. Aksoy ve Ahunbay (2005), 20. yüzyılın başında yapılmış olan geleneksel yapılar ve 1940-1970 arası Bayındırlık Bakanlığı'nın uyarılarına göre yapılmış olan yakın tarihli yapılar (Şekil 2) olmak üzere iki farklı tipte ahşap iskeletli konut sistemini incelemiştir. İncelenen geleneksel yapılar daha çok hımış yapıda ve 1-3 kat aralığındadır. Yakın tarihli yapılarda ise standart ölçülerde malzemeler bulunmaktadır ve dolgu malzemesi olarak tuğla tercih edilmiştir. Geleneksel yapılarda zemin katı kargir iken üst katları ahşap veya tüm katları ahşap olurken yakın tarihli yapılarda ahşap iskelet, taban aracılığı ile temele oturtulmuştur. Payanda geleneksel yapılarda dikmelerin orta noktasına yakın bir noktaya dayandırılırken yakın tarihli yapılarda çapraz payanda olarak köşegen olacak şekilde yerleştirilmiştir.

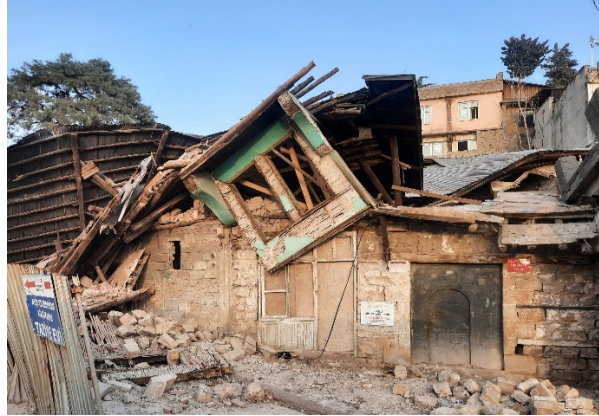
Şekil 6. Kahramanmaraş'ta üst katı göçmüş bağdadi tekniği ile inşa edilmiş ahşap yapı, 2023

Ahşap iskelet sisteminde geleneksel dolgu malzemeleri olan taş, tuğla veya kerpiç yerine hafif ve esnek bir uygulama olan bağdadi tekniğinin tercih edilmesi sistemin yanal kuvvetlere karşı direncini arttırmaktadır (Güçhan, 2018). Kargir zemin kat duvarları depremden herhangi bir hasar almamışken ahşap iskelet sistemin tamamen yıkıldığı örnekler görülmektedir. Şekil 6a'da bağdadi teknikle inşa edilen duvarlar yapının yıkılması durumunda blok halinde hareket ettiği görülmektedir.

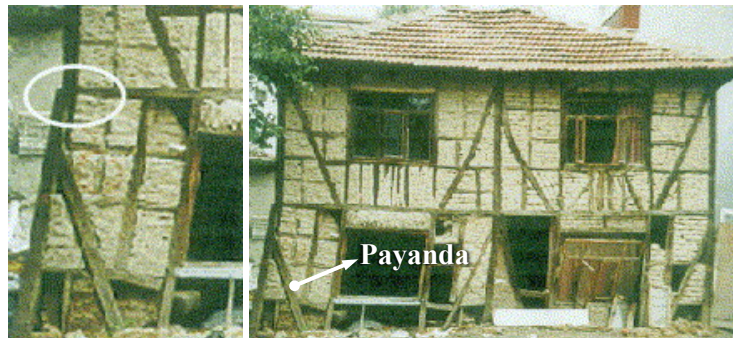
Şekil 7. Bağlantı noktasında hatalı uygulama, Kocaeli (Doğangün vd., 2006)

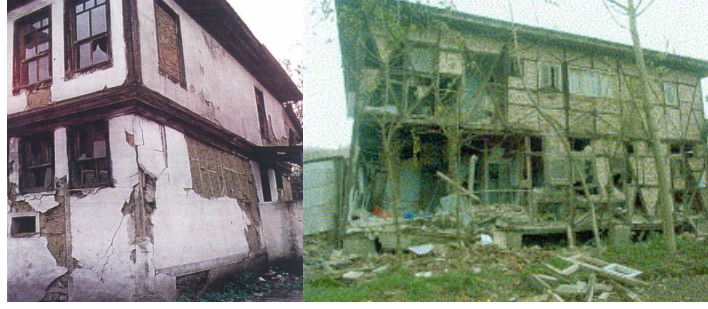
Şekil 8. Hımsıy yapıda dolgu dökülmesi (Doğangün vd., 2006)

Hımış yapılarda ahşap taşıyıcılar arasında gergi bağlantıları bulunmadığı durumlarda deprem sırasında duvar dolgularının taşıyıcı sistemden ayrılarak kısmen döküldüğü görülmektedir (Şekil 8). Dizeme ve bağdadi tekniği ile inşa edilmiş yapılarda dolgular taşıyıcı sistemle birlikte bir hareket ettiği için bütünlüğünü korumaktadır (Doğangün vd., 2006).

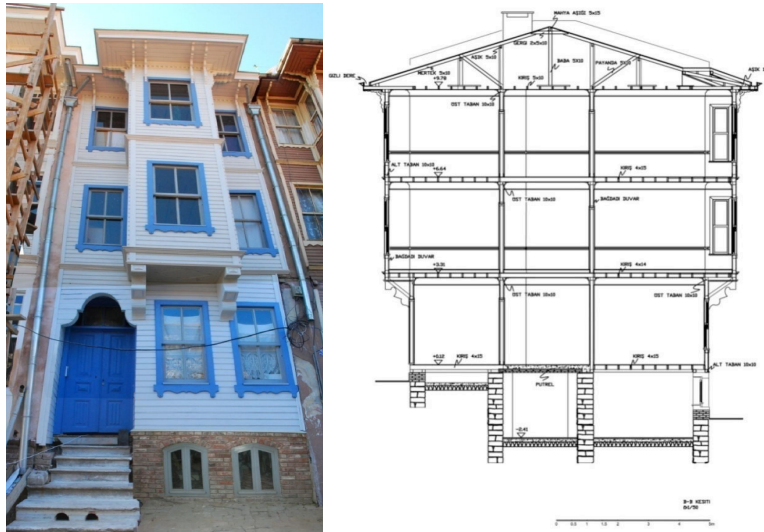
Şekil 9. Tarihi yarımadaadaki konutun restitüsyon kesiti (Dışkaya, 2011)

Dışkaya (2011), İstanbul’da tarihî yarımadaadaki 20. yüzyılın başlarında sıra ev olarak inşa edilmiş bir yapıyı, 1999 depremlerindeki sismik verilere göre simülasyon yardımı ile analiz etmiştir. Şekil 9’da görülen ahşap karkas yapı, kargir bir bodrum kat ile birlikte zemin ve üzerindeki iki kattan oluşmaktadır. Cephe dışta ahşap ile kaplanırken içte bağdadi çita kullanılmış ve dolgusuz yapılmıştır. Yapının mimari ve malzeme özellikleri baz alınarak sağlam yapı, eski yapı ve düğüm noktaları çürümüş yapı olmak üzere üç farklı durum analiz edilmiştir. En kötü senaryoda dahi yapının deprem sırasında ayakta kalacağı saptanmıştır.

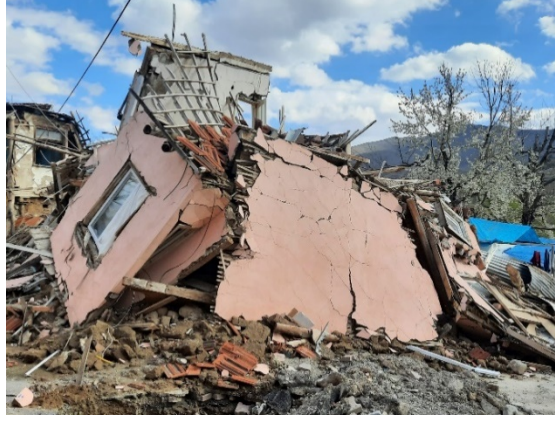
Şekil 10. Malatya’da tamamen yıkılmış bağdadi tekniği ile inşa edilmiş ahşap yapı, 2023

Son olarak Kahramanmaraş Pazarcık ve Elbistan merkezli depremlerde çok sayıda geleneksel yapı farklı düzeylerde hasar görmüştür. Bölgedeki ağır hasar alan veya yıkılan geleneksel ahşap yapılarda taşıyıcı dikmelerin temele kadar ulaştırılmaması, kargir zemin kat duvarlarının yetersiz olması, ahşap iskeletin kargir zemin kat duvarına sağlam bir şekilde oturtulmaması ve taşıyıcı eleman bağlantılarının yeterli olmaması göze çarpmaktadır. Şekil 10’da görülen yapının bağdadi çitalarla inşa edilmiş duvarları deprem sırasında bir perde duvar gibi hareket etmektedir. Bağlantı noktalarında zayıflık duvarın düzlem dışı hareket ederek devrilmesine yol açmıştır.

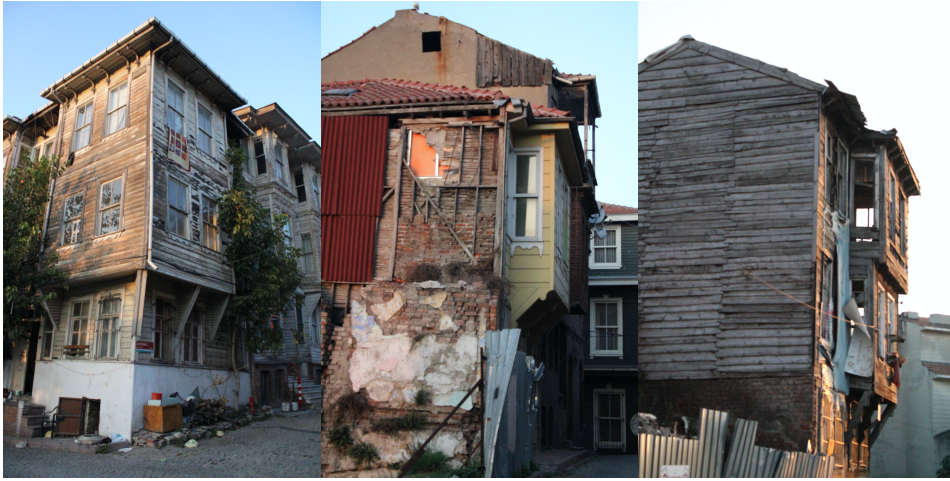
Şekil 12. Süleymaniye’deki geleneksel ahşap konut örnekleri

Şekil 12’de görüldüğü üzere ahşap karkas yapılar çoğunlukla kısmi kargir bodrum kat üzerine iki kat olarak inşa edilmiştir. Zemin katta mutfak ve tuvalet gibi servis alanları bulunurken üst katlarda yaşam mekânları bulunur. Yaz aylarında kullanılan en üst katın kat yüksekliği, kış aylarında kullanılan ara katın kat yüksekliğinden fazladır. Zemin katlar parsel sınırında tam otururken üst katlar düz, gönye veya çokgen çıkmalarla sokağa taşma yapmaktadır. Cephede ikili veya üçlü pencere sistemi bulunmaktadır. Çoğunlukla $\frac{1}{2}$ oranına sahip düşey dikdörtgen konumlu pencerelerin, açılış mekanizmaları giyotindir. Yarım kargir katların yüksek pencereleri ise demir parmaklık ile kapatılmıştır. İstanbul çevresinde 18. yüzyıldan itibaren ahşap karkas sistemin dikmeleri arası boş bırakıldığı, dış cephesinin ahşap malzeme ile kaplandığı, iç cephesinin ise bağdadi tekniği ile sıvandığı gözlemlenmektedir. 2,5 cm kalınlığında ahşap kaplamalar yalı baskısı ya da fugalı olarak uygulanmıştır (Eldem, 1987).
