OSMANLI ÖNCESİ DEVİRDEN YAYINLANMAMIŞ BİRKAÇ HAN ÜZERİNE BİR İNCELEME

Rahmi Hüseyin ÜNAL

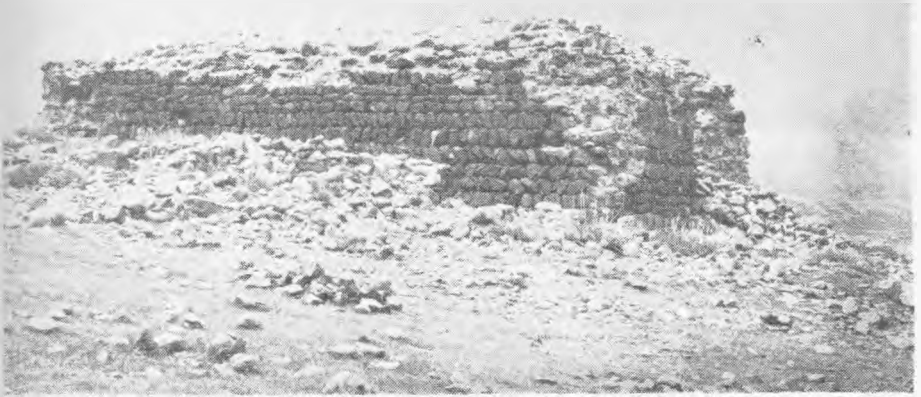
Resim: 1 — Dumluca Hanı (Divriği-Sivas). Kuzeydoğudan görünüş.

1972 yılı mayıs ayında; Divriği'den Kadir Değer Bey'in rehberliği ile gidip görme olanağı bulduğumuz bu han yıkılmağa yüz tutmuş durumdadır (Res. 1) (10). Yaklaşık 15m50 X 13m00 ölçülerindeki dikdörtgen planlı yapının ön ve arka cephe duvarları kısmen, orta sahinin tonozu ise tamamen haraptır. Tonozları nisbeten sağlam durumda olan iki yan sahin, bugün civar köylüler tarafından koyun ağılı olarak kullanılmaktadır. Duvarlar, düzgün sıralar halinde sıralanmış kırma taşlarla, tonozlar ise moloz taşla inşa edilmiştir. Payeleri birbirine bağlayan kemerler, destek kemerleri ve ön cephe düzgün kesme taştandır.

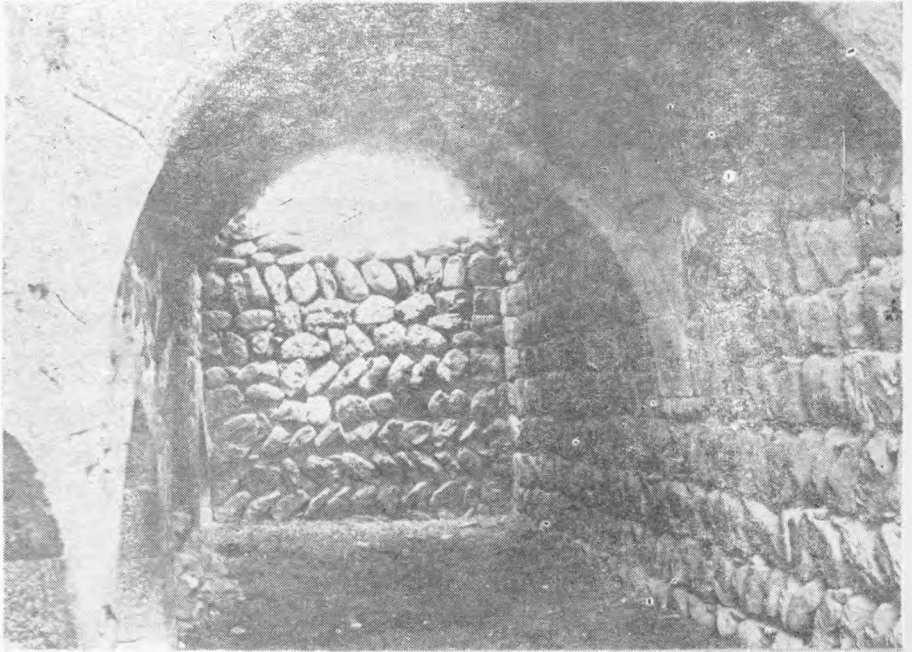
Resim: 4 — Dumluca Hanı (Divriği-Sivas). Doğu Sahının güneyden görünüşü.

Kuzey-güney doğrultusunda uzanan yapıya, güney cephesinin ortasında yer alması gereken, bugün tamamen ortadan kalkmış bir kapıdan girilmekteydi (Şek. 1) (Res. 2). Han, kuzey-güney yönlü üç paralel sahına bölünmüştür. 0m70 X 0m90 ölçüsünde, iki sıra halinde sıralanmış dörder paye, sahinleri birbirinden ayırmaktadır (Res. 3). Güney duvarı ile girişteki ilk iki paye arasında yer alan iki kemer yuvarlak, diğer kemerler sivridir. Yuvarlak kemerler diğer kemerlerden yüksektir. Yapının orta sahinini (3m30) yan sahinlerden (2m85) daha geniş ve daha yüksektir. Tonozlar hafif sivri kemerlidir. Yan sahinlerde ikişer, orta sahinde ise bir takviye kemeri görülmektedir (Res. 3 ve 4).

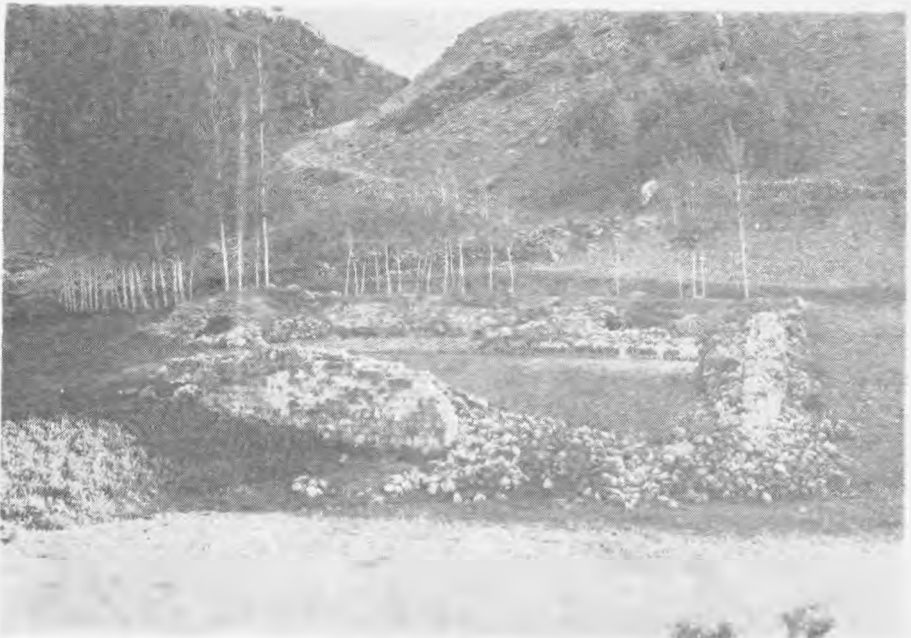
Resim: 7 — Kantarmış Hanı (Arapkir-Divriği). Kuzeyden görünüş.

Küçük bir sel yatağının kenarında yer alan hanın çok küçük bir kesimi ayakta kalabilmiştir (Res. 7). Kuzeybatı köşesi, sel sularının tahribatı sonucu tamamen yıkılmıştır. Çatıyı örten tonozların tamamı göçmüş, sadece güney tonozunun orta kesiminden bir parça ile (Res. 8) girişteki sağlı sollu hücrelerden güneydeki tonozundan bir parça sağlam kalabilmiştir (Res. 9). Hanı 1972 yılı mayısında ziyaret ettiğimizde, doğu kesimine yonca ekilmiş, kapalı kısmın bir kesimi de sebze bahçesi haline getirilmişti.

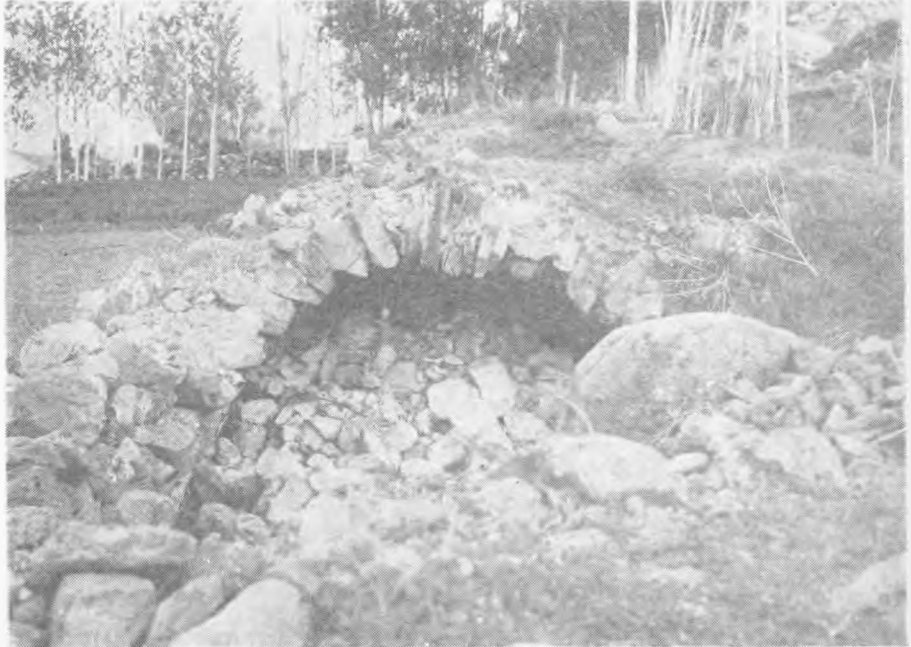
Resim: 8 — Kantarmış Hanı (Arapkir-Divriği). Güney tonozunun ayakta kalan kesiminin batıdan görünüşü.

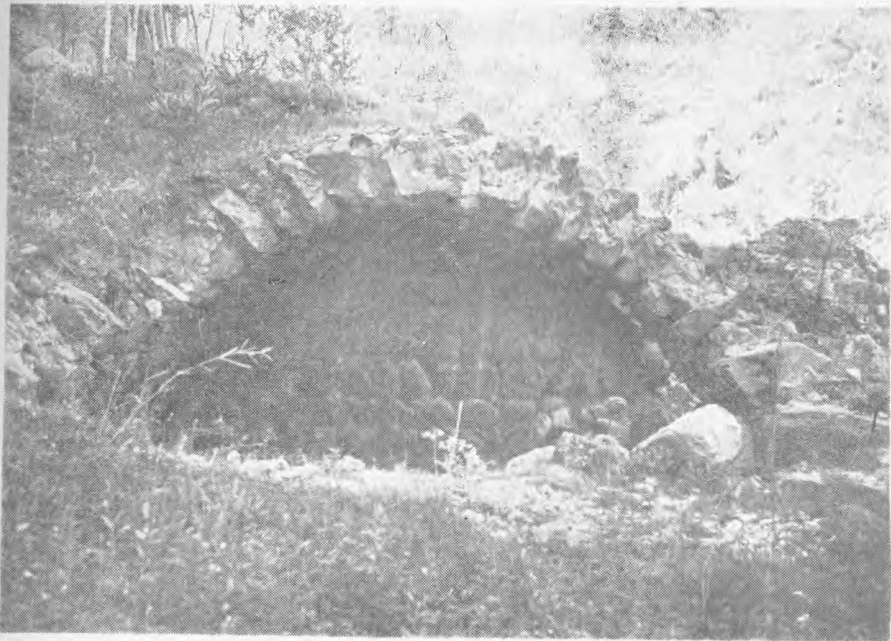
Resim: 9 — Kantarmış Hanı (Arapkir-Divriği). Güneydoğu köşesindeki hücrenin tonozu.

Güneydoğu köşesinde sağlam kalabilmiş tonoz parçasının, kapalı kısmın güney tonozu ile bağlantılı olmadığı görülmektedir (Res. 9). Bu tonozun kuzey duvarı üzerinde halen görülebilen gedik muhtemelen bir kapı yeridir. Bu düzen, cephe kesiminde iki hücreye sahip avlusuz hanları hatırlatmaktadır. İğdir yakınlarındaki **İğdir Kervansarayı**'nda (15) ve Diyarbakır yakınındaki **Han-ı Gevran**'da (16) tipik birer örneğini gördüğümüz bu tip avlusuz hanların girişinde iki hücre yer almakta, bu iki hücre arasındaki mekan da ya Han-ı Gevran'da olduğu gibi bir eyvan şeklinde ve önü açık olarak tasarlanmakta, ya da İğdir Kervansarayı'nda olduğu gibi bir giriş holü mahiyetinde kapalı bir mekan olarak inşa edilmektedir. Burada da buna benzer bir düzenin tekrar edildiği söylenebilir. Bu durumda, yapının kuzeydoğu köşesinde de güneydoğudakinin şekil ve boyutlarında bir ikinci hücrenin varlığını düşünmek gerekmektedir.

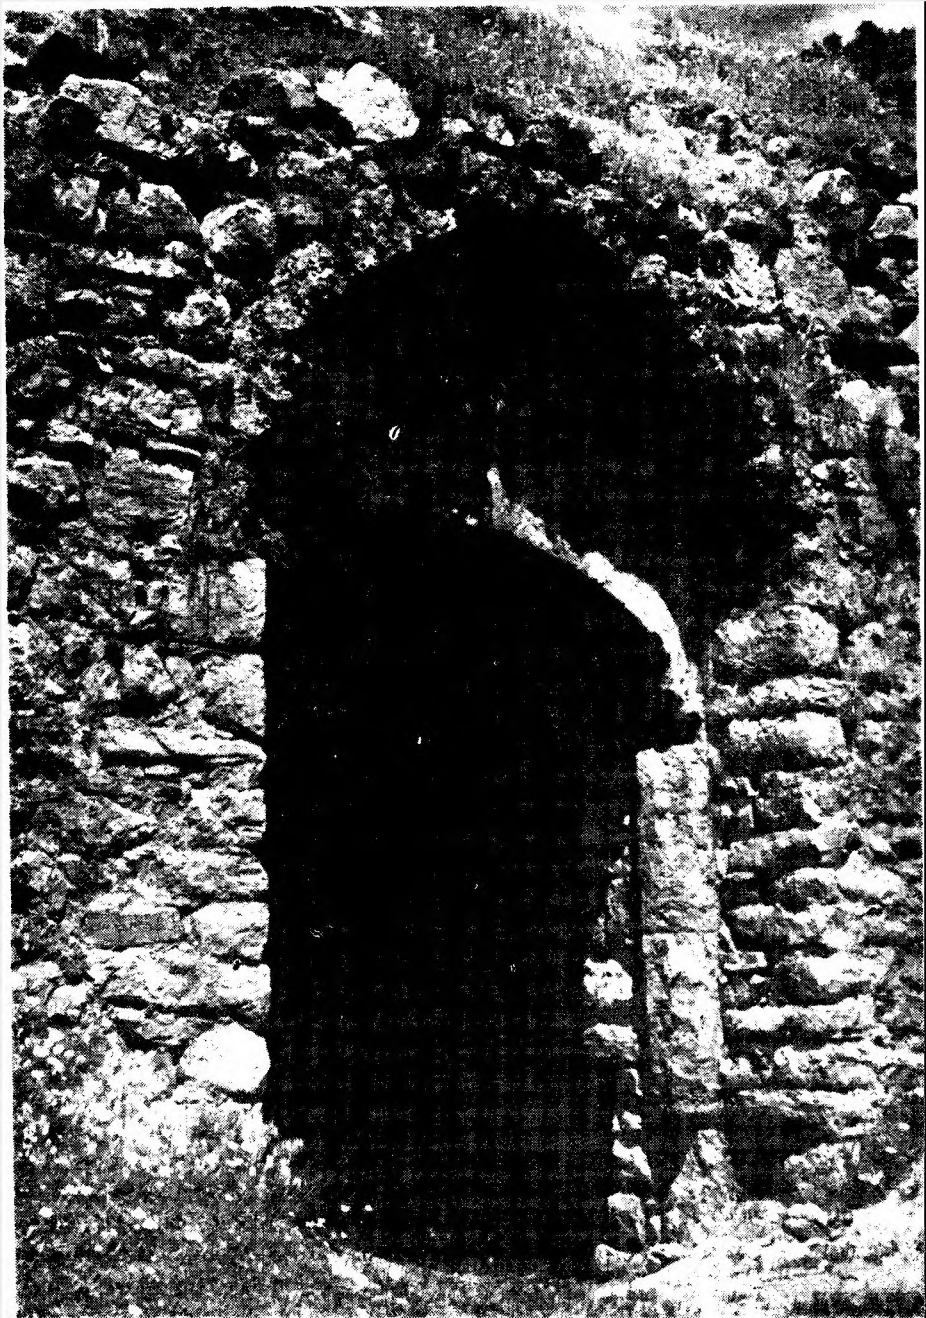
Resim: 11 — Duhan (Bitlis-Baykan). Küçük Han'ın giriş kapısı.

Du-Han adıyla anılmasından da anlaşılabilceği gibi yapı biri büyük, diğeri küçük bitişik iki handan oluşmaktadır. Uzun bir dikdörtgen teşkil eden iki yapının toplam uzunluğu yaklaşık 49m50; eni ise 16m50 dir. Hafif meyilli bir arazi üzerine oturtulmuş olan yapının tümü kırma taşlarla inşa edilmiştir. Her iki bölümün de girişi güneybatı cephesindedir (Şek. 4). Bu cephe üzerinde üç, güneybatı köşesinde de bir adet destek kulesi görülmektedir. Batıdaki küçük hana, sivri kemerli az derin bir niş şeklindeki taçkapıdan girilmektedir (Res. 11). Giriş aralığı düzgün kesme taşlardan basık bir kemerle örtülüdür. İç mekan, yaklaşık olarak kuzey - güney doğrultusunda uzanan üç sahına bölünmüştür. Sahınları örten tonozlar çok hafif sivridir (Res. 12). Tonozlar, iki paye üzerine oturan üçer gözlü iki kemer dizisi ile birbirinden ayrılmaktadır. Kemer dizileri kuzeyde doğrudan doğruya duvara, güneyde ise bu duvara bitişik iki payeye dayanmaktadır. Payeler arasındaki sivri kemerlerin dış yüzleri ile kemer karınları ve her tonoz üzerindeki iki destek kemeri kesme taştandır. Payeler arasındaki kemerler, derince düz bir silme ile belirlenmiştir. Güney duvarı üzerinde, iki yan tonozun nihayetinde yer alan ve dışa doğru daralan iki pencere ilk şekillerini korumuş olmakla birlikte, batı duvarı üzerindeki daha geniş üç pencere sonradan açılmış izlenimi bırakmaktadır. Batıdaki pencereler de dışa doğru daralmaktadır. Pervazlarının iç kesimleri kısmen harap olmuş olan bu pencerelerin üçü de basık birer kemerle son bulmaktadır.

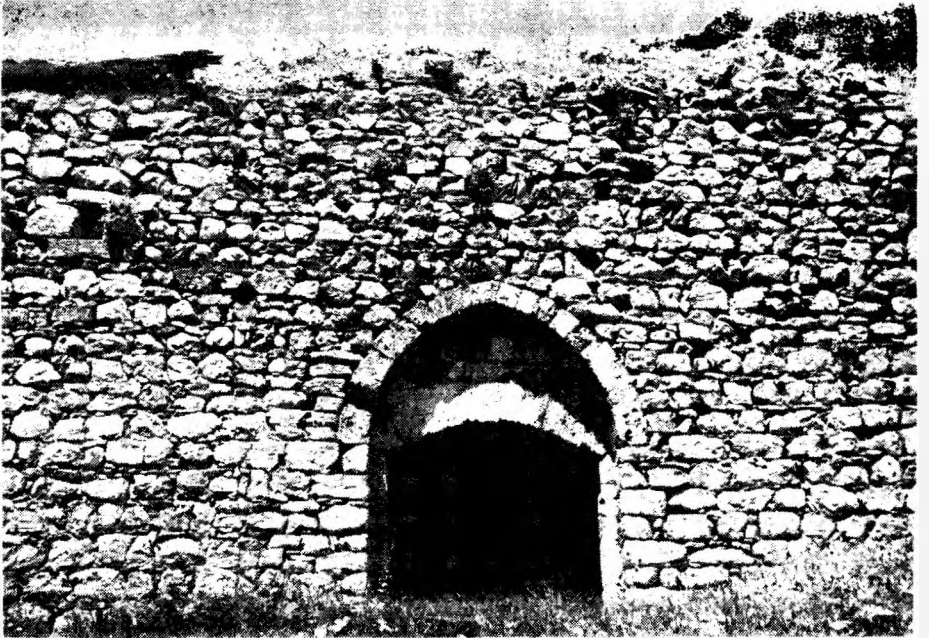
Resim: 13 — Duhan (Bitlis-Baykan). Büyük Han'ın taçkapısı.

Büyük Han'ın taçkapısı da az derin bir niş şeklindedir (Res. 13). Taçkapı nişi sivri kemerli bir kavsara ile son bulmaktadır. Giriş aralığı, düzgün kesme taşlardan bir basık kemerle örtülüdür. İç mekan, küçük hanın tonozlarına dik doğrultuda (doğu-batı) üç sahına bölünmüştür. Sahınlar, hafif sivri kemerli tonozlarla örtülüdür. Beşer gözlü iki kemer dizisi tonozları ayırmaktadır. Kemerler, ortada uzun dikdörtgen şekilli payeler, yanlarda da ikişer

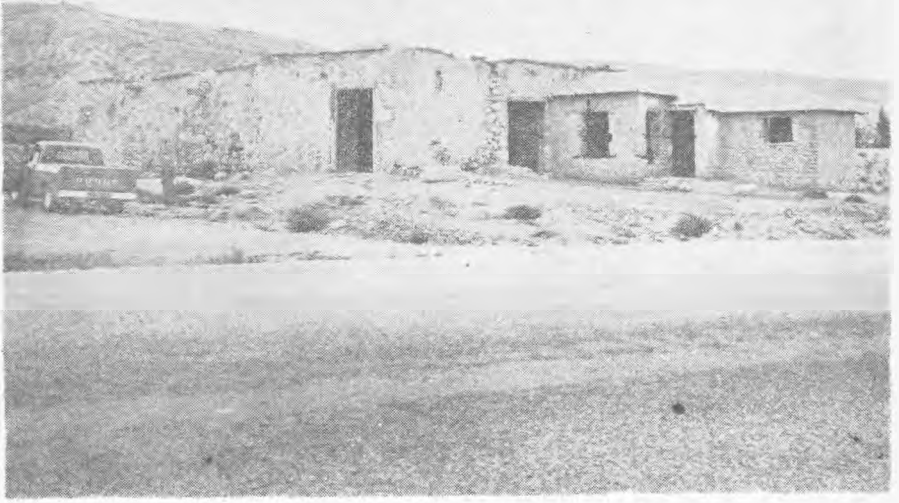
Resim: 14 — Hoca Cihan Hanı (Konya-Beyşehir). Güneydoğudan görünüş.

Yukarıda da işaret ettiğimiz gibi han aslî hüviyetini büyük ölçüde yitirmiş durumdadır. Çevre duvarlarının büyük bir kesimi, eski temeller üzerine sonradan inşa edilmiştir. Dışta, yapının eskiliğine işaret edebilecek hiçbir iz kalmamıştır. Yapıya bugün iki kapıdan girilmektedir (24) (Şek. 5). Düz birer hatilla örtülmüş kapıların bir özellikleri yoktur. Doğu cephesinde yer alan kapı muhtemelen yapının esas kapısıdır. Fakat bu kesim de yıkılıp sonradan inşa edildiği için şekli bozulmuştur. Güney cephesinin doğu ucundaki ikinci kapı sonradan açılmış olmalıdır.

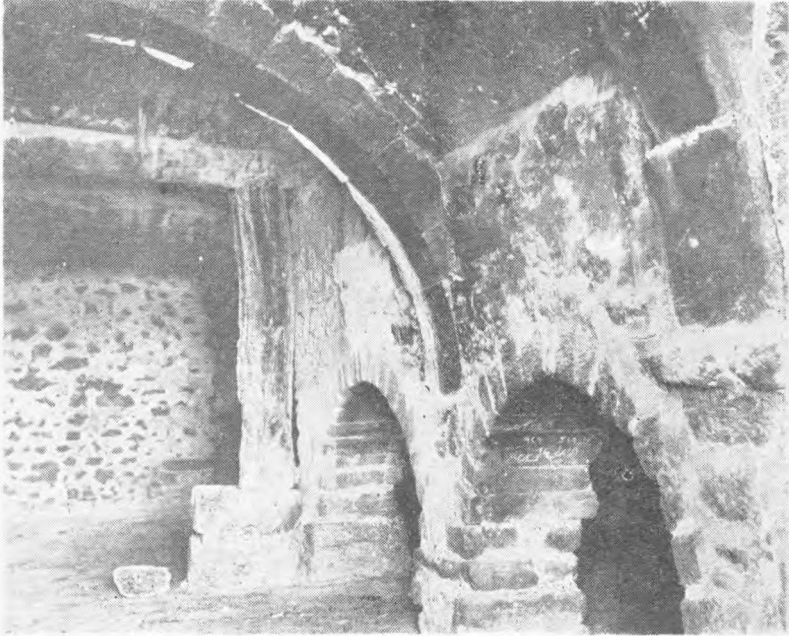
Resim: 15 — Hoca Cihan Hanı (Konya-Beyşehir). Orta sahımla kuzey sahnını ayıran kemer dizisi ve payeler.

Payeler, payeler arasındaki kemerler ve destek kemerleri düğün kesme taşlarla, yapının geri kalan kesimi-sonradan onarılan kesimler de dahil olmak üzere-kırma taşlarla inşa edilmiştir. Ayakta kalabilen kısımlardan hareket ederek yapının ilk şeklini tahmin edebiliyoruz. Tonozlardan birer parça halen sağlam durumda olduğuna göre, sahnın genişliklerinde herhangi bir değişiklik söz konusu değildir. Olsa olsa yapının doğu ve batı yönlerindeki uzunluğunun ne olabileceği tartışma konusu yapılabilir. Kaldı ki hanın üç sahnının toplam enine göre bugünkü boyu da oransız değildir. Mevcut üç paye arasındaki açıklıklardan hareket ederek, batıya doğru daha iki payenin mevcut olması gerektiği sonucuna varılmaktadır. Bu durumda sahnın ayıran ve altı kemer gözünden oluşan kemer dizisi beş paye üzerine oturmaktaydı.
