## Geleneğin Devamı Çorum/Bayat'ta Çantı Tekniğinde İnşa Edilmiş Camiler

### *Continuation of the Tradition Mosques Built with Çantı Technique in Çorum/Bayat*

Oktay Gündoğdu

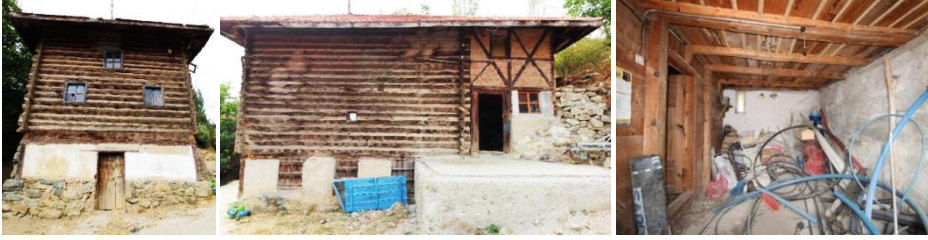
**Şekil 4.** Ahacık Köyü Yüceardı Mah. Cami, Genel Görünüm (O. Gündođdu 2023)

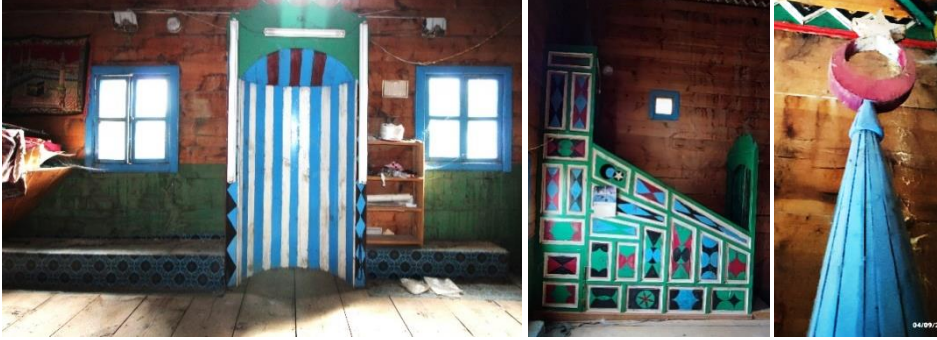
**Şekil 5.** Ahacık Köyü Yüceardı Mah. Cami, Vaaz Kürsüsü, Mihrap ve Minber (O. Gündoğdu 2023)

Yapı içerisinde yer alan mimari elemanlardan minber, mihrap ve vaaz kürsüsü ahşaptan yapılmıştır. Mihrap, duvar yüzeyinden dışa taşkın olarak yerleştirilmiştir. Yarım daire formlu nişin iç yüzeyi 0.05 m. genişliğindeki dikey çıtaların yan yana çakılmasıyla çevrelenmiştir. Çıta yüzeyleri mavi, beyaz ve kırmızı yağlı boya kullanılarak renklendirilmiştir. Mihrap nişinin alınlık kısmı yay formlu kıvrımlarla hareketlendirilmiş ve yüzeyi yeşil renkte boyanmıştır. Yan bordürleri ise mavi ve kahverengi boya kullanılarak oluşturulmuş üçgen ve baklava dilimi motiflerle bezenmiştir (Şekil 5).

lemelerle benzerlik göstermektedir. Minber kapısının üstündeki taç bölümü mihrap tacıyla aynı formda yapılmıştır. Yan aynalık, köşk altı ve köşk korkuluğunda, minber korkuluğu üzerinde farklı boyutlarda oluşturulmuş yatay ve dikey dikdörtgen tablaların yüzeylerinde renkli boyalarla yapılan geometrik süslemeler bulunmaktadır. Korkuluk üzerine ajur tekniğiyle ay-yıldız motifi işlenmiştir. Vaaz kürsüsü güneydoğu köşede yarım daire formda tasarlanmıştır (Şekil 5).

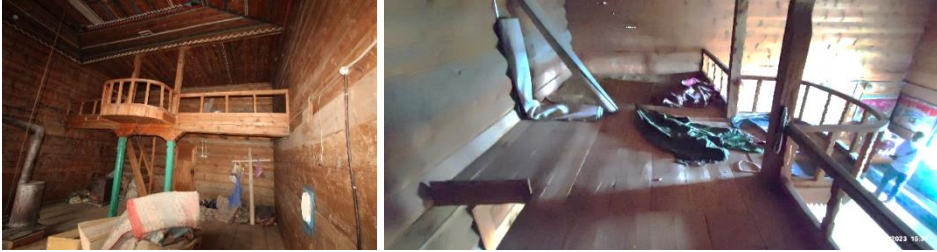
**Şekil 6.** Ahacık Köyü Yüceardı Mah. Cami, Kadınlar Mahfili (O. Gündoğdu 2023)

Kadınlar mahfili, mihrap duvarına paralel tasarlanmış iki ahşap direkle hem alt kat hem de üst kattan desteklenmiştir. Üst katta müezzin mahfili iki desteğin arasından 1.00 m. çıkmalıdır. Mahfilde ahşap yüzeylerde kazıma tekniğiyle oluşturulmuş zikzak motiflerle karşılaşmaktadır (Şekil 6).

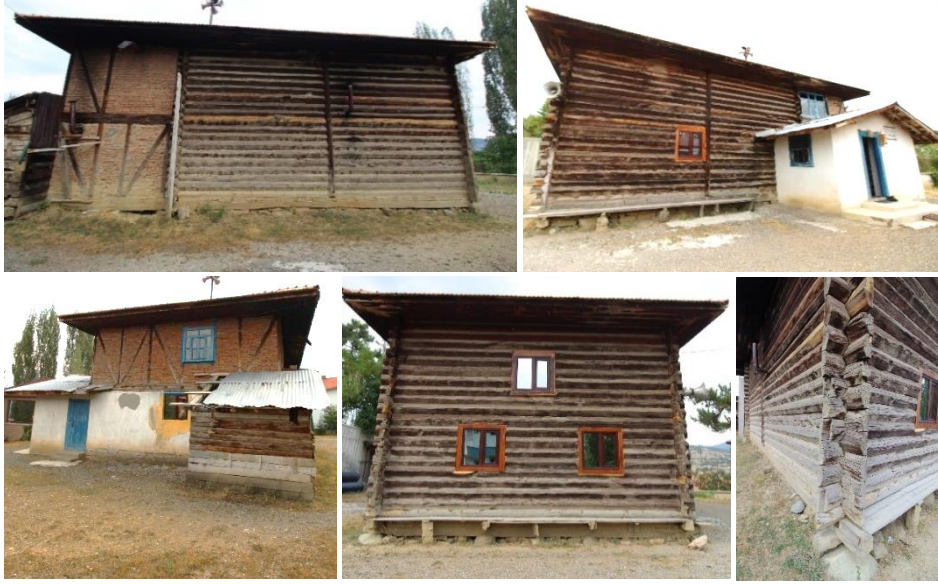
**Şekil 9.** Falı Köyü, Çantı Cami, Dış Görünüm ve Detay (O. Gündoğdu 2023)

Köy merkezinde kendi arsası üzerinde konumlandırılan çantı cami, tek katlı oluşmaktadır. Taş zemin üzerine oturtulmuş yapının kuzey cephesine sonraki dönemlerde son cemaat yeri ve giriş mekânı eklenmiştir. Zemin taş dolgu olup üstüne yerleştirilmiş iki sıra ahşap kiriş üzerine ahşap perdeler yağma olarak birleştirilmiştir. Son cemaat yeri ahşap+tuğla ile karkas sistemle örülmüş, giriş mekânı ise betonarmedir. Kuzey cepheye duvara bitişik şekilde ahşap odunluk/kuruluk eklenmiştir. Yapı kırma çatı ile örtülü olup saçaklar 1.00 m. dışa taşkındır. Çatı ahşap üzerine marsilya tipi kiremitle kaplanmıştır (Şekil 9). Yapı günümüzde işlevine uygun olarak kullanılmaktadır.

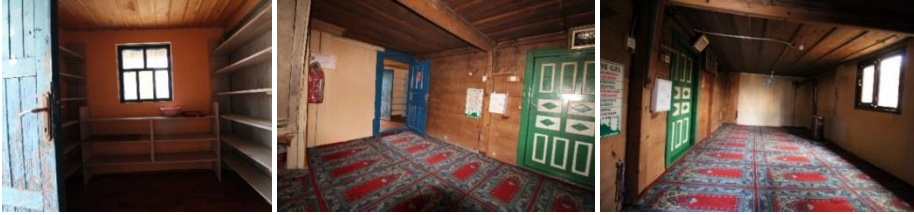
**Şekil 11.** Falı Köyü, Çantı Cami, Giriş ve Son Cemaat Yeri (O. Gündođdu 2023)

Yapı dıştan son cemaat yeri de dâhil olmak üzere 13.00x9.64 m. ölçülerindedir. Yapının son cemaat yerine bitişik olarak yapılan giriş mekânına (4.43x2.41 m.) doğu ve kuzeyde yer alan iki ayrı kapıdan giriş sağlanmaktadır. Bir kapı ile son cemaat yerine (6.87x3.62 m.) geçilen giriş mekânı güneyde yer alan bir pencereyle dışarı açılmaktadır. Muhdes yapılan son cemaat yerinin tavanı, ahşap çıtalı düz tavan tekniğiyle yapılmıştır. Bu mekânın pencere aksında yer alan kapıyla harime geçilmektedir (Şekil 10,11).

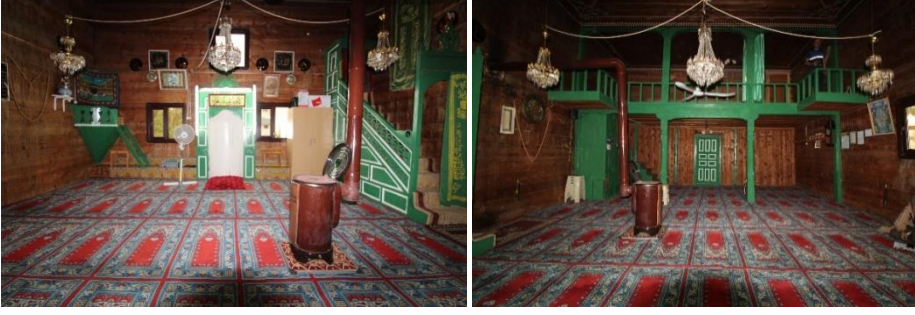
**Şekil 12.** Falı Köyü, Çantı Cami, Harim, Genel Görünüş (O. Gündoğdu 2023)

Caminin harim bölümü içten 9.00 x 6.90 m. ölçülerinde olup on dokuz sıra ahşap perde ile mekân duvarları yükseltilmiştir. İç yüzeyleri düz, dış yüzeyleri ise üçgen şekilde tıraşlanan ve 0.25 m. çıkıntı yapan yekpare keresteler, köşelerde kurt boğazı geçme ile birleştirilmiştir. İç mekânda ve dış yüzeylerde dikey kerestelerle yapı sağlamlaştırılmaya çalışılmıştır. Kuzey cephede mihrap aksında yer alan tek kanatlı ahşap kapıdan harime girilmektedir. Kapının batısında kadınlar mahfi-line çıkılan ahşap merdiven yer almaktadır. Mihrap duvarında dikdörtgen formu, çift kanatlı üç, doğu cephede ise bir pencere olmak üzere toplam dört pencereyle mekân aydınlatılmıştır. Pencereler yakın dönemlerde yenilenmiştir (Şekil 12).

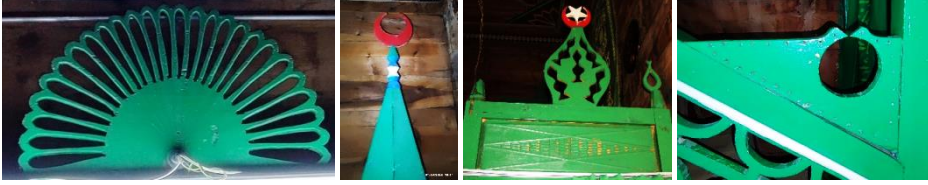
**Şekil 14.** Falı Köyü, Çantı Cami, Mihrap ve Minber Detayları (O. Gündođdu 2023)

Minber, mihrapta olduğu gibi yeşil ve beyaz renkle boyanmıştır. Minber kapısının üstünde ay-yıldız motifi olan iç yüzeyi oymalı bir taç bulunmaktadır. Hemen altındaki aynalık üzerinde ise oyma tekniğinde yapılmış üçgenlerle bezeli, baklava dilimi motifler görülmektedir. Üstte altıgen külaha applike edilmiş alemde de hilal motifi bulunmaktadır. Yan aynalıkların ve köşk altıyla korkuluğunun üzerinde farklı boyutlarda oluşturulmuş yatay ve dikey dikdörtgenler, üçgenler renkli boyalarla oluşturulmuş; yan korkuluk ise oyma tekniğinde yapılmıştır. İki ayrı levha üzerine farklı motifler işlenirken alttakinde daireler birbirine geçme olarak birleştirilmiş; üsttekinde ise ince bir çıta etrafında ters-düz hilal formları oluşturulmuştur. Korkulukla minber sövesinin birleştiği köşede birbirine bakan kuş formu bezemeler işlenmiştir (Şekil 14).

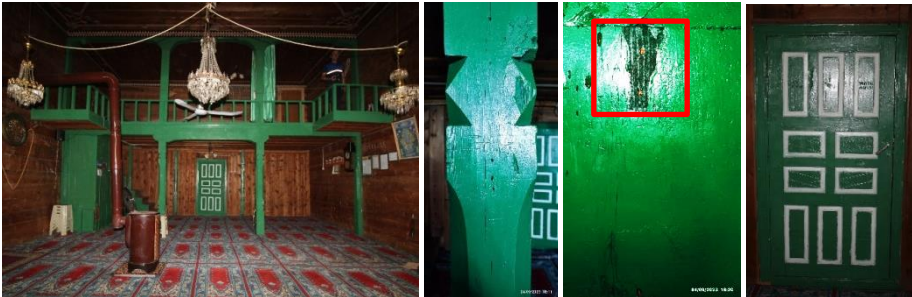
**Şekil 15.** Falı Köyü Cami, Kadınlar Mahfili, Ahşap Direkler ve Kapı Detayları (O. Gündođdu 2023)

Kadınlar mahfili, başlıkları süslü dört ahşap direk ile desteklenmiştir. Mahfil katında kuzeydođu köşede yer alan ahşap kapıdan sonradan eklenmiş alana geçilmektedir. Burası da cemaatin kalabalık olduđu zamanlarda kullanabileceđi bir yer olarak yapılmıştır. Mahfil zemininin harime bakan yüzündeki ahşaplarda geometrik şekillerin yüzeysel kazındığı görülmektedir. Bu alanlar süsleme için hazırlanmış ancak sonradan üzeri boyanmıştır. Ahşap direkler incelendiğinde kazıma tekniđiyle “1971” olarak yapının inşa tarihinin işlendiđi görülmüştür. Diđer direkte askının altında kalmış yazıda “Kapının takıldıđı tarih 3 Mayıs 1971” okunmaktadır. Kapıda da mihrap ve minber tasarımıyla benzerlik gösteren bir üslup görülmektedir. Üzerindeki tablalar kazıma tekniđiyle bezenmiştir (Şekil 15).

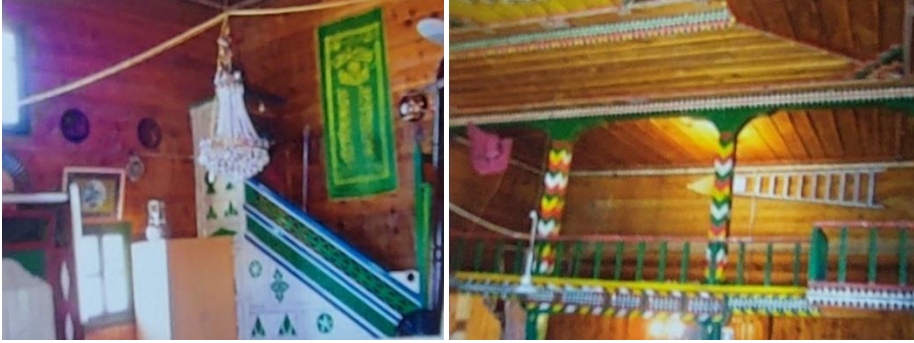
**Şekil 16.** Çorum, Bayat Tanıtım Kitapçığında Yer Alan Falı Köyü Camisi Eski Hali

fotoğraf incelendiğinde bu yapının aslında Falı Köyü Çantı Camisi olduğu anlaşılmıştır. Eski haline ait iç mekân fotoğraflarında minber, mihrap ve kadınlar mahfili boyayla farklı motifler yapılarak değiştirilmiştir. Mihrabın formunun değişmediği ancak yeşil, kırmızı, siyah ve beyaz renklerle boyandığı, kenarlarında dikdörtgen motifler yerine baklava dilimi motifler bulunduğu görülür. Minberde de yine form değişmemiş ancak yan aynalık, köşk korkuluğu ve köşk altının beyaz boya üzerine yeşil renk kullanılarak yıldız, baklava dilimi, dairesel formlu geometrik motiflerle bezendiği anlaşılmaktadır. Günümüzde tamamen yeşile boyalı kadınlar mahfilinin ise önceden farklı renklerde bezendiği görülmektedir. Üstte yer alan direklerin sarı, kırmızı, yeşil ve beyaz renklerle zikzaklı bir şekilde bezendiği, mahfil katının zemin etek kısmının da yine farklı renk ve motiflerle bezeli olduğu fotoğraftan anlaşılmaktadır (Şekil 16).

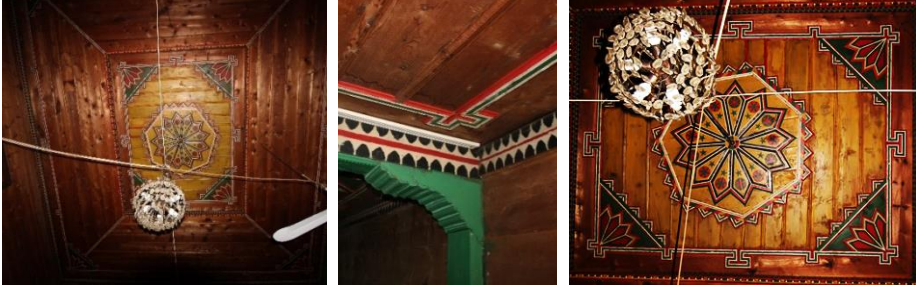
**Şekil 17.** Falı Köyü, Çantı Cami, Tavan Süslemeleri, Detaylar (O. Gündođdu 2023)

Caminin harim duvarı oldukça sade tasarlanırken; tavan işçiliği süsleme açısından zengindir. Tavan süslemelerini mahfil ve harim örtüsü olarak değerlendirecek olursak mahfile kadar olan alan köşelikler, bordürler, çerçeveler ve tavan göbeği olmak üzere zengin bir kompozisyonu içerirken mahfilin tavanı sadece köşelik ve kenar bordürlerinden oluşmaktadır. Mahfil katının başladığı noktada son bulan dikdörtgen planlı, ahşap çıtalı ters tavan detaylı incelendiğinde; Köşelerden uzanan çıtaların ortaya koyduğu perspektif sayesinde tekne formlu bir tavan olarak algılansa da düz tavan olarak tasarlanmıştır. Tavanın etek kısmı siyah, beyaz ve kırmızı boylarla oluşturulmuş geometrik bezeme kuşağıyla çevrelenmiştir. Etekten sonra içe doğru çıtalarla çerçeveler oluşturularak tavan göbeğinin çevresi belirlenmiştir. İlk çerçevede ince çıtaların birleştiği kısımlarda baklava dilimi motifli ahşaplarla köşelikler oluşturulmuştur. Üçgenlerin içe gelen kısımlarına ise küçük ahşap parçalarla oluşturulmuş üçgen dizileri applike edilmiştir. Merkezde etrafı üçgen kuşaklarla çevrili yedigen çerçeve, onun içinde ise on üç kollu yıldız tasarlanmıştır. Çıtalarla oluşturulmuş göbek ve merkezde yer alan yuvarlak parça üzerinde boya ile yapılmış yıldızlar ve çiçekler bulunmaktadır. Tavanda sarı, kırmızı, yeşil, beyaz ve siyah renk tercih edilmiş ve renklerle motiflere hareketlilik kazandırılmıştır. Mahfil tavanında ise etek ve iç kısımdaki köşelikli bordürün devam

ettirildiđi görölmektedir (Şekil 17).

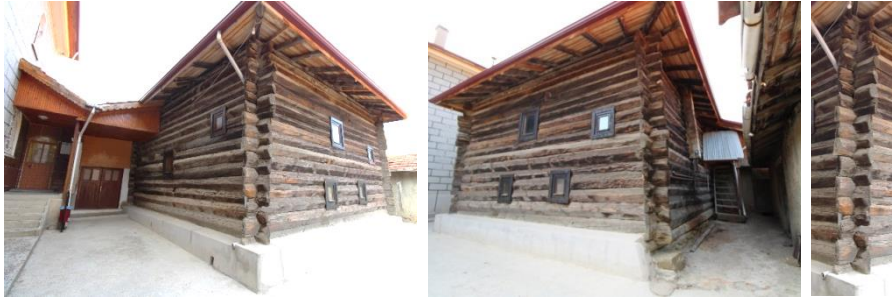
**Şekil 20.** Yenişihlar Köyü, Çantı Cami, Dış Görünümler ve Detay (O. Gündoğdu 2023)

cepheye diğer cami ile arasındaki alana giriş mekânı oluşturulmuştur. Yapı yakın dönemlerde onarılmış ve iç mekân özgünlüğünü büyük oranda yitirmiştir. Özgün haline ait iki fotoğrafa ulaşılmıştır. Günümüzde de işlevine uygun olarak kullanılan yapı kırma çatı ile örtülü olup saçaklar 1.00 m. dışa taşkındır. Çatı ahşap üzerine marsilya tipi kiremitle kaplanmıştır. Yapı dıştan 8.80x8.04 m. ölçülerinde olan caminin harim bölümü ise içten 7.70x6.95 m. ölçülerinde olup 16 sıra ahşap perde ile mekân duvarları yükseltilmiştir. İç yüzeyleri düz, dış yüzeyleri ise üçgen şekilde traşlanan yekpare keresteler, köşelerde 0.25 m. çıkıntı yaparak kurt boğazı geçme ile birleştirilmiştir (Şekil 19,20).

Yapı boyutundan dolayı iç ve dış mekânda dikey desteklere ihtiyaç duyulmamıştır. Kuzey cephede mihrap aksında yer alan tek kanatlı ahşap kapıdan harime girilmektedir. Kapının batısında kadınlar mahfiline çıkılan ahşap merdiven yer almaktadır. Mihrap duvarında iki tanesi asimetrik yerleştirilmiş dört küçük pencere bulunmaktadır. Batı cephede yine asimetrik yerleştirilmiş iki; doğu cephede ise bir pencere olmak üzere toplam yedi pencere ile mekân aydınlatılmıştır (Şekil 20,21).

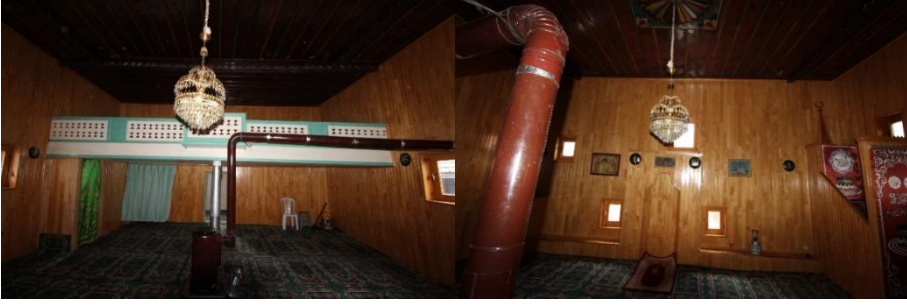
**Şekil 21.** Yenişihlar Köyü, Çantı Cami, Harim ve Kadınlar Mahfili (O. Gündođdu 2023)

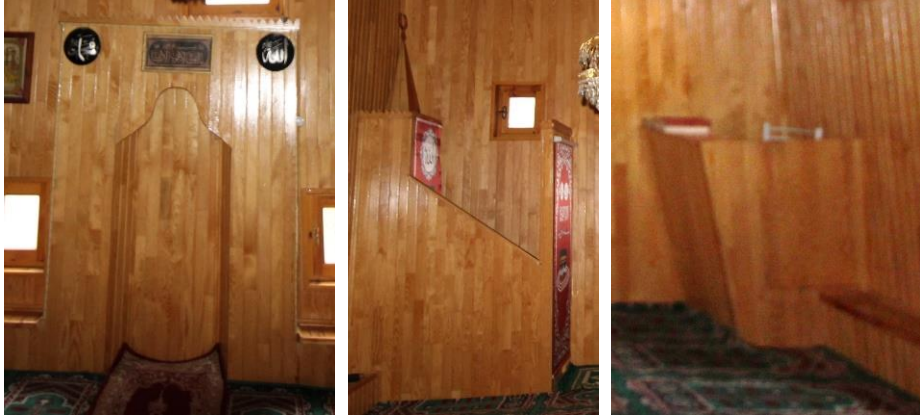
**Şekil 22.** Yenişihlar Köyü, Çantı Cami, Mihrap, Minber ve Vaaz Kürsüsü (O. Gündođdu 2023)

Yapı, dış cephelerde özgün halini korumuşken içeride duvarlar ve mimari elemanlar tamamen güncel malzemeyle (lambri) kaplanarak yenilenmiştir. Kadınlar mahfili ve örtü dışında diğer elemanların özgün durumlarıyla ilgili verilere ulaşılamamıştır. Mevcut haliyle mihrap, duvar yüzeyinden 0.30 m. dışa taşkındır ve niş bölümü dikdörtgen planlıdır. Kapı ve köşk üzerindeki zikzaklı taç dışında herhangi bir süsleme ve yazı bulunmamaktadır. Külah üstünde ters hilal motifli bir alem yer almaktadır (Şekil 22).

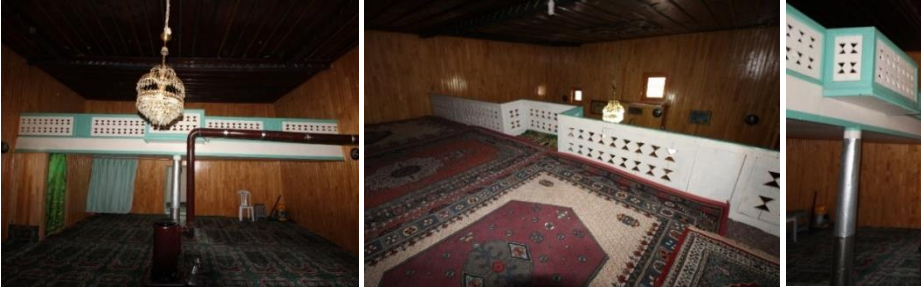
**Şekil 23.** Yenişihlar Köyü, Çantı Cami, Kadınlar Mahfili (O. Gündoğdu 2023)

Dođu batı doğrultusunda uzatılmış dikdörtgen planlı kadınlar mahfili, mihrap duvarına paralel olup eksenine yerleştirilmiş ahşap direkle desteklenmiştir. Müezzin mahfili 0.70 m. çıkmalı yapılırken mahfil korkulukları ters düz üçgenler olarak şekillendirilmiştir. Aralara yerleştirilen 2 ahşap tablanın ön yüzlerinde ise kazıma tekniğinde üçgen ve baklava dilimi motifler yapılarak yeşil ve beyaz renk boya ile boyanmıştır. Mahfili destekleyen ahşap direk, soba ısısından koruma amacıyla sacla kaplanmıştır (Şekil 23).

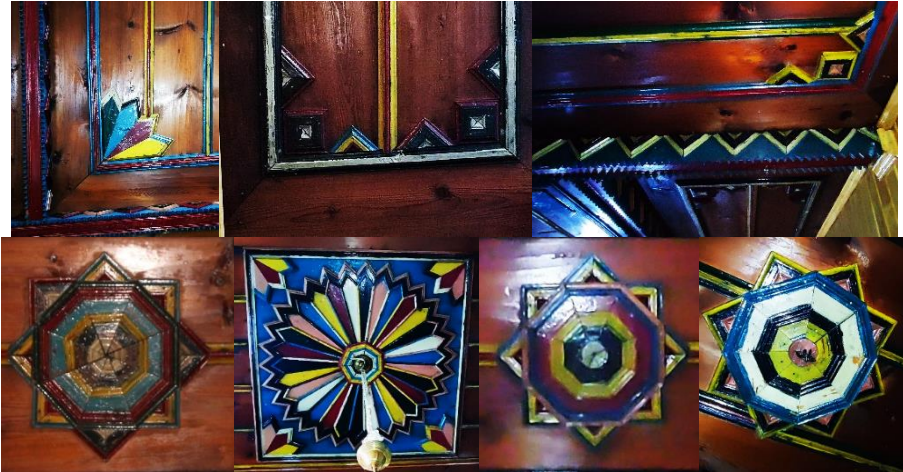
**Şekil 24.** Yenişihlar Köyü Cami, Ahşap Tavan Süsleme Detayları ve Göbekler (O. Gündoğdu 2023)

Caminin iç mekânda özgünlüğünü koruyabilmiş ögesi ahşap çıtalı ters tavanıdır. Tavan etekle 4 parçaya bölünmüş ve her bir parça farklı şekilde oluşturulmuştur. Kadınlar mahfili tavan tasarımında çıtalar yatay yönde yerleştirilmiş, köşelerde küçük kare ve üçgen ahşaplarla köşelikler yapılmıştır. Ortada merkezden genişleyen sekizgen ve çevresinde sekiz kollu yıldızdan oluşan tavan göbeği yerleştirilmiştir. Mahfil tavanında çıtalar, köşelik ve tavan göbeği mavi, sarı, beyaz, siyah, kırmızı, pembe gibi renklerle boyanmıştır. Harim tavanında yanlar yaklaşık 1.00 m. genişliğinde ortaya doğru çekilmiştir. Bu kısım üçgen ve zikzaklarla oluşturularak tavan etek kısmıyla çevrelenmiştir. Mahfilde yer alan tavan göbeğinin biraz küçük boyutlu bu iki bölümde de görülmektedir. Yine bu kısımlarda da renkli boyalar kullanılmıştır. Orta kısımda ise mihrap duvarına dikey olarak yerleştirilmiş, üzerleri farklı renklerle boyanmış çıtaların ortasında yaklaşık 1.00x1.00 m. ölçülerinde bir tavan göbeği bulunmaktadır. Çıtalarla oluşturulan kare çerçevenin köşelerine üçer baklava dilimi parça apliance edilmiştir. Bu köşelikler sarı, kırmızı, pembe ve mavi boylarla renklendirilmiştir. Maviye boyanmış zeminin ortasında ise yedigen çevresinde ışınsal yayılım gösteren çok kollu yıldız tasarımı yapılmıştır. Yıldız kollarının ve merkezdeki yedigenin iç içe geçmiş parçalarının her biri farklı renklerde boyanmıştır (Şekil 24).
