Çobankale Koruma ve Onarım Çalışmaları

Bu çalışmanın konusunu; Yalova ili Altınova İlçesi'nde yer alan Çobankale'de (Xerigordos) 2017 yılından bu yana devam eden kazı çalışmaları ile açığa çıkarılan seramik ve metal eserlerin bir grubu ile kalede yer alan sarnıçın koruma ve onarım çalışmaları oluşturmaktadır. Çalışmada konservasyon uygulamaları kapsamında ele alınan eserler ve yapılar, kalenin Bizans Dönemi'nden Osmanlı hakimiyetine kadar uzanan süreçteki zengin kültürel ve tarihsel mirasına ışık tutmaktadır. Bu bakış açısıyla 14. yüzyıla kadar Bizans ve 14. yüzyıldan sonra Osmanlı egemenliğine geçen kalede ele geçen eserlerin ve yapıların uluslararası standartlara bağlı olarak gerçekleştirilen konservasyon uygulamalarının tüm basamakları bu çalışma kapsamında detaylı bir şekilde ele almaktadır. Bu bağlamda, Çobankale'de çağdaş koruma ilkeleri ışığında gerçekleştirilen geri dönüştürülebilir ve sürdürülebilir koruma yaklaşımları vurgulanmaktadır. Restorasyon ve konservasyon çalışmalarında benimsenen bu yaklaşım yapıya veya esere en az müdahaleyle ve mümkün olduğunca özgün malzemeyle onarma anlayışını temel almaktadır. Gerçekleştirilen koruma ve onarım çalışmalarının amacı ise eserl

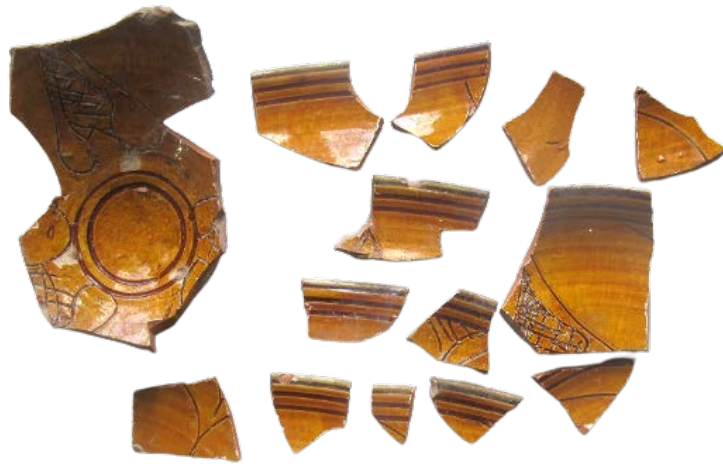
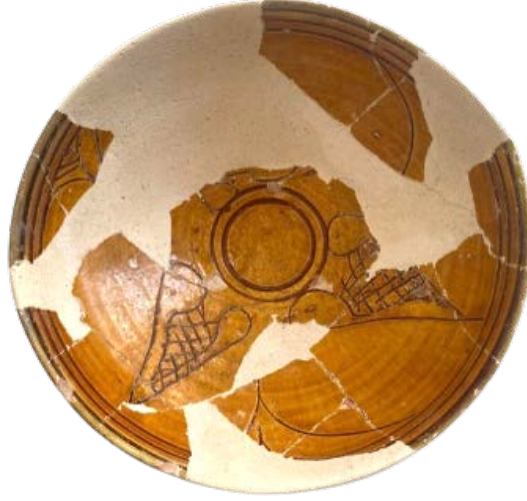
Şekil 1a. Seramik eser konservasyon öncesi (Çobankale kazı arşivi).

Şekil 1b. Seramik eser konservasyon sonrası (Çobankale kazı arşivi).

Seramik eser koruma ve onarım çalışmalarının amacı; tüme yakın eserlerin özgün formuna en yakın durumunu muhafaza etmek ve konsolidasyonlarını sağlamaktır. Bu bağlamda eserlerin bozulma durumlarının tespiti ile seramik eser koruma ve onarım çalışmalarında minimal ve bütüncül müdahale yöntemleri tercih edilerek uygulanmıştır (Seçkin, 2023; 41) (Şekil 1a-b, 2a-b, 3a-b).

Seramik eserlerin koruma ve onarım uygulamalarının ilk aşamasını fotoğraflama ve belgeleme çalışmaları oluşturmaktadır. Bu aşamada eserlerin buluntu durumları kayıt altına alınmıştır. Ardından eserlerin mevcut bozulma durumlarına bağlı olarak en uygun temizlik yöntemi belirlenmiştir. Konservasyonu yapılacak eserlerin tamamının sırlı seramiklerden oluşuyor olmasına da bağlı olarak yalnızca mekanik temizlik yöntemleri tercih edilmiştir. Öncelikle sırlı yüzeyleri kaplamış olan toprak ve kir tabakası saf su ile nemlendirilmiş pamuklu çubuklar yardımıyla silinmiş, yoğun kir tabakalarının olduğu bölümler ise kontrollü akıtılan saf su ile yıkanarak arındırılmıştır. Bölgesel olarak nemlendirilerek uygulanan bu mekanik temizlik aşamasında eserin sırlı yüzeylerinin korunmasına özen gösterilmiştir. Bazı pişmiş toprak eserlerde toprak tabakasının altında kalker katmanının olduğu gözlemlenmiştir. Bu eserlerde ise yine sırlı yüzeye zarar vermemek için büyüteçli masa lambası altında bisturi ve bambu çubuk yardımıyla hassas mekanik temizlik yöntemleri uygulanmıştır.

yapılarak birleşme durumlarına göre numaralandırılmış ve birleştirme uygulamasına hazır hale getirilmiştir. Eser müdahale öncesinde çizim ve fotoğraflar ile belgelendikten sonra parçaların tahribat durumuna göre Paraloid B-72 veya Peligom ile hazırlanan karışımlar kirden ve kalkerden tamamen arındırılmış birleşme kesitlerine uygulanarak birleştirme çalışmaları yapılmıştır. Yapıştırılan parçalar preslenerek geçici olarak kâğıt bantlar ile sabitlenmiş ve yapıştırıcı sertleşene kadar kum havuzunda bekletilmiştir.

Tümleme uygulamalarında seramiklerin türlerine göre malzeme ve yöntemler tercih edilmektedir (Elston, 1990). Bu bağlamda özellikle Çobankale seramiklerinde olduğu gibi sırlı eserlerde alçı ile tümleme yapılması sebebiyle az sayıda eksik parçası olan ve tümleme için uygun sırlı eserlerin tümlenmesinde kullanılacak malzeme olarak alçı tercih edilmiştir. Çalışmanın bu aşamasında, tümlenecek alanın etrafındaki kırık parçaların kenarları Paraloid B-72 çözeltisi ile kaplanmıştır. Böylece dolgu malzemesinin eser yüzeyine nüfuz etmesi engellenmiştir (Strahan & Unruh, 2002). Ardından dolgu malzemesi ile tümlenecek boşlukların poly wax (dişçi mumu) ile kalıpları alınmıştır. Eksik olan kısımlar su ile çok iyi karıştırılarak homojen hale getirilmiş alçı ile tümlenmiştir. Döküm alçısının kurummasının ardından yüzey bisturi ve ince gözenekli su zımparasıyla tıraşlanarak kabın formuna uygun olacak şekilde göre şekillendirilmiştir. Böylece eserlerin ayakta durmasının sağlanmasının yanı sıra dekoratif görüntüsünde de bütünlük sağlanmıştır.

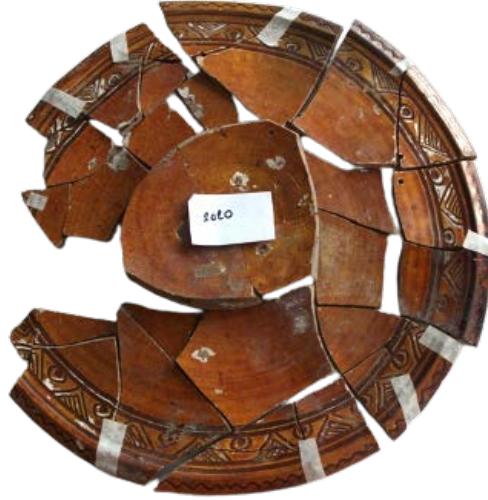
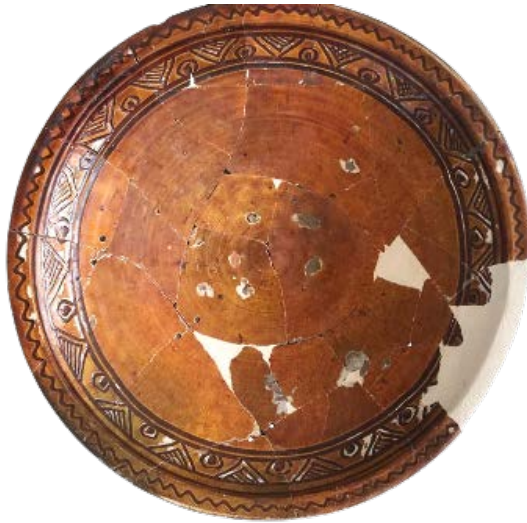
Şekil 2a. Seramik eser konservasyon öncesi (Çobankale kazı arşivi).

Şekil 2b. Seramik eser konservasyon sonrası (Çobankale kazı arşivi).

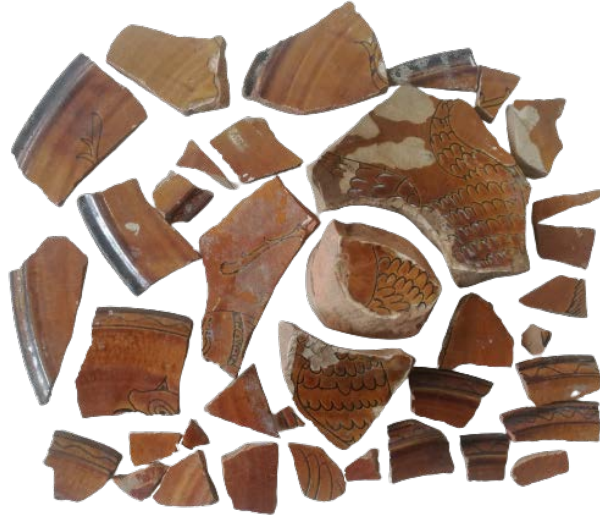
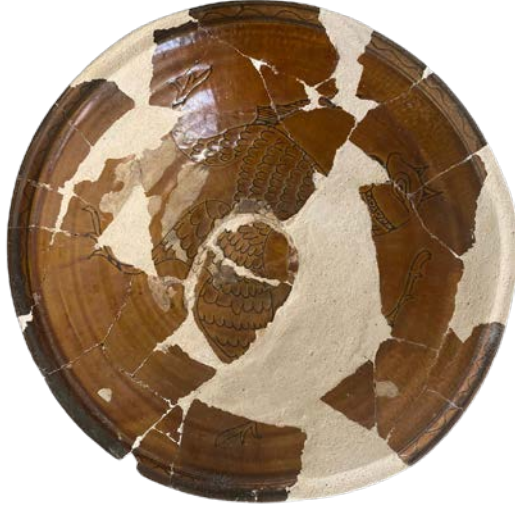
Şekil 3a. *Seramik eser konservasyon öncesi (Çobankale kazı arşivi).*

Şekil 3b. *Seramik eser konservasyon sonrası (Çobankale kazı arşivi).*

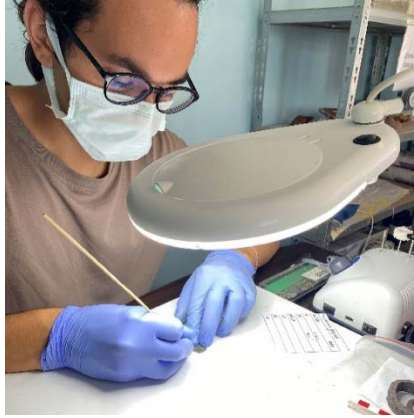
Şekil 4. Metal eser mekanik temizlik uygulaması (Çobankale kazı arşivi).

az zararı veren ve korozyon temizliği için en geçerli uygulama olan mekanik temizlik işlemi gerçekleştirilmiştir. Mekanik temizlik aşamasında hassas bir çalışma ile eserlerin yüzey kirleri ve korozyonu yumuşak cam elyaf fırçalar, bambu çubuklar, diş alet ve fırçaları ile bistüri benzeri küçük el aletleri ve ayrıca gerekli alanlarda düşük devirde spiral motor kullanılarak temizlenmiştir (Şekil 4). Korozyonun ve kir tabakasının daha yoğun olduğu alanlarda ise ethanol veya deionize su ile nemlendirilen fırçalar ve bambu çubuğa sarılmış pamuk kullanılmıştır. Mekanik temizlik uygulamasında yalnızca patina tabakasına kadar olan kısmın temizlenmesi dikkat edilen en önemli husus olmuştur. Eğer eseri kaplayan korozyon tabakası mukavemeti sağlıyorsa ve aktif yapıda değilse koruyucu özellik taşıdığından yüzeyden uzaklaştırılmamıştır.

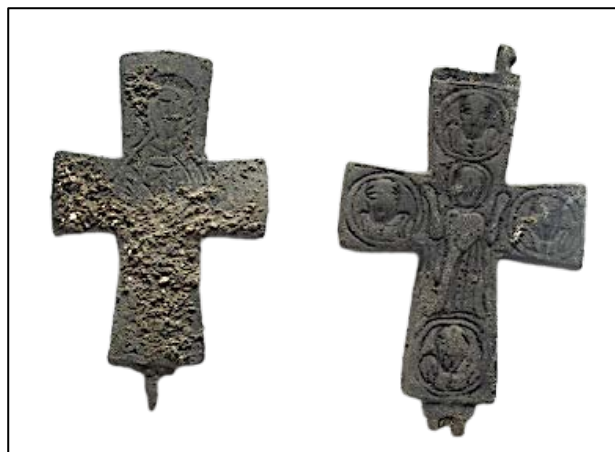
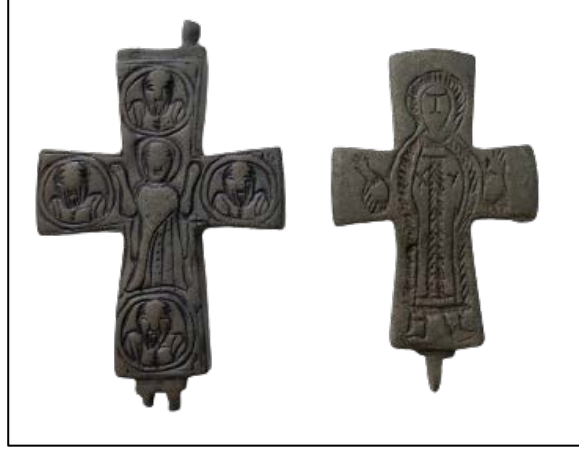
Şekil 5. Metal eser konservasyon öncesi (Çobankale kazı arşivi).

Şekil 6. Metal eser konservasyon sonrası (Çobankale kazı arşivi).

Mekanik temizlik uygulamalarının yetersiz kaldığı eserlerde ise aktif durumda olan klorürleri eserden uzaklaştırmak veya faal durumdakileri durdurmak adına kimyasal çözeltiler ile hazırlanan kimyasal temizlik yöntemi tercih edilmiştir. Özellikle bronz eserlerde görülen ve *bronz hastalığı* olarak bilinen korozyon tipi ve demir eserlerde pas olarak isimlendirilen bozulmaların metalin özüne doğru ilerlediği eserler için tercih edilen kimyasal temizlik uygulamalarında amaç; eser üzerindeki korozyonun uzaklaştırılması, içe ilerleyen hastalığın durdurulması veya stabilizasyonu ve eserlerin tekrar bozucu etkilere maruz kalmasının önlenmesidir (Şekil 5-8).

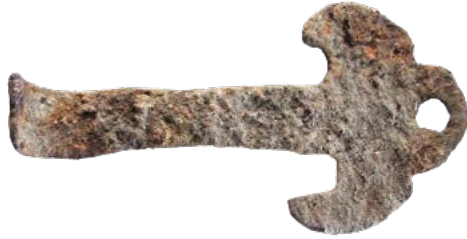
Şekil 7. Metal eser konservasyon öncesi ve sonrası (Çobankale kazı arşivi).

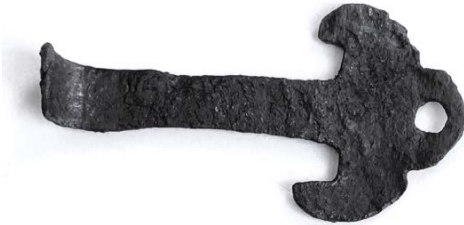
Şekil 8. Metal eser konservasyon öncesi ve sonrası (Çobankale kazı arşivi).

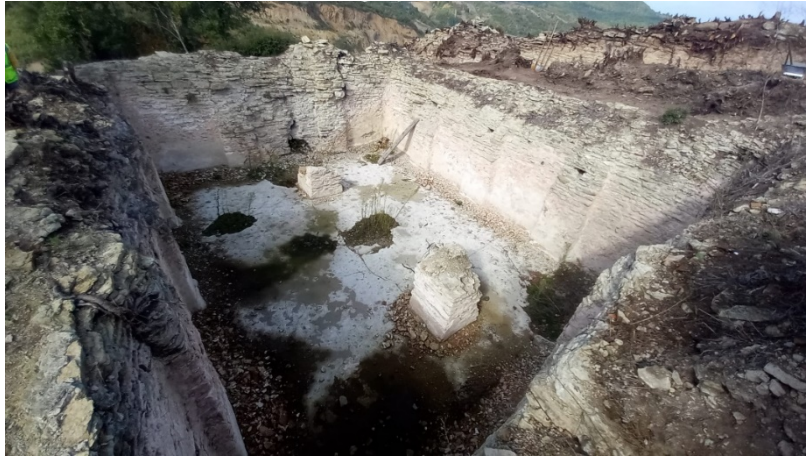
Şekil 9. Şapel koruma ve onarım öncesi (Çobankale kazı arşivi).

Çobankale’de açığa çıkartılan ve Bizans Dönemi’ne tarihlendirilen sarnıç ana kayanın oyulmasıyla inşa edilmiştir. 12,42 x 9,19 m. ölçülerinde olup dikdörtgen planlıdır (İnanan & Seçkin 2023). Sarnıcın örtüsü yapı içinde gözlemlenebilen iki adet taş örgü taşıyıcı ayak ve beden duvarlarına oturmaktadır (Seçkin, 2022; Seçkin, 2023; Seçkin & Sayın, 2022). Taşıyıcı olan üçüncü ayak ise günümüze ulaşmamıştır. Yapının içte beden duvarları, zemini ve taşıyıcı ayakları yalıtımı sağlamak amacıyla sıvanmıştır (Şekil 9). Yapının beden duvarlarında bitki köklerinden kaynaklı bozulmalar ve duvar örgüsünde kayıplar ile sıvalı yüzeylerde dökülmeler tespit edilmiştir (Seçkin & Sayın, 2022). Kazı çalışmaları tamamlanan yapının hava koşulları ve beşerî sebepler ile daha fazla hasar görmesinin önüne geçebilmek için ivedilikle hazırlanan çağdaş koruma ilkelerine uygun; tarihsel araştırma, 3 boyutlu lazer tarama, laboratuvar testleri ve analizleri içeren koruma projesi Kocaeli Kültür Varlıklarını Koruma Bölge Kurulu’nun 09.12.2020 tarihli ve 5003 No.lu kararıyla uygun bulunmuştur (Seçkin, 2023).

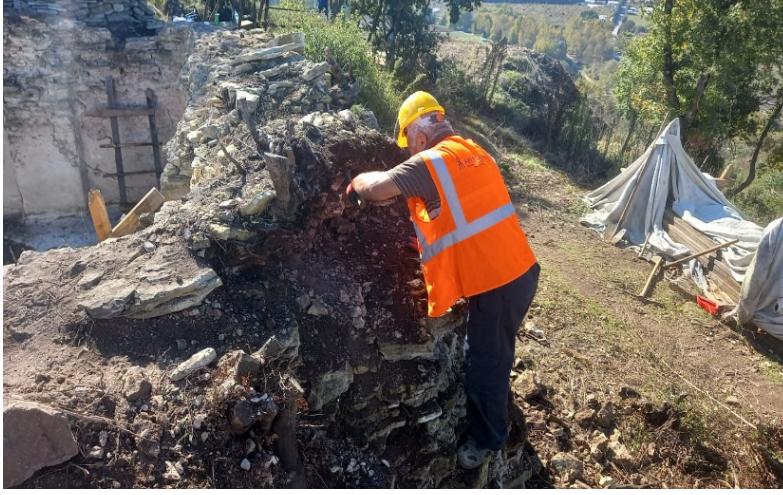
Şekil 10. Bitki ve ağaç köklerinin temizlenmesi (Çobankale kazı arşivi).

Restorasyon ve konservasyon çalışmalarına belgeleme işlemlerinin yapılması ile başlanmıştır. Öncelikle alan detaylı olarak fotoğraflanarak belgelenmiş ve ilk hal bozulma rölövesi çıkarılmıştır. Ardından yapının içinde, derz boşluklarında ve duvar örgüsünde oluşan yarıklarda biriken dolgu toprak önemli bir nem kaynağı olduğu ve yapının bozulmasını hızlandırdığı için temizlenmiştir. Ardından yapının duvar

örgüsündeki bütünlüğe zarar veren derz boşlukları ve yarıklarda yeşeren otsu ve odunsu bitkiler mekanik yöntemler ile temizlenmiştir (Şekil 10). Son olarak bitki oluşumunun önüne geçmek için püskürtme yöntemiyle herbisit türü zirai kimyasallar uygulanmıştır (Seçkin & Sayın, 2022; Seçkin, 2023).

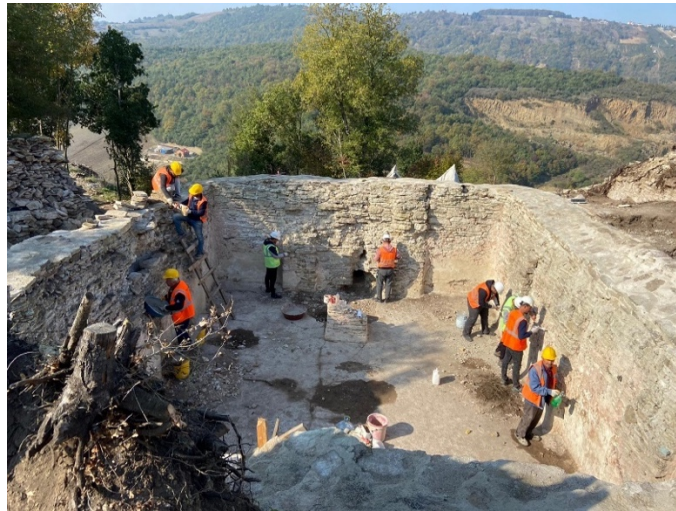
Şekil 11. Eksik örgü alanlarının tamamlanması (Çobankale kazı arşivi).

Arkeolojik kazı çalışmaları ile açığa çıkartılan yapıların duvarlarında yağış ve dış etkiler ile oluşan çökme ve yıkıntılar kazı alanlarında sıklıkla karşılaşılan bir sorundur. Bu tür sorunu bulunan yapılarda, kazıyla ortaya çıkan ve koruma önlemleri alınmayan duvar örgülerinde tamamen veya kısmen yıkılmalar hem alanda tehlikeye sebep olmakta hem de örgü malzemesinde kayıplara neden olarak orijinalliğin bozulmasına sebep olmaktadır (Şener, 2013). Yapının örgüsünde meydana gelen kayıplar yalnızca estetik görünümü etkilemekle kalmayıp aynı zamanda yapının sağlamlığına da etki eden en önemli bozulma türlerinden birini oluşturmaktadır (Şener, 2013). Bu sebeple yapının zayıflamış örgü alanlarındaki bozulma oluşumlarının önüne geçmek, bu bozulmaların ilerleyen zamanlarda büyümesi ve yıkıntılar şeklinde tehlikelere sebep olmasını önlemek amacıyla, özgün yapısal bütünlüğü de bozmayacak şekilde kazı çalışmaları esnasında bulunan yapının orijinal örgü malzemesi kullanılarak analiz sonuçlarına göre en uygun nitelikteki harç ile tamamlama çalışmaları gerçekleştirilmiştir. Aynı şekilde yapının sadece beden duvarları ve taşıyıcı ayakları değil zemininde de zayıflamış alanlar benzer yöntemle sağlamlaştırılmıştır (Şekil 11) (Seçkin, 2023).

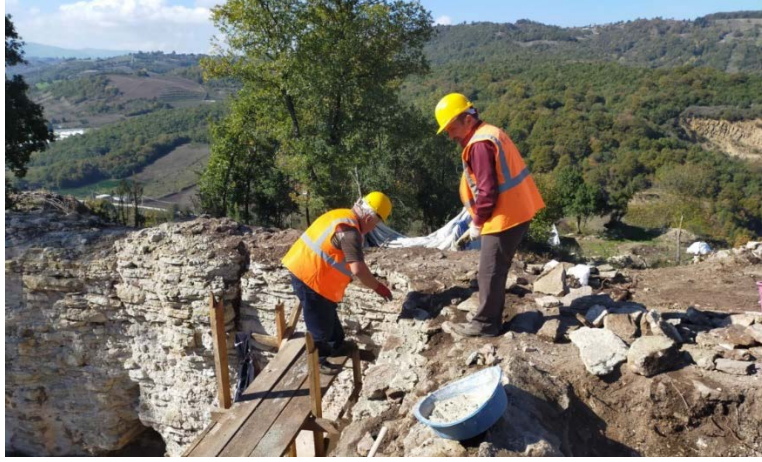
Şekil 12. Capping (şapkalama) uygulaması (Çobankale kazı arşivi).

Yapının beden duvarlarının üstündeki açılmalar ve yapısal bozulmaların önüne geçebilmek adına capping (şapkalama) uygulaması tercih edilmiştir (Şekil 12). Capping uygulaması duvar üstünde oluşan açılma alanlarındaki taşlar arasında oluşan dolgu boşluklarının moloz taş ve harçla kapatılması işlemidir. Yapıda gerçekleştirilen bu uygulamayla yağışlar sebebiyle sızıntı şeklinde örgü içine işleyecek suyun engellenmesi sağlanmıştır (Şener, 2013). Örgü alanlarındaki bozulmalar ve capping uygulamalarında kullanılan harcın muhteviyatı; 1 kısım hidrolik kireç (NHL 3,5), 0,25 kısım 1 mm. elek altı kireçtaşı kırığı ve tozu 2,50 kısım 4 mm. elek altı agrega (1 kısmı 7-8 mm. boyutlu çakıl olmak üzere), 0,25 kısım puzzolan oluşturmaktadır (Seçkin & Sayın, 2022; Seçkin, 2023).

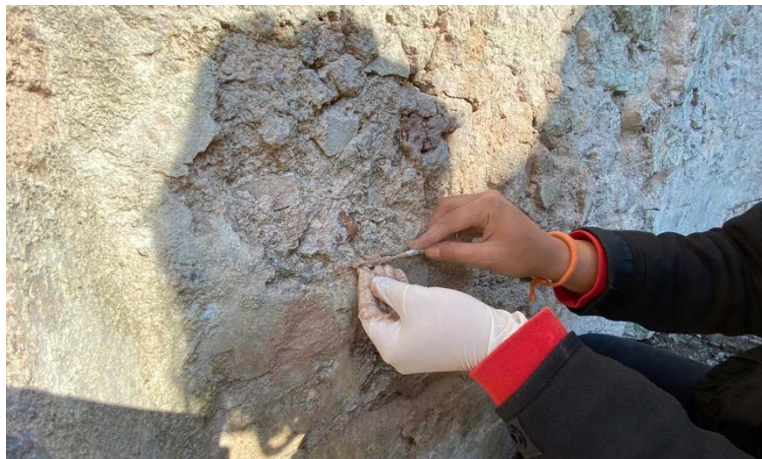
Şekil 13. Lakuna alanlarının bordürlenmesi (Çobankale kazı arşivi).

Sarnıcın iç yüzeyinde yalıtımı sağlayan sıva yüzeylerindeki kir tabakası ve lakuna alanlarına müdahale edilmiştir. Bu bağlamda öncelikle sıva yüzeyindeki hafif kirler yumuşak fırçalar ve nemli sünger ile temizlenmiştir (Eskici, 2005). Ardından lakuna alanları olası kayıpların ve yeni bozulmaların önlenmesi için analiz sonuçlarına uygun olarak hazırlanan harç ile bordürlenmiştir (Şekil 13). Bu uygulama için kullanılan harcın muhteviyatı; 1 kısım hava (kaymak) kireci (% 50 ± 2 sulu), 0,75 kısım 1 mm. elek altı kireç taşı kırığı ve tozu, 2 kısım 2-3 mm. elek altı tuğla kırığı ve tozudur (Seçkin & Sayın, 2022; Seçkin, 2023).

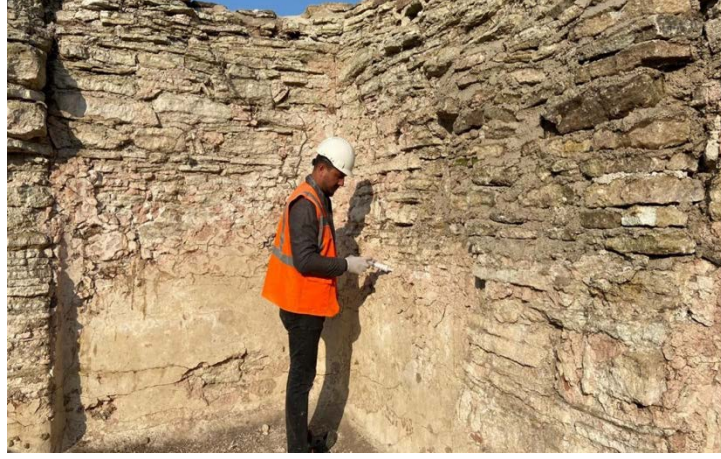
Şekil 14. Enjeksiyon uygulaması (Çobankale kazı arşivi).

Yerinde korunan fakat taşıyıcıyla bağlantısı zayıflayan alanlardaki sıvalarda sağlamlaştırma uygulaması, taşıyıcı ve sıva arasına yapılacak sıvı harç enjeksiyonu ile sağlanmaktadır (Şekil 14) (Şener, 2013). Bu doğrultuda sıvalı yüzeylerdeki bordür uygulamasının tamamlanmasının ardından sıvalı yüzeylerdeki çatlaklara öncelikle 1:1 oranda alkol-su çözeltisi enjekte edilerek zayıflamış olan sıvalar güçlendirilmiştir.

Ardından mevcut yüzey çatlaklarından Malta 6002 (1:1) ve Primal AC 33 (%10'luk) enjekte edilerek sıvaların taşıyıcı ile olan bağlantısı güçlendirilmiştir (Seçkin & Sayın, 2022; Seçkin, 2023).

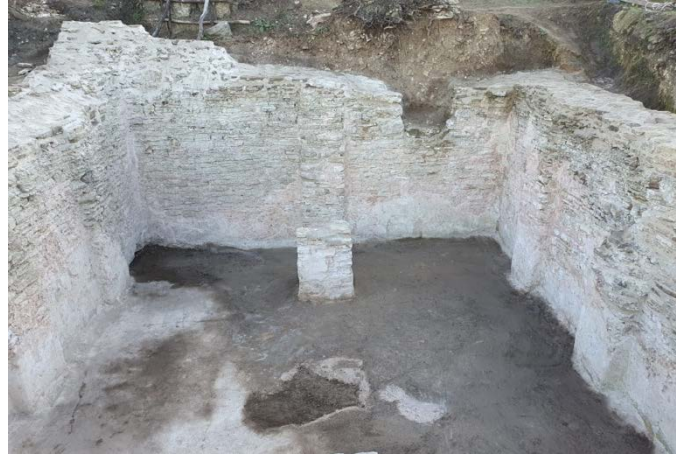
Şekil 15. Koruma ve onarım çalışmaları sonrası (Çobankale kazı arşivi).

Bahsi geçen tüm uygulama basamaklarının uluslararası koruma ve onarım kriterlerine bağlı kalarak tamamlanmasıyla çalışmalar sonlandırılmıştır ve her yıl periyodik olarak kontrolleri sağlanmaktadır (Şekil 15-16). Gerçekleştirilen koruma ve onarım çalışmaları sonucunda yapı bütüncül anlamda sağlam bir bünyeye kavuşturulmuş ve doğal koşullara karşı daha dayanıklı hale getirilmiştir.

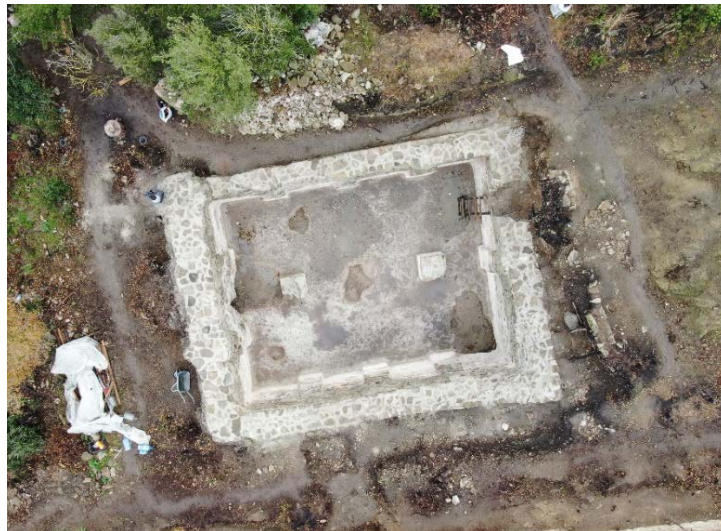
Şekil 16. Şapel koruma ve onarım çalışmaları sonrası (Çobankale kazı arşivi).
