AMASYA KIZLAR SARAYI BÜYÜK HAMAMI VE KORUMAYA YÖNELİK ÖNERİLER THE GREAT BATH OF AMASYA KIZLAR SARAYI AND RECOMMENDATIONS FOR ITS PRESERVATION

Doğan KOŞAN
Hitit Üniversitesi
İskilip Meslek Yüksekokulu
Mimarlık ve Şehir Planlama Bölümü
dogankosan@hotmail.com
ORCID: 0000-0002-1506-7246

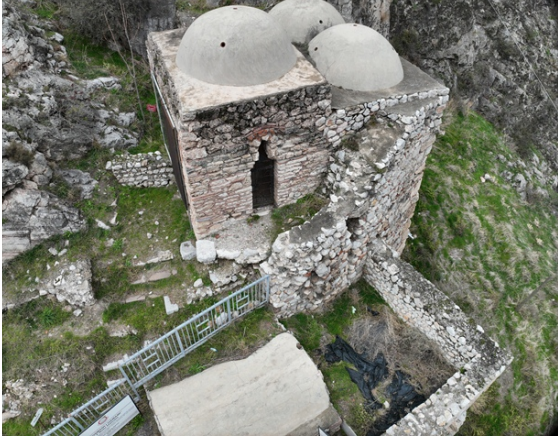
Şekil 3. Güney cephe

Hamamın, güney cephesinin tabanına bitişik 3.5 metre daha aşağıda bulunan mekan dikdörtgen planlı beşik tonozla örtülüdür. Kuzey tarafında dikdörtgen ışıklığı vardır. Su deposu olarak kullanıldığı düşünülebilir (Şekil 3). Fakat hamamla ilişkili bir mekân değildir.

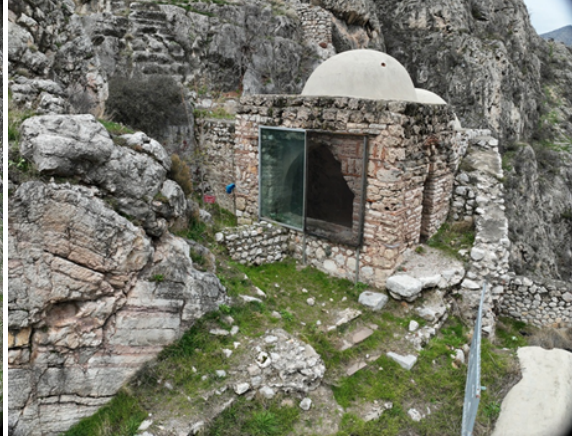
Şekil 4. Batı cephe hamam yolu

Hamam, Kızlar Sarayı kafeteryasının (2022 yılında yandı) kuzey doğu köşesinde, surların doğuda sarp kayalarla bulunduğu noktada, sur duvarı üzerinde konumlanmaktadır. Kuzey ve batı cephe duvarları kayalar üzerine, doğu ve güney cepheleri ise sur duvarları üzerine oturmaktadır (Şekil 3-6). Güney cephesinin bir kısmı (doğu tarafı) kale duvarları ile birleşiktir Yapıya giriş güney cepheden dar bir kapıdan sağlanmaktadır. Giriş kapısının üst açıklığı bozulmuş olsa da mevcut izler, burada kapı lentosu ve üzerinde kemerli bir pencere olduğunu göstermektedir (Şekil 3,11, 34). Giriş sahanlığı zeminden taş basamaklarla yükseltilmiştir. Fakat basamakların düzeni bozulmuştur. Sahanlığın büyük bölümü tahrip olmakla birlikte tuğla kaplamalar mevcuttur (Şekil 4).

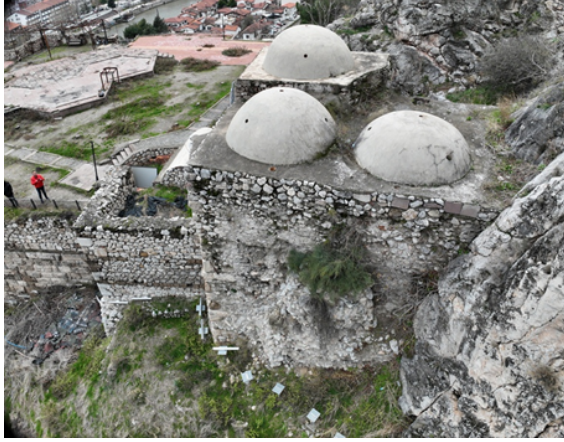
Şekil 5. Doğu ve kuzey cephe

Doğu cephesini oluşturan duvarlar kale duvarlarının uzantısı şeklinde büyük bir kayanın üzerine oturmaktadır. Bu yüzden cephe duvarı düzensizdir (Şekil 5). Kuzey cephesi, arazinin dik yamacına yaslanmış olup tamamen sağırdır (Şekil 6). Batı cephesi diğer cephelere göre nispeten kullanışlı arazi içerisinde. Cephenin soğukluk duvarının bir kısmı yıkıktır. Günümüzde metal çerçeveli tel örgü ve camla (muhtes) kapatılmıştır (Şekil 7). Batı cephesinin kuzey cephe ile birleştiği bölüm (cephenin yarısı) doğruya doğru girintilidir. Burada külhan bölümünün ocağı bulunmaktadır (Şekil 9, 10, 34).

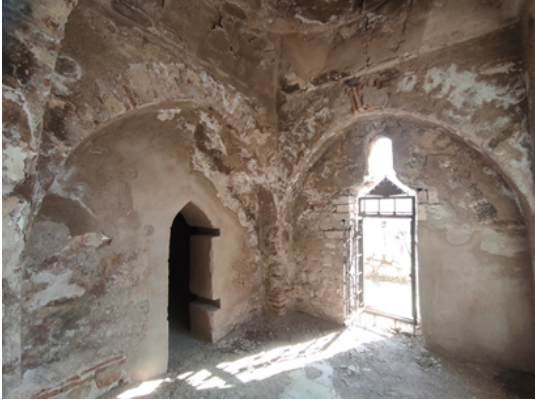
Şekil 11. Soğukluk(Soyunmalık) güney ve doğu duvar

Hamamın güneydeki giriş kapısı soğukluğa açılmaktadır. Soğukluk (soyunmalık) kare planlı, üstü kubbeyle örtülüdür (Şekil 11, 12, 14, 28). Kubbeye geçiş Türk üçgenleri ile sağlanmaktadır. Soğukluk odasında, dört duvarına ilave olarak içten dört köşeden ayaklar kemerlerle birbirine bağlanmış, Türk üçgenleri ile kubbeye geçiş sağlanmıştır. Mekanın zemini ise taş kaplanmıştır. Taşların cins ve boyut birbirinden farklı ve düzensizdir (Şekil 13). Soğukluk kubbesinin oturduğu kasnak üç sıra taş duvar ile yükseltilmiştir. Böylece ılık ve sıcaklık kubbesine göre daha yukarıdadır (Şekil 35).

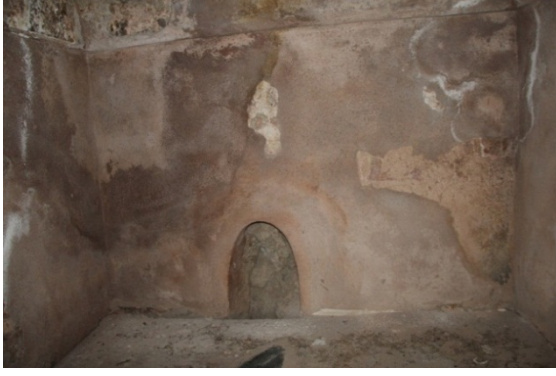
Şekil 15. Ilıklık doğu duvarı

Soğukluğun doğu duvarının ortasındaki, sivri kemerli dar bir kapıdan ılıklığa geçilmektedir. Ilıklık, kare planlı, üstü kubbeyle örtülüdür. Köşelerden üçgenlerle kubbeye geçiş sağlanmaktadır. Duvarlar horasan harcı ile sıvalıdır. Zeminin bir kısmı temperli cam blok, kalan büyük bir kısmı ise mermer karolarla döşenmiştir. Ilıklık doğu ve güney beden duvarları üzerinde, cehennemlikteki dumanın bacalara aktarıldığı kanallar bulunmaktadır. Fakat ılık beden duvarları üzerinde su boruları ve kurna yoktur (Şekil 15, 17).

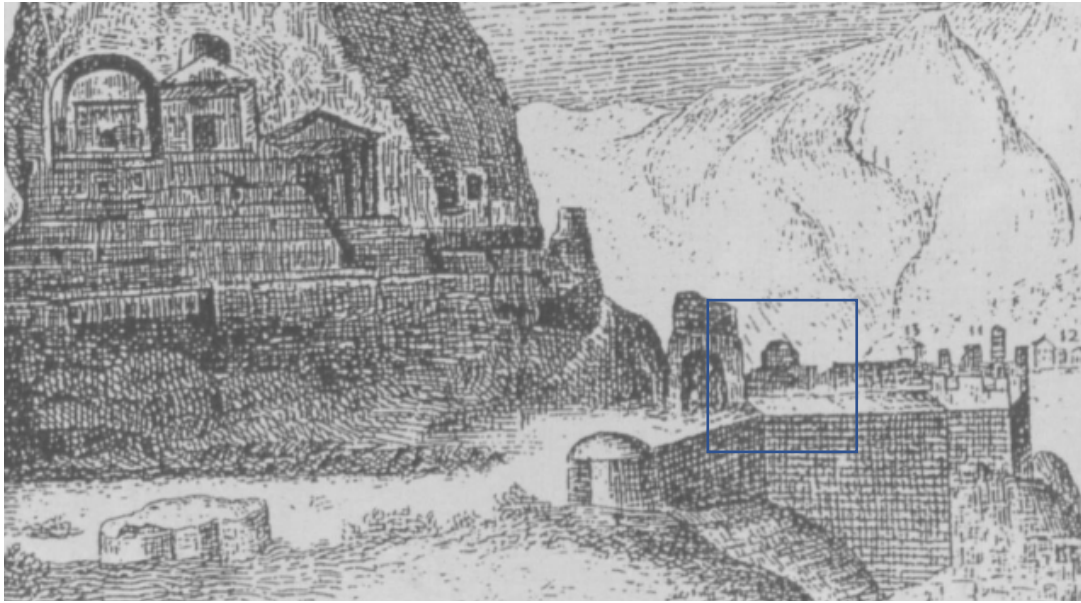
Şekil 23. Kızlar Sarayı ve Büyük Hamam gravür Dr. Barthe 1858 (Tuzcu, 2013, s. 441)

Hamamın eski fotoğraflarından da anlaşılacağı üzere soğukluk, sıcaklık ve ılıklik kubbesi özgün değildir. ılıklik ve sıcaklık kubbelerinin fil gözleri ile aydınlatıldığı tahmin edilse de gözlerin sayısını bilinmemektedir (Şekil 27, 28). Onarımlarda eski fotoğraflardaki özgün ılıklik gözleri referans alınabilir (Şekil 31). Yine eski fotoğraflardan yola çıkarak ılıklik ve sıcaklık kubbelerinin eteklerinde üçer adet fil gözü görülmektedir. Bu kubbelerin ortası yıkık olduğu için buralardaki fil gözü sayısı bilinmemekle birlikte Amasya Mustafa Bey Hamamı (1437), Amasya Sümbül Hamamı (1466), Amasya Kumacık Hamamı (1495) örneklerinden yola çıkarak kubbenin ortasında kümelenmiş ılıkliklerin bulunması muhtemeldir (Mutlu, 2022, s. 388, 398, 404). Soğukluk mekânında özgün aydınlatma açıklığı tespit edilememiştir. Hamamların genel karakterine uygun olarak soğukluk kubbesinin üzerinde aydınlatma feneri ile batı cephesinde pencere açıklığı olduğu akla yatkındır (Şekil 23, 24, 25).

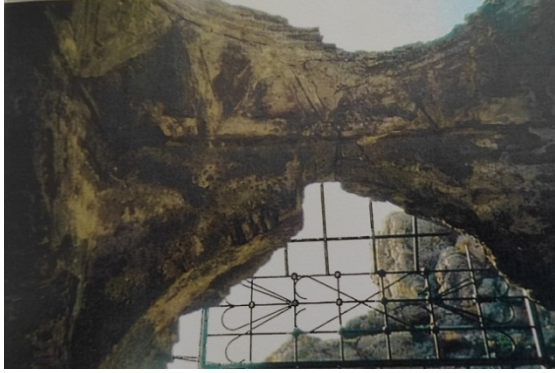
Şekil 28. Soğukluk kubbeye geçişler

Hamamda cephe üzerinde süsleme yer almaz. İç mekânda kubbeye geçişleri sağlayan üçgenlerde sıra ile silmeler ve taşirmalar yapılmıştır (Şekil 28). İç duvarlar sıvalı (muhtes) olduğu için yeterli inceleme yapılamamıştır. Raspa (söküm) uygulamaları sonrasında daha detaylı inceleme yapılabilir. Saray hamamı olduğu düşünüldüğünde süslü olması beklenebilir. Fakat günümüze gelene kadar geçirdiği onarımlarla sade bir görünüm kazanmıştır.

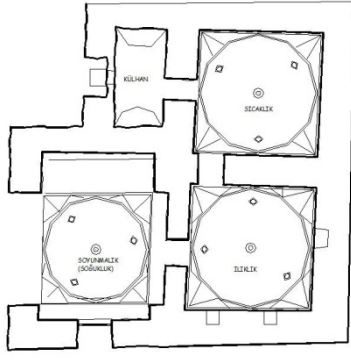
Şekil 32. Büyük Hamam planı

Kızlar Sarayı "Büyük Hamam" soğukluk (soyunmalık), ılıkılık, sıcaklık, külhan ve su deposu bölümlerinden oluşmaktadır (Şekil 32). Odunluk, tuvalet ve usturalık bölümleri tespit edilememiştir. Hamamın beden duvarları kaba yonu taş, moloz taş ve tuğla kullanılarak yapılmıştır. Kubbe, kemer, pencere, kapı gibi geçişlerde ağırlıklı olarak tuğla görülmektedir. Soğukluk zeminindeki döşeme ile batı cephesindeki beden duvarında devşirme malzeme bulunmaktadır (Şekil 8). Bağlayıcı olarak horasan harcı ve kireç kullanılmıştır. Soğukluk, ılıkılık ve sıcaklık kubbeleri içten horasan harcı, üstten çimento sıvalıdır. Yapı içten sıvalı, dıştan sıvasızdır.
