Ray Sıcaklığı Takip Sistemleri (RSTS) İçin En Uygun Yerlerin Belirlenmesinde Termal Kameralardan Yararlanılması: Hızlı Analiz Metotları Geliştirilmesi

Use of Thermal Imaging Cameras to Identify Best Locations For Rail Temperature Monitoring Systems (RTMS): Development of Rapid Analysis Methods

Atıf için/Cite as: F. Çeçen, B. Aktaş, “Ray Sıcaklığı Takip Sistemleri (RSTS) için en uygun yerlerin belirlenmesinde termal kameralardan yararlanılması: hızlı analiz metotları geliştirilmesi,” *Demiryolu Mühendisliği*, sy. 20, ss. 141-154, Temmuz 2024. doi: 10.47072/demiryolu.1474099

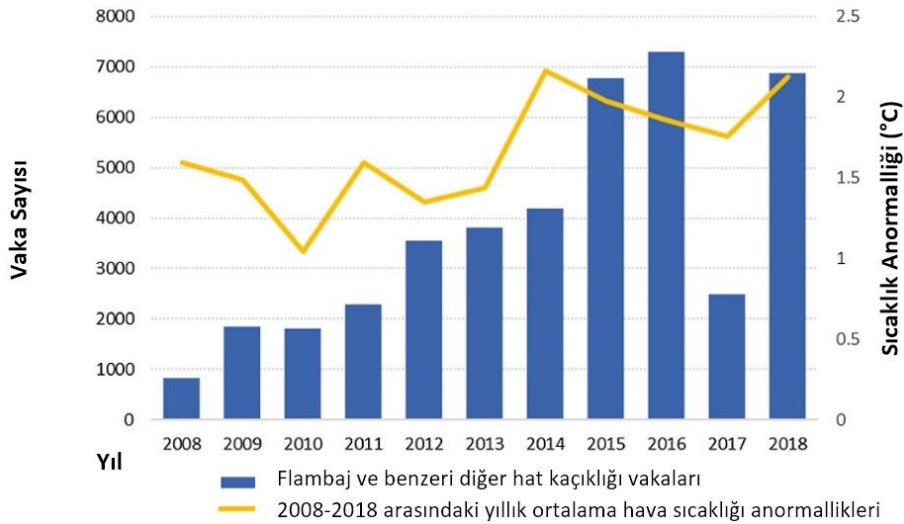
Şekil 2. Avrupa Birliği ülkelerinde 2008-2018 yılları arasında kayda geçen flambaj hadiseleri ile küresel ısınma ilişkisini gösterir grafik [7]

Demiryollarında ray sıcaklığı, seyrüsefer emniyeti açısından kritik bir öneme sahiptir. Bu kapsamda, demiryollarında karşılaşılan en önemli sorunlardan biri “flambaj”dır [1, 2]. Bu terim, Türkçe demiryolu literatürüne Fransızcadan girmiştir (flambage des rails). Genel olarak, “termal etkiler altında rayların burkulması” olarak tanımlanabilecek flambaj vakaları için İngiltere’de “rail buckling”, Amerika’da ise “sun kink” terimleri kullanılmaktadır. Geçmişte, çoğunlukla çöl ikliminin veya ağır karasal iklimin etkin olduğu lokasyonlarda görülen flambaj hadiseleri, günümüzde küresel ısınma ve iklim değişikliğinin de etkisiyle çok daha geniş bir coğrafyada görülebilmektedir [2]. Şekil 1’de, ülkemizde ve dünyada son yıllarda kayıtlara geçen bazı flambaj örnekleri sunulmuştur [3-6]. Şekil 2’de ise Avrupa Birliği (AB) ülkelerinde 2008-2018 yılları arasında kayda geçen flambaj hadiseleri çizgi grafikte, yıllar bazında meydana gelen sıcaklık

anormallikleri ise sütunlarla gösterilmektedir [7]. Görüldüğü üzere küresel ısınma ile flambaj hadiseleri yıllar içerisinde orantılı bir şekilde artmıştır. Bu durum AB harici diğer ülkelerde de benzerdir. Amerika’da son 40 yıl içerisinde 2100 adetten fazla flambaj hadisesi kayıtlara geçmiştir [8]. Flambaj riski gelecekte de etkisini artıracak bir sorun olarak karşımızda durmaktadır. Elimizdeki meteorolojik verilere göre, flambaj hadiselerinin her 30 yılda ikiye katlanacağı öngörülmektedir [9]. Flambaj sorununun yaygınlaşmasındaki bir diğer önemli etken, modern raylı sistemlerde, ray birleşimlerinin kaynaklı ray birleşimi metoduyla yapılmasıdır [10]. Geçmişte yaygın olarak kullanılan contalı (cebireli) ray birleşimlerinde, cebire delikleri ile bulonlar arasındaki boşluklar sayesinde, rayların soğuk havalarda büzüşmesine, sıcak havalarda ise genleşmesine imkân tanınıyordu. Ancak modern demiryollarında, contalı birleşimler terk edilmekte ve raylar, birbirine, kilometrelerce mesafe boyunca kaynatılmaktadır. Bu uygulama, yüksek hız, düşük bakım ve üstün konfor sağlamaktadır [10]. Ancak, rayların sıcaklığı, gerilim olmayan sıcaklık (Stress Free Temperature, SFT) değerinin belirli bir miktar üzerine çıktığında, yani Kritik Ray Sıcaklığı değerine (Critical Rail Temperature, CRT) ulaştığında, eğer tekayyüdat (hız kısıtlaması) gibi çeşitli önlemler zamanında alınmamışsa, tren kazalarına neden olabilecek flambaj hadiseleri ile karşılaşılabilir [2, 11]. Eğer SFT değeri doğru belirlenmemiş ve hat inşa/bakım sürecinde gerilim alma işlemi [10] doğru bir şekilde yapılmamışsa, sıcak havalarda aşırı basınç kuvvetleri kaynaklı burkulmalar görüldüğü gibi, soğuk havalarda da aşırı çekme kuvvetleri kaynaklı ray/kaynak kırılmaları söz konusu olmaktadır [11].

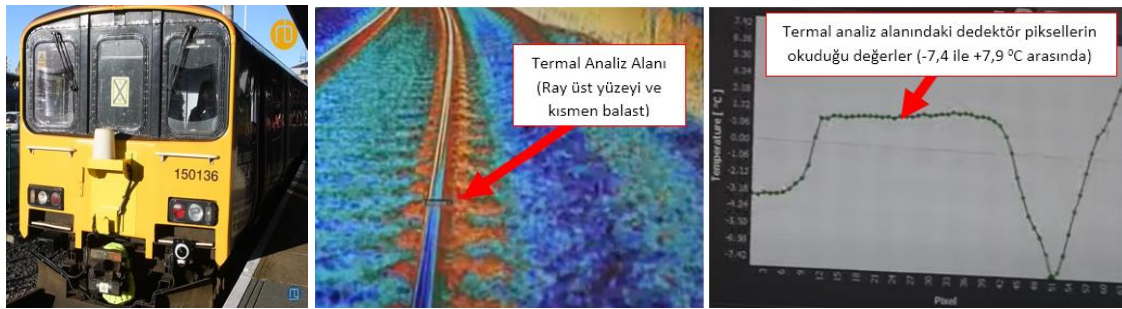
Şekil 3. Seyir halinde hat analizi gerçekleştiren yolcu treni ve termal kamerayla kaydedilen görüntü [13]

Günümüzde çeşitli ülkelerde uygulanmaya başlanan ve ülkemizde de çeşitli kurum ve kuruluşlar tarafından Ar-Ge çalışmaları yürütülen modern ölçüm metodu, çeşitli dijital sıcaklık ölçer sensörlerin, çeşitli veri iletişim ağlarına bağlanarak, ray sıcaklıklarının anlık ve sürekli olarak takip edilmesidir. Söz konusu Ray Sıcaklığı Takip Sistemleri (RSTS) bazı ülkelerde oldukça yaygınlaşmış ve özel altyapılar kurulmuştur. Ancak bu yöntemin de çeşitli dezavantajları mevcuttur. Öncelikle, RSTS cihazları, bazı ülkelerde (ABD [12] vb.), internet erişiminin hâlihazırda mevcut olduğu, tren istasyonları yakınındaki lokasyonlarda kurulmaktadır. Söz konusu sistemlerin test aşamalarında bu tarz uygulamalarla yetinilebilir. Ancak kilometrelerce uzunluğundaki demiryolu hat kesimlerinde, mikro ve makro iklimsel koşullar oldukça değişken olduğundan ve dolayısıyla ray sıcaklıkları, hat boyunca oldukça değiştiğinden [2]; flambaj riski yüksek noktaların önceden belirlenmesi ve RSTS cihazlarının bu noktalara monte edilmesi daha güvenilir sonuçlar sağlayacaktır. Kilometrelerce uzunluğundaki demiryolu ağlarında, ray sıcaklıklarının yüksek seyrettiği lokasyonların belirlenebilmesi için ise; geçmişte flambaj hadiseleri yaşanan sicilli hat kesimlerinin yanı sıra, gelecekte benzer hadiselerin yaşanabileceği riskli alanların da belirlenmesi gerekecektir. Bu esnada ise; çok dar bir alanı temsil eden (noktasal ölçüm alan) ölçüm metotları yerine, geniş bir alandaki (global) sıcaklık verilerini, hassas bir şekilde ölçmeye, kaydetmeye ve analiz etmeye imkân tanıyan termal kameraların kullanılması önemli bir avantaj sağlayacaktır. Bu kameralar, görevliler tarafından yaya turnelerde veya dron ile kullanılabilir gibi, yüksek bir noktadan geniş bir hat kesiminin termal kontrolü için de kullanılabilir. Bu cihazlar, İngiltere’de, yolcu trenlerine dahi monte edilmeye başlanmıştır. Şekil 3’te buna dair bir örnek sunulmuştur.

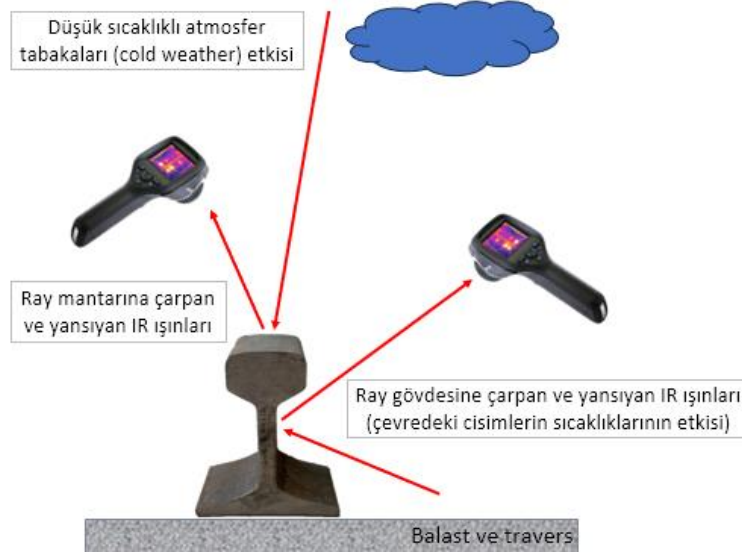
Şekil 5. Termal kamera ile raylardan görüntü alınması esnasında yansıyan sıcaklık değerinin değişkenliği

Termal analizlerde ihtiyaç duyulan ilk parametre, yansıyan sıcaklık değeridir (reflected temperature). Gerek demiryolu raylarının değişen düzlemlere sahip topolojisi, gerekse ölçüm alan kişinin termal kamerayı tutma açısına bağlı olarak yansıyan sıcaklık değerleri değişmektedir. Bu durum Şekil 5’te tasvir edilmiştir. Şekilden görüldüğü üzere, rayların gökyüzüne dönük yüzeylerinden yansıyan sıcaklık, atmosferin soğuk tabakalarından gelen kızılötesi ışınlar nedeniyle genellikle sıfıra yakın veya negatif değerler almakta, ray gövdesi ve paralelindeki düzlemler söz konusu olduğunda ise, termal kamera açısına bağlı olarak, çevredeki çeşitli nesnelerin (balast, travers, diğer ray, ölçüm yapan kişi vs.) sıcaklıklarından etkilenmektedir.

sunulmuştur. Bu şekilde görüldüğü üzere, ölçüm yapılan açıya bağlı olarak yansıyan sıcaklık değerleri az-çok değişmektedir. Örneğin ray mantarı üst yüzeyi için; Şekil 8.a'daki açıyla yapılan ölçümde ortalama (Bx1-Average) $-10.9\text{ }^{\circ}\text{C}$ (Celcius) sıcaklık belirlenmiştir. Bu değer, Şekil 5'te izah edildiği üzere, atmosferin yüksek ve soğuk tabakalarından gelen kızılötesi ışınların baskınlığını göstermektedir. Aynı analiz alanında, bu kez ray düzlemine dik istikamette (Şekil 8.b'de görüldüğü şekilde) ölçüm alınmış ve bu kez ortalama $-9.4\text{ }^{\circ}\text{C}$ sıcaklık ölçülmüştür. Bu değer de negatif olmasına rağmen, farklı açıyla alındığı için önceki değerden yaklaşık $1,5\text{ }^{\circ}\text{C}$ farklılık söz konusu olmuştur. Şekil 8.c ve 8.d ise daha yatık açılarla elde edilen analiz sonuçları görülmektedir ($-5,4$ ve $-10,9\text{ }^{\circ}\text{C}$). Görüldüğü üzere ölçüm açısı, ray üstünden alınan ölçümleri az-çok etkilemektedir. Ancak ray üstünden alınan tüm analiz sonuçlarının, yüksek atmosfer tabakalarından etkilendiği bariz bir şekilde ortadadır. Ölçümlerin alındığı Ağustos 2023 ayında ortam hava sıcaklığı $27\text{ }^{\circ}\text{C}$ civarında olmasına rağmen, ray yüzeyinden yansıyan sıcaklık belirlemelerinin tümü negatif değerlere sahiptir. Ölçüm açısının sonuçları etkilemesi, kısmen de olsa, ray gövdesi için yapılan ölçümler için de geçerlidir. Şekil 8.e ve 8.f'de, bu bölgeye ait farklı açılarla ölçülen 2 farklı termal görüntü sunulmakta olup, ortalama sıcaklıklar sırasıyla $28.0\text{ }^{\circ}\text{C}$ ve $32.6\text{ }^{\circ}\text{C}$ olarak tespit edilmiştir. Görüldüğü üzere; ray gövdesinde, pozitif ve ortam sıcaklığına yakın ($27,0\text{ }^{\circ}\text{C}$) sonuçlar elde edilmiştir. Bunun nedeni, ray gövdesi düzleminin atmosferin yüksek tabakalarına değil, aksine yeryüzüne (sırasıyla balast, traversler, karşı paralel ray, ölçüm yapan kişi, katener direkleri, ağaçlar, binalar, istinat/şev yapıları, tepeler, dağlar vs.) dönük olmasından kaynaklanmaktadır. Tüm bu nesnelerin sıcaklıkları az-çok farklı olmakla birlikte, "ortalamaları" ortam hava sıcaklığına yakındır veya en azından yüksek atmosfer katmanları kadar farklı değildir.

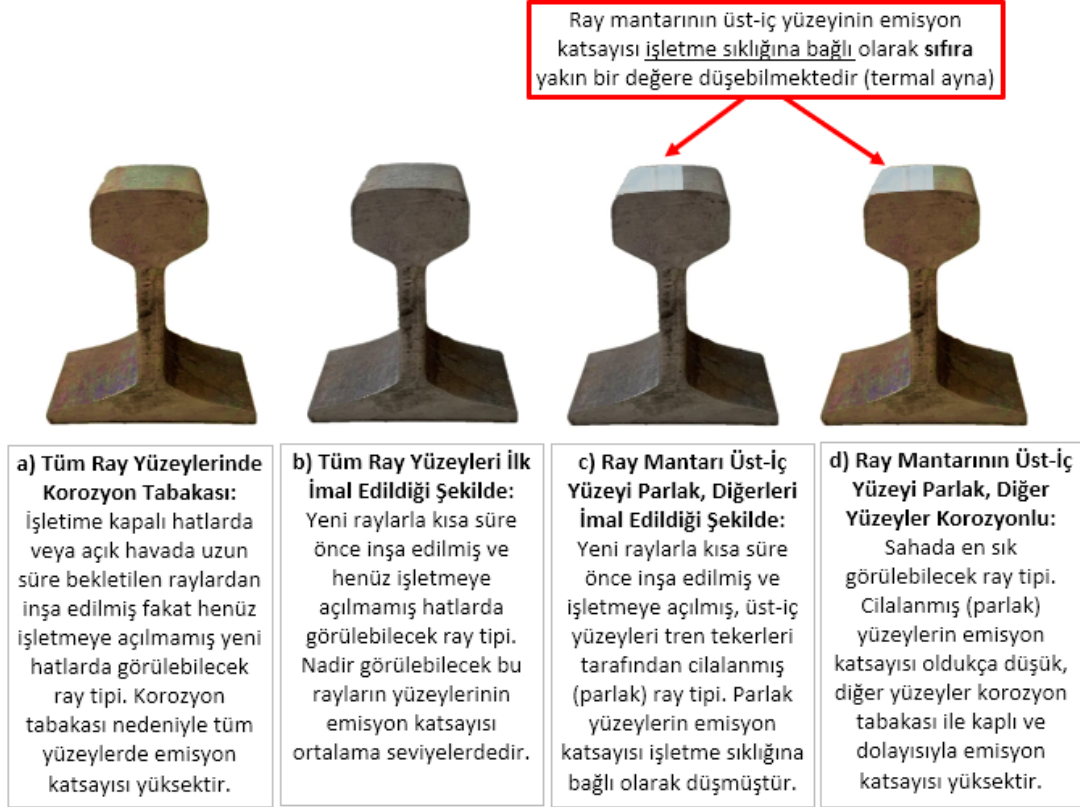
Şekil 7. Ray emisyon katsayılarının işletim sıklığına ve korozyon düzeyine bağlı olarak değişkenliği

Termal kameralar ile kaydedilen görüntülerin analizinde kullanılan bir diğer önemli parametre emisyon katsayısıdır [18]. Bu amaçla Şekil 6’da görülen “elektrik izolasyon bandı ile kaplama” metodu kullanılmıştır. Bu metot, emisyon katsayısının belirlenmesi için çeşitli kaynaklarda önerilen [18] pratik bir metottur. Bununla birlikte, erişilebilen literatür kaynaklarında, ray sıcaklığı ölçümlerinde kullanıldığı herhangi bir çalışmaya denk gelinmemiştir. Öte taraftan, bu metodun kullanılabilmesi için termal emisyon katsayısı bilinen izolasyon bantları kullanılmaktadır. Ancak bu bantların hem ulaşılabilirliği zor hem pahalı hem de hassas bilimsel çalışmalar için yetersiz görülebileceğinden, bu çalışmada, piyasada rahatlıkla bulunabilen, çeşitli renklerdeki basit elektrikçi bantları (izole bantlar) kullanılmıştır. Bu nedenle, öncelikle kullanılacak elektrik bantlarının emisyon katsayıları, hassas bir şekilde belirlenmiş, ardından ray sıcaklığına dair ölçümlerde kullanılmıştır. Bu kolaylığın sağlanabilmesi için ise, yansıyan sıcaklık belirlemelerinde kullanılan, Şekil 6’daki termo-higrometrenin kullanılması yeterli gelmektedir. Şöyle ki, bu cihazın hârici termokupl sensörü kullanılarak, ölçüm yapılacak ray yüzeyinin sıcaklık değeri ölçülmüştür. Ardından termal kamera ile ilgili yüzeyin termal görüntüsü kaydedilerek FLIR Tools yazılımında “geriye dönük çözümleme analizine” (back analysis) tâbi tutulmuştur. Yani termal görüntüdeki sıcaklık değerinin, termo-higrometre ile ölçülen sıcaklık değeri ile örtüşmesini sağlayan emisyon katsayısı, deneme-yanılma metoduyla, farklı emisyon katsayıları girilerek, belirlenmiştir. Burada dikkat gerektiren bir husus, yansıyan sıcaklık değeri, rayların farklı düzlemlerinde değiştiği gibi, emisyon katsayısı da değişkenlik göstermektedir. Bunun nedeni, ray yüzeylerinin “korozyon” ve “işletim” kaynaklı nedenlerle değişken karakteristikler göstermesidir. Konunun daha iyi anlaşılması için Şekil 7 hazırlanmıştır.

Bilindiği üzere demiryollarında kullanılan raylar, fabrikalarda imal edildiklerinde, yüzeylerinde korozyon tabakası mevcut değildir ve tüm kesitlerde homojen ve ortalama bir emisyon katsayısı söz konusudur (Şekil 7.b). Bu rayların derhal demiryoluna döşenip, hattın kısa sürede işletime açılması halinde, Şekil 7.c’de tasvir edilen bir yapı ortaya çıkmaktadır. Yani ray yüzeyleri henüz korozyon tabakası ile kaplanmadan, ray mantarının, tren tekerleri ile etkileşimde bulunduğu üst-iç yüzeyleri (sürtünme ve aşınma nedeniyle) cilâlanmaktadır (parlak bir yüzeye dönüşmektedir). Bu cilâlı yüzeylerin emisyon katsayısı (alüminyum folyo gibi) oldukça düşük bir değere sahiptir. Şekil 7.b ve 7.c’de tasvir edilen durumlar, demiryollarında, nispeten seyrek görülen hâllerdir. Gerçek hayatta, demiryollarında kullanılacak raylar, çeşitli muayene, kabul, sevkiyat ve ferfiyat süreleri akabinde, çoğunlukla tüm yüzeyleri korozyona maruz kaldıktan sonra yola döşenmekte veya hatta kullanılırken birkaç yıl içinde korozyon tabakası ile kaplanmaktadır (Şekil 7.a). Korozyon ise emisyon katsayısını artıran bir faktördür. Bu nedenle henüz işletime açılmamış, eski raylarla inşa edilen demiryolu hatlarında veya işletime kapatılmış eski hatlarda tüm ray yüzeyleri korozyon (demir oksit) tabakasıyla kaplı ve emisyon katsayısı tüm yüzeylerde yaklaşık olarak eşit ve yüksek hâldedir (Şekil 7.a). Bu demiryolu hatları, işletime açıldıktan sonra ise, ray mantarının üst-iç yüzeyi, yukarıda açıklandığı şekilde zamanla aşınıp cilâlanmakta ve emisyon katsayıları düşmektedir (Şekil 7.d). Şekil 2’deki ölçüm treninin, ray üst yüzeyini, ray gövdesinden çok daha düşük bir sıcaklıkta ölçmesinin nedeni de bu olup, ray üst yüzeyinin bu yanıtıcı karakteristiği nedeniyle literatürdeki önceki çalışmada da [2] ray üst yüzeyinin gövdesinden çok daha soğuk olduğu çıkarımında bulunulmuştur. Konuya ilişkin bulgular ilerleyen bölümde sunulmuştur.

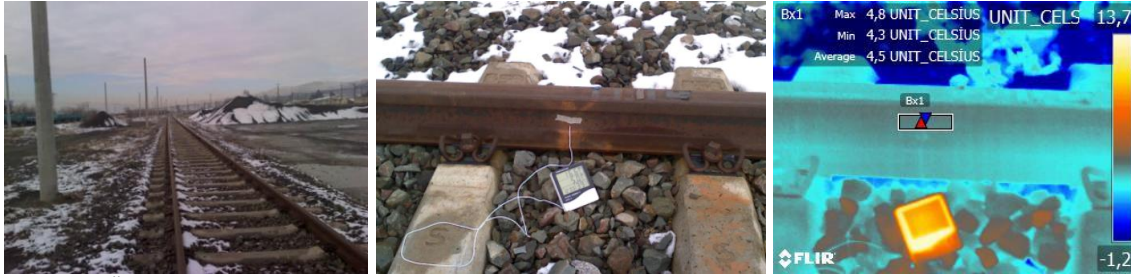
Şekil 11. Önerilen ölçüm ve analiz prosedürünün ilave kontrolü için alınan termal görüntüler (Ocak 2024)

Bu bölümün son aşamasında, önerilen ölçüm-analiz prosedürünün, farklı iklim koşullarında (kış aylarında) da geçerli olup olmadığı kontrol edilmiştir. Şekil 11'de analiz sonuçları sunulmuş olup, ray sıcaklığı termo-higrometrenin hârici sensörü ile 5,0 °C olarak ölçüldüğünde, termal analiz sonuçlarının ortalama 4,5 °C olarak sonuçlandığı tespit edilmiştir. Dolayısıyla, önerilen ölçüm ve analiz metodunun, kış aylarında da kullanılabileceği tespit edilmiştir.
