Erken yaş büzülme çatlaklarının lif içeren/içermeyen ultra yüksek performanslı betona gömülü donatı korozyonuna etkisi

Dokuz Eylül Üniversitesi, Mühendislik Fakültesi, İnşaat Mühendisliği Bölümü, İzmir, 35160, Türkiye

Effect of early age shrinkage cracks on the corrosion of rebar embedded in ultra high performance concrete with and without fibers

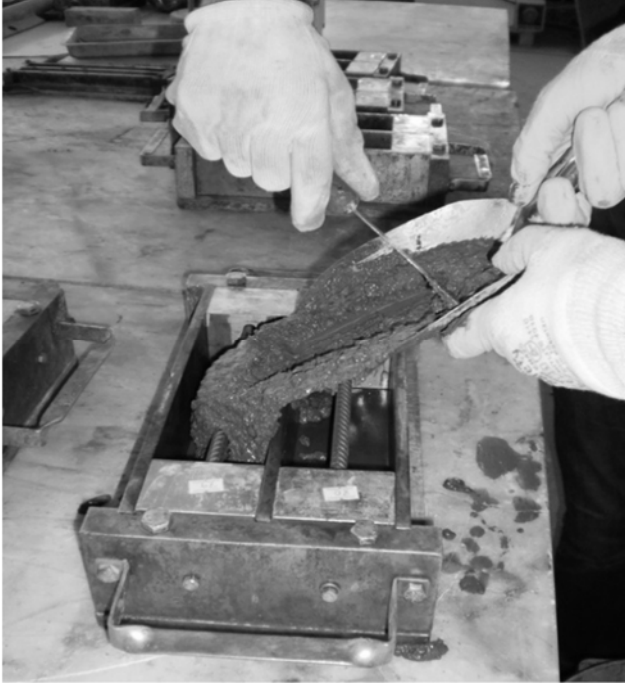
Şekil 6. Karışımların kalıplara yerleştirilmesi
(Pouring of mixtures into the moulds)

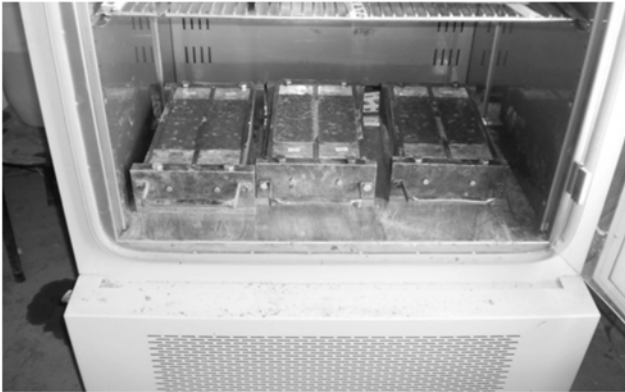
Şekil 7. Taze karışımların iklimlendirme kabineye yerleştirilmesi
(Placement of fresh mixtures into the climate cabinet)

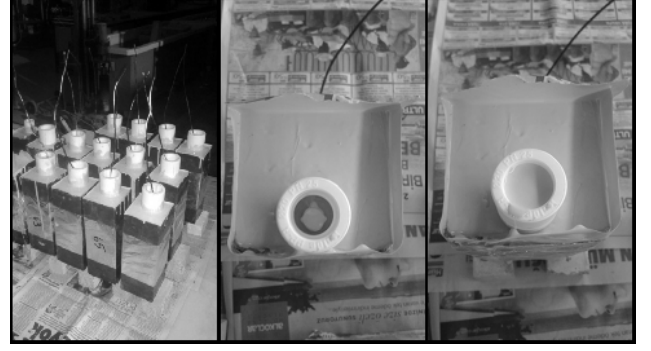
Şekil 8. Epoksi ile donatı uçlarını kaplama işlemi
(Coating of free end of rebars with epoxy)

Serbest kalıp sistemlerindeki numuneler yalıtılmış olarak kür kabininin ideal ortamında ($20\pm 1^\circ\text{C}$, $\%98\pm 2$ bağıl nem) 24 saat boyunca bekletilmiştir. Kısıtlı kalıp sistemlerindeki numuneler ise kuruma ortamıyla ($30\pm 1^\circ\text{C}$, $\%50\pm 2$ bağıl nem) sadece 75×205 mm'lik üst yüzeyden temas halinde olacak şekilde 24 saat boyunca tutulmuştur (Şekil 7). Streç film üzerine alüminyum folyo giydirilen numuneler laboratuvar ortamında 28 gün bekletilmiştir. Bu işlemin sebebi ölçümler öncesi donatıda veya liflerde oluşabilecek oksidasyonu engellemek ve betona yalıtılmış bir kür ortamı sağlamaktır. Numune kaplama ve kablolama aşamalarından sonra donatıların açıkta kalan kısımları epoksi esaslı iki bileşenli koruyucu kaplama malzemesi (POLISPORT-EPKS 1400 RAL) ile kaplanmış, böylelikle $\%3,5$ konsantrasyona haiz NaCl çözeltisinin yalnızca numunenin yan yüzeylerinden işleme sağlanmıştır (Şekil 8).

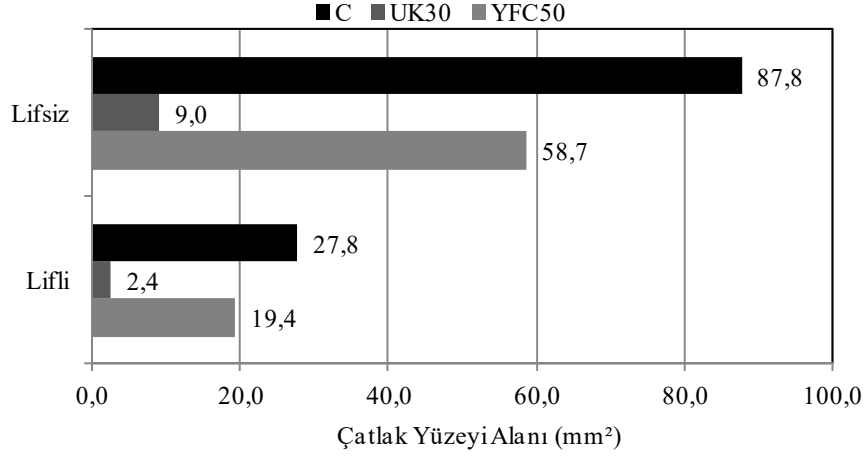
Şekil 14. İlk 24 saat kuruma koşulunda kısıtlı halde bekletilen numunelerin çatlak yüzey alanları
(Crack surface areas of restricted specimens which were kept in drying condition for 24 hours)

Şekil 14 incelendiğinde lif takviyesinin çatlak yüzey alanını azaltmadaki etkinliği görülmektedir. Lifsiz karışımlar arasında ikamesiz kontrol karışımı en büyük çatlak yüzey alanına (87,8 mm²) sahiptir. Puzolan ikamesinin çatlak yüzey alanlarını sınırlayıcı etkisi vardır. En iyi performansı uçucu kül ikameli, lif takviyeli karışım sergilemiştir. Tüm yüzeyler fotoğflanarak genel görünüm kayıt altına alınmıştır. En geniş çatlak açıklıklarının bulunduğu lifsiz numunelerin kuruma-kısıtlı durumunda üst yüzeylerinin fotoğfları Şekil 15 ve 16'da yer almaktadır.

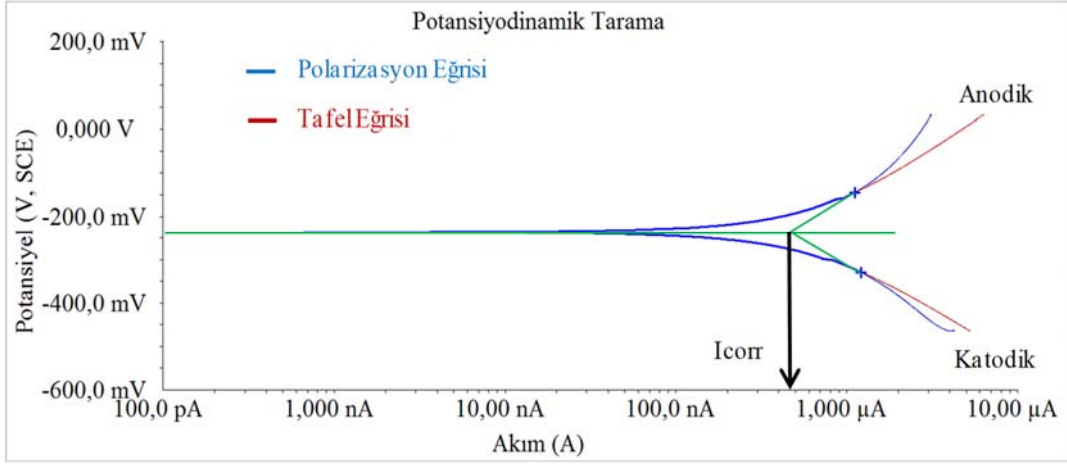
Şekil 17. Betonarme numunelerde polarizasyon eğrisi ve Tafel analizi
(Polarization curves and Tafel analysis of reinforced concrete specimens)

Şekil 17'de örnek bir polarizasyon eğrisi ve eğri üzerinde gerçekleştirilen Tafel analizi görülmektedir. Betonarme numunelerden elde edilen polarizasyon eğrileri lifli ve lifsiz karışımlar için sırasıyla Şekil 18 ve 19'da sunulmaktadır. Lifsiz numunelerden elde edilen korozyon akım yoğunluğu

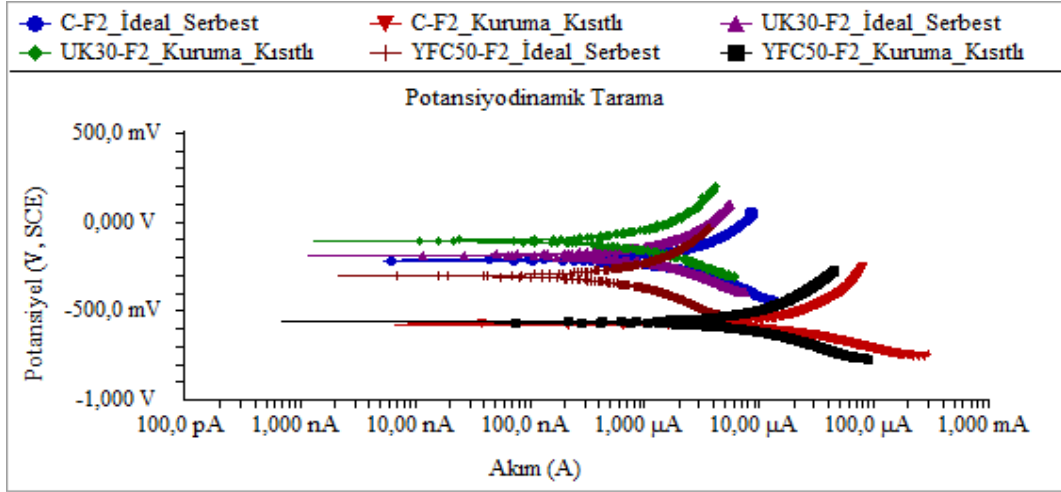
Şekil 18. İdeal-serbest veya kuruma-kısıtlı koşullarında tutulan lifli örneklerin potansiyodinamik tarama eğrileri
(Potentiodynamic scan diagrams of the fiber reinforced specimens which were kept under ideal-free or drying-restricted conditions)

değerlerinde lifli numunelere kıyasla artış görülmektedir. Kuruma-kısıtlı koşulda bekletilen numunelerde gelişen çatlaklar, ideal-serbest koşulda bekletilen numunelere kıyasla daha büyük korozyon akım yoğunluğu değerlerinin oluşmasına yol açmıştır. Ayrıca, UK ikameli örneklerin toplam çatlak yüzeyi alanı diğer numunelerden çok daha az olduğundan daha düşük korozyon akım yoğunluğu değerleri elde edilmiştir. Bu durum, büzülme çatlaklarının donatı korozyonundaki kuvvetli etkisini işaret etmektedir.

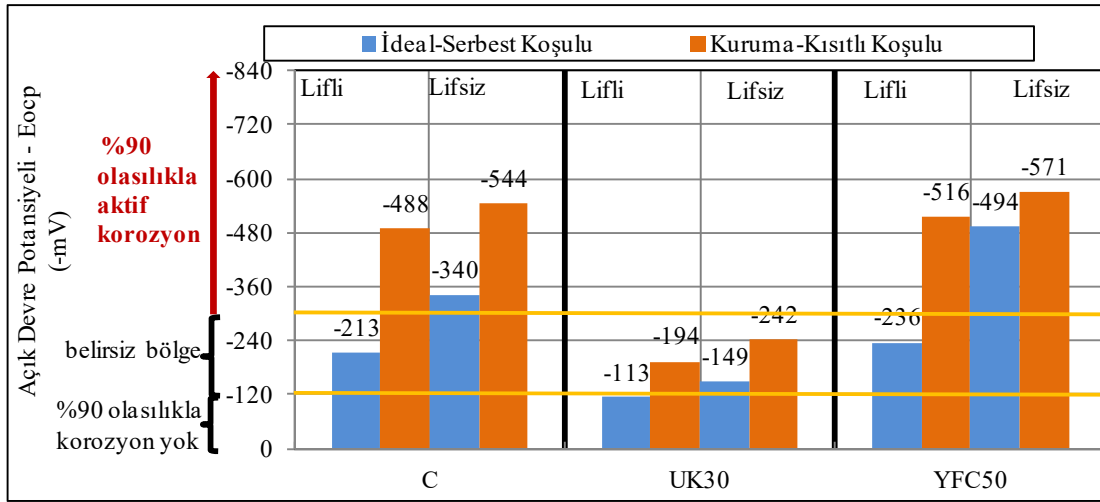
Şekil 20. İdeal-serbest veya kuruma-kısıtlı koşullarında tutulan örneklerin açık devre potansiyeli (Open circuit potential of the specimens which were kept under ideal-free or drying-restricted conditions)

Şekil 20'de ilk 24 saat kalıp içerisinde ideal-serbest ve kuruma-kısıtlı koşullarında bekletilmiş numunelerin açık devre potansiyeli değerleri sunulmaktadır. ASTM C876'ya göre -270mV potansiyel değeri aktif korozyon gelişimi açısından niteleyici bir sınır olarak kabul edilmektedir. Uçucu kül içeren örneklerde potansiyel değerlerine bakıldığında genel olarak bu limitin altında kaldığı söylenebilir. Açık devre potansiyeli değerleri, karışımların erken yaş büzülme miktarları ve kısıtlı halde çatlak gelişimleri ile paralellik arz etmektedir. Puzolan ikameli karışımlar arasında YFC ikameli karışımın erken yaş büzülmesi ve çatlak gelişimi fazla olduğundan korozyon gelişimi de UK ikameli karışıma oranla daha fazladır.

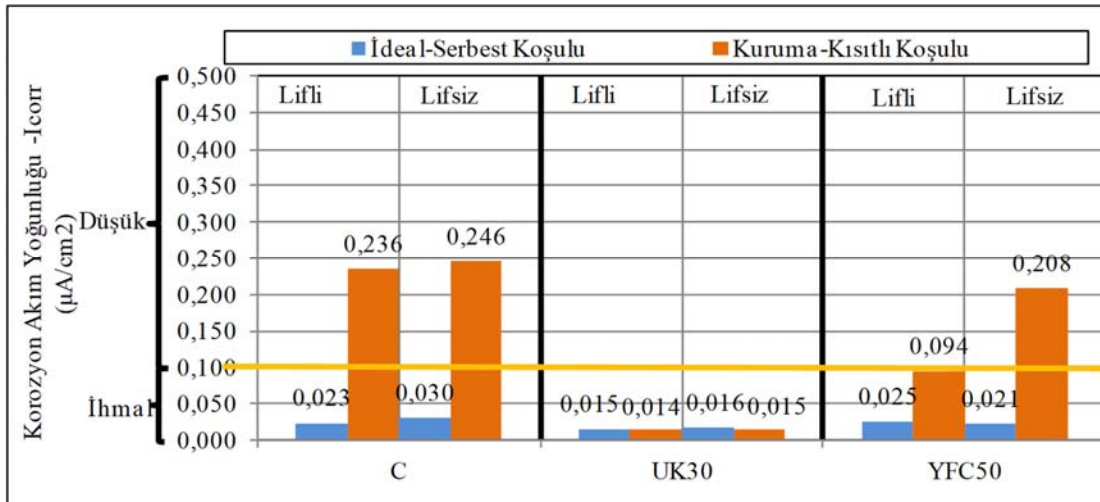
Şekil 21. İdeal-serbest veya kuruma-kısıtlı koşullarında tutulan örneklerin korozyon akım yoğunluğu (Corrosion current density of the specimens which were kept under ideal-free or drying-restricted conditions)

Şekil 21'de ilk 24 saat kalıp içerisinde ideal koşul ve kuruma koşullarında serbest ve kısıtlı halde bekletilmiş numunelerin korozyon akım yoğunluğu (I_{corr}) değerleri sunulmaktadır. Numunelerin 28 gün laboratuvar koşullarına tabi tutulduktan sonra yapılan korozyon deneyi sonuçları incelendiğinde

çatlak miktarı azaldıkça korozyon akım yoğunluğu da azalmaktadır. Ancak çok geçirimsiz bir malzeme olan UYPB karışımlarında 10 mm paspayı altında yapılan ölçümde gelişen çatlaklara rağmen korozyon akım yoğunlukları düşük mertebede kalmıştır. UK içeren lifli ve lifsiz karışımda ise korozyon akım yoğunluğu ihmal edilebilir mertebededir [24].

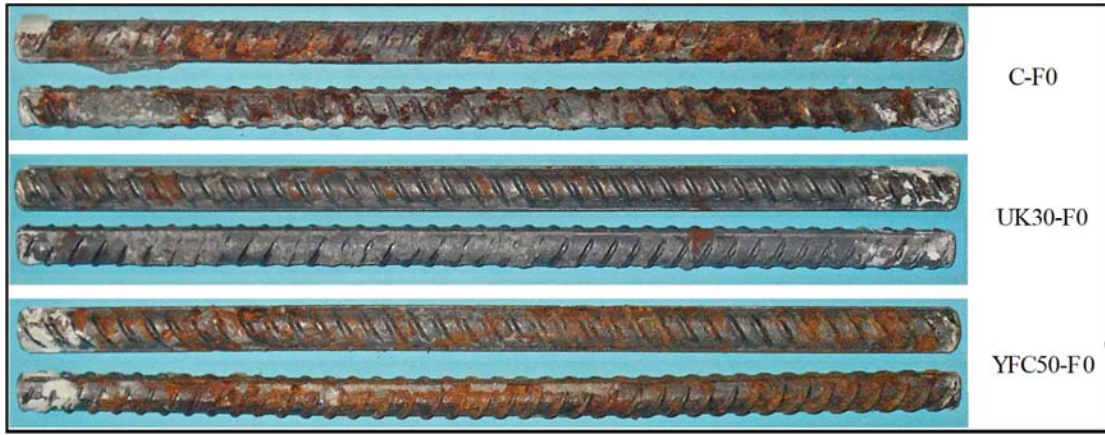
Şekil 27. Kuruma-kısıtlı koşuluna maruz kalan lifsiz örneklere gömülü donatıların korozyon deneyi sonrası yüzey görünümleri

(The surface appearances of the rebars embedded in fiberless specimens exposed to drying-restricted condition after corrosion test)

Hızlandırılmış korozyon deneyi sonrasında numunelerin içinden çıkarılan donatılarda gözlemsel incelemeler yapılmıştır. Deney sonrasında kısıtlanmış lifli ve lifsiz UYPB karışımları içerisinde çıkarılan donatılar sırasıyla Şekil 26 ve Şekil 27'de yer almaktadır. Donatı yüzeyindeki korozyon ürünlerinin miktarı ile karışımların çatlak açıklıkları arasında paralellik görülmektedir.
