Demiryolu Mimarisinin Korunma Sorunları ve Kırklareli Tren İstasyonu Yapılarının Yeniden Kullanımı için Bir Öneri

Problems of Preservation in Railway Architecture and a Proposal for the Re-use of Kırklareli Train Station Buildings

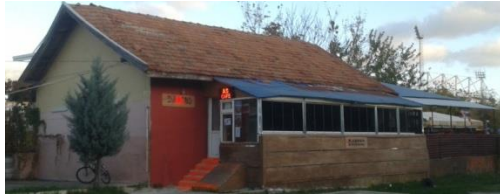
Şekil 7. Emtia ambarı, peron cephesi

Yapının iç kısmında, ambar memuru için ahşap malzemeden küçük bir bölme oluşturulmuştur. İldeki demiryolu ile yapılan taşımacılığın büyük ölçüde azalması neticesinde bina kullanım dışı kalmış, bir süre sonra da kiraya verilmiştir. Bu kapsamda yakın zamana kadar bina, eğlence merkezi olarak hizmet vermiştir. Günümüzde ise, yapı kafeterya olarak kullanılmakta olup, bu şekildeki kullanımı için yapı içerisinde koruma anlayışından uzak olarak bazı tadilatlar ve ekler yapılmıştır. Yapının iç kısmında mutfak tanzim edilmiş, çatı makaslarının alt kısımları kapatılarak ara tavan oluşturulmuş, iç duvar yüzeyleri duvar kâğıdı ile kaplanmış ve peron cephesine ek bir sundurma yapılarak etrafı kapatılmıştır. Ayrıca sağ yan cephesine bitişik olarak ikinci bir sundurma inşa edilmiş, yapılan bu niteliksiz ekler sonucunda yapı özgünlüğünü yitirmiştir (Şekil 6-7).

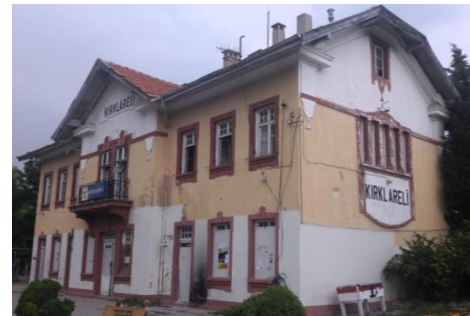
Yapı ana kütlelerinin üzeri beşik çatı ile örtülmüş, çatının dar kenarları tepe mahyasına yakın bir hizada kırılarak yarım kırma çatı düzeni oluşturulmuştur. Ana kütlelerin üzerini örten bu çatıya dik bir şekilde saplanan giriş holünün beşik çatısı ile yarım kırma-haçvari çatı şekli elde edilmiştir. Bu çatı şekliyle giriş holü daha fazla belirginleştirilmiştir. Giriş holünün üst kısmındaki üçgen alınlıklar, pencere ve kapı etrafındaki silmeler ve bezemeler, giriş holünün birinci katındaki balkon kapılarının üst kısımları ve yan cephelerdeki dar pencerelerin üst kısımları hizasındaki yatay kornişler ve saçak silmeleri ile Neoklasik üslup vurgulanmıştır (Şekil 12). Taşıyıcısı ahşap olan çatı, asma-oturtma sistemlerin birlikte kullanıldığı makaslara taşınmaktadır. Çatı arasının havalandırılması ve aydınlatılması için her iki yan cephedeki kalkan duvarında birer pencere açılmıştır. Yan cephelerde birinci kat koridorunun aydınlatılabilmesi için dar ve yüksek pencereler düzenlenerek dış cepheye de hareket kazandırılmıştır. Bina tuğla malzemeden kâgir yığma olarak inşa edilmiş, bodrum kat tavan döşemesi volta döşeme olarak, zemin ve birinci kat

Şekil 12. Yolcu binası, peron cephesi

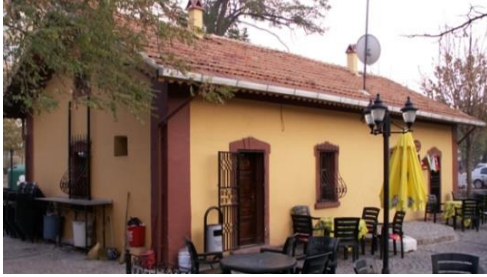
Dikdörtgen planlı, uzun kenarı demiryolu hattına paralel olarak inşa edilen yapı, simetrik olarak tasarlanmış birbirine bitişik iki daireden oluşmaktadır. Bu daireler makasçı personeline lojman olarak tahsis edilmiştir. İki ailenin kullanımı için projelendirilen yapının dairelerini birbirinden ayıran ara duvarında zaman içerisinde açılan bir kapı ile bina tek ailenin kullanabileceği müstakil bir konuta dönüştürülmüştür. Bodrum ve zemin kattan oluşan binanın bodrum kısmına girişin sağlandığı bir merdiven yeri tespit edilememiştir. Bodrum kat tavan döşemesi volta

döşeme olan yapı, tuğla yığma olarak inşa edilmiştir. Zemin kat tavanı ise, ahşap kirişlemeler üzerine çakılan kaplama tahtası ile oluşturulmuş, çatısı ahşap konstrüksiyon ile beşik çatı olarak tanzim edilmiştir. Çatı arasının havalandırılması için her iki yan cephede de birer küçük pencere açılmıştır. Pencere ve kapı açıklıklarının etrafı, yapı köşeleri, alın ve kalkan duvarlarının kenarları silmeler ile çevrilerek açıklıklar vurgulanmış, cephelere hareket kazandırılmıştır. Pencere-kapı üst kısımlarındaki silmelere kavis verilmiş ve ayrıca orta kısımlarında kilit taşı şeklinde süslemeler yapılmıştır, böylece basık kemer görünümü elde edilmiştir (Şekil 16).

Şekil 16. Makasçı binası, peron cephesi

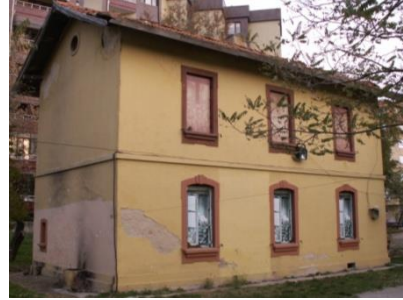
Yapı tuğla malzemeden kâgir yığma olarak inşa edilmiş, bodrum kat tavan döşemesi volta döşeme olarak, zemin ve birinci kat tavan döşemeleri ise ahşap kirişler ile oluşturulmuştur. Binanın üzeri ahşap oturtma beşik çatı ile örtülmüştür. Çatı arasının havalandırılması için yapının her iki yan yüzeyinde birer camsız yuvarlak pencere açılmıştır. Yapıdaki pencere ve kapı açıklıklarının üzeri basık kemer ile geçilirken, birinci kat pencerelerinin iç kısımlarında basık kemer dış kısımlarında ise düz kemer formu uygulanmıştır.

Tüm açıklıkların etrafı silmeler ile çevrilmiş, zemin kat açıklıklarının kemer tepe noktalarında kilit taşı görünümlü bezemeler işlenmiştir. Zemin kat tavan döşemesi hizasında binayı çevreleyen yatay korniş ile kat seviyesi belirginleştirilirken, Neoklasik üslup da vurgulanmıştır (Şekil 21).

Şekil 21. Fen memuru binası, peron cephesi

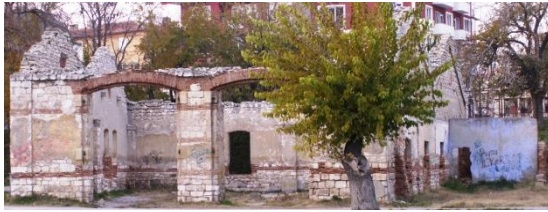
Yapının içerisine lokomotif alınan ana bölümünün duvarları taş malzemeden, sağ yan cephesine bitişik oluşturulan hacimlerin duvarları ise tuğla malzemeden kâgir yığma olarak inşa edilmiştir. Günümüzde çatısı tamamıyla yok olan bina üst kısmının, arka arkaya iki sıra beşik çatı ile örtülmüş olduğu yapıdaki izlerden anlaşılmaktadır. Lokomotif deposunun kullanımı, hat üzerinde aktif olarak ulaşım hizmetinin sağlandığı son yıllardan itibaren yavaş yavaş terk edilmiştir. Kullanım dışı kalan yapı, bakımsızlık neticesinde zamanla atmosfer etkileri ve insan eliyle tahrip edilmiş; metal pencere ve kapı doğramaları ile ahşap çatı elemanları sökülerek bina yağmalanmıştır. Bunun neticesinde yapı, atmosfer etkilerine karşı daha fazla savunmasız bırakılmış, nitekim günümüzde yapının sadece beden duvarları ayakta kalabilmiştir (Şekil 25).

Şekil 25. Lokomotif deposu

Kırklareli istasyon yapılarının bulunduğu alan içerisinde son zamanlarda rehabilitasyon çalışmaları yapılmış olup, bu çalışmalar sadece çevre düzenlenmesi ölçeğinde kalmıştır. Kullanım dışı kalarak kaderlerine terk edilen Kırklareli Tren İstasyonu yapılarına alanla ilişkili olarak yeni işlev kazandırılması, bu çevrenin tam anlamıyla korunarak bir kültür merkezine dönüştürülmesini sağlayacaktır. Kırklareli istasyon alanındaki mevcut istasyon yapıları ile ilgili kapsamlı bir koruma çalışmasına gidilmemiştir. Yok olma tehlikesi ile karşı karşıya olan yapıların kapı ve pencereleri kapatılarak kısmen de olsa bir önlem alındığı söylenebilir fakat bakımsızlık ve yanlış müdahaleler neticesinde yapılar özgünlüğünü yitirmektedir. Nitekim makasçı binası ve emtia ambarı yapılan niteliksiz ve bilimsel gerçeklerden uzak onarımlar sonucunda özgünlüğünü yitirmiştir. Yolcu (gar) binası ve fen memuru binası bakımsızlık ve dış etkiler nedeniyle günden güne tahrip olurken, lokomotif deposunun sadece beden duvarları ayakta kalmıştır.
