**KARAHAYIT (DENİZLİ) YERLEŞİM ALANINDAKİ AÇILMA
ÇATLAKLARININ İNCELENMESİ VE TEKTONİK -
PALEOSİMOLOJİK YORUMLAMASI**

**INVESTIGATION OF TENSIONAL FISSURES IN KARAHAYIT
(DENİZLİ) SETTLEMENT AREA AND THEIR TECTONICAL -
PALEOSEISMOLOGICAL INTERPRETATION**

Mete HANÇER¹, Erdal AKYOL²

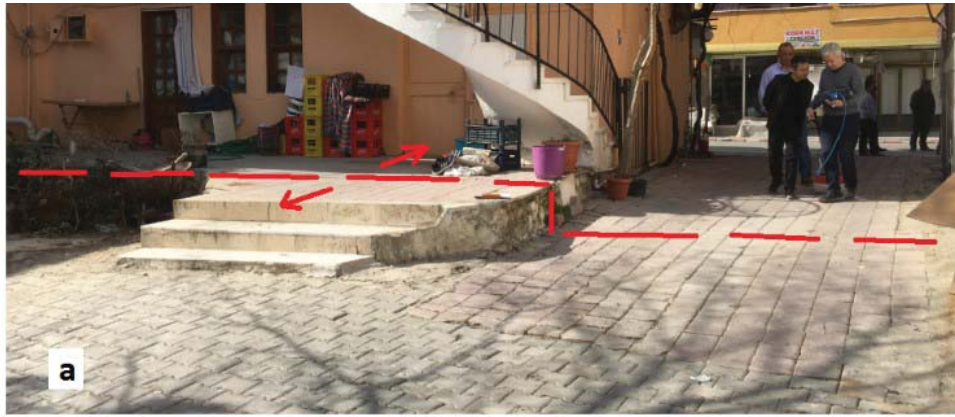
Şekil 9. 126 nolu sokağın 60 m güneyindeki çatlağın genel konumu (doğuya bakış) (a) ve geçtiği hat boyunca yüzey kaplaması ve duvar üzerindeki açılma izleri (kuzeye bakış) (b,c).

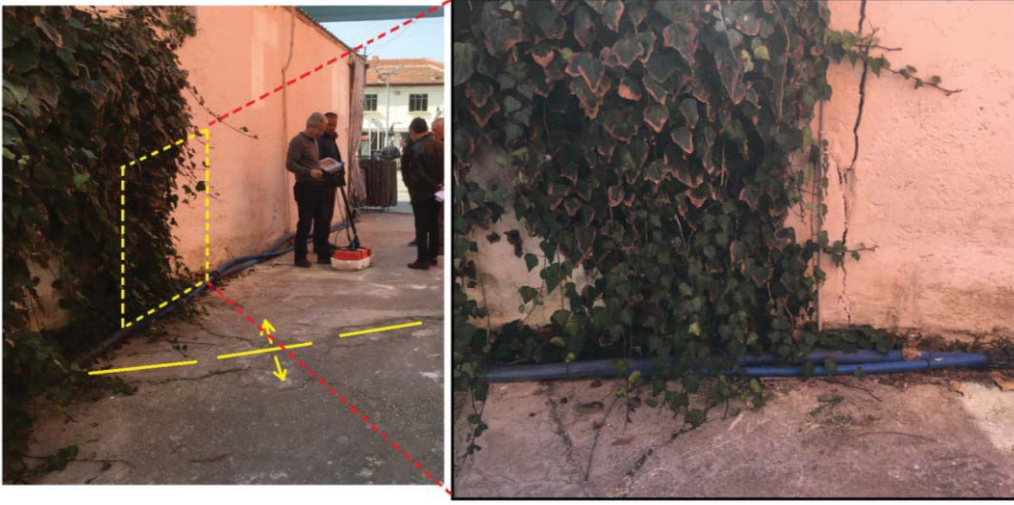
Bu lokasyondan sonra güneye doğru çatlağın devamı takip edilmiş ve 30 m. güneyindeki bir ara sokakta çatlak yeniden tespit edilmiştir. Burada çatlağın geçtiği güzergah boyunca yerdeki beton sıva üzerinde çatlamlar gözlenmiştir. Bu ara sokağın güney duvarında ise açılma çatlağı tespit edilmiştir (Şekil 10). Bu lokasyonun yaklaşık 10 m. güneyinde yine küçük bir ara sokak içerisinde inceleme yapılmış ve her ne kadar hafif bir sırt morfolojisi gözükse de muhtemelen yeni döşenmiş olan parke taşları çatlağın izini kapatmıştır. Bu çatlağın daha da güneye doğru devamı takip edilmiş ve 124 nolu sokakta çatlak yüzeyi gözlenmiştir (Şekil 11). Burada çatlak yüzeyinde bantlı travertenler net izlenir. Görkem Mühendislik (2008) raporunda burada çatlağın iki kola ayrıldığı belirtilmektedir. GD'ya doğru ayrılan kol takip edilmeye çalışılmış ve Karahayıt belediye binasının güneyindeki 122 nolu sokak karşındaki ara sokakta üstü kapalı olan ve muhtemelen çatlak eksenini boyunca oluşmuş olduğu düşünülen bir eski su

Şekil 10. Ara sokak içerisinde 24 nolu ölçüm güzergahı ile çatlağın genel konumu (batıya bakış) ve güney duvardaki açılma (güneye bakış).

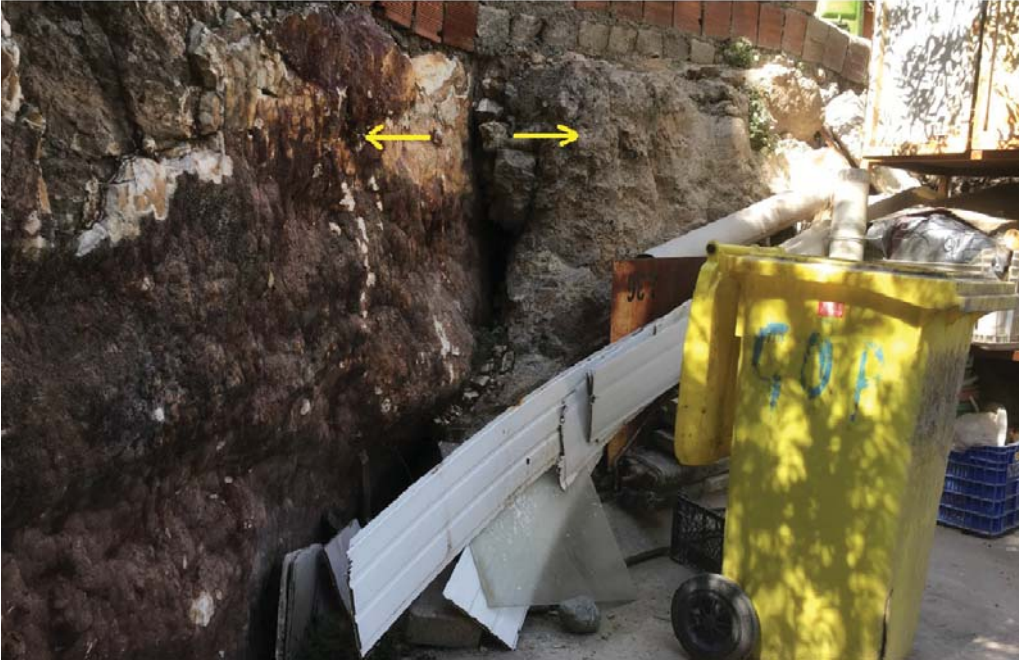
124 nolu sokaktan GB'ya ayrılan çatlak kolu ise hafif kıvrılarak binaların altından yaklaşık 100 m. daha devam etmektedir. Binalarda çatlağın geçtiği muhtemel lokasyonlarda kısmi deformasyonlar gözlenir. Bu çatlağın güneye doğru devamına ait veri bulunamamış ve çatlak burada sonlandırılmıştır. Bu çatlağın sonlandırıldığı güney ucun yaklaşık 20 m doğusunda küçük bir çatlak olarak yorumlanabilecek veri daha tespit edilmiştir. Bir binanın bahçe duvarının doğu kesiminde aynı hat boyunca bahçenin her iki duvarının da açıldığı ve bunun da bu lokasyonda önceki çatlağa paralel gelişen küçük bir çatlak boyunca meydana geldiği yorumlanmıştır.

Şekil 11. 124 nolu sokakta gözlenen çatlak yüzeyi (kuzeye bakış).
