Mimarlık ve Sanat İlişkisinin İlgi Adalan Seramik Panoları Üzerinden Okunması*

Reading the Relationship Between Architecture and Art Through İlgi Adalan Ceramic Panels

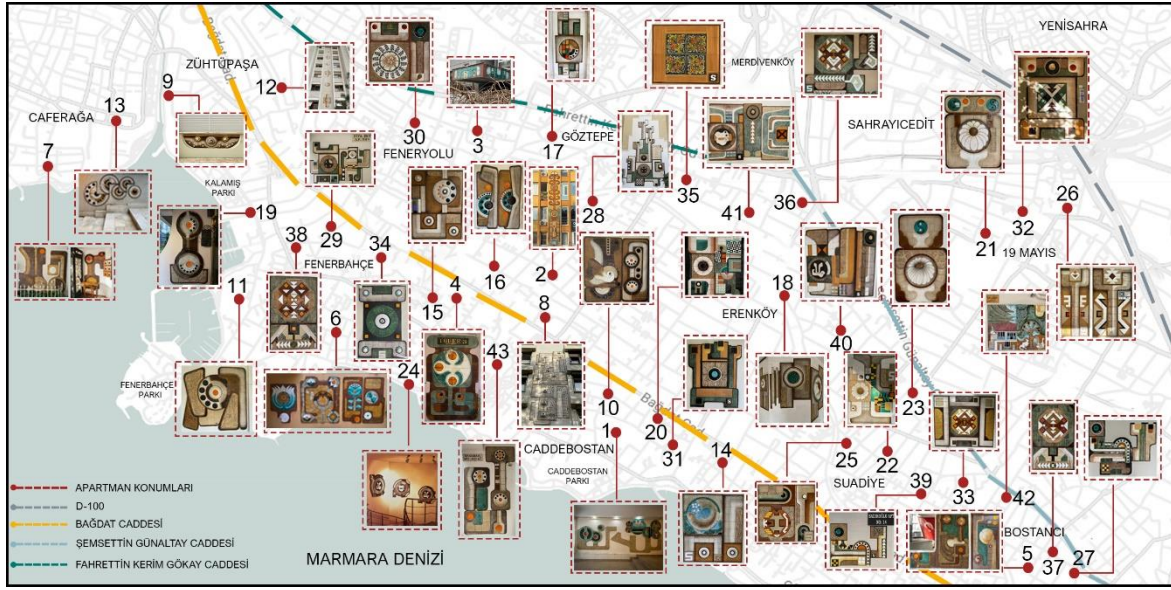
Görsel 3. İlgı Adalan'ın Kadıköy'de Seramik Panolarının Bulunduğu Apartmanların Haritası (Öncel ve Hakan, 2024)

Alan analiz dış gözlemlerle yapılan tespitler sonucu İlgı Adalan'ın Kadıköy'de seramik panoların bulunduğu apartmanların yapı bilgileri, konumları, panoların genel durumları, kullanılan renkler ve formlar tespit edilerek aşağıda detaylı şekilde açıklanmıştır. Adalan'ın seramik panolarının bulunduğu apartmanlar için bir harita çalışması hazırlanmıştır (Görsel 3).

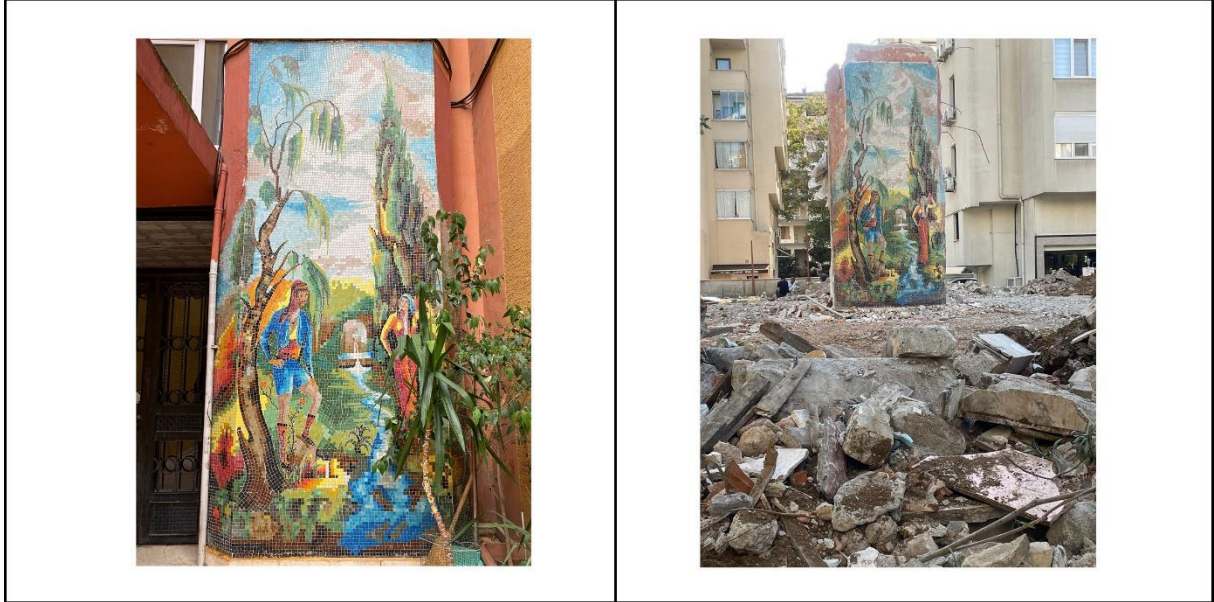
Görsel 4. İzmir Apartmanı Yıkılmadan Önce (Hakan, kişisel arşiv, 2022a) ve Yıkıldıktan Sonra (Öncel, kişisel arşiv, 2023)

konumlandırılacağı belirtilmiştir. Yaklaşık beş gün sonra eser bozulma tehlikesi bırakılacak şekilde tel ile sarılarak yeni inşaat için kazı çalışmalarına başlanmıştır. Sonrasında eser yerinde gözlemlenmemiştir ve eserin güncel durumu bilinmemektedir.

Buradaki en büyük sorun bu gibi eserlerin nasıl korunmasına dair yeterli ve resmi prosedürlerin olmamasıdır. Ayrıca bu prosedürleri uygulama süreçlerinin uzun olması durumunun eserleri yok olma tehlikesi ile karşı karşıya bıraktığı sonucu gözlemlenmiştir. Gerekli yasal prosedürler ancak yıkımdan önce planlanırsa eserlerin korunmasının mümkün olacağı düşünülmektedir.

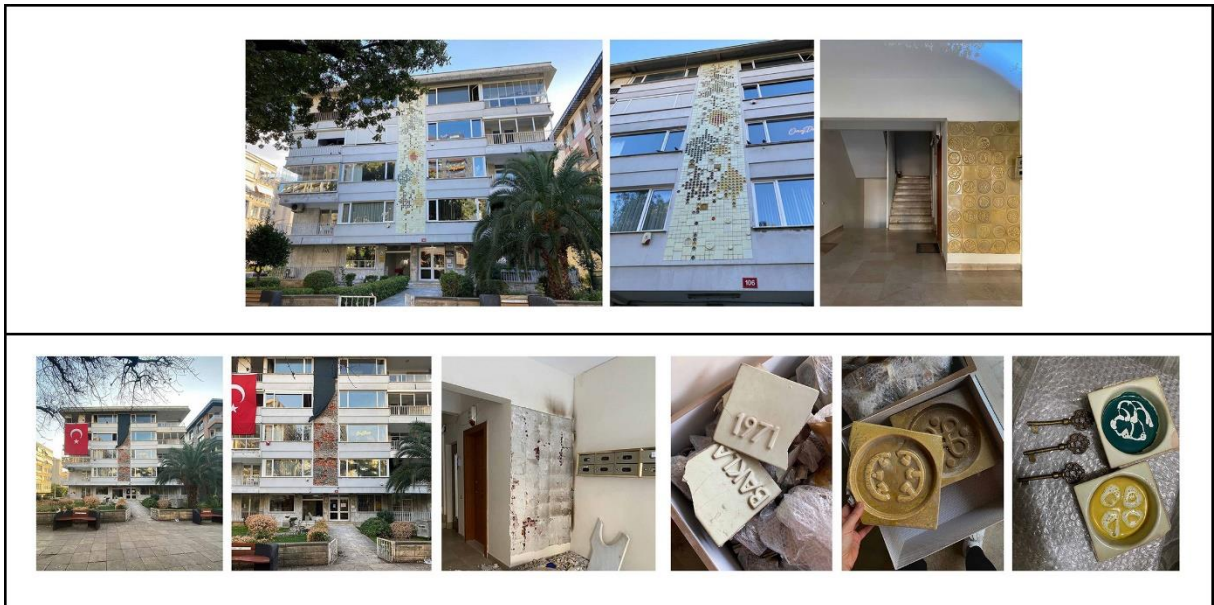
Görsel 5. Prenses Palas Apartmanı Yıkılmadan Önce (Hakan, kişisel arşiv, 2022b) ve Yıkıldıktan Sonra (Hakan, kişisel arşiv, 2023)

Prenses Palas Apartmanı'nın dış cephesinde Erdinç Bakla'ya ait seramik pano bulunmaktaydı; fakat apartman kentsel dönüşüm sonucu yıkılmaktadır. Yüklenici firma Reneva Group'un duyarlı oluşu sayesinde eserin yok olmasına izin verilmeyerek seramikler kurtarılmış olup yeni apartmanda konumlandırılacağı belirtilmiştir (Görsel 5).

Kentsel dönüşüm, eserlerin kaybı için büyük bir sorun teşkil etmektedir. Panoların tescilsiz olmasından ve korunmamasından kaynaklanan bu sorunlar için eserlerin bir an önce tescillenerek koruma altına alınması gerekmektedir. Başaran ve Prenses Palas apartmanlarının yüklenicilerinin bilinçli oldukları, aslında burada sadece kamu ve kuruluşların değil inşaat şirketlerinin de bu konuda bilinçli olmasının öneminin ortaya çıktığı gözlemlenmektedir.
