## Mimarlık ve Sanat İlişkisinin İlgî Adalan Seramik Panoları Üzerinden Okunması\*

### *Reading the Relationship Between Architecture and Art Through İlgî Adalan Ceramic Panels*

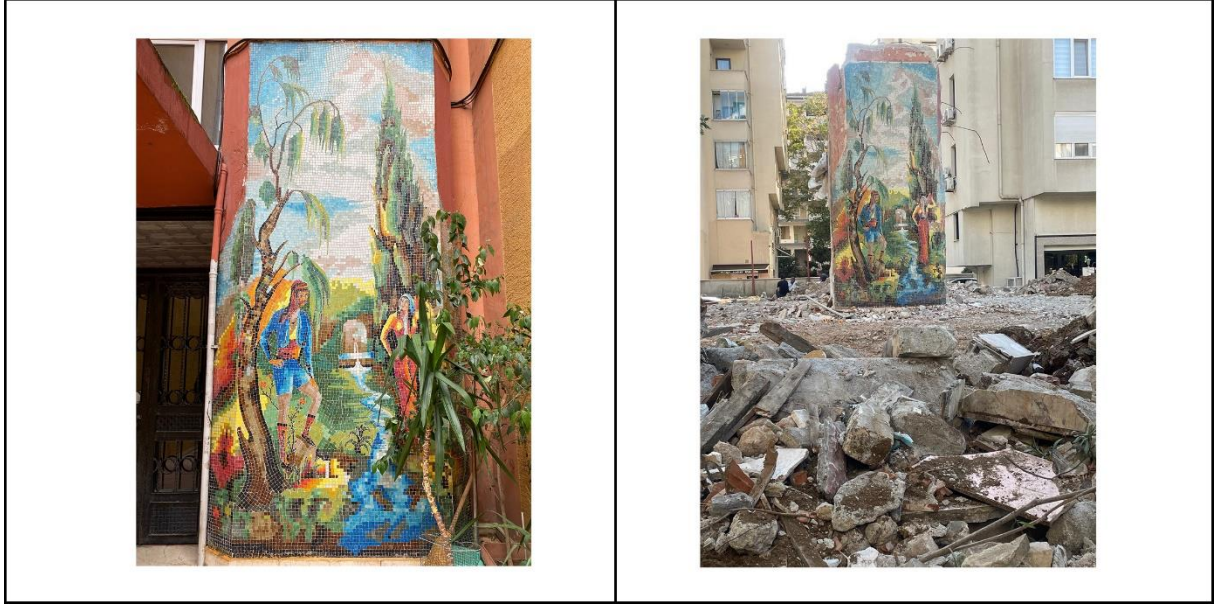
konumlandırılacağı belirtilmiştir. Yaklaşık beş gün sonra eser bozulma tehlikesi bırakılacak şekilde tel ile sarılarak yeni inşaat için kazı çalışmalarına başlanmıştır. Sonrasında eser yerinde gözlemlenmemiştir ve eserin güncel durumu bilinmemektedir.

Buradaki en büyük sorun bu gibi eserlerin nasıl korunmasına dair yeterli ve resmi prosedürlerin olmamasıdır. Ayrıca bu prosedürleri uygulama süreçlerinin uzun olması durumunun eserleri yok olma tehlikesi ile karşı karşıya bıraktığı sonucu gözlemlenmiştir. Gerekli yasal prosedürler ancak yıkımdan önce planlanırsa eserlerin korunmasının mümkün olacağı düşünülmektedir.

**Görsel 4.** İzmir Apartmanı Yıkılmadan Önce (Hakan, kişisel arşiv, 2022a) ve Yıkıldıktan Sonra (Öncel, kişisel arşiv, 2023)

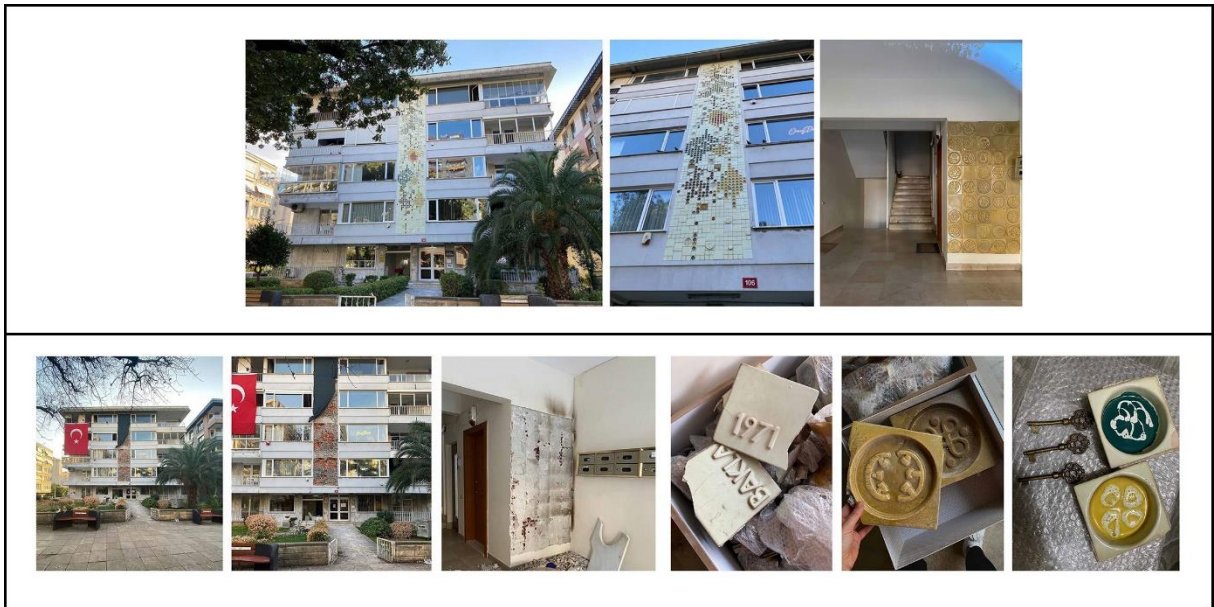
Prenses Palas Apartmanı'nın dış cephesinde Erdinç Bakla'ya ait seramik pano bulunmaktaydı; fakat apartman kentsel dönüşüm sonucu yıkılmaktadır. Yüklenici firma Reneva Group'un duyarlı oluşu sayesinde eserin yok olmasına izin verilmeyerek seramikler kurtarılmış olup yeni apartmanda konumlandırılacağı belirtilmiştir (Görsel 5).

**Görsel 5.** Prenses Palas Apartmanı Yıkılmadan Önce (Hakan, kişisel arşiv, 2022b) ve Yıkıldıktan Sonra (Hakan, kişisel arşiv, 2023)

Kentsel dönüşüm, eserlerin kaybı için büyük bir sorun teşkil etmektedir. Panoların tescilsiz olmasından ve korunmamasından kaynaklanan bu sorunlar için eserlerin bir an önce tescillenerek koruma altına alınması gerekmektedir. Başaran ve Prenses Palas apartmanlarının yüklenicilerinin bilinçli oldukları, aslında burada sadece kamu ve kuruluşların değil inşaat şirketlerinin de bu konuda bilinçli olmasının öneminin ortaya çıktığı gözlemlenmektedir.
