## Sudan Suakin Adasındaki Osmanlı Eserleri Mimari Özellikleri ve 3 Boyutlu Belgeleme Süreci

## Architectural Characteristics of Ottoman Works and their 3 Dimensional Documentation Processes in Suakin Island in Sudan

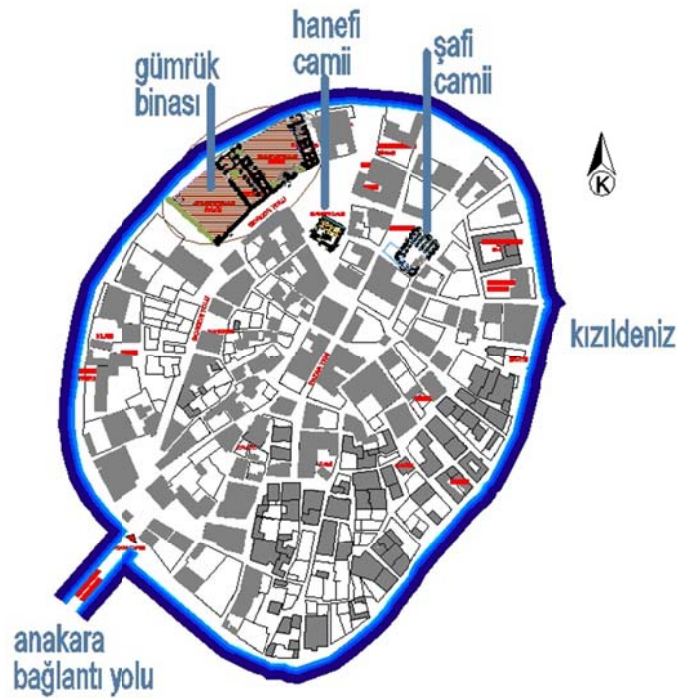
Şekil 2: Suakin adası vaziyet planı (Gülhan Benli, 2009)

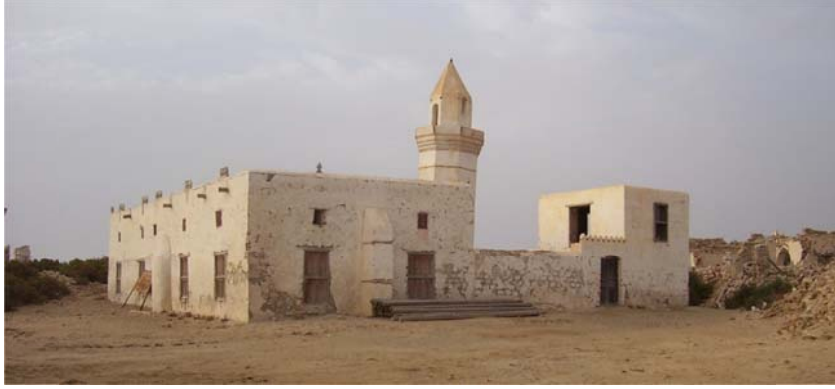
Şekil 3: Hanefi Camii ve sıbyan mektebi

Hanefi Camisi adanın ayakta kalan en sağlam yapısıdır. Yerel halk ile yapılan görüşmelere göre, 1983-1985 yıllarına kadar insanlar burada yaşamaya devam edilmiştir. Bölgede yapılan çalışma esnasında, çok fakir bir ailenin adada hâlâ yaşamakta olduğu tespit edilmiştir. Anakarada yaşayan az sayıdaki cemaat tarafından Cuma günleri Hanefi Cami'sinin halen kullanılıyor olması, yapının günümüze kadar ulaşmasındaki en etkili faktördür (Şekil 3).

**Cephe:** Cephelere mimari özellik kazandıran eleman, düz lentolu ahşap pencere kapaklarıdır. İçlerinde ayrıca bir camlı doğrama bulunmayan bu pencereler, adada sıkça oluşan kum fırtınalarına bir önlem olabilmesi için kapaklı düşünülmüştür. Bu kapakların alt ve üst kısımları birbirinden bağımsız olarak açılmaktadır. Kapakların orta aksına denk gelecek hizada, üst kotta (yerden yaklaşık 2.80 m. yükseklikte) tepe pencereleri yer alır. Tepe pencerelerinde sabit ahşap izgara bulunmaktadır (Şekil 6). Dıştan bakıldığında, kübik formlu caminin çatısı düz damdır. Kuzeydoğu cephesinden çatı hizasında dışarıya çıkan taş çörtlenler cepheye ayrıca özellik katmaktadır. Caminin genel olarak taşıyıcı sisteminde herhangi bir sorun yoktur, ancak tüm sıvalarda dökülmeler mevcuttur.

**Sıbyan Mektebi:** Avlunun batı yönünde ve bahçe duvarına bitişik konumlanmış bulunan iki katlı sıbyan mektebi bulunmaktadır. Zemin katına ahşap tek kanatlı bir kapı ile ulaşılan yapının üst katına 9 adet taş basamaklı bir merdiven ile çıkılır. Yapıda pencere boşlukları bulunmasına rağmen, daha önce bu boşluklara hiç doğrama takılmadığı dikkati çekmektedir.

**Minare:** Caminin güney yönünde, sekizgen planlı ve camiye bitişik yer alan minare, 15.70 m. yüksekliğindedir. Cepheden çıkıntı yapan şerefesinin minare gövdesiyle birleştiği kısımda profilli silmeler yer almaktadır. Külahı da taş olan minarenin, ana beden duvarlarındaki ahşap hatıllar cepheye yatay düzlemde vurgu katmaktadır.

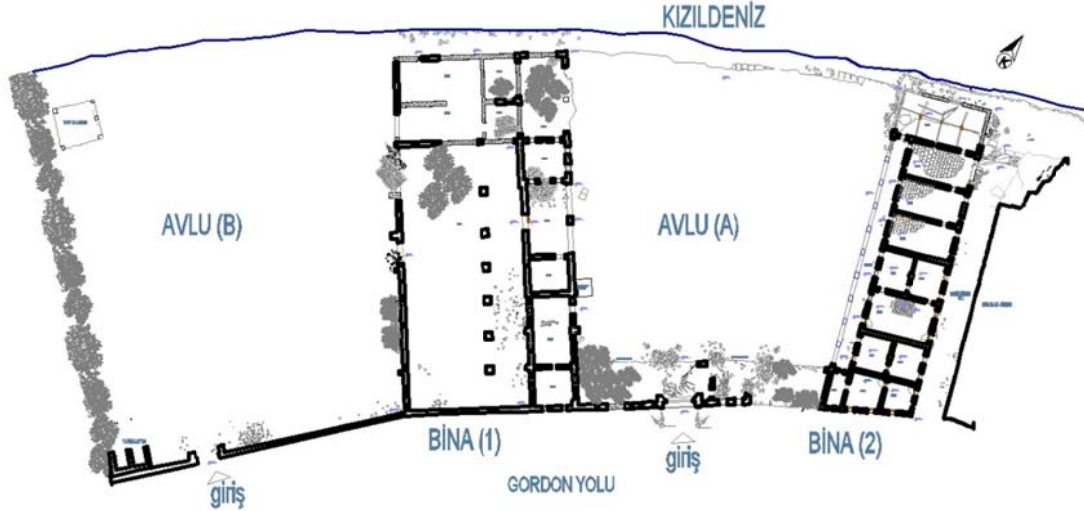
Şekil 7: Gümrük Binası plan rölövesi (nokta bulutu üzerinden yapılan CAD çizimi)

**Plan:** Gümrük Binası, denize doğru dik konumlanmış iki büyük bina ve önlerindeki iki büyük avludan oluşmaktadır. Gümrük binasının yapılarından biri, ofis ve depo (1 no'lu bina), diğeri ise gümrük görevlilerinin yaşadıkları odalar (2 no'lu bina) olarak işlevlendirilmiştir. 1 no'lu gümrük binası (Şekil 7) 49.25 x 24.15 metre boyutlarında, yaklaşık 1175 m<sup>2</sup>lik bir alana oturmaktadır. 2 no'lu gümrük binası (Şekil 7) ise 44.50 x 10.00 metre ölçülerindedir. Tek katlı olarak planlanan yapılar, avluları ile birlikte 5980 m<sup>2</sup>lik bir alana oturmaktadır. Yapılara yoldan doğrudan giriş yoktur, ulaşım avlulardan sağlanmaktadır. Avlulardan birinde gemilerle gelen malların boşaltılıp, gruplandırıldığı (avlu A) diğerlerinde ise develerle karadan gelen malların boşaltılıp (avlu B), depolandığı bölgede yapılan sözlü araştırmalardan öğrenilmektedir.

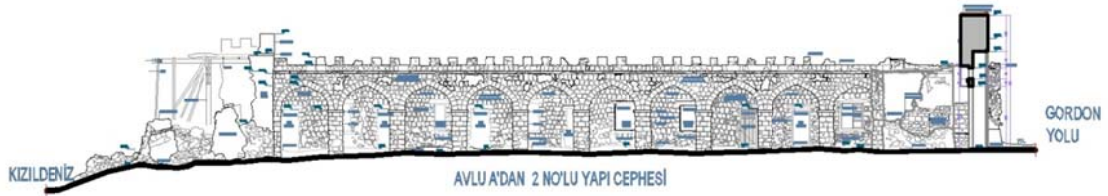
Şekil 8: Gümrük Binası A avlusundan kesit / 2 no'lu bina cephe rölövesi (nokta bulutu üzerinden yapılan CAD çizimi)

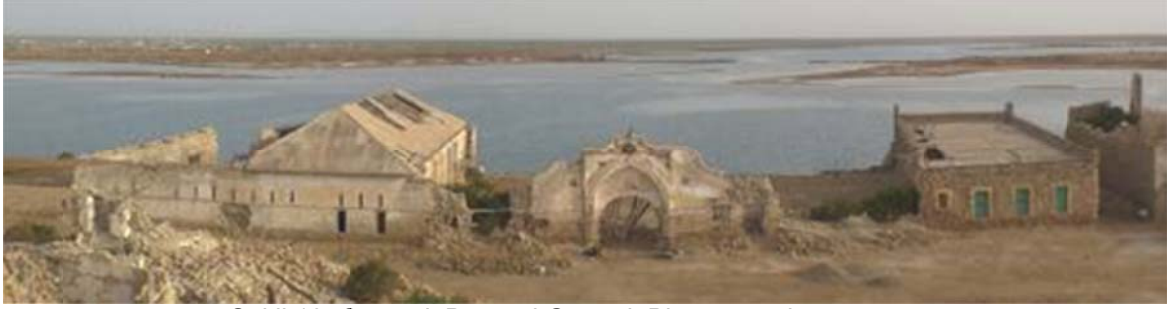
Şekil 10: Osmanlı Dönemi Gümrük Binası genel görünüşü

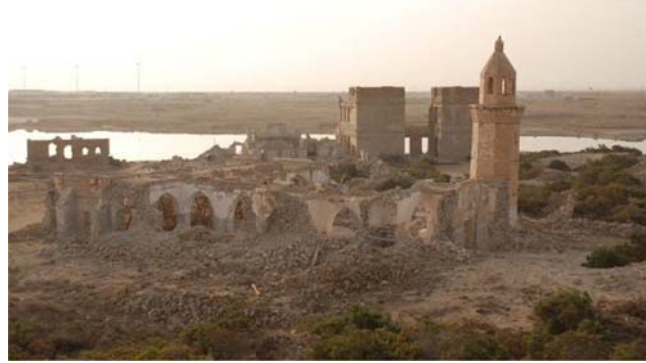
Şekil 11: Şafi Cami'nin rölöve ölçümlerindeki genel durumu

Ana beden duvarlarındaki yıkım ve tahribatlar nedeniyle, belgelemesi yapılacaklar arasında, ölçümleri en sona bırakılan Şafi Camisidir. Adanın en büyük camisi olmasına rağmen, bakım-onarım açısından halk tarafından gereken ilgiyi görmemiştir (Şekil 11).

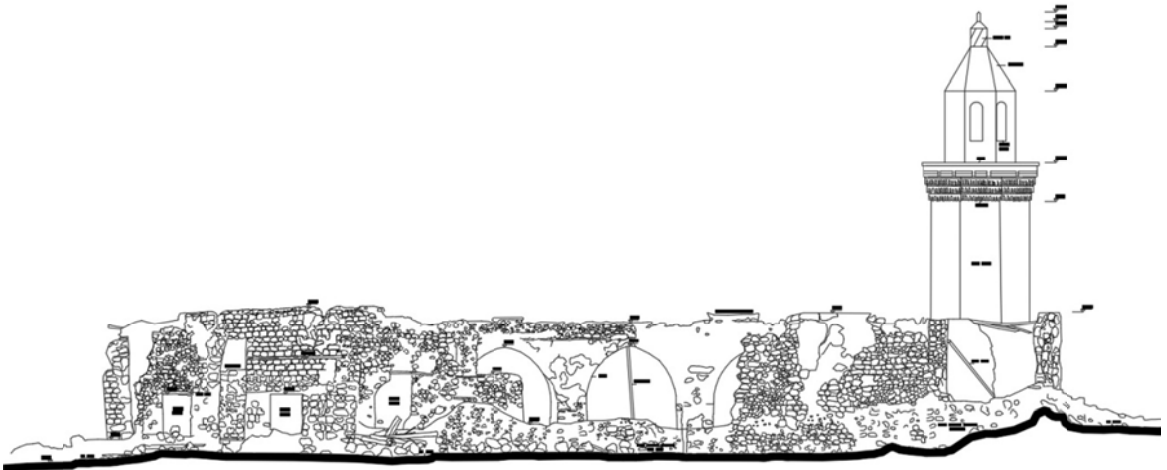
Şekil 14: Şafi Cami kuzeydoğu cephesi (nokta bulutu üzerinden yapılan CAD çizimi)

**Cephe:** Cami dış duvarlarının büyük bölümü yıkıldığından, cephedeki pencere düzeni net olarak belirlenememiştir (Şekil 14). Avludan bakıldığında cami ibadet bölümünün revaklı cephesi mimari açıdan en fazla fikir veren cephedir. Sıvaların büyük kısmı döküldüğünden düzensiz taş örgü açığa çıkmıştır. Ada üzerindeki diğer yapılarda olduğu gibi, bu caminin de yapı malzemesi denizden çıkartılmış mercan taşıdır.

**Minare:** Caminin güneybatı cephesine en büyük özelliği katan mimari öge, minaredir (Şekil 14). Girişi cami avlusundan olan minarenin yüksekliği 17.00 m.yi bulmaktadır. Minarenin girişinde sadece kapı boşluğu vardır, kapı doğraması yoktur. İçeriden dönerek çıkan merdivene gün ışığı girmesi amacıyla, cephede dar pencere boşlukları açılmıştır. Pencere boşluklarında doğrama, özgün durumunda da bulunmaz. Şerefenin altındaki mukarnaslarda bozulmalar olsa da, özgün biçimleri algılanabilmektedir. Şerefe kotuna bir adet dar kapı ile ulaşılır. Şerefe katını çevreleyen duvarlarda, yine doğraması olmayan pencere boşlukları bulunmaktadır. Şerefeyi çevreleyen ahşap korkuluk mevcut değildir. Minare, taş külah ve onun da üzerinde burgulu taş alem ile sonlanmaktadır. İçten ve dıştan sıvalı olan minarenin iç sıvaları mevcuttur ancak dış sıvaları büyük oranda dökülmüştür. Dış cephede yapım sistemi olarak belli kotlarda bulunan ahşap hatıllar açığa çıkmıştır.

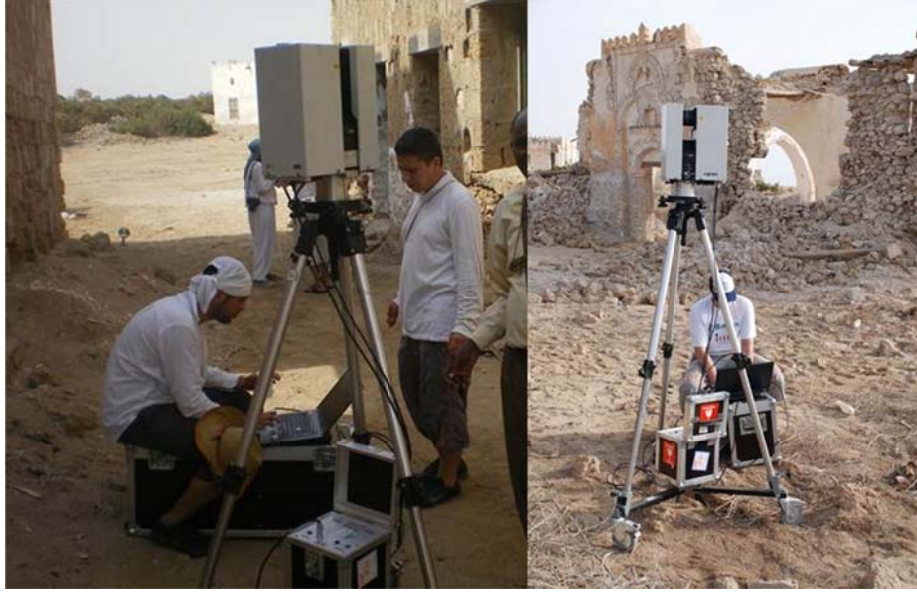
Şekil 15: Arazi çalışmalarında kullanılan lazer tarama cihazı

Çalışma sırasında nokta bulutu taramaları için LEICA HDS 4500 lazer tarama cihazı kullanılmıştır (şekil 15). Elde edilen nokta bulutlarının işlenmesi, optimize edilmesi ve nokta bulutunun başka programlara aktarımı gibi tüm işlemler LEICA CYCLONE 8.0 yazılımında gerçekleştirilmiştir. Farklı istasyonlardan gelen tarama verileri ve topoğrafik koordinatlar, leica cyclone 8.0'e aktarılarak tek bir koordinat sisteminde birleştirilmiştir. Bu birleştirme, iki tarama istasyonu arasındaki ortak noktaların tanımlanması ve birbirleri üzerine bindirilme yöntemi ile oluşturulmuştur. Hazırlanan renkli ve gri tonlamalı nokta bulutu verileri, mimari çizimlerin yapılabilmesi için AutoCad programı altında çalışan ve aynı zamanda vektörel bir yazılım olan ZMAP arayüz programına aktarılmıştır.
