## Beşiktaş Küçük Hamam (Köyiçi Hamamı)\*

Mustafa Çağhan Keskin\*\*

## Küçük Hammam (Köyiçi Hammam) in Beşiktaş

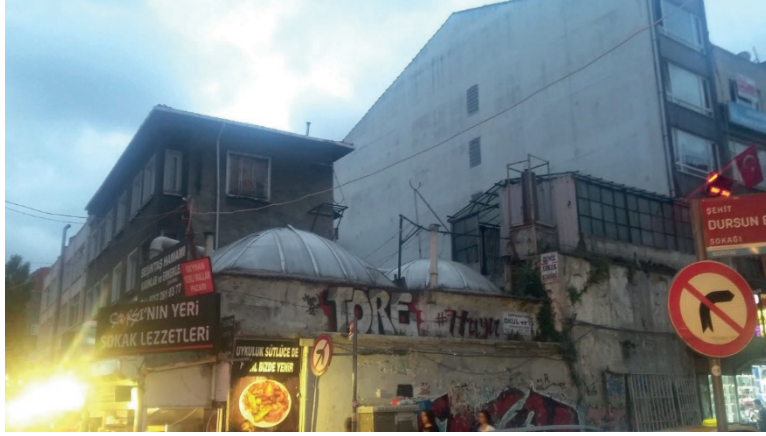
Dış cephede, erkekler kısmı sıcaklık bölümünün Şair Veysi Sokak ve İhlamurdere Caddesi'ne bakan cepheleri kördür. Burada bir silme, sıcaklık bölümünü dolandır. Silmeden sonraki kasnağın üzerinde polikarbon malzeme ile kaplı kubbeles bulunmaktadır. İhlamurdere Caddesi'ne bakan külhan ve su haznesi sıcaklık bölümüne nazaran daha yüksektedir. Üzerinde özgün olmadığı anlaşılan, çamaşır kurutma amacıyla inşa edilmiş bir camekan bulunur (Resim 2).

Resim 2. Erkekler sıcaklık bölümü ve külhan-su haznesi

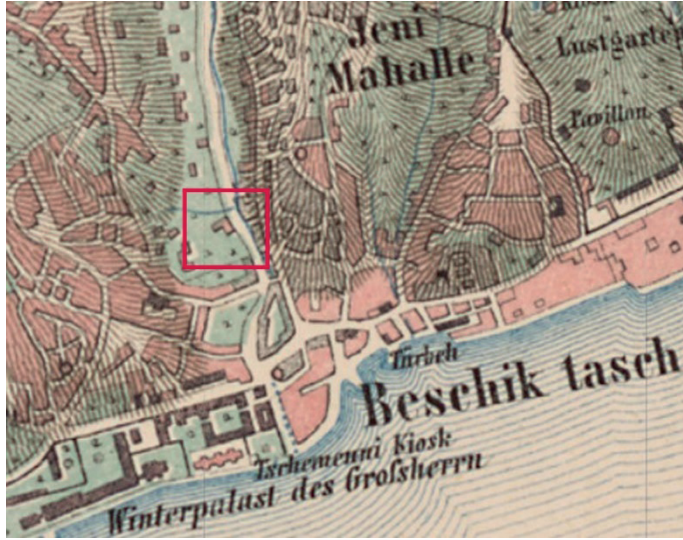
On sekizinci yüzyıl ortalarına kadar Beşiktaş (Ortaköy, Kuruçeşme, Arnavutköy ve Bebek köyleri de dahil olmak üzere) bir su yolu şebekesine sahip değildir. Su ihtiyacı açılan kuyular ya da mevcut akarsulardan karşılanmaktadır. Semt, on sekizinci yüzyılda Lale Devri (1718-1730) olarak adlandırılan III. Ahmed döneminde İstanbul'da yaşanan toplumsal değişimin izlenebildiği bölgelerden biri olmuştur. Dönemin veziriazamı Nevşehirli Damad İbrahim Paşa burada bir köşk yaptırmış; devrin ünlü şairi Nedim *"Beşiktaş'a yakın bir hane-i viranımız vardır"* mısrasıyla vurguladığı gibi ilgi görmeye başlayan semtin nüfusu artmış, yerleşim Beşiktaş Deresi ile İhlamurdere vadisine doğru genişlemiş, vadinin sonunda on dokuzuncu yüzyıl ortalarında İhlamur Kasrı inşa edilmiştir. Harap durumdaki Beşiktaş Sarayı'nı onararak semte olan ilgisini gösteren Sultan I. Mahmud döneminde (1730-1754), Bahçeköy'de tamamlanan I. Mahmud Bendi'den Taksim'e su getirilmiş, Beşiktaş'a da buradan bir su yolu oluşturularak semte su verilmiştir. Semtin düzenli bir su sistemine sahip olmasını izleyen süreçte çeşme ve hamam sayısında ciddi bir artış gözlemlenmektedir (Akbayar, 1998: 19-20; Çeçen, 1992). Başbakanlık Osmanlı Arşivleri'nde bulunan 24 Ekim 1766 (H. 20 Cemaziyelevvel 1180) tarihli, İstanbul hamamlarına ilişkin bir belgede Beşiktaş'ta beş hamam bulunduğu kaydedilmiştir: Köprübaşı Hamamı, Arap İskeleyi yanındaki çift hamam (İbrahim Paşa Vakfı'na ait), Çinili Hamam (Yahya Efendi Tekkesi yakınında), Kılıç Ali Paşa Hamamı ve Beşiktaş Çarşısı civarında bulunan Kitapçılar Hamamı (Karakaya, 1998: 139). 1860-1870 yılları arasına tarihlenen bir haritada İhlamurdere Caddesi üzerinde yer alan hamam seçilebilmektedir (Şekil 4).

**Şekil 4.** 1860/70 yılları arasında tarihlenen haritada Küçük Hamam / Köyiçi Hamamı  
(Kaynak: [www.istanbulurbandatabase.com](http://www.istanbulurbandatabase.com))

Hamam kompleksinin yalnızca erkek ve kadın sıcaklık bölümleri olarak kullanılan kısmının özgün olduğu anlaşılmaktadır. Kadınlar ve erkekler soğukluk kısımlarını içeren 4 katlı yapı, betonarme strüktüre sahip olmakla birlikte bir yirminci yüzyıl yapısıdır. Nitekim, 1860-1870 tarihli haritada da bu kısım boş olarak görülmektedir (Şekil 4).

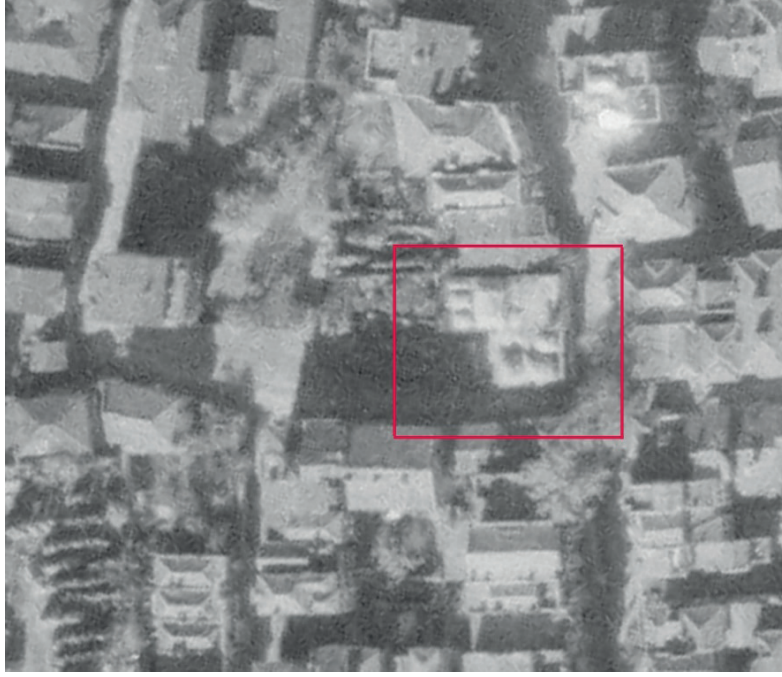
Şekil 8. Genelkurmay Başkanlığı'ndan alınan 1946 tarihli hava fotoğrafı

Genelkurmay Başkanlığı'ndan alınan 1946 tarihli hava fotoğrafında ise söz konusu muhdes yapıların ortadan kalktığı izlenmektedir (Şekil 8).

Yukarıda verilen iki kadastro evrakından hamamın bulunduğu 285 numaralı adanın 21 parselden meydana geldiği anlaşılmaktadır. Bu evraklara göre hamam, 1860-1870 haritasında görünmeyen, ancak 1922 Pervititch haritası ile 1937 tarihli hava fotoğrafında izlenen, 1946 tarihli hava fotoğrafında ortadan kalktığı izlenen ek yapılar ile 14 numaralı parseli paylaşmaktadır.

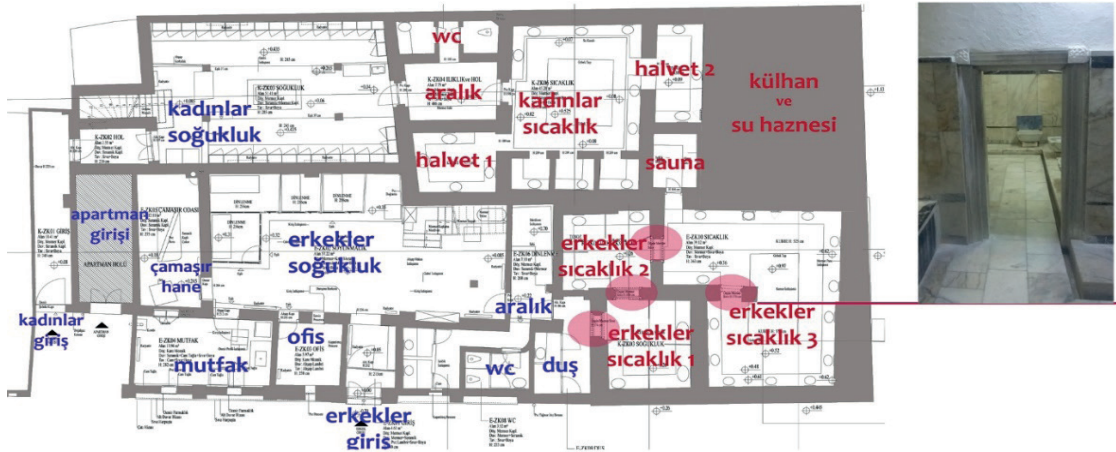
parçalarının buraya taşındığı bilinmektedir (Karakaya, 1998: 1401-141). Sinan Paşa Hamamı'ndan getirildiği anlaşılan kapı lento ve söveleri, erkekler bölümü sıcaklık kısmında, aralıktan ilk mekâna, ilk mekandan ikinci mekana, ikinci mekandan göbek taşının bulunduğu üçüncü mekana açılan kapılar ile burada bulunan serbest ayak ile duvar arasında devşirme malzeme olarak yer bulmuştur.

**Şekil 16.** Sinan Paşa Hamamı'ndan getirilen kapı lento ve sövelerinin konumu

Anlaşılan, Sinan Paşa Hamamı yıkıldıktan sonra, burada ihtiyaç doğrultusunda yeni bir düzenleme yapılmış, kadınlar ve erkekler bölümlerinin soğukluğunu barındıran betonarme yapının inşası sırasında, hamamın mimarisi değiştirilmiş ve Sinan Paşa Hamamı'ndan bazı malzeme buraya taşınmıştır. Bu düzenleme, hamama ilişkin İl Özel İdaresi tarafından hazırlanan 1984 tarihli belgede belirtilen, 1960 yılında soyunmalık kısmına yapılan eklemeye sırasında yapılmış olabilir.

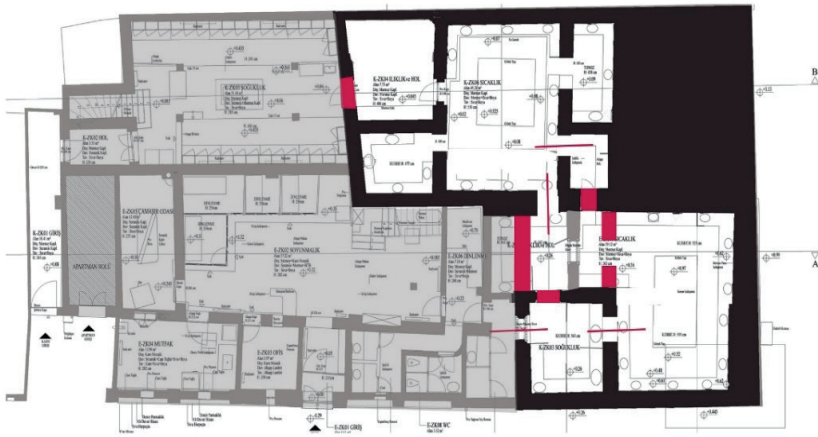
Mal sahibinin beyanına göre, mevcut erkekler sıcak bölümünün kubbeyle örtülü kare planlı ilk hücre, özgün plan şemasındaki durumuna yakındır. Buranın daha önceden çamaşır kurutmak için kullanıldığı bilgisi verilmektedir. Bu hücrenin özgün plan kurgusunda, doğu yönünde soğukluk olarak kullanılan mekâna (mevcutta göbek taşının yer aldığı erkekler sıcaklık bölümü) açılıyor olması gerekir. Soğukluk, olasılıkla (ve Pervititch haritasında görüldüğü üzere) iki kubbelidir. Buranın kuzey batısında, sıcaklık ile soğukluk bölümlerini birbirine bağlayan ılıklik biriminin yer alması beklenmektedir. Mevcutta, sıcaklık bölümünün ikinci hücrelerini oluşturan bu mekânın doğu yarısı göbek taşının bulunduğu mekâna dahil edilmiş ve ek bir duvarla ayrılmıştır. Hücrenin kalan kısmının batı duvarında bir kemer açılarak bu mekân betonarme yapının doğu duvarına kadar genişletilmiştir. Mal sahibi beyanına göre, sıcaklığa açılan kapı da özgün durumda burada (kuzey yöndeki duvarda) yer almaktadır. Soğukluk bölümünde, mevcutta sauna olarak kullanılan hücre ise sonradan erkekler bölümüne açılmıştır.

**Şekil 17.** Hamamın mevcut durumu, mevcut özgün duvarlar ve ortadan kalkmış duvar ile açıklıklara işaret eden restitüsyon denemesi

Kadınlar sıcaklık bölümü olarak düzenlenmiş özgün sıcaklık bölümü, özgün soğukluk bölümüne nazaran daha az değişikliğe uğramıştır. Güney duvarda ılıkliğe açılan kapı kapatılmış, buraya alçak bölücü duvarlar inşa edilerek üç adet halvet oluşturulmuştur. Doğuda bulunan iki halvetten biri olasılıkla özgün kurguyu korumaktadır. Güneydoğu yönündeki halvet ise sauna olarak düzenlenmiş, bu kısımdaki girişi kapatılarak, erkekler sıcaklık bölümüne bağlanmıştır.

Batı yönünde bulunan iki halvetten kuzeyde olanı, bitişik betonarme yapının inşası, hamamın çifte hamam olarak yeniden düzenlemesi ile kadınlar soğukluğuna açılan aralık/ılıklik olarak düzenlenmiştir. Bu birimin kuzey duvarına karşılıklı iki hela yerleştirilmiştir.

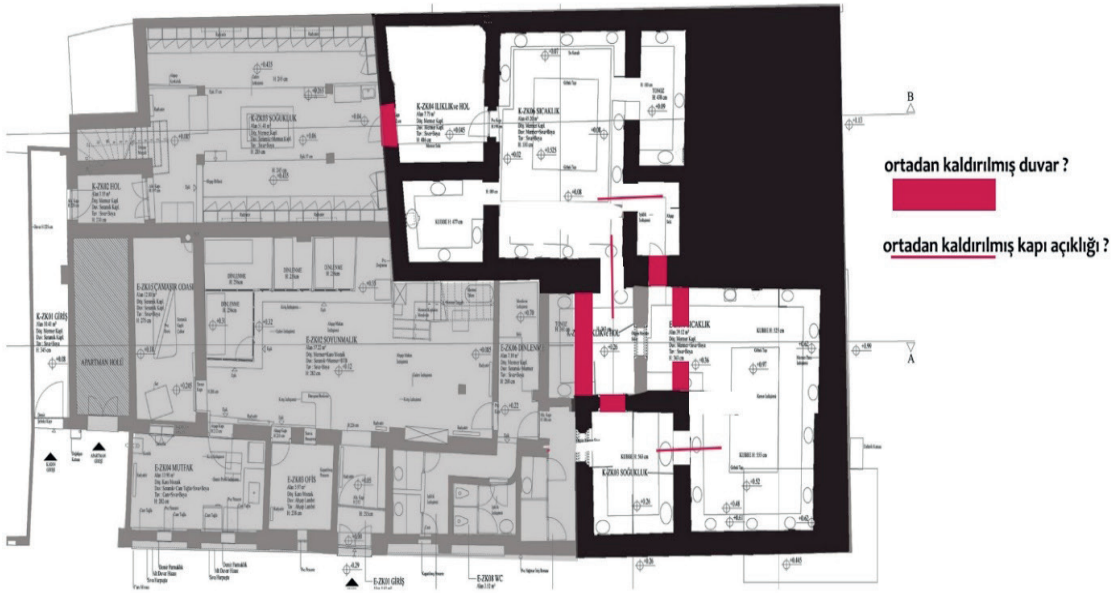
Şekil 18. Restitüsyon önerisi

Hamamın olası özgün plan şeması, Semavi Eyice'nin (1960: 108-115) sıcaklık-halvet tipolojilerinden Anadolu'da erken örnekleri on üçüncü yüzyıla kadar inen "Kare bir sıcaklık etrafında sıralanan halvet hücreli tip" grubuna dahil edilebilir.

Sonuçta, 14 numaralı parsel üzerinde bulunan hamam, 1860-1870 yılları arasına tarihlenen haritada görüldüğü üzere bu tarihten önce inşa edilmiş olmalıdır. Hamamın Sultan II. Mahmud vakfından su aldığını ve Hatice Hatun vakfından kiralandığını bildiren 1953 tarihli Tapu Kadastro Genel Müdürlüğü evrağı ışığında, yapının on dokuzuncu yüzyılın ilk yarısında, II. Mahmud döneminde (1808-1839) inşa edilmiş olabileceğine işaret eder. 1922 tarihli Pervitch haritası ile 1936 tarihli hava fotoğrafında izlenen ikinci bir hamam, 22 numaralı parsel üzerinde, söz konusu hamama bitişik olarak inşa edilmiş, 1942 yılında yanmıştır. 1946 yılında 14 numaralı parsel üzerinde yer alan hamam onarım görmüş / yeniden inşa edilmiştir. 1953 yılında boş durumda bulunan 22 numaralı parselin 14 numaralı parsel ile ilhakı gerçekleşmiştir. 1954 yılında boş bulunan ve 14 numaralı parsel ile ilhak edilen eski 22 numaralı parsel üzerine zemin katı hamam olarak kullanılan 4 katlı betonarme yapı inşa edilmiş ve 14 numaralı parsel üzerinde yer alan kâgir hamam betonarme hamam ile birlikte yeniden düzenlenerek mevcut çifte hamam teşkil edilmiştir.<sup>2</sup>
