# CUMHURİYET DÖNEMİ'NİN ÖNCÜ KADIN MİMARİ LEMAN TOMSU VE ÇALIŞTIĞI GELENEKSEL BURSA EVLERİNİN İZİNİ SÜRMEK

## TRACING LEMAN TOMSU, THE PIONEERING FEMALE ARCHITECT OF THE REPUBLICAN PERIOD, AND THE TRADITIONAL BURSA HOUSES WHICH SHE STUDIED

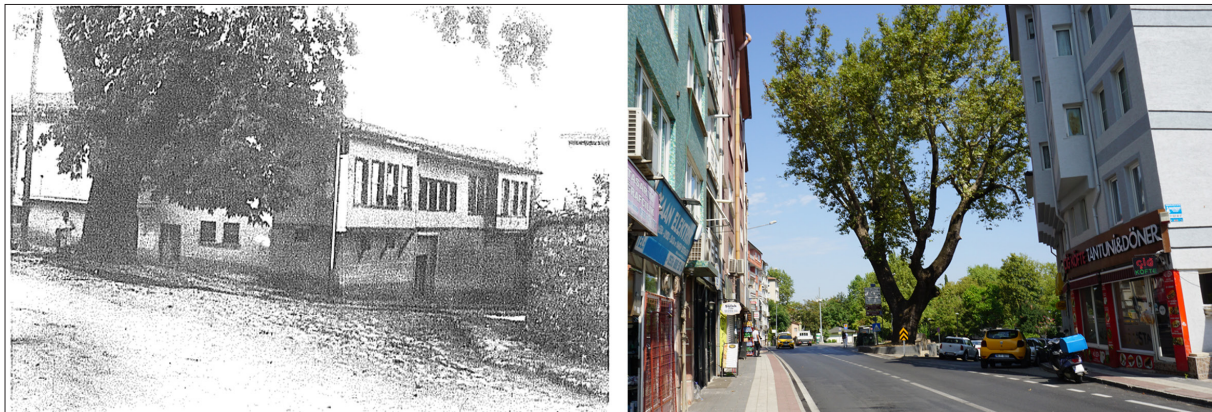
**Fotoğraf 3**

*Kaplıca Kapısı Sokak No.46'daki Evin 1940'lardaki Görünümü (Eldem, 1984, II. Cilt, s.67) ve Günümüzdeki Durum (Arslan Çinko, Eylül 2023) / The View of the House at Kaplıca Kapısı Street No.46 in the 1940s (Eldem, 1984, Volume II, p.67) and Its Current Situation (Arslan Çinko, September 2023).*

Havuzlu Konak olarak toplum belleğinde yer edinmiş bu yapının ne zaman yıkıldığı kesin olarak bilinmemektedir. Ancak, Gayrimenkul Eski Eserler ve Anıtlar Yüksek Kurulu (GEEAYK) tarafından 1972 yılında “Eski Eser Havuzlu Evi” yıkanlar hakkında kanuni işlem yapılması için ilgililere bildirilmesi gerektiğine karar verilmiştir<sup>3</sup> (BKVKBK Arşivi). Konakta yaşayanların paylaştığı bilgiler de dikkate alınarak, yapının 1960’lı yıllarda yıkılmış olabileceği öngörülebilir (Foto. 3).

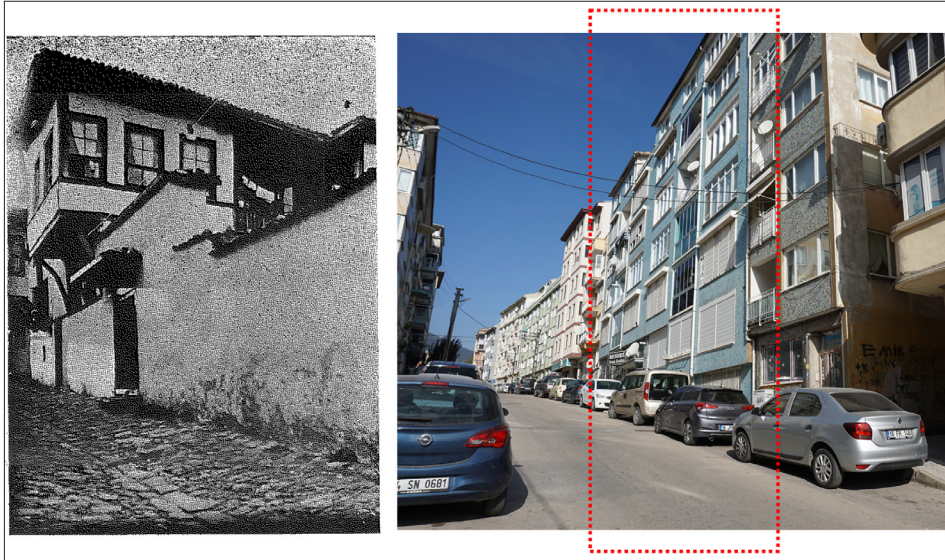
**Fotoğraf 6**

*Ortapazar Caddesi No.18'deki Yapı (Tomsu, 1950, s. 81) ve Günümüzdeki Durum (Arslan Çinko, Eylül 2023) / The Building at Ortapazar Street No.18 (Tomsu, 1950, p. 81) and its Current Situation (Arslan Çinko, September 2023).*

Tomsu'nun paylaştığı çizimler, fotoğraflar, yazılı anlatımlar ve 1939 tarihli hava fotoğrafı ile verdiği kapı numarası dikkate alındığında yapının noktasal olarak yeri tespit edilebilmiştir. Yapının yerinde bugün, altı katlı bir apartman bulunmaktadır (Foto. 6).

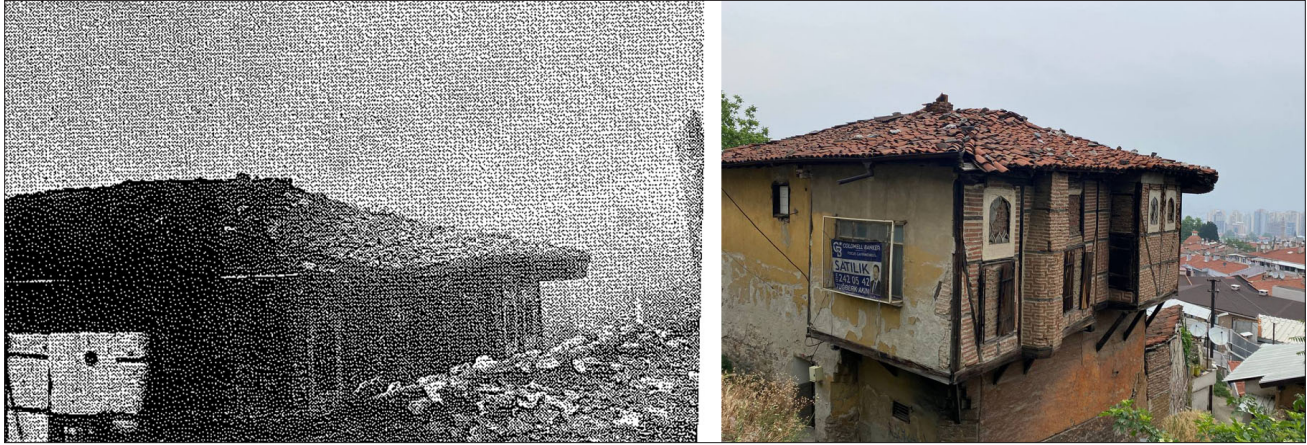
**Fotoğraf 7**

Şeyh Hamit Mahallesi Cennet Babanın Evi (Tomsu, 1950, s. 85) ve Günümüzdeki Görünümü (Arslan Çinko, Eylül 2023) / Şeyh Hamit Neighborhood Cennet Baba's House (Tomsu, 1950, p. 85) and its Current View (Arslan Çinko, September 2023).

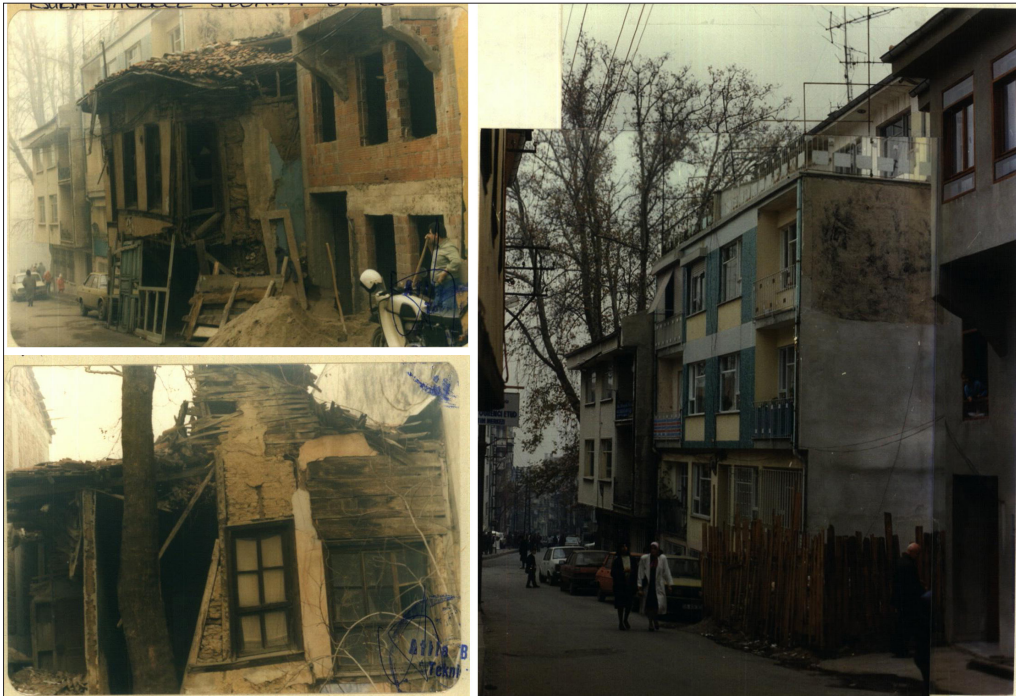
**Fotoğraf 10**

Tomsu'nun No.21 Olarak İfade Ettiği Yapının Mail-i İnhidam Durumu (1988) ve Yıkıldıktan Sonra Sokağın Görünümü (t.y.) (BKVKBK Arşivi) / *The Demolition Status of the Building Was Named No.21 by Tomsu (1988) and the View of the Street After Its Demolition (n.d.) (BKVKBK Archive).*

*No:21*' deki yapı ile ilgili ise BKVKBK tarafından çok sayıda karar alındığı tespit edilmiştir. Yapı 1977 yılında tescillenmiş, 1986 yılında ise koruma grubu II-A-3 olarak tanımlanmıştır. Buna göre, yapının görünümündeki malzeme ve yapı elemanlarında eserin bütünlüğünü ve karakterini bozmamak koşuluyla, mimari ve iç taşıyıcı elemanlarında ve gabarisinde bazı değişiklikler yapılabilecek, kat planları ve malzemesi yenilenebilecek yapılar grubuna dahil edilmiştir.<sup>5</sup> 1988 yılında ise alınan bir karar ile Tomsu'nun *Mahkeme*

*Hamamı yanındaki ev No:21* olarak tanımladığı ve esasında tescilli olan yapının mail-i inhidam durumunda olduğu o nedenle yıkılmasında bir sakınca olmadığı yönünde karar verilmiştir<sup>6</sup>. Özgün durumunda tek katlı olan yapının yerine inşa edilecek yapının gabarisinin +9.10 m alınarak yeni yapının yapılabileceği kararlaştırılmış<sup>7</sup> ve sonrasında yerine günümüzde de mevcut olan üç katlı yapı inşa edilmiştir (BKVKBK Arşivi) (Foto. 9-11).

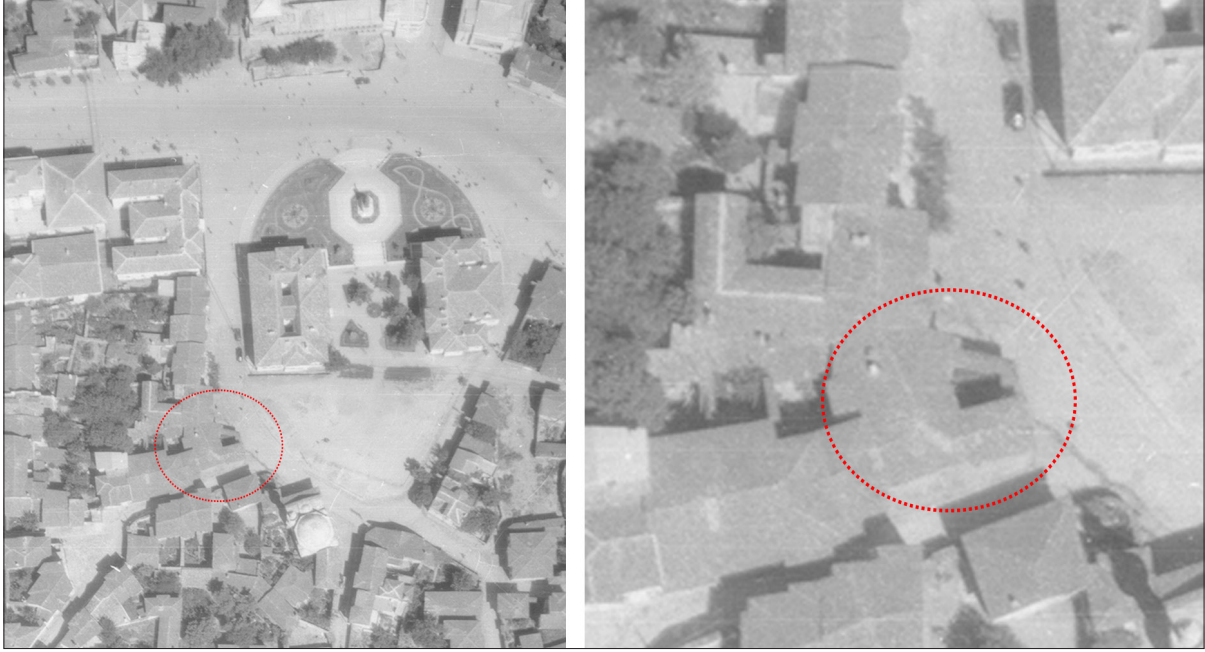
**Fotoğraf 12**

1939 Tarihli Hava Fotoğrafında Hükümet Dairesinin Yanındaki Evin Konumu (HGM Arşivi) / The Location of the House Next to the Government Office in the Aerial Photograph Dated 1939 (HGM Archive).

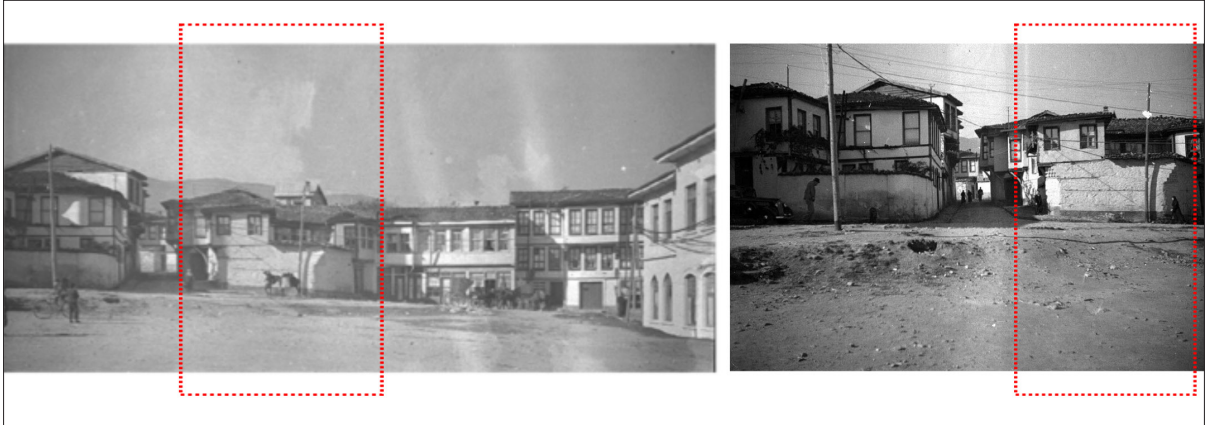
**Fotoğraf 13**

1940'ların Başında Hacılar ve Mektep Sokakların Kesiştiği Noktada Yer Alan Yapı (Çağdaş Mimarlık Arşivi Merkezi, 343 AA 60/11) / The Building Located at the Intersection of Hacılar and Mektep Streets in the Early 1940s (Contemporary Architecture Archive Center, 343 AA 60/11).

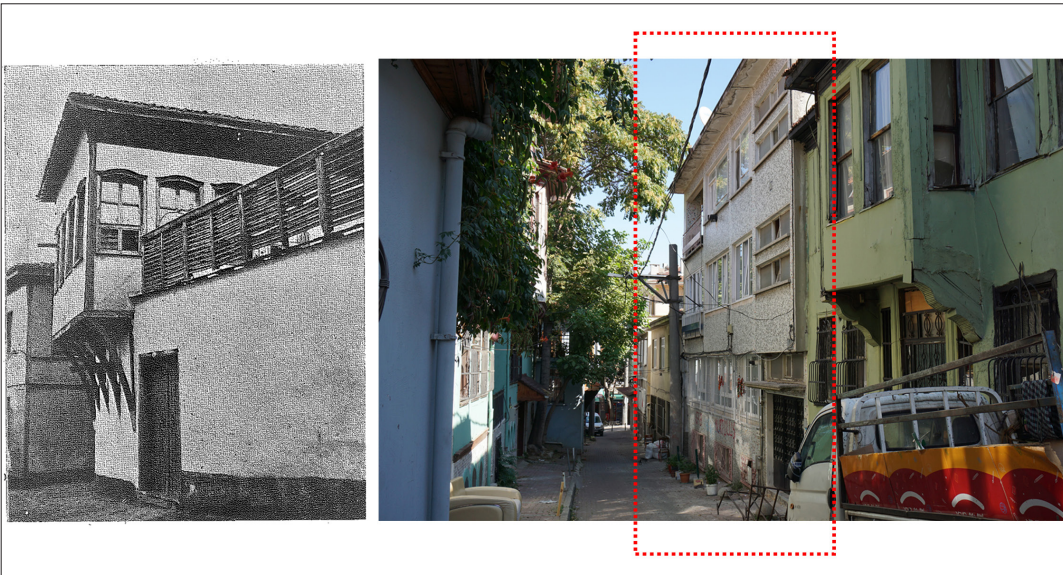
#### Fotoğraf 16

*Nalbantoğlu Sokağı No.5*' deki Ev (Tomsu, 1950, s. 97) ve Günümüzde Bu Alanda Bulunan Yapı (Arslan Çinko, Eylül 2023) / The House at *Nalbantoğlu Street No.5* (Tomsu, 1950, p. 97) and the Building in This Area Today (Arslan Çinko, September 2023).

Leman Tomsu'nun (1950, s.95) aktarımlarına göre, *Nalbantoğlu Sokağı No.5*' deki yapı, köşe başında bulunmaktadır ve iki katlı yapının birinci katı her iki sokağa da çıkma yapmıştır. Günümüzde Nalbantoğlu Sokak hala mevcudiyetini korumaktadır ve Nalbantoğlu Cami'nin hemen güneyinde yer almaktadır. Bu cadde üzerinde hala tarihi kimliğini koruyan yapılar bulunsada Tomsu'nun çalıştığı yapı mevcut değildir. Yapı ile ilgili BKVKBK Arşivi'nde bir dosya bulunmaması, yapı ile ilgili bir işlem yapılmadığını ve ilk tescilin yapıldığı 1974 yılından önce yıkılmış olabileceğini düşündürmektedir. Günümüzde *Nalbantoğlu Sokağı No.5*' de üç katlı betonarme bir yapı bulunmaktadır (Foto. 15-16).

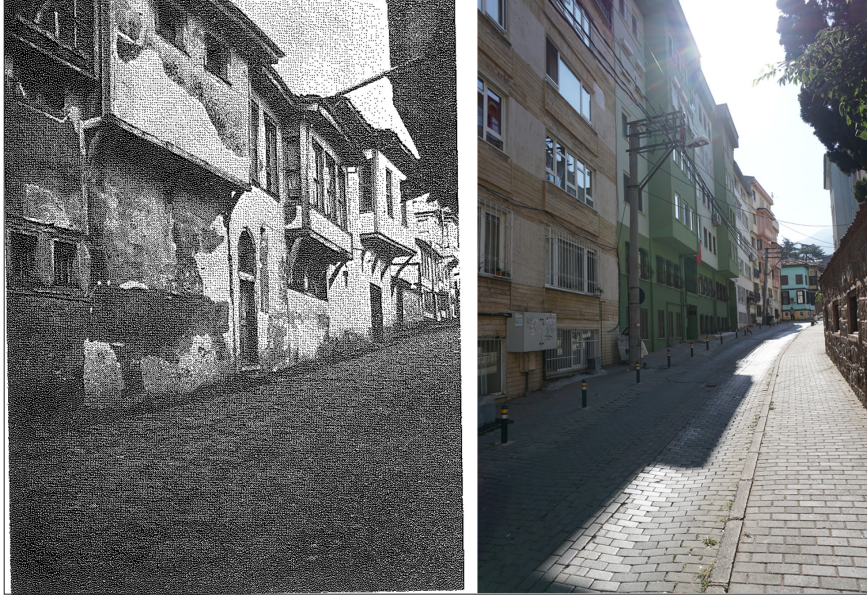
**Fotoğraf 17**

Akbıyık Caddesi No.25 ve 23'deki Yapılar (Tomsu, 1950, s. 99) ve Günümüzde Bu Alanda Bulunan Yapılar (Arslan Çinko, Eylül 2023) / *The Buildings at Akbıyık Street No.25 and 23 (Tomsu, 1950, p. 99) and the Buildings in This Area Today (Arslan Çinko, September 2023).*

Leman Tomsu, Akbıyık Caddesi üzerinde yer alan üç farklı yapıyı çalışmıştır. Tomsu, No.25 olarak ifade ettiği yapının iki katlı, No.23'deki yapının ise üç katlı olduğunu belirtmiştir (Tomsu, 1950, s.100,123). Bu iki yapının günümüzde de ismini koruyan Akbıyık Caddesinin kuzey aksında yer alan bitişik nizamlı iki yapı olduğu tahmin edilmektedir. Yapıların ne zaman yıkıldığı bilinmemektedir. Bu aksta özgün geleneksel yapı bulunmamaktadır ve yerlerine betonarme çok katlı yapılar inşa edilmiştir (Foto. 17).

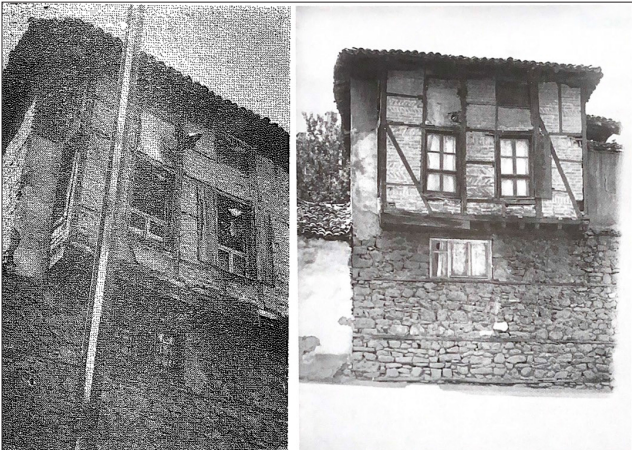
**Fotoğraf 18**

1940'larda Akbıyık Caddesi No.14'deki Yapı (Tomsu, 1950, s. 113) ve 1975 Yılındaki Görünümü (Tayla, 2007, I. Cilt, s.203) / *The Building at Akbıyık Street No.14 in the 1940s (Tomsu, 1950, p. 113) and Its View in 1975 (Tayla, 2007, Volume I, p. 203).*

Leman Tomsu'nun Akbıyık Caddesi No.14 olarak tanımladığı iki katlı yapının yeri noktasal olarak tespit edilememiş olsa da No.25 ve No.23'deki yapıların karşı aksında yer almış olabileceği tahmin edilmektedir. Bu sokak üzerindeki birçok tarihi yapı yıkılıp yerlerine betonarme yapılar inşa edilmiştir. Nitekim Tomsu'nun No.14 olarak tanımladığı yapı ile ilgili Hüsrev Tayla da bir çalışma yapmış, yapının hızlı kentsel değişim nedeniyle yıkılan yapılardan biri olduğunu belirtmiştir. Bu yapıyı 17.yüzyıla tarihlendiren Tayla, yapının yerinde bir apartman olduğunu yazmıştır. 1975 tarihli bir fotoğrafta hala ayakta olduğu görülen yapının bu tarihten sonra yıkıldığını söylemek doğru olacaktır (Tayla, 2007, I. cilt, s. 203) (Foto. 18).

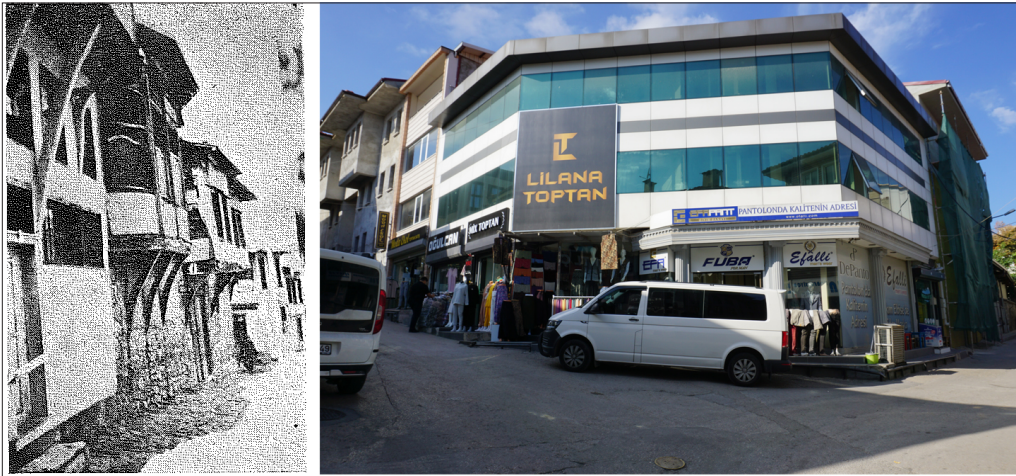
**Fotoğraf 19**

Abdal Mahallesi Ürün Caddesi No.13'deki Yapı (Tomsu, 1950, s. 117) ve Günümüzde Bu Alanda Bulunan Yapı (Arslan Çinko, Eylül 2023) / *The Building at Abdal Neighborhood Ürün Street No.13 (Tomsu, 1950, p. 117) and the Building in This Area Today (Arslan Çinko, September 2023).*

Leman Tomsu'nun (1950, s. 116) aktarımlarına göre, *Abdal Mahallesi Ürün Caddesi No.13*'deki iki katlı yapının girişi sokak üzerindedir ve bahçesi arka taraftadır. Paylaştığı çizimlerden yapının sokağın köşesinde yer aldığı tahmin edilmektedir. Abdal Mahallesi'nin günümüzde adı ve sınırları değişse de hala Ürün Caddesi adında bir aks yer almakta olup, günümüz Tuzpazarı Mahallesi sınırları içerisindedir. Ürün Caddesi üzerindeki yapıların büyük bir çoğunluğu betonarme olarak yenilenmiştir. Tomsu'nun anlatımları, paylaştığı görseller, çizimler ve kapı numarası dikkate alındığında, 13 numaralı yapının Ürün Caddesi ve İsmail Hakkı Caddesi'nin kesiştiği yerde olduğu tahmin edilmektedir. Günümüzde bu alanda iki katlı betonarme bir yapı bulunmaktadır (Foto. 19).

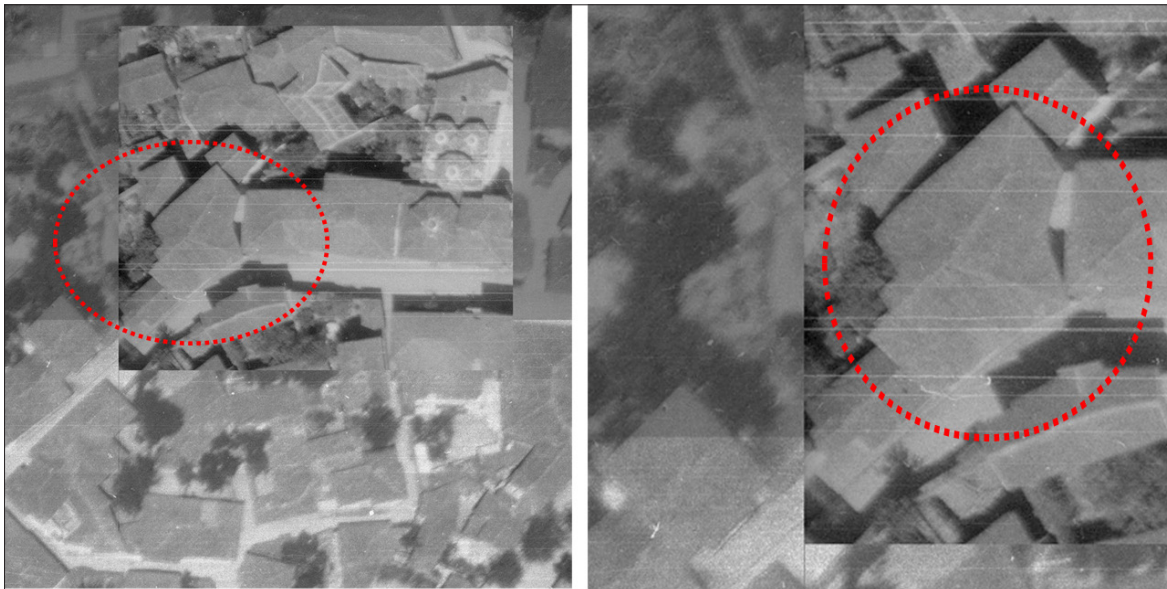
**Fotoğraf 20**

1939 Tarihli Hava Fotoğrafında Reyhanpaşa Mahallesi No.19'daki Yapının Konumu (HGM Arşivi) / *The Location of the Building in Reyhanpaşa Neighborhood No.19 in the Aerial Photograph Dated 1939 (HGM Archive).*

Leman Tomsu, bu yapının “çok gayri muntazam bir arsa içerisinde gayet güzel bir şekilde yerleştirildiğini” belirtmiştir. İki katlı olan yapının girişi sokak üzerinden yapılmaktadır ve bahçesi yapının arka tarafındadır (Tomsu, 1950, s.120). 1939 tarihli hava fotoğrafı ve Tomsu'nun çizimleri karşılaştırıldığında evin konumu saptanabilmektedir. Ne yazık ki günümüzde bu yapı mevcut değildir. Elde edilen verilere göre, Leman Tomsu'nun çalıştığı bu yapı, günümüzdeki adıyla Reyhan Mahallesi'ndeki Reyhan Caddesi üzerinde yer alan 19 numaralı yapının bulunduğu alanda yer almaktaydı. Yapının ne zaman yıkıldığı bilinmemektedir. Günümüzde bu yapının yerinde, dört katlı betonarme bir yapı bulunmaktadır (Foto. 20-21).

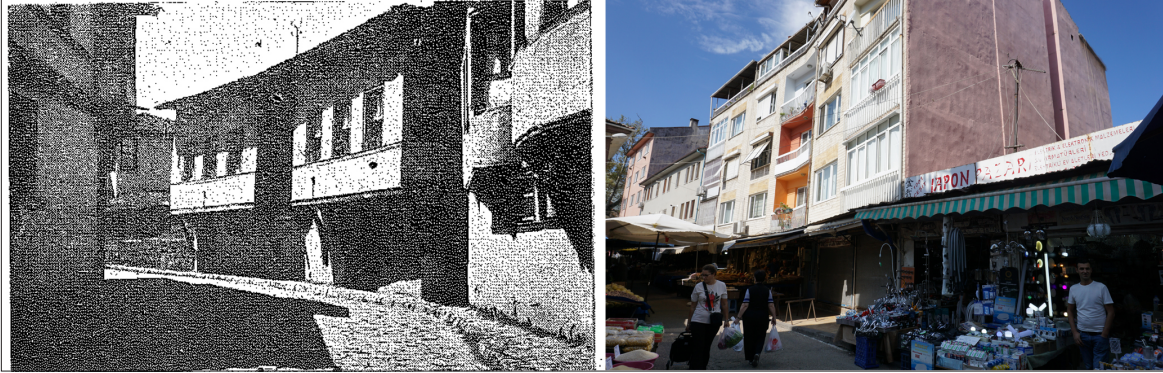
**Fotoğraf 21**

Reyhanpaşa Mahallesi No.19'daki Yapı (Tomsu, 1950, s. 124) ve Günümüzde Bu Alanda Bulunan Yapı (Arslan Çinko, Eylül 2023) / *The Building in Reyhanpaşa Neighborhood No.19 (Tomsu, 1950, p. 124) and the Building in This Area Today (Arslan Çinko, September 2023).*

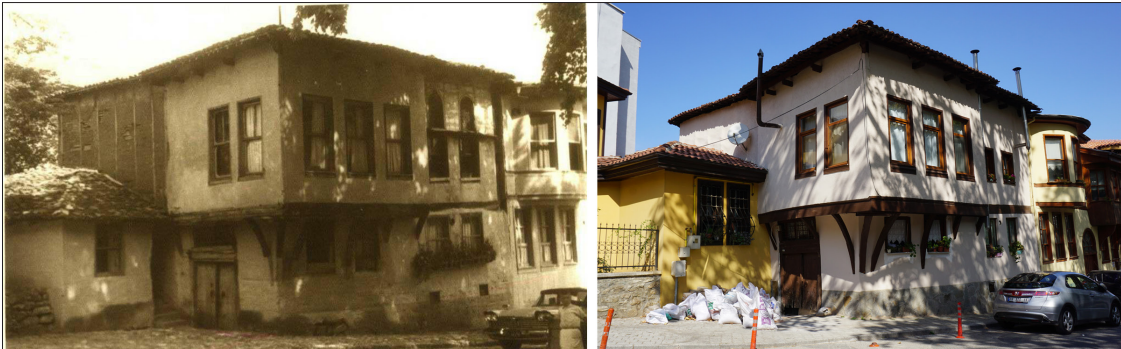
**Fotoğraf 23**

Muradiye Medresesi Karşısındaki Ev (t.y., BKVKBK Arşivi) ve Günümüzdeki Görünümü (Arslan Çinko, Eylül 2023) / *The House Opposite Muradiye Madrasah (n.d., BKVKBK Archive) and Its Current View (Arslan Çinko, September 2023).*

Bu yapının eski eser olduğu yönünde erken tarihlerde alınan kararlar, yapının günümüze kadar ulaşmasında etkili olmuştur. Nitekim, 1961 yılında Millî Eğitim Bakanlığı tarafından yapının yıkılarak yeniden yapılması yönünde bir talepte bulunulmuştur. Ancak, GEEAYK tarafından alınan karar doğrultusunda yapının eski eser olduğu, bu nedenle yıkılmamasına ve tamir edilerek

kullanılabileceğine karar verilmiştir<sup>8</sup> (BKVKBK Arşivi). Yapının günümüze kadar ulaşmasındaki en etkili faktörlerden birisi de yapının sürekli kullanılmış olmasıdır. Yapı, mülk sahibi Fatma Karacaovalı ve ailesi tarafından hala konut olarak kullanılmaktadır (Aksoy, 2011, s. 71) (Foto. 23).

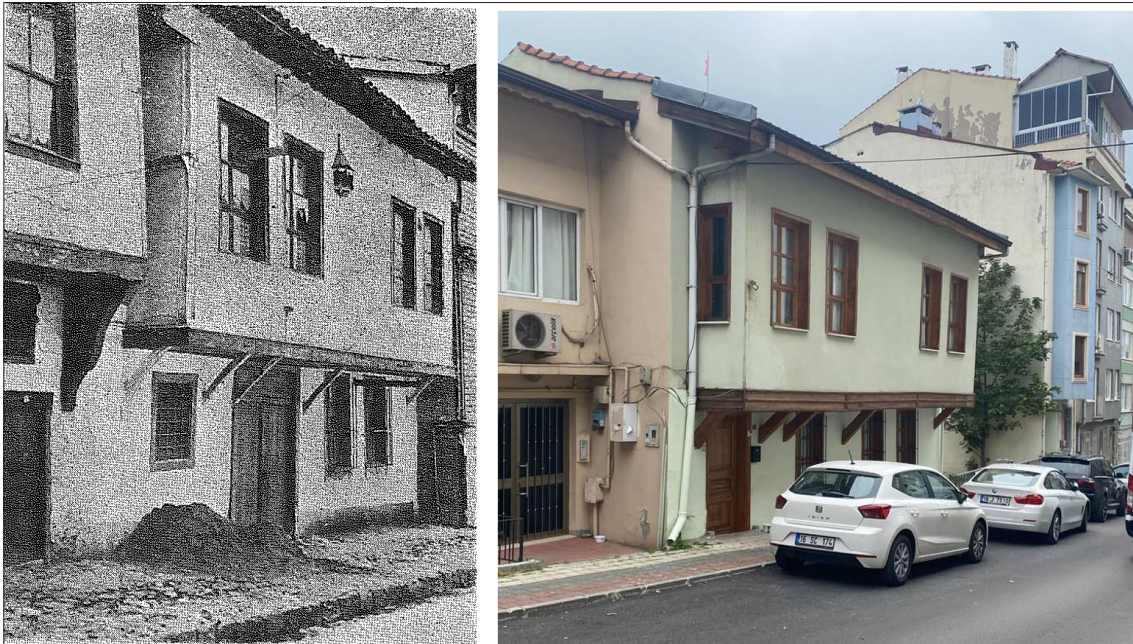
**Fotoğraf 25**

*Muradiye Caddesi Güvercin Yuvalı Ev (Tomsu, 1950, s. 143) ve Yapının Günümüzdeki Görünümü (Arslan Çinko, Eylül 2023) / Pigeon Nest House at Muradiye Street (Tomsu, 1950, p. 143) and the Current View of the Building (Arslan Çinko, September 2023).*

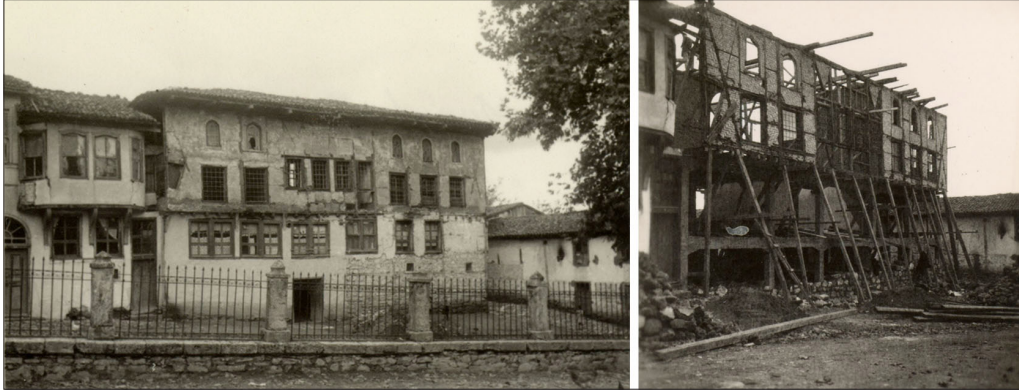
### Fotoğraf 26

Onarım Öncesi ve 1946 Yılına Tarihlenen Onarım Sırasından Görünüm (Salt Araştırma Arşivi, TASUH3706) / *View Before the Repair and During the Repair Dated to 1946 (Salt Research Archive, TASUH3706).*

ve teşhir düzenlemesi yapılmış, ancak 1992'de ziyarete kapatılmıştır. 2005'te yapılan üçüncü düzenlemeyle Kültür ve Turizm Bakanlığı Kültür Varlıkları ve Müzeler Genel Müdürlüğü tarafından yeniden ziyarete açılmıştır (Türkün Dostoğlu, 2011, s. 307). Eylül 2023'de yapılan alan çalışması sırasında yapının kapalı olduğu, yapı da restorasyon çalışmalarının yürütüldüğü tespit edilmiştir (Foto. 26-28).

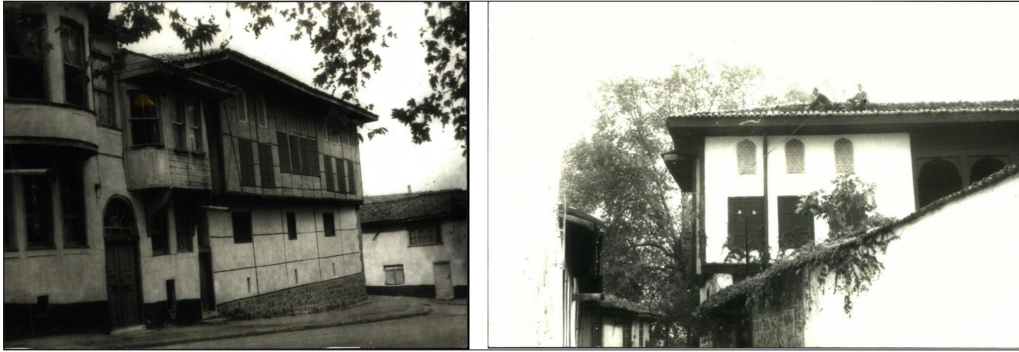
### Fotoğraf 27

1960'larda Evin Görünümü (BKVKBK Arşivi) / *View of the House in the 1960s (BKVKBK Archive).*

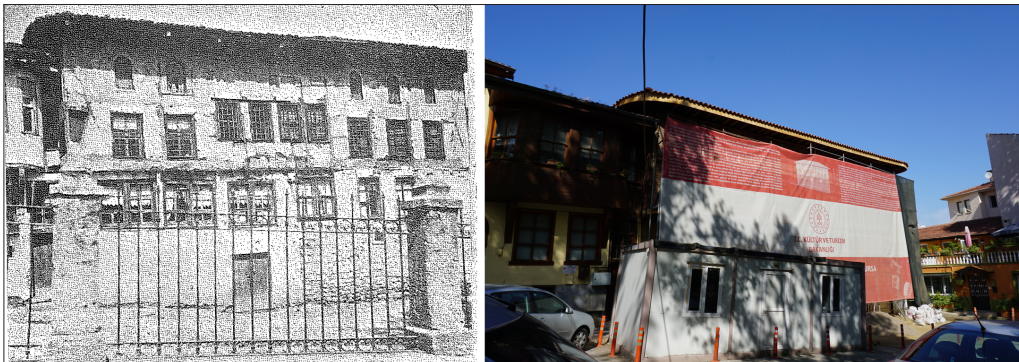
### Fotoğraf 28

*Muradiye'de İkinci Murat Evi* (Tomsu, 1950, s. 146) ve Günümüzdeki Görünümü (Arslan Çinko, Eylül, 2023) / *Second Murat House in Muradiye* (Tomsu, 1950, p. 146) and *Its Current View* (Arslan Çinko, September 2023).
