# Çumra Kent Kimliğinde Bağdat Demiryolu ve Konya Sulama Projesi Ara Kesitinde Tarihi İstasyon ve Yönetim Binası

## Historical Station and Administration Building in the Intersection of Baghdad Railway and Konya Irrigation Project in the City Identity of Çumra

Mine SUNGUR<sup>1</sup> Huriye ALP KOÇ<sup>2</sup>

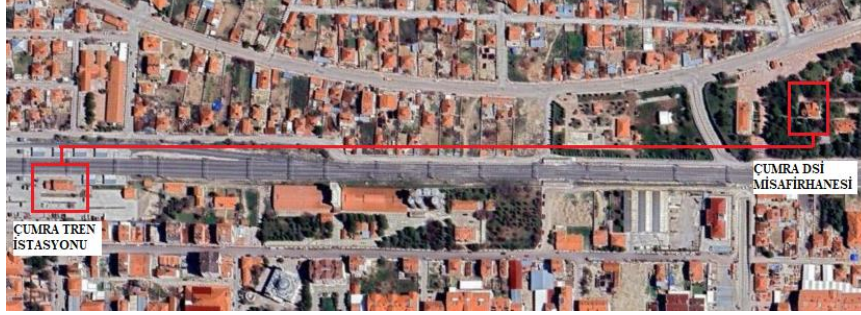
**Şekil 3.** Çumra Kentinin İlk Yapılarından Olan Tren İstasyonu ve Çumra DSİ Misafirhanesinin Konumu (Google Map, 2024)

Keklik avlanan bir araziydi” sözleri ile tariflenmiştir (H. Hüseyin’den akt. Dinç, 2024;185). 1907-1914 yılları arasında Çumra’da bulunan bataklıklar kurutulup ıslah edilerek Konya ovası sulama projesi gerçekleştirilmiştir. Çumra hem tarımsal faaliyetleri doğru bir şekilde yürütmek hem de elde edilen mamulleri demiryolu ile ihraç etmek için demiryolu hattı üzerine 1904 yılında tren istasyonu (Karpuz, 2009), daha sonra sulama tesisi yönetim binası inşa edilmiştir (Akçakaya, 2022). Böylece Çumra tren istasyonu ve sulama tesisi yönetim binası Çumra kentinin ilk yapıları arasında olması kentsel kimlik açısından önemlidir (Şekil 3).

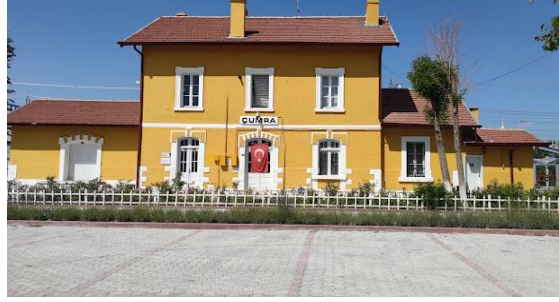
**Şekil 8.** Çumra Kenti ve Konya İstasyon Binaları (URL- 7)

Yapının ön cephesi güneybatı cephesidir. Cephesel anlamda Konya istasyon binası ile benzerlik gösteren Çumra istasyon binasının giriş kat pencere ve kapıları basık kemerli sövelerle çevrelenmiştir (Şekil 8).

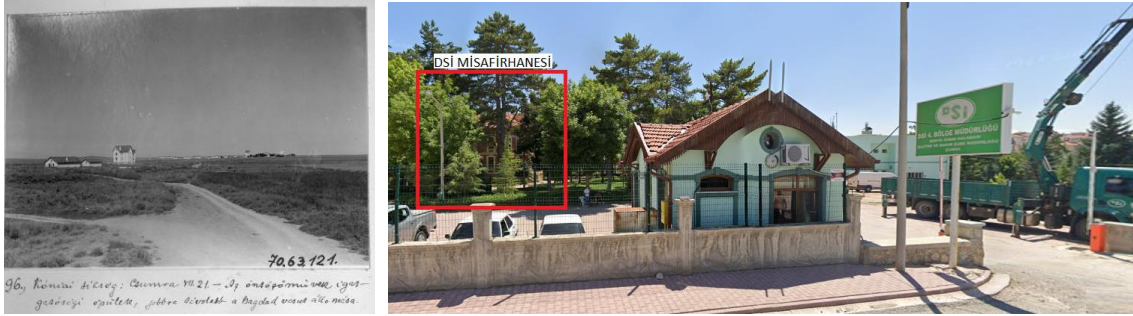
**Şekil 9.** Yönetim Binasına Ait Eski Bir Görsel (URL 8), Yönetim Binasının DSİ 4. Bölge Müdürlüğü Bahçesindeki Genel Görünüşü (Google Map, 2024)

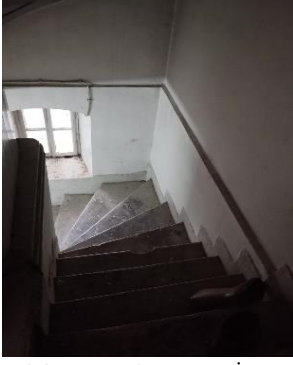
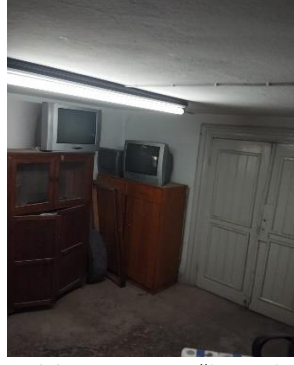
Şekil 10a. Bodrum Kata İnen Merdiven

Şekil 10c. Beyaz Yağlı Boyalı Kapılar

Şekil 10. Bodrum Kata Ait Görseller (Görseller yazarlara aittir.)

**Bodrum kat,** 1912 yılından bu zamana kadar herhangi bir onarım /tadilat geçirmediği için oldukça bakımsız ve harap durumdadır. Günümüzde depo olarak kullanılan bodrum kat duvarları moloz taş üzeri sıva+boyalı olsa da yer yer sıva ve boyası dökülmüştür. Kat yüksekliği 190 cm olması sebebiyle basık bir mekân özelliği göstermektedir. Bodrum katın zemin ve tavanında herhangi bir kaplama yapılmamıştır. Misafirhanenin bodrum katına inen merdiven (**B5 Numaralı mahal**) ve bodrum kat hol zemini beton hali ile bırakılmış herhangi bir kaplama yapılmamıştır (Şekil 10a). Tavan ve duvarlarında ise geçmiş dönemlerden kalma, temiz olması açısından beyaz badana yaptırılmıştır (**B1 Numaralı mahal**) (Şekil 10b). Kapılar yağlı beyaz boya ile boyanması dışında herhangi bir değişime uğramamıştır (**B6 Numaralı mahal**) (Şekil 10c). Bodrum katta bazı odalar tamamen kullanılamaz durumda olup harabe şekilde bırakılmıştır. Lavabo-tuvalet pis su-temiz su gideri olduğu düşünülen tesisatın bulunduğu oda, tamamen kullanılamayacak durumdadır. Bu alanın tavan ve duvarları rutubetten dökülmüş, ciddi onarım gerekmektedir (**B8 Numaralı Mahal**) (Şekil 10d). Yapının zemin kotundan on basamak ile yerden yükseltilmiş olması sebebiyle bodrum katlarında 60cm/90cm ebatlarında ahşap pencereler bulunmaktadır. Gün ışığı ve havalandırma açısından kolaylık sağlayan bu pencereler günümüzde bakımsız durumdadır (Tablo 1).

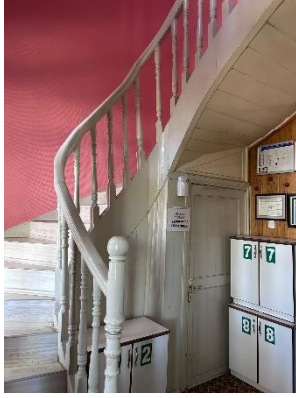
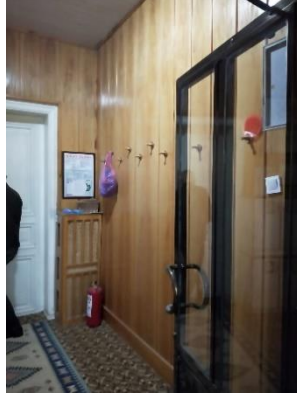
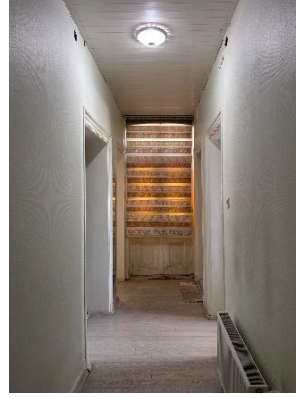
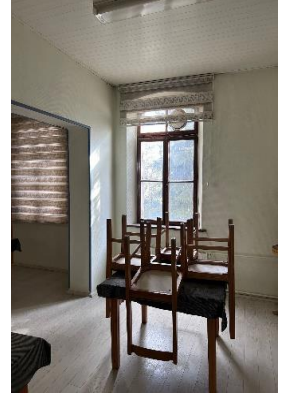
Şekil 11a. Düşey Sirkülasyon

Şekil 11b. Giriş Holü

Şekil 11c. Kat Holü

Şekil 11d. Yemekhane

**Şekil 11.** Zemin Kata Ait Görseller (Görseller yazarlara aittir.)

Yapının giriş katı olan *zemin kata* sonradan değiştirilen siyah alüminyum doğramalı cam kapı ile erişilmektedir. Giriş kat yüksekliğinin 336 cm olması mekânın ferah olarak algılanmasını sağlamıştır. Giriş holünün sol tarafında beyaz yağlı boyalı ahşap merdiven tüm katlar arasında dikey bağlantıyı sağlamaktadır (Şekil 11a). Merdiven altı sonradan PVC kapıyla kapatılarak depo olarak kullanılmaktadır (**26 Numaralı Mahal**). Giriş holündeki duvar yüzeyleri ahşap lambri, zemin ise halıflex ile kaplanmıştır (Şekil 11b). Yapıya sonradan eklenen portmanto alanı ise iç mekânda yerini alamamış, görsel kirliliğe sebep olmaktadır (**27 Numaralı Mahal**). Giriş holden yemekhane ve dinlenme bölümüne bir kapı ve kapının ardında ince, uzun bir kat holü kullanıcıları karşılamaktadır (Şekil 11c). Bu hol (**22 Numaralı Mahal**) yemek yeme alanı (**25 Numaralı Mahal**) (Şekil 11d), mutfak (**28 Numaralı Mahal**), iki adet dinlenme odası (**23-4 Numaralı Mahal**) ve bir ıslak hacim (**29 Numaralı Mahal**) ile bağlantı sağlamaktadır. Bu holün güney-doğu cephesinde dikdörtgen formlu ahşap pencere, kuzey-batı cephesinde ise dışarıyla doğrudan bağlantılı ahşap kapı bulunmaktadır. Ancak ahşap kapının bir kısmı sonradan kapatılarak dışarıyla bağlantısı kesilmiştir. Genel olarak bütün odaların zemin kaplamasının laminant parke ile değiştirilmiş olduğu görülmektedir. Duvarlar boyanabilir duvar kâğıdı ile kaplanmış ve tavan mdf lam kaplama ile değiştirilmiştir. Bazı odaların hem holden hem de birbirleri içerisinde bağlantısı bulunmaktadır (**23-4-5 Numaralı Mahaller**). Fakat odalar arası bağlantı sağlayan kapılar günümüzde kilitli olup, kullanım dışıdır. Koridorun sonundaki dinlenme odasında (**23 Numaralı Mahal**) bulunan iç kapının olduğu duvarda günümüzde televizyon ünite mobilyası bulunmaktadır. Yapının özgün haline ait ulaşılan projede görüldüğü üzere yemek

yeme alanına (**Z5 Numaralı Mahal**) iki adet kapı ile bağlantı sağlanırken, günümüzde kapının bir tanesinin kaldırıldığı görülmektedir (Tablo 2).

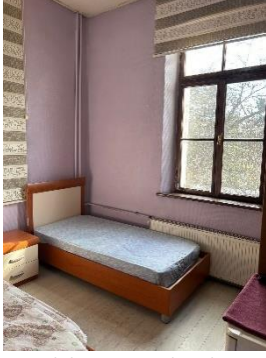
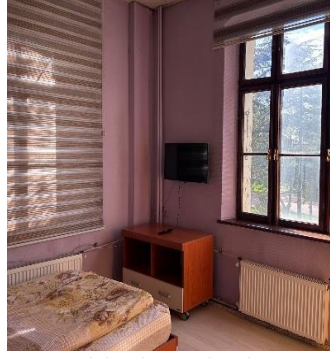
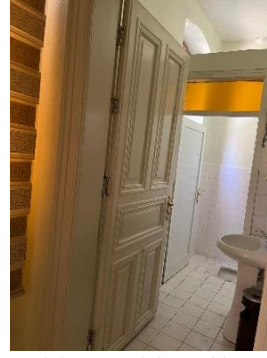
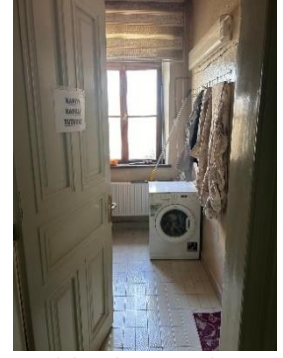
Şekil 12a. Yatak Odası

Şekil 12b. Yatak Odası

Şekil 12c. Odalara Eklenen  
Islak Hacim

Şekil 12d. Çamaşırhane

### Şekil 12. Birinci Kata Ait Görseller (Görseller yazarlara aittir.)

DSİ Misafirhanesi birinci katında dört adet yatak odası bulunmaktadır (**BK 2-3-4-5 Numaralı Mahal**) (Şekil 12a-12b). Bu katta bir adet ortak banyo, lavabo ve tuvalet yer almaktadır. Ulaşılabilen ilk plan niteliğinde olan yani yapının özgün hali olarak kabul edilen projede odalar arası kapılarla geçişler bulunmaktadır. Fakat onarım projesinde bu kapılar kaldırılarak her birine ıslak hacim eklenerek odaların bağımsız kullanımına imkân sağlanmaktadır (Şekil 12c). Eklenen banyo mekânlarında zemin seramik döşeme, duvarlarda ise kapı boyunda seramik döşeme ile bitirilip, üzeri sıva+boya olarak devam etmiştir. Banyolarda duş alanında yıkanma eylemi gerçekleşirken, suyun çevreye sıçramasını önleyebilecek bir düzenleme (duşakabin) söz konusu değildir. Bu durum mevcut duvarların daha fazla su ile temas etmesine neden olacak, yapının eskime süreci hızlanacaktır. Bu nedenle iç mekanlar özgünlüğünü ciddi anlamda kaybetmiştir. Ortak banyo mekânı ikiye bölünüp bir bölümü çamaşır odası olarak değiştirilmiştir (**BK8 Numaralı Mahal**). Bu katın oda yüksekliğinin 355 cm olması sebebiyle ıslak hacimler ve çamaşırhanede mekanlar kuyu etkisi yaratmaktadır (Şekil 12d).

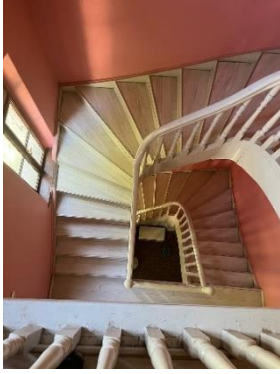
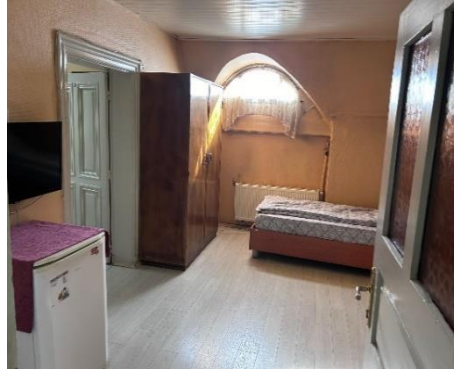
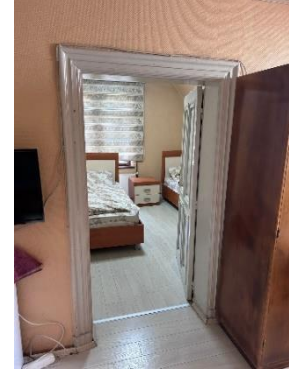
Şekil 13a. Çıkış Merdiveni

Şekil 13b. Yatak odası

Şekil 13c. Yatak odası

### Şekil 13. Çatı Kata Ait Görseller (Görseller yazarlara aittir.)

Misafirhanenin çatı katında üç adet yatak odası, bir adet depo alanı bulunmaktadır. Bütün katlarda olduğu gibi bu katta da merdivenin bulunduğu holden bir kapı ile odalara bağlantı sağlayan hole ulaşılmaktadır (**ÇK1 Numaralı Mahal**). Düşey sirkülasyonu sağlayan merdiven korkulukları ile tüm kapılar orijinalliğini korumuş olsalar bile beyaz yağlı boya ile boyanmışlardır (**ÇK6 Numaralı Mahal**) (Şekil 13a). Orijinal çatı katı planında yer alan odalar arası kapılar günümüzde mevcuttur. Misafirhanenin çatı katı yüksekliği zemin ve birinci katlara göre daha düşük ( $h= 255\text{cm}$ ) olması sebebiyle kapı boyları zemin ve birinci katta 240cm iken bodrum ve çatı katı kapılarında 190 cm'dir. Bu odalardaki pencere boyutları diğer katlardaki pencere göre daha küçüktür (Şekil 13b). 4).

Odalar arasında geçiş sağlayan kapılar bu katta da bulunmaktadır (Şekil 13c). Zemin laminant parke, duvarlar ise boyanabilir duvar kâğıdı ile kaplanmıştır. Bu katta bulunan odalara da banyolar eklenmiştir (Tablo 4).

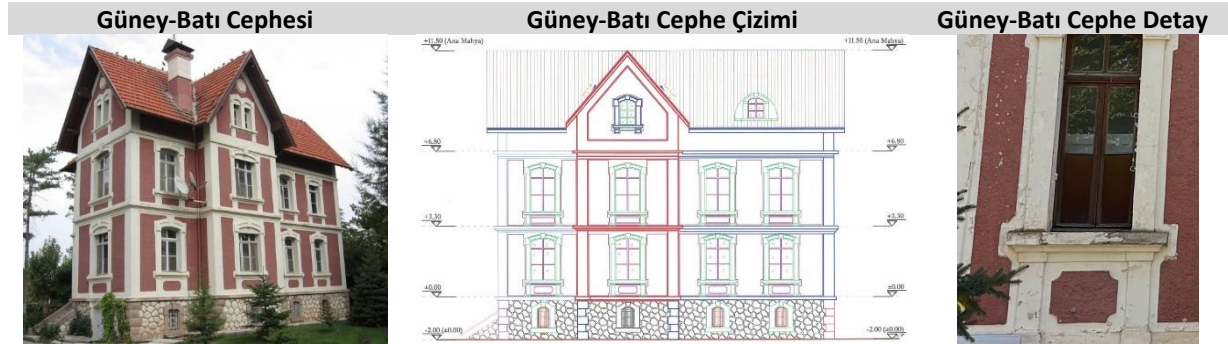
**Tablo 8.** Çumra DSİ Misafirhane Binasının Güney-Batı Cephesi (Çizim: Çumra DSİ Arşiv, 2023; Görseller: Alp Koç, 2023)

Çumra DSİ Misafirhanesinin güney-batı cephesi de diğer cephelerde olduğu gibi kat silmesi ve kapı-pencerelerde tuğla, beyaz söve gibi biçimsel özellikleriyle benzerlik göstermektedir. Cephenin yaklaşık orta bölümünde zeminden çatıya kadar uzanan çıkıntı cepheye hareket katmaktadır. Pencere doğramalarında ve sövelerdeki eskime sebebiyle yapının kullanım ömrü azalmaktadır (Tablo 8).
