YARHISAR, İLYAS BEY KÖYÜ CAMİSİ ve HAMAMI İÇİN KISA NOTLAR

Ara ALTUN

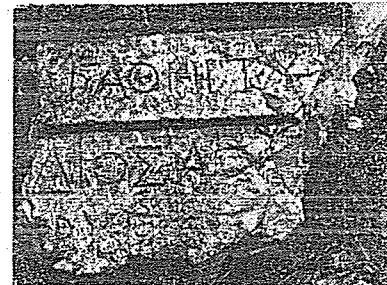
Resim 5. Yazıt.

de edilmektedir. Ayrıca caminin çıkış merdivenleri yanında grekçe yazılı bir diğer taş parçası da dikkati çekmektedir. Bir Roma stel parçası olduğu tahmin edilen bu taşda üç satır halinde «iyi talihle falanın oğlu, filan» şeklinde bir ifade okunabilmektedir.

M.S. II-III. yy. lara ve Roma İmparatorluk devrine tarihlenebilen özellikler gösteren taş, köy ve çevresinin iskân tarihi hakkında ipucu verebilecek kaynaklardan biridir⁴. Eski mezarlık denilen ve köyün uzağında bir tepede bulunan yerde araştırma imkânı bulamadık. Burada yapılacak araştırmaların çevrenin iskân tarihi hakkında ipuçları verebilecek durumda olduğu köylülerin ifadelerinden anlaşılmaktadır.

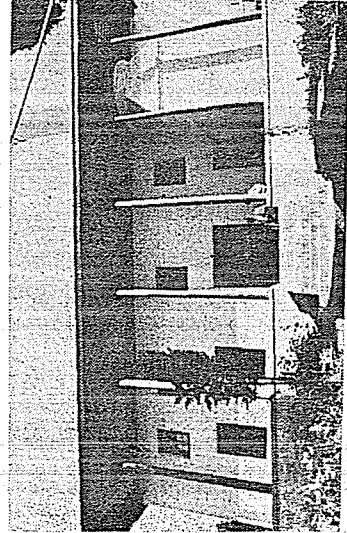
Resim 10. Cami, giriş cephesi.

Giriş cephesi bugün onarılmış durumu ile, birkaç basamakla çıkılan, sundurma ve ortak çatı altında toplanmış son cemaat yeri ile belirginleşmekte, buraya iki kat halinde dikdörtgen pencereler açılmakta, klasik ölçülere uygun kısa gövdeli fakat orantılı minare de kuzey-batı köşesinde yükselmektedir. 1969 da gördüğümüz zaman acele ile çektiğimiz birkaç siyah-beyaz fotoğraf iç mekânın eski durumu hakkında fikir verebilecek durumdadır. Buna göre; duvarların tamamı nakışlarla süslü idi. Mihrap duvarında çeşitli dekoratif nakış örnekleri yanında yıldız ve kartuşlar içinde değişik yazılar işlenmişti. Ayrıca mihrap nişi bir perde motifine ve ortada kandile sahipti. Doğu duvarında, köşe ile pencere arasındaki kısım bölümlere ayrılmış ve burada belli bir düzen içinde iki ayrı çeşit vazodan çıkan çiçek motifi ikişer defa tekrarlanmıştı. Kuzey duvarının batı kısmı ile, batı duvarının kuzey köşesinde kare ve dikdörtgen çerçeveler içine alınmış manzara ve Türkiye haritaları ile dalgalanan Türk Bayrağı seçilmekteydi⁶. İlgili çekici bir diğer duvar resmi de, doğu duvarının kuzey köşesinde yer almaktaydı. Burada perde

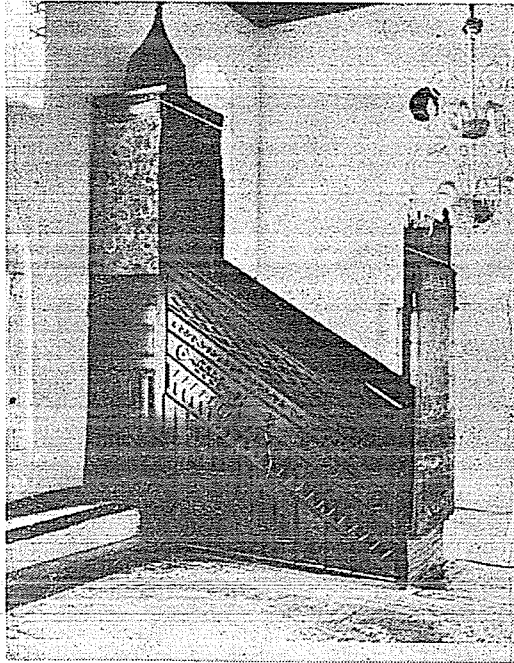
Resim 18. Minber, 1979.

Bugün tek renk, kahverengi boya ile boyanmış olan ahşap minberin eski nakışların devrinden veya onlara özenilerek yapılmış olduğunu tahmin etmek mümkündür. İki ustanın isimleri köylülerce bilinmektedir. Hüsameddin Bayhan ve Mehmed Bayrak adlı ustaların işi olan minberde ağaç ajurlanarak ve arkasına ikinci bir levha kapatılarak, çifte şerefeli minare, ayyıldız, servi ve çeşitli niş motifleri elde edilmiş, ayrıca eski nakışları andıran şekiller yer almıştır.
