FATİH DEVRİNDE YENİ SARAYDA DA HAREM DAİRESİ (PADİŞAHİN EVİ) VAR MIYDI?

Muallâ ANHEGGER - EYÜBOĞLU

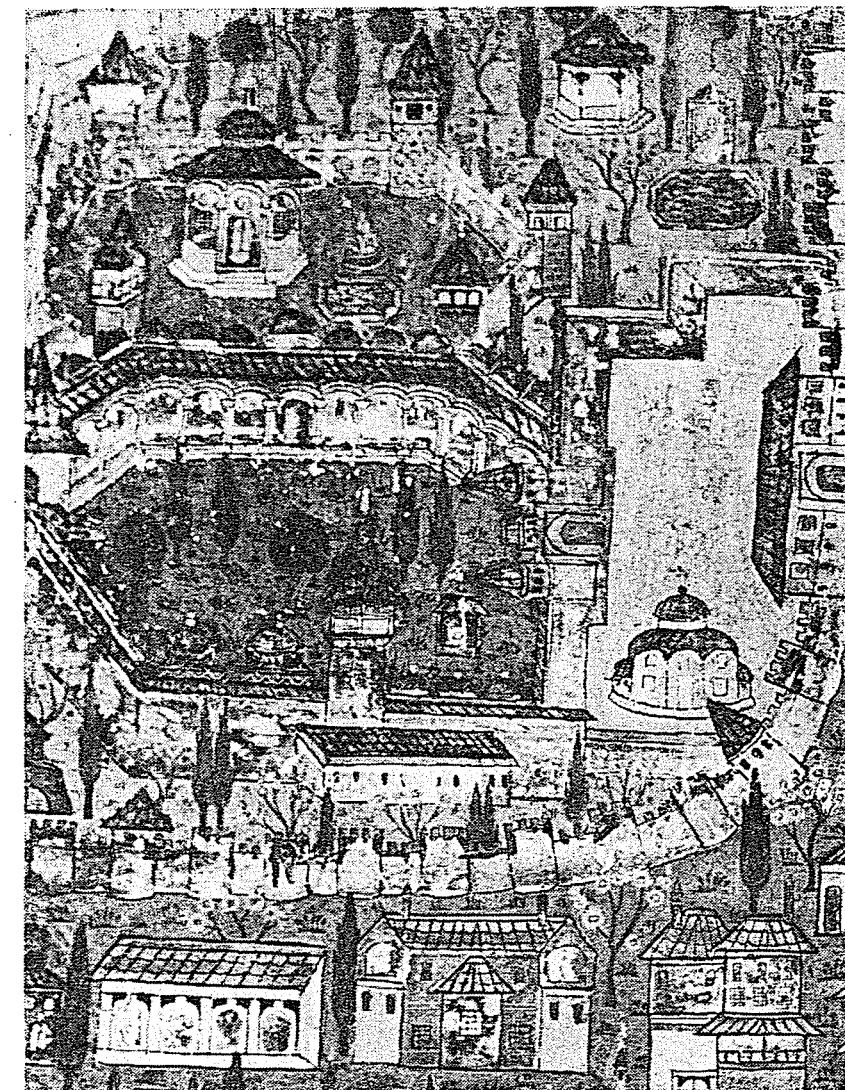
Resim 1. 16. asır Sefer-i Irakeyn adlı kitapda İstanbul minyatüründe Yeni Saray'ın bab-i hümâyûn (giriş kapısı), sur-u sultanî ve birinci, ikinci, üçüncü yerler. Harem dairesi yerinde yapı görünmemektedir.

15. asırda Fatih tarafından inşa ettirilen yeni sarayın, bir iç-kale görünümünde olabileceği on altinci asra ait bir kitap resmi de açıkça göstermektedir (Matrakçı Nasuh, Sefer-i İrakeyn).

Bu minyatürdeki kulelerin sadece bir tanesi bugün yenilenmiş olarak yerinde görülmektedir. Diğer kuleler üzerinde Bağdad kasrı, Hekimbaşı odası, Mabeyin dairesi Gözdeler binası, cariyeler koğusu inşaa edilmiştir. Dendantlı hisar peçenin izleri incirlilik denilen asma bahçede görülebilmektedir.

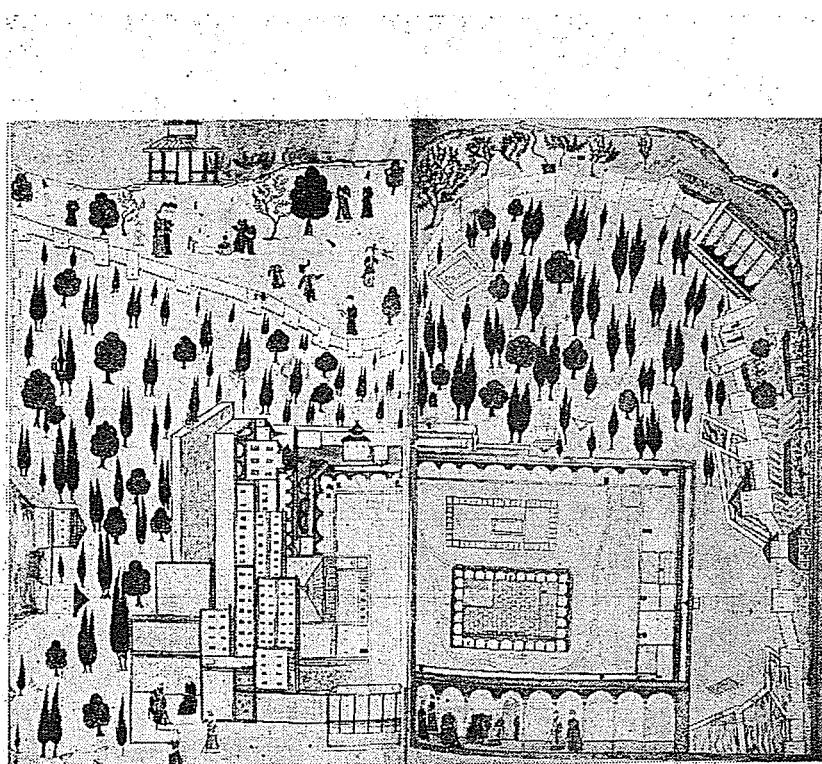
Resim 2. Hünernâme minyatürlerinden II avlu ve yalı köşkünü gösteren bu minyatürde henüz harem dairesindeki hünkâr sofاسının mevcut olmadığı görülmektedir. (III. Murad devri)

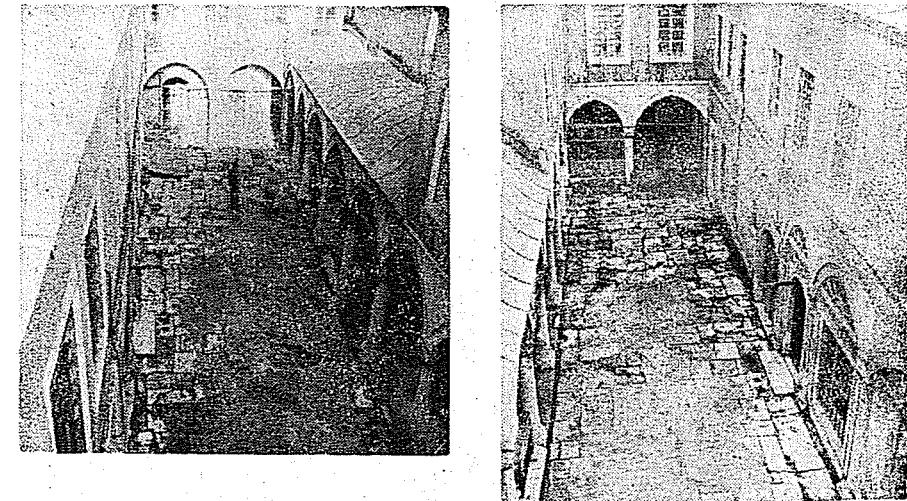
Resim 3. Cariyeler taşlığı ve onarım sırasında döşeme altında ortaya çıkan eski bina kalıntıları.

Karaağalar camii altındaki temel tabanları ile cariyeler taşılığı dösemesi altında bulduğumuz yapının, devri tesbit edilebilseydi belki de yazarların iddialarını doğrulamak mümkün olabilirdi.

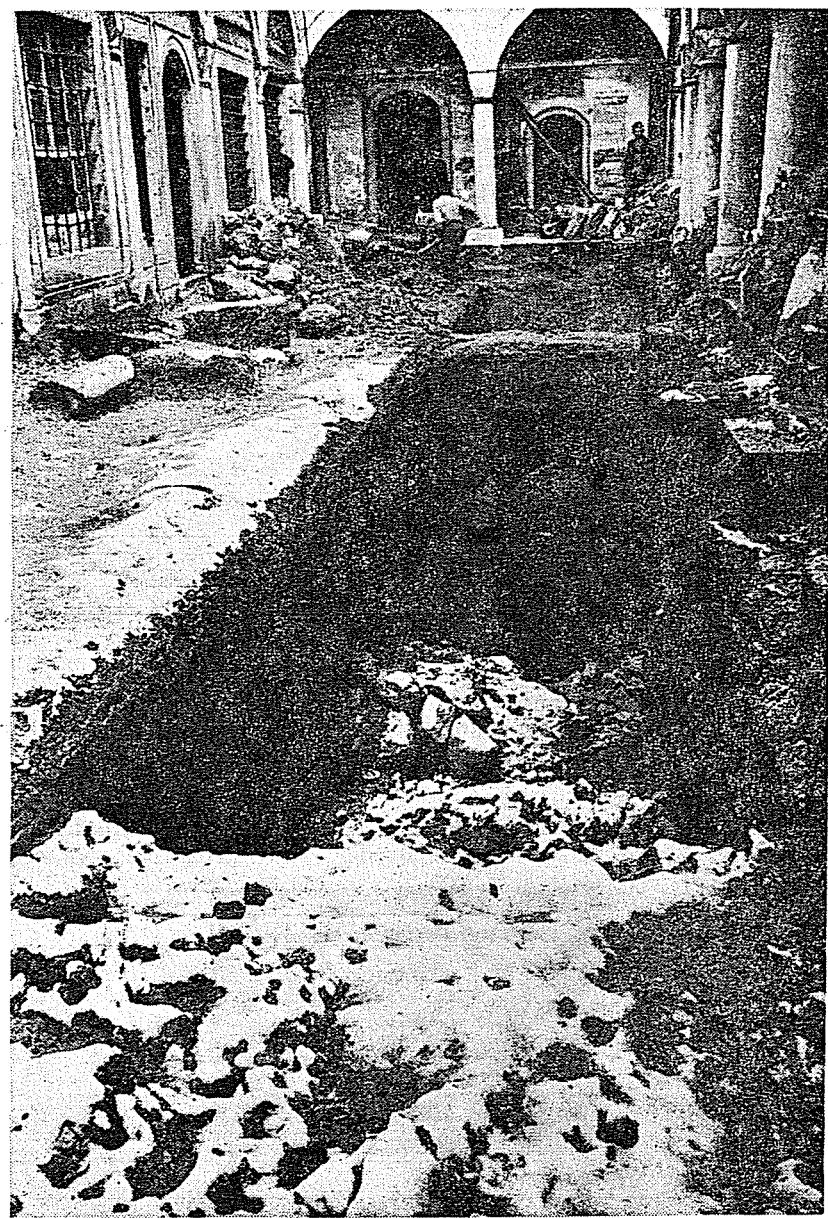
Cariyeler taşılığı ve onarım sırasında döşeme altında ortaya çıkan eski bina kalıntıları.

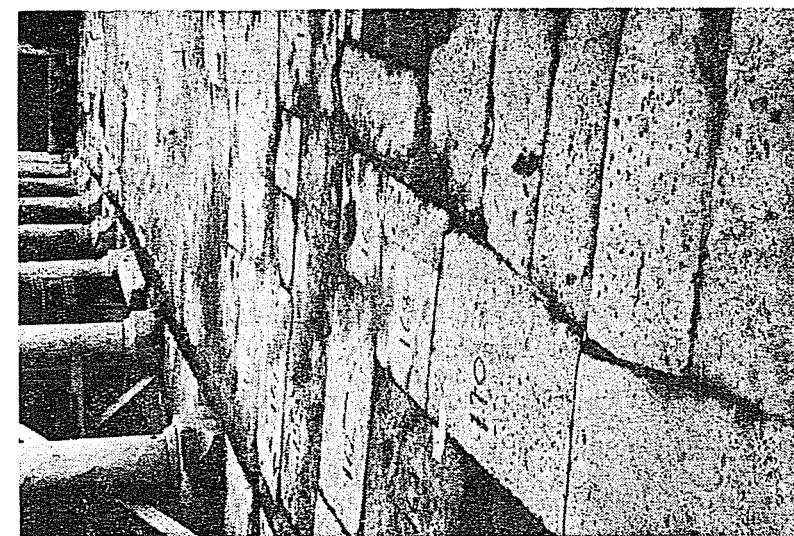
...taşlığı ve onarım sırasında döşeme altında ortaya çıkan eski bina kalıntıları.

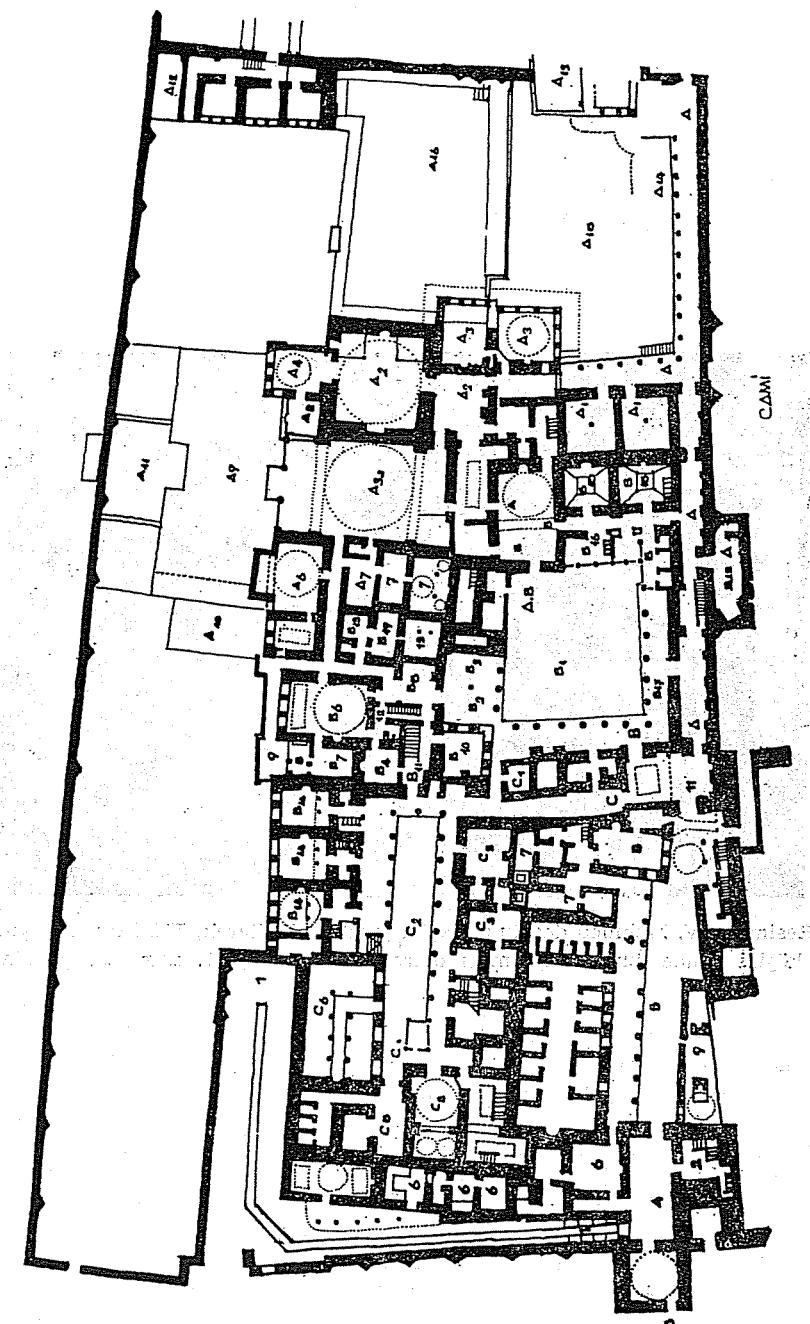
Topkapı Sarayı Harem Dairesi Planı

- 1 — Padişahın atla evine girdiği rampa; meyilli ve merdivenli giriş yolu.
- 2 — Adalet Kulesi.
- 3 — Padişahın evinin giriş kapısı. Üzerinde III. Murad devrine ait kitabe bulunan Araba Kapısı.

- 4 — Padişahın attan indiği binek taşının bulunduğu giriş holü.
- 5 — Padişah evine gidilen üstü açık geçit.
- 6 — Karaağalar camii, Karaağalar koğuşu, nöbet yeri ve helâlar (Camî altında çift kemerli Bizans hacim kalıntıları).

- 7 — Şehzadeler hamamı, şehzadeler mektebi giriş katı.
- 8 — Kızlarağası odası ve çilehanesi.
- 9 — Musahipağalar dairesi.
- 10 — Hazinedar ağalar koğuşu.

- 11 — Harem dairesi giriş kapısı ve haremde bekleyen nöbetçilerin giriş holü.
- A,B,C — Padişah evinde bulunan üç bölüme açılan üç büyük kapı.
- A,1-16: Harem dairesinde padişaha ait mutfak, köşkler, sofa, yatak odası, gözde odaları, mabeyn dairesi ve şehzadeler dairesi.

- B,1-18: Padişah annesi ve hasekilerinin yaşadıkları hacimler.
- C,1-11: Cariyeler ve saray ustalarına ait hacimler (C 2 Cariyeler bölümündeki taşlık ve taşlık döşemesi altında bulunan eski bina kalıntıları).

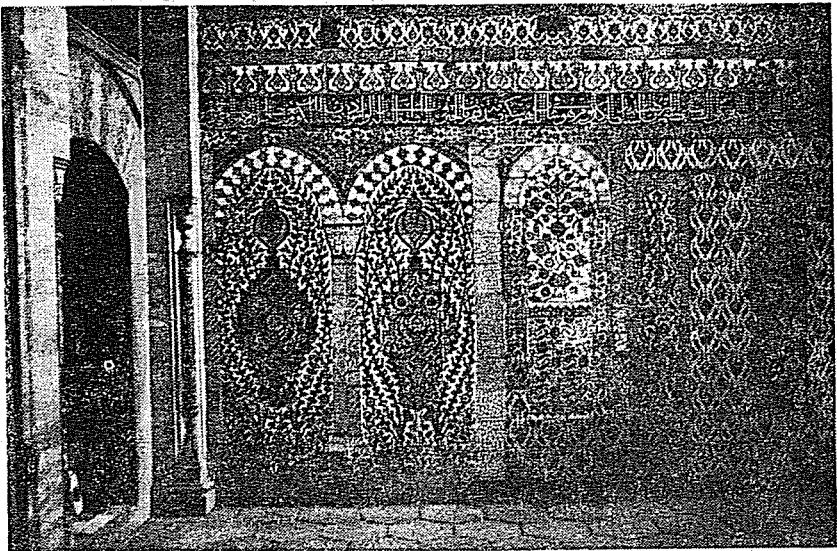
Resim 4. IV. Mehmed devrinde başka yerden söküller, III. Murad havuzlu kökü içinde duvar kaplaması olarak kullanılmış 16. asır çini panolar.

Üzerlerindeki yazılıardan biri hünkâr hamamına, diğerî hünkâr sofâsına ait olduğu anlaşılan iki güzel çini pano, bugün altın yolda bulunmaktadır. Aynı yapılar ait olduğu iddia edilebilecek yazısız diğer iki panonun da, sonradan yani IV. Mehmed devrinde inşa edilmiş kasırın duvarı dışında bulunduğu görülmektedir. Hepsinin İznik çinilerindenoluştuğu açıkça görülen bu panoların bir benzeri de havuzlu köşkün giriş kapısı duvar kalınlığı içinde bulunmaktadır. Daha büyük bir çini panonun sökülek burada kullanılmış olması, bu panonun da diğerleri gibi yer değiştirmiş olduğunu kanıtlamaktadır. Hernekadar bu panoların benzerlerine Kanunî ve II. Selim devirlerinde yapılmış binalarda raslanmakta ise de bir yer-
