O K T A Y A S L A N A P A

İZNİK'TE SULTAN ORHAN İMÂRET CAMİİ KAZISI

(1963 2-12 tem. — 1964 9-17 tem.)

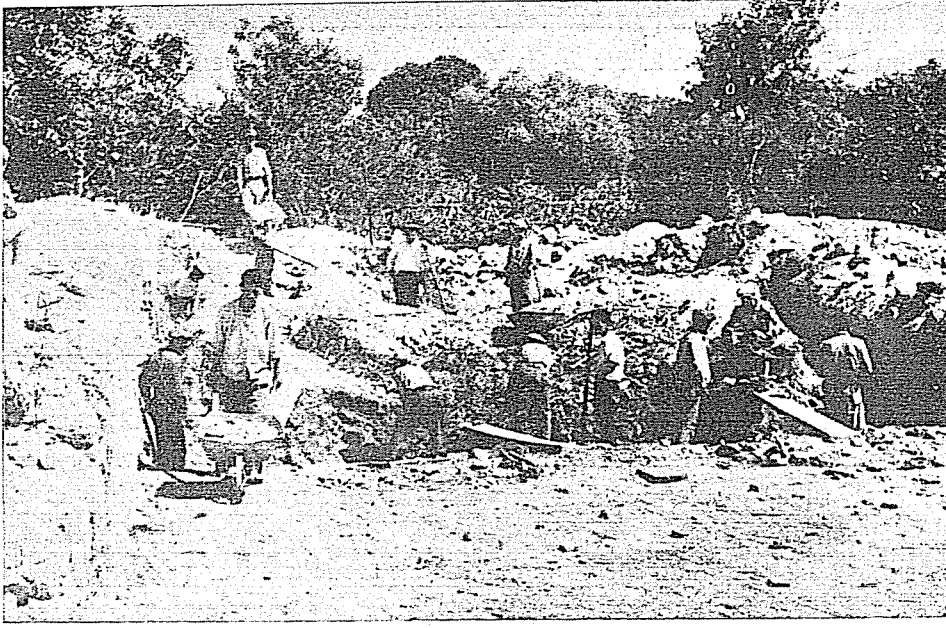
Resim 1. İznik Sultan Orhan imâret camii kazısından genel görünüş
Die Grabungsarbeiten der Sultan Orhan Imaret Moschee von Iznik

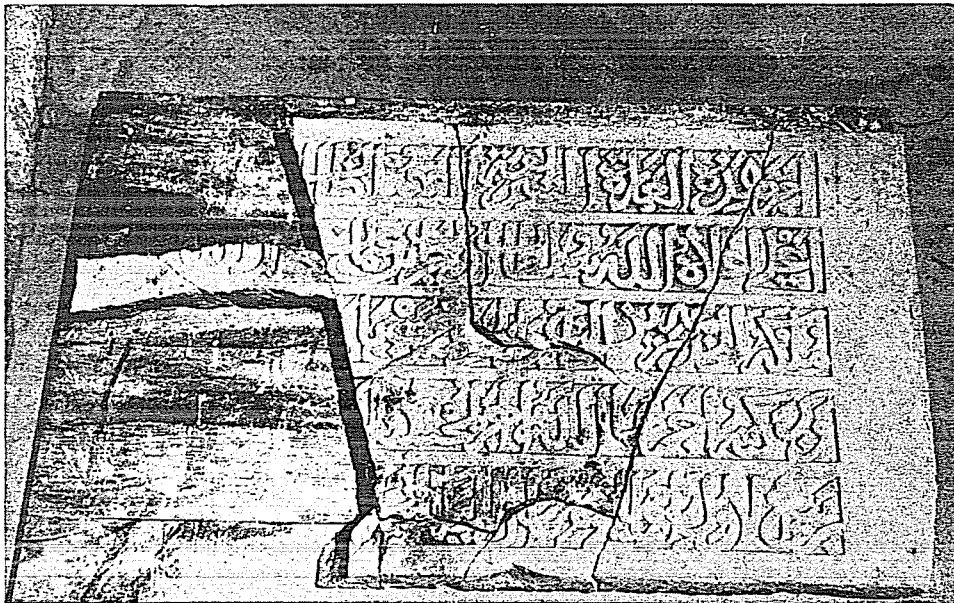
Resim 9. Mermer kitabeden tamamlanabilen kısım
Ein Teil der Marmorinschrift

Her halde son cemaât yerinde kapı üzerine konulan mermer kitabe mâlelesep parçalanmış ve parçaları yıkıntular arasına ve tarlalara dağılmış halde bulunmuştur. Bunların büyük kısmı toplanarak bir araya getirilmiş, fakat senesini gösteren kısımlarda bazı satırları tamamlanamamıştır (Resim 9). Kitabenin bulunabilen parçalarından senenin son rakkamı olan Hamse (5) ile yapının başladığı ay Rebiül evvel ve tamamladığı ay Şevval okunmaktadır. Buna göre camiin yapılması yedi ay kadar sürmüştür ki böyle bir yapı için oldukça fazladır.

Eine Marmorinschrift, die wahrscheinlich auf das Tor der Vorhalle aufgestellt war, ist leider zerschlagen und die Bruchstücke wurden zwischen den Ruinen und in den Feldern verteilt aufgefunden. Der grösste Teil davon wurde zusammengebracht, aber die Teile auf denen das Datum und noch einige Zeilen standen, konnten nicht vervollständigt werden, (Abb.9). Aus den gefundenen Teilen der Inschrift lässt sich die letzte Zahl des Jahres,

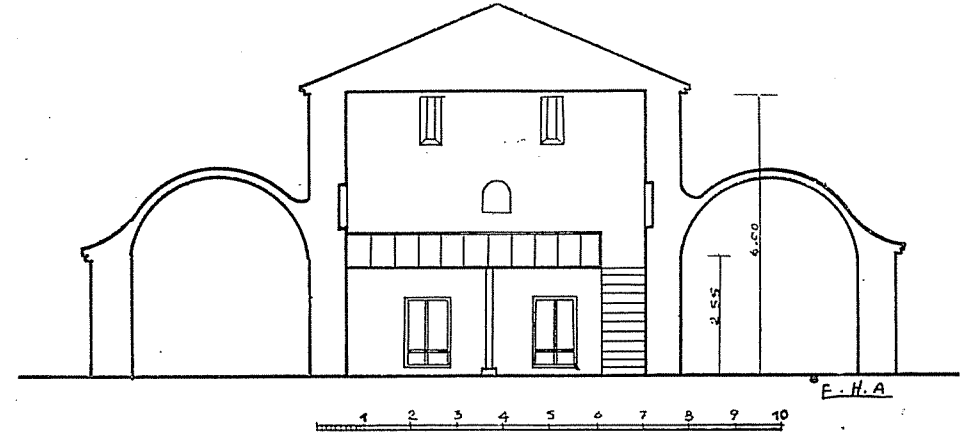
Kesit 2. Balıkesir Yıldırım İmâreti kesiti
Der Aufriss des Yıldırım İmâret in Balıkesir

Bu plânın en yakın benzeri Balıkesir Yıldırım imâretinde, yan mekânların tonozla, orta mekânın dik bir çatı ile örtülü olduğu kalıntılardan anlaşılmaktadır (Plân 2). Şimdi bu yapı Belediye gaz deposu olarak kullanılmaktadır, örtü sistemi ve mekân taksimatı koybolmuştur⁹. (Kesit 2).

In dem, diesen Grundriss ähnlichsten Bau, dem Yıldırım İmarek in Balıkesir sehen wir auf den Überresten, dass die Nebenräume mit Tonnen, der

Mittelraum mit einem spitzen Dach bedeckt ist. (Plan 2). Dieses Gebäude wird jetzt als Gasdepot der Stadt verwendet, Gewölbesystem und Raumeinteilung sind verschwunden⁹.
