# Deprem Sonrası Oluşan Enkaz Atıklarının Bertarafı: 6 Şubat 2023 Depremleri Sonrası Nurdağı ve İslahiye İlçelerinin İncelenmesi

*Disposal Of Post-Earthquake Debris Waste: Investigation Of Nurdağı and İslahiye Districts After February 6, 2023 Earthquakes*

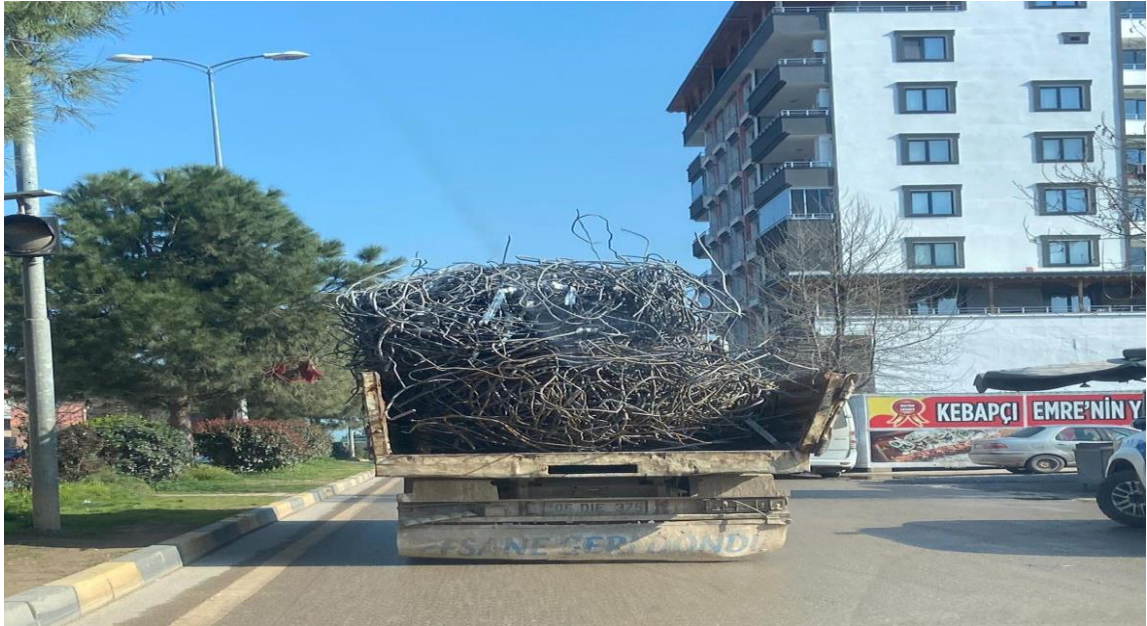
Görsel 1. Enkaz Atıklarından Yerinde Ayırıştırılmış Hurda Demirlerin Nakliyesinden Bir Görünüm

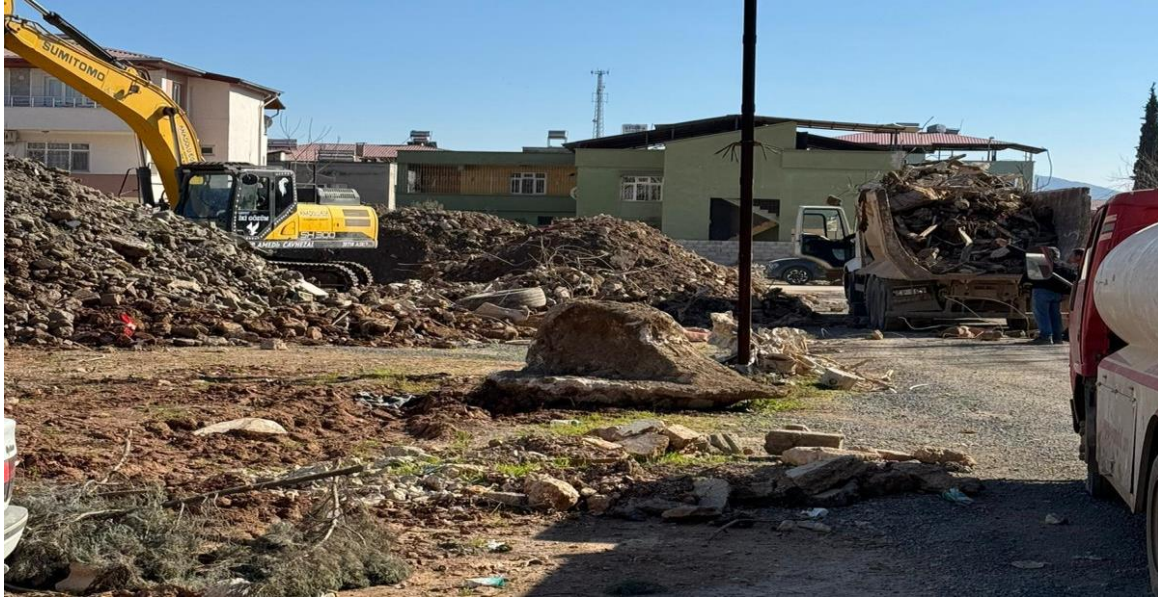
Görsel 2. Enkaz Atıklarının Yüklenmesinden Bir Görünüm (Nurdağı İlçesi)

Hafriyat kamyonlarında çoğu kez hatalı yüklemeler, üstü açık taşımaların olması, depolamaların düzensiz bir şekilde yapılması, tam alan belirleme konusunda netliğin olmaması bu olumsuz durumların asli nedenlerindendir. Nitekim bu süreçte depolama alanlarının belirlenmesi için “Gaziantep Çevre, Şehircilik ve İklim Değişikliği İl Müdürlüğü” ilçeler içerisinde depolama alanlarının düzensizliğini dikkate alarak hafriyat alanlarıyla ilgili bir karar almıştır. Bu karar dikkate alındığında İslahiye’de Beyler Mahallesi, Fevzipaşa Mahallesi (Görsel 3), Boğaziçi Mahallesi ve Değirmencik Mahallesi’nde hafriyat alanları belirlenmiş ve enkaz atıkları bu alanda depolanmaya başlanmıştır. Nurdağı ilçesinde ise, Karaburçlu Mahallesi ve Şatırhüyük Mahallesi’nde hafriyat döküm ve depolama alanları belirlenmiştir. Bu alanların daha sonra olumsuz etkilerini de dikkate alarak vahşi depolamanın yapılmadığı ve depolama yapılan alanların üzerinin bitkisel toprakla kapatılacağına vurgu yapılmıştır. Fevzipaşa Mahallesi’ndeki hafriyat alanı seçilmekle beraber, bu alanın çok rüzgârlı olması ve özellikle kamyonların hafriyatları dökerken havada toz kitlelerinin oluşması, çevre halkını ciddi anlamda rahatsız ettiği hatta solunumla ilgili sağlık sorunlarına yol açabileceği unutulmamalıdır.

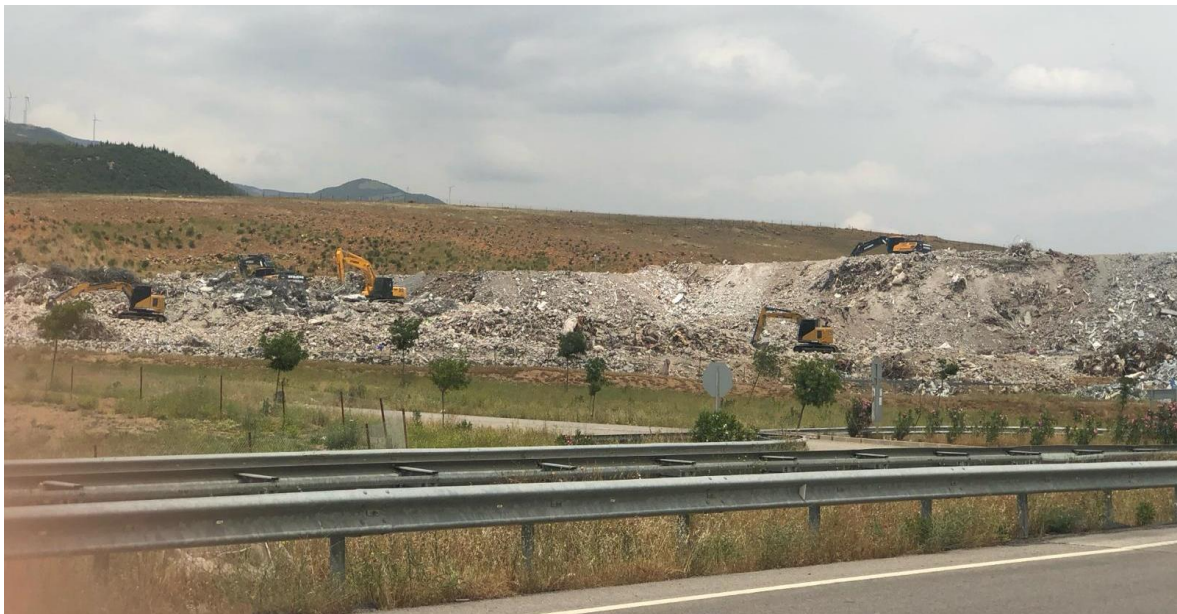
Görsel 3. Fevzipaşa Mahallesi Hafriyat Alanı

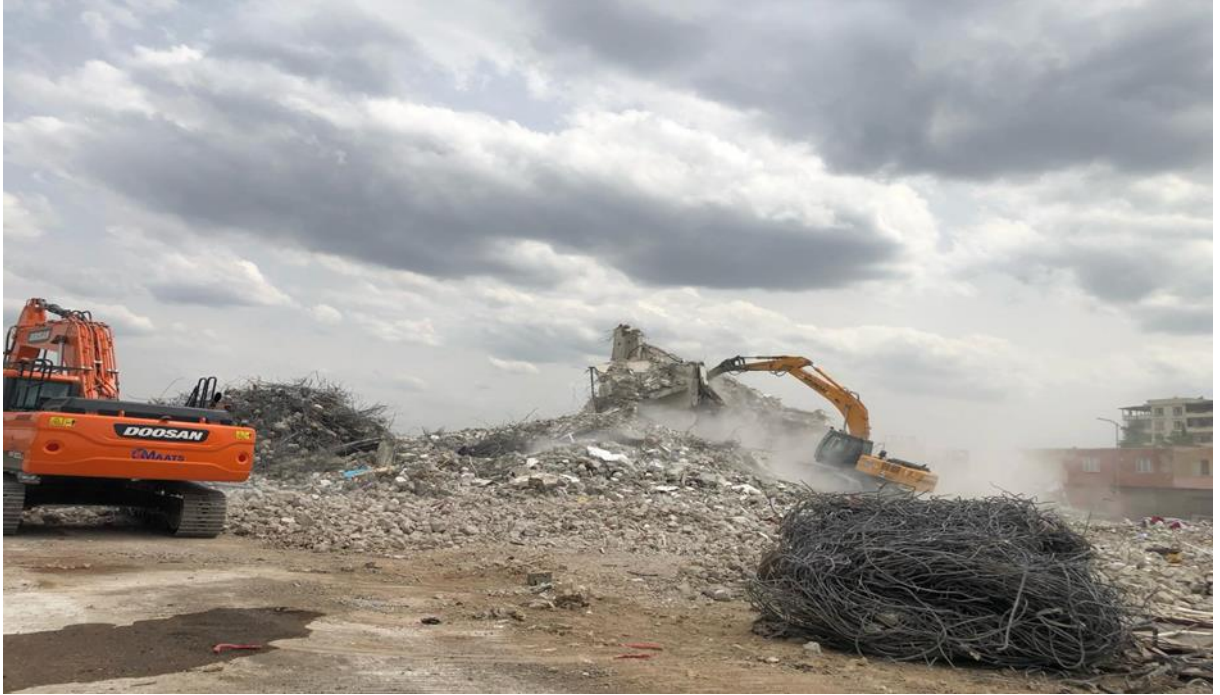
Görsel 4. Nurdağı İlçesinde Ağır Hasarlı Binanın Yıkımından Bir Görünüm.

Enkaz alanlarında yapılan ayırıştırma işlemleri içerisinde kabaca demir ve pvc atıklarının öne çıktığı ve onların ayırıştırılmasının hız kazandığı görülmüştür. Nitekim Görsel 4'te Nurdağı ilçesinde ağır hasarlı bir binanın yıkımı ve yerinde ayırıştırma işleminde sadece demirin ayırıştırıldığını göstermektedir.
