BAYBURT KÖYLERİNDE TÜRK MİMARİ ESERLERİ

Gönül GÜREŞSEVER - Ara ALTUN

Demirözü (Kısanta) Bucağının Gökçedere (Pulur) Köyü :

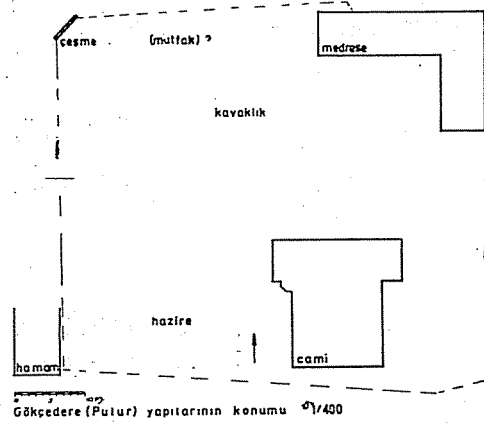
Plân : 1

Bu köydeki yapılar bir külliye düzeni içinde toplanmış olarak görünür. (Plân 1).

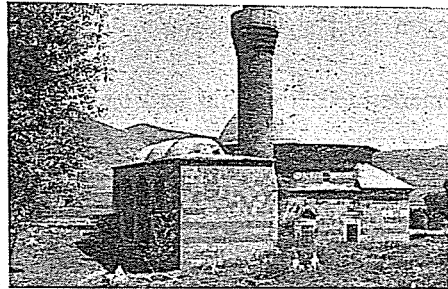
Resim 1. Pular, cami (a. a.)

Kuzey cephesini son cemaat yeri kaplar. Bu kısım iki yanda da ana mekândan taşar. Bu taşkınlığı, iki yan duvar ve dört basit sütunun taşıdığı üç kubbe ile örtülü mekânın iki yanındaki uzantılar karşılar. Bu uzantılar cepheye dar ve yuvarlak kemerlerle açılan hafif sivri tonozlarla örtülüdür. (Plân 2, resim: 1, 2).

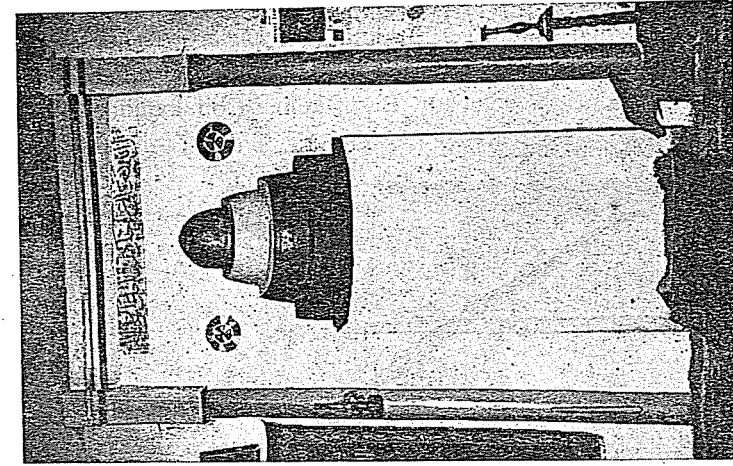
Resim 4a. Pular, camide mihrap (g. g.)

Dıştaki oldukça basık ve kitlevî etkiye karşılık içte, üç cephedeki ikişer pencerenin sağladığı aydınlık ve on metreyi aşan çaptaki kubbenin geniş etkisi ile karşılaşılır. Bugün yağlıboya ile boyalı olup, kademeli şekilde biten basit mihrap nişinin yerinde taş bir mihrabın bulunduğu söylenir. (2) Duvarlarda kasnak hizasındaki hafif sivri kemerli çok yüzeyde nişler dışında içte herhangi bir süsleme yoktur. Kesik trompların köşelerinde köşe taşlarının görülmesi dikkati çekicidir (resim 4).

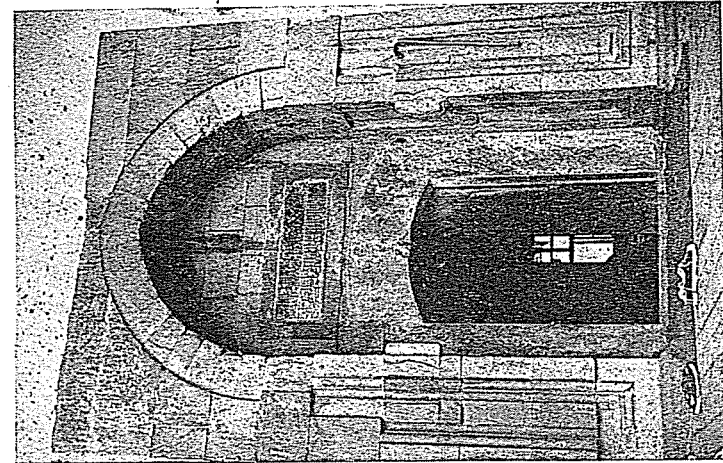
Resim 3. Pular, cami portali (g. g.)

Son cemaat yerinde belirli bir taşkınlık yapan oldukça bozuk durumdaki portal hafif sivri bir kemerle dışa açılır. Alınlığında, iki satırlık nesih yazılı, boyalı kitabesi bulunan kemerin iç yanları dış yüzde olduğu gibi ha-

fif kaval silmelerin sınırladığı dikdörtgen şeklinde çerçevelerle teşkilâtlandırılmıştır. (Resim 3). Kırmızı ve sarı taşların alternatif olarak dizildiği anlaşılan bu kapı, orijinal şeklini kaybetmiştir. Basık kemerli bir kapıdan ana mekâna giriş verir.

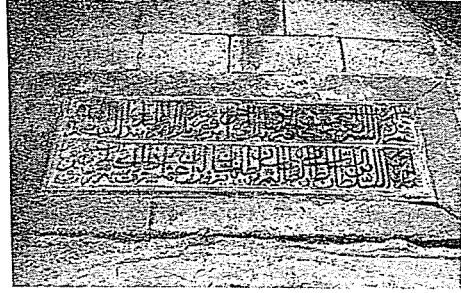
Resim 5. Pulur, camide kitabe (g. g.)

Yukarıda da bahsedildiği gibi yapının girişinde iki satırlık bir kitabe vardır ve bu kitabe bugün için çevredeki diğer yapıların da tarihlenmesine ışık tutacak tek kaynak durumundadır (resim 5).

Bu kitabeden anlaşıldığına göre; yapı Ferahşat bey tarafından H. 923 M. 1517 tarihinde yaptırılmıştır. (3) Akkoyunlu sülâlesinden Ferahşat bey Yavuz Sultan Selim'in Erzincan'a geldiği sırada Otlukbeli yöresinde savaşmakta olan Osmanlı kuvvetlerine önemli yardımda bulunmuş, bunun üzerine sonradan Kanunî'nin de bir temlikname ile tasdik ettiği bir kısım arazi kendisine bağışlanmıştı (4).

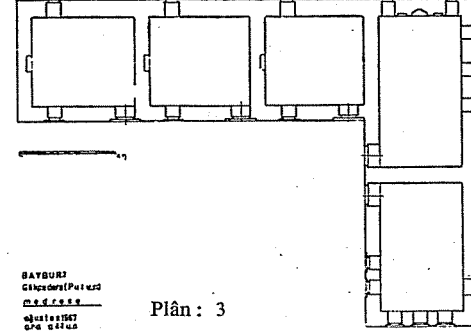
Plân : 3

Caminin kuzeyinde yer alan L biçimi tek katlı bir yapıdır. (Plân 3, resim 6). Kuzeyde, doğu-batı doğrultusunda yan yana, ocaklı üç mekânın uzantısını doğuda kuzey-güney doğrultusunda iki dikdörtgen mekân kesmektedir.

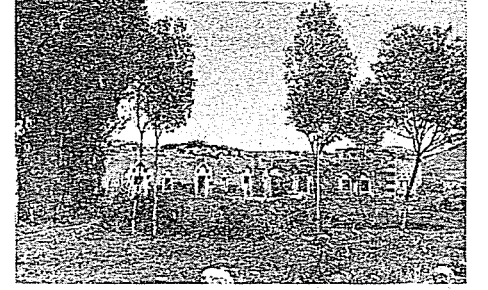
Resim 6. Pulur, medrese (g. g.)

Böylece yapı, kuzeydoğu köşesinde bir bakıma avluyu sınırlamaktadır. Güneye ve batıya bakan yüzlerde pencere ve kapıların yapılışında oldukça iyi bir taş işçiliği göze çarpar. Kapılar, üç kademeli, çok yüzeyde nişlerin içine açılmıştır. (resim 7) Kapının üç tarafında geniş, tek parçalı söve taşları bulunur. Üstte ise yarım yuvarlak taş, nişin yuvarlak kemeri ile çerçevesiyle çerçelenmiştir. Alınlık durumundaki bu yarım yuvarlak taşların üzerinde farsça beyitler yer alır (5).

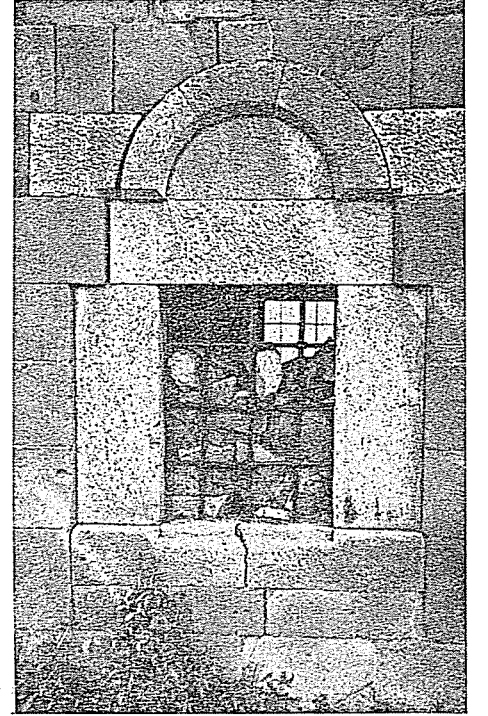
Resim 8. Pulur, medresede pencere (g. g.)

Kuzeydeki üç mekân birer kapı ve birer pencere ile güney cephesine, birer pencere ile de kuzey cephesine açılırlar. Pencereleler de kapıların şekli ni küçük ölçüde tekrarlar (resim 8). Kapılardan birinin ahşap kanatları menteşeleri ve tokmağı ile orijinal görünümündedir.

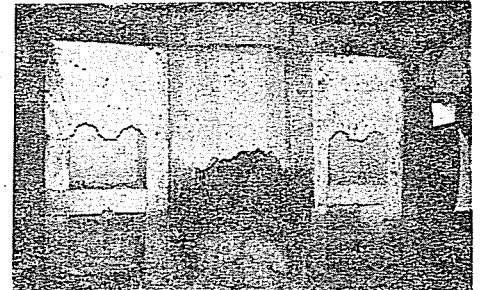
Resim 9. Pulur, medresede ocak (g. g.)

Kuzey-güney kanadının kuzey mekânında, kuzeydeki iki pencerenin arasındaki kısımda, beyaz taştan, üç bölümlü, nişli bir ocak yer alır (resim 9).

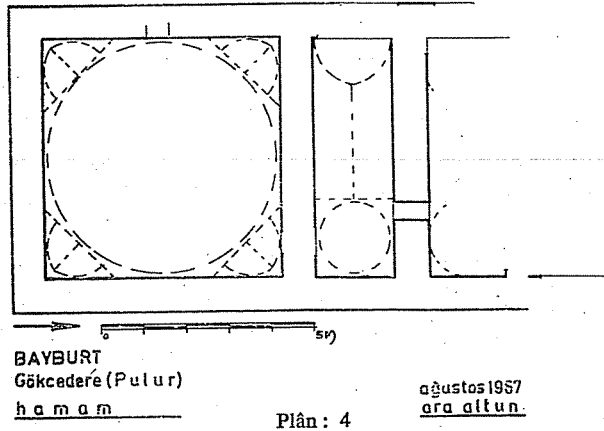
(Plân 4) Topluluğun güneybatı kısmında cami hizasında avlu duvarı kalıntılarının hemen dışında bir hamamın bazı kısımları bugün ahır olarak kullanılmaktadır (8). Kalıntının güneyinde saman deposu olarak kullanılan, tromplu kubbeli kare bir mekân vardır. Etek kısmına kadar yıkık olan kubbenin, geçiş elemanları ile birlikte tuğladan, alt duvarların ise taştan olduğu anlaşılmaktadır. Dikine dizili tuğlalarla meydana gelen hafif sivri kemerli, çok yüzeyde nişler ve kesik sivri tromplarla teşkilâtli geçiş kısmının hemen üstünde kubbe eteğini iki sıra tuğla testere dışından meydana gelmiş friz çevirmektedir (resim 10). Bu mekânın hemen kuzeyinde, doğu kısmı çok küçük bir kubbe ile örtülü, sivri beşik tonozlu, dar bir koridor yer almaktadır (resim 11). Bu kısmın da kuzeyindeki kalıntılar, burada bulunan mekân hakkında bazı ipuçları verebilir durumdadır. Duvarın doğu köşesindeki tuğla pandantif izleri burada küçük kubbeleri bulunan bir mekâna işaretçidir. Bu, klâsik bir hamam halveti de olabilir (9).

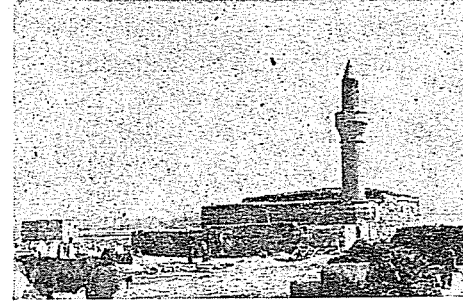
Resim 12. Sinür, cami ve türbe (a. a.)

Köyde şimdiki durumda minareli bir cami ve bunun doğusunda kubbesi yıkık bir türbe bulunmaktadır (resim 12).

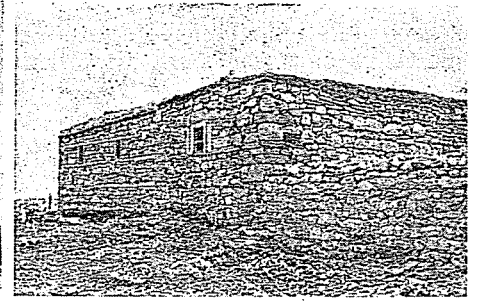
Resim 15. Sinür, cami (g. g.)

Yakın zamanda örülmüş moloz taş duvarın çevrelediği avlunun güneyinde, moloz taşlı, basit kapılı bir duvarla karşılaşılır. Burası caminin kuzey duvarını meydana getirmektedir. Basit kapıdan içeri girildiğinde, ortası yan kısımlardan 40 cm. kadar daha alçak, enine uzanan bir mekânla karşılaşılır. Bunun üzeri basit toprak damla örtülüdür. İlk girişin tam karşısına rastlayan ikinci girişin üzerinde beş satırlık, oldukça uzun ve çok güzel bir istife sahip Farsça kitabe yer alır (resim 13). Bu kitabenin bulunduğu duvar sıvanmıştır. Kitabe ve kapı etrafında taş işçiliğinden izler görülür.

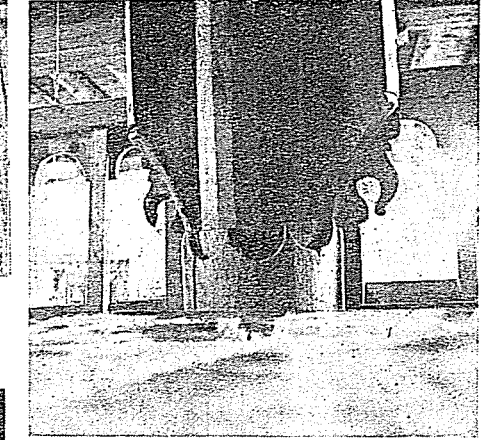
Resim 16. Sinür, camide direk (a. a.)

Yapının bugün için ilgi çekici asıl yanı ana mekânıdır. Bu kısım dışarıdan, ilk giriş kısmından biraz daha yüksek bir görünüme sahiptir. Ana mekân dört kalın ağaç direk üzerine enine atkılarla teşkilâtlandırılmış ahşap tavanı ile dikkati çeker. Duvar kenarlarında bu ahşap tavan konstrüksiyonu

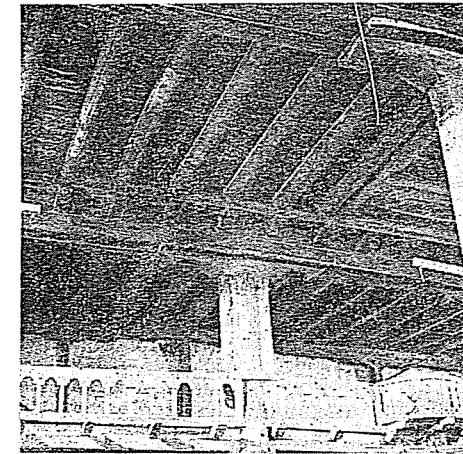
Resim 14. Sinür, camide tavan (a. a.)

küçük direklerle desteklenmektedir. Orta nef, konsollarla bir kademe yükseltilmiş ve bu enine gelişme, ortada, belki de bir aydınlık feneri şeklinde düşünülmüşken bugün kapatılmış bir kısım kesilmiştir (resim 14). Yapının içi ahşap işçiliğinin sadeliği ve temizliği ile dikkati çekmekte, bu durum dış görünüşünün karışıklığı ile çelişmektedir (resim 15). Kalın direklerin üst kısımlarında bölge işçiliğine maledebileceğimiz orijinal şekiller meydana gelmektedir (res. 16). Akkoyunluların kurucularından Tur Ali bey oğlu Fahreddin Kutlug bey'e maledilen yapı (9 a, 9 b) çeşitli değişiklikler ve onarımlar görmüş olmalıdır. Bugün, doğu tarafı duvarı kuzey kısımlardan biraz daha içerden başlamaktadır. Bu, yakın zamanlara ait bir değişmeyi gösteriyor. Yapı asıl büyük tahribi Şah Tahmasb'ın 1548/9 da bu yöreyi yağmalaması sırasında görmüştür. Yukarıda adı geçen beş satırlık kitabe de bu olayı ve ondan sonraki onarımı belirtmektedir. Buna göre; Tahmasb'ın askerleri

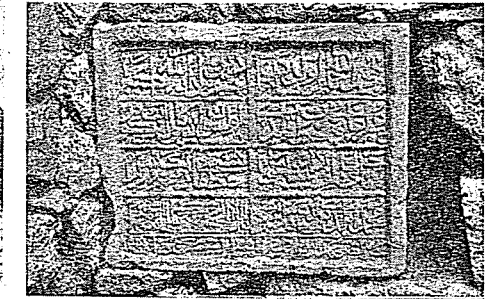
Resim 17. Sinür, minare kitabesi (a. a.)

Yapının kuzeybatı köşesinden biraz uzakta olup, yeni avlu duvarının içinde kalan, sekizgen oturtmalık kısmından sonrası düzgün kesme taşlarla şerefeye kadar devam eden oldukça güdük minare geç devre aittir ve kitabesinden H. 1087 M. 1676/7 de yapıldığı anlaşılır (resim 17) (11).

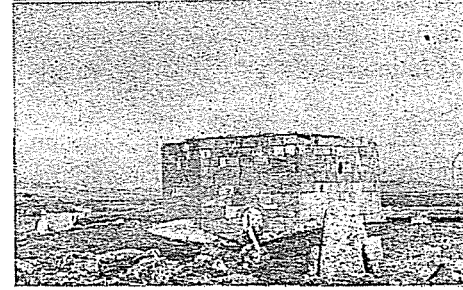
Resim 18. Sinür, türbe (a. a.)

Türbe : (plân 6, resim 18)

likle bilinen bir yapı, basit sekizgen görünüşlü türbedir ve caminin 30 M. kadar doğusunda yer alır. Kubbesi yıkık olan yapıda firuze çini süslemeden söz edilmekte ise de bugün hiçbir iz görülmez. Ancak düzgün kesme taş işçiliği, iç yüzlerdeki yüzeyde nişlerle teşkilâtlandırılmış duvarlar, özenle ele alınmış bir mezar anıtı olduğu kanısını kuvvetlendirir (resim 19).

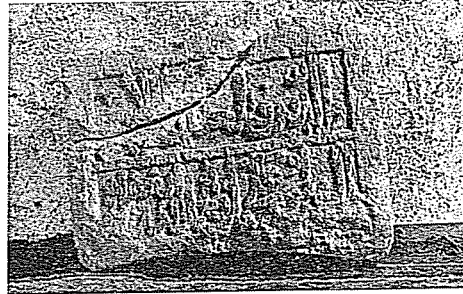
Resim 20. Sinür, Kutluğ b. kitabesi (g. g.)

Daha önce burada iken camiye taşınan kırık kitabe parçasından Kutluğ Bey'e ait olduğu anlaşılır (resim 20) (12).

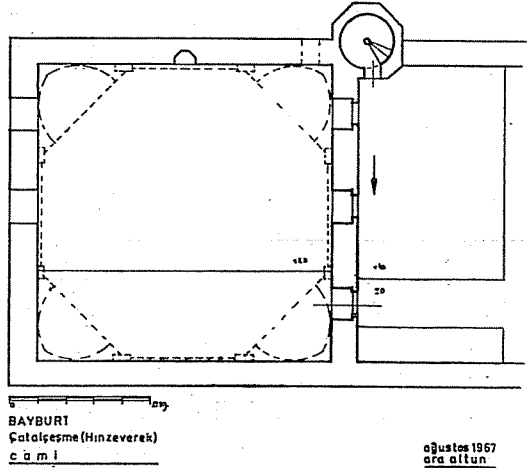
Plân 7

Harap, kubbesi göçmüş durumda, minareli ve son cemaat yeri izleri bulunan tek bir cami vardır. (plân 7, resim 21, 22).

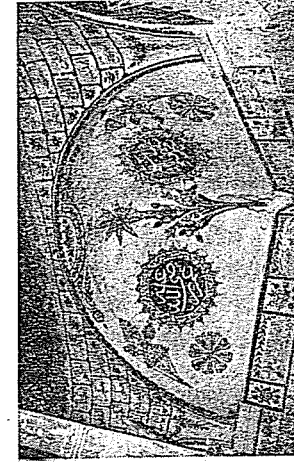
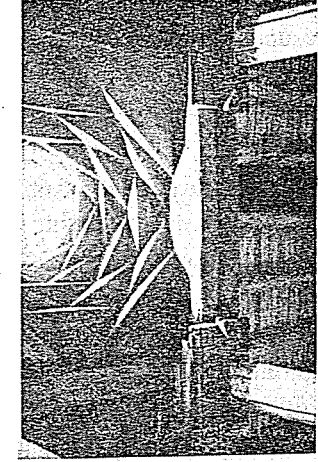
Resim 25. Hınzeverek, tromp (g. g.)

Köşe taşları belli olan kesik trompları durmakla birlikte yapının kubbesi yıkılmıştır. Yerine, dört ağaç ayakla tutturulan ahşap bir tavan ve ortasına bir kırlangıç kubbe yapılmıştır (resim 25, 26). Bu kırlangıç kubbenin sağladığı ışık olmazsa yapının içi, batı ve doğu duvarlarındaki ikişer küçük pencere ile oldukça karanlık olmalıdır..

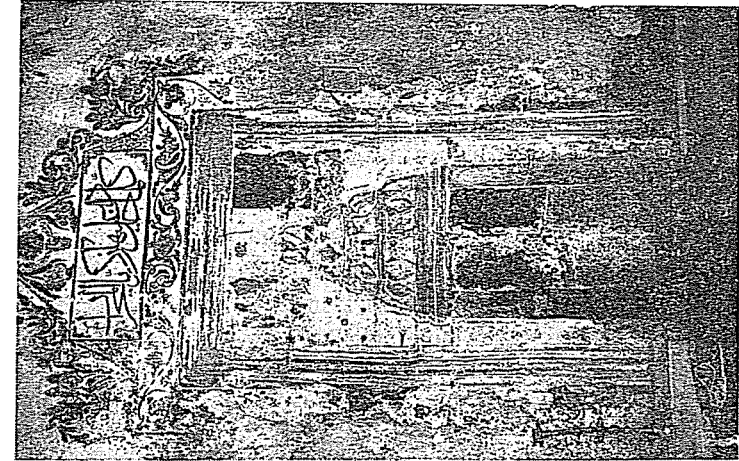
Resim 24. Hınzeverek, mihrap (g. g.)

Güney yönünde dikdörtgen bir çerçeve ile sınırlandırılmış, düz silmelerle işli mukarnaslı mihrap nişi yer alır (resim 24).
