Tokat Gaziosmanpaşa Üniversitesi Sosyal Bilimler Araştırmaları Dergisi. Aralık, s.137-148. / Tokat Gaziosmanpaşa University The Journal of Social Sciences Research. Winter, p.137-148.

AMASYA KIZLAR SARAYI KÜÇÜK HAMAMI VE KORUMAYA YÖNELİK ÖNERİLER

THE SMALL BATH OF AMASYA KIZLAR SARAYI AND SUGGESTIONS FOR ITS PRESERVATION

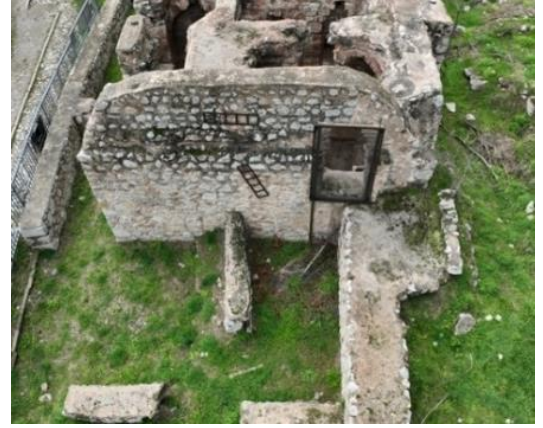
Resim 3. Doğu cephesi görüntüsü

Hamamın doğusunda, hamama bitişik konumlanan moloz taş ve balçık harçla örülmüş basit duvar kalıntıları vardır. Bu kalıntılardan geriye üç farklı yöne bakan temel duvarları kalmıştır. Bu duvarların daha sonraki dönemde onarım gördüğü zemin yüksekliğinden anlaşılmaktadır (Resim 3).

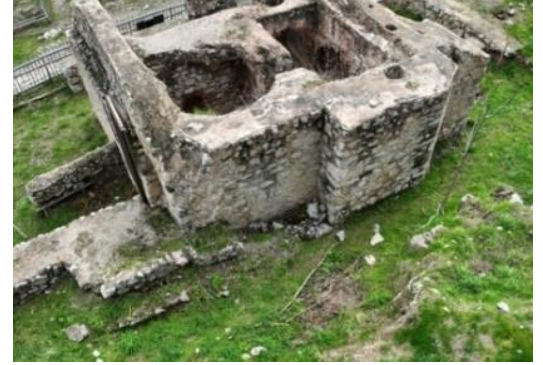
Resim 4. Kuzey cephesi görüntüsü

Hamamın kuzey cephesinin bir kısmı kot farkından dolayı toprak altında kalmıştır. Cephede kapı ya da pencere açıklığı bulunmamaktadır. Sadece ılıkıktaki tuvalet bölümü bu cephe üzerinde dışarıya doğru çıkma yapmıştır (Resim 4). Hamamın kuzeyindeki kazılarda 50 metre uzaklıkta konumlanan dikdörtgen planlı, duvarları moloz taş ve harçla örülmüş bir havuz sistemi ortaya çıkarılmıştır (Yüce ve Doğanbaş). Dışarıdan hamama soğuk suyun girişinin kuzey doğu köşesinden olduğu bilindiğinden, hamamın su ihtiyacının bu havuzdan sağlanmış olduğu düşünülmektedir. Hamamın Harşena Kalesi'nin eteklerine kurulu olmasından dolayı gerekli su kaynağının kale içerisindeki sarnıçlardan sağlanmış olduğu söylenebilir. Kale içerisindeki sarnıç ve su depolarında biriktirilen kar ve yağmur suları dehliz ve su

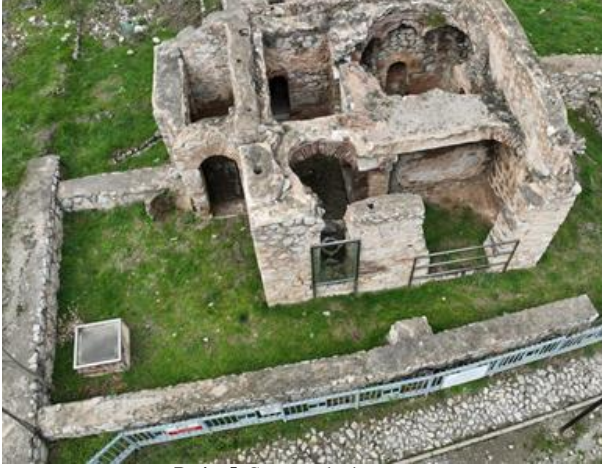
Resim 5. Güney cephesi görünüşü

yolları ile hamamın kuzeyindeki su havuzuna aktarılmıştır. Antik dönemden beri var olan suyolları ile ilgili birçok gezgin notlarında bahsetmiştir (Tuzcu, 2013: 404). Hamamın batısındaki soyunmalık mekânının batı beden duvarlarına bitişik, kuzey-güney yönünde dikdörtgen planlı hamam ile ilişkisi olmayan ikinci su deposu bulunmaktadır. Üzeri tuğla malzeme ile örülü, beşik tonozlu iç kısmı düzgün sıvalı su deposuna üstten kapakla giriş sağlanmaktadır (Resim 5-6).

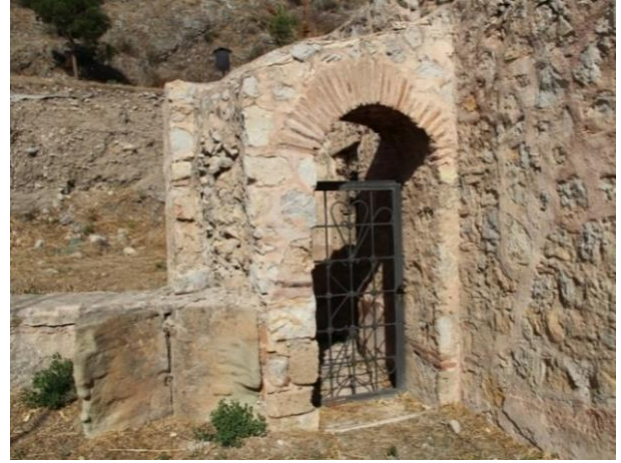
Resim 7. Soyunmalık-aralık geçiş kapısı

Hamamın güney batı köşesinde bulunan soyunmalık (cemeke) mekânının büyük bölümü ayakta değildir. Sadece temel duvarlarının bir kısmı günümüze kalabilmiştir. Duvarların şekli bozulmuş, bu yüzden yapının giriş yeri tespit edilememiştir. Herhangi bir kapı ya da pencere izine rastlanmamıştır. Bu nedenle mekânın boyutları dışında özgün dönemdeki malzeme ve şekli belirlenememiştir. Soyunmalık kuzey duvarında ocak nişi ve şerbetlik mekânı bulunmaktadır. Zeminde altıgen tuğla ile döşenmiş olsa da sonradan burası koruma amaçlı toprakla kapatılmıştır. Mekânın kuzey doğu köşesindeki kapıdan aralık mekânına, oradan da ılıklığa geçilmektedir (Resim 7).

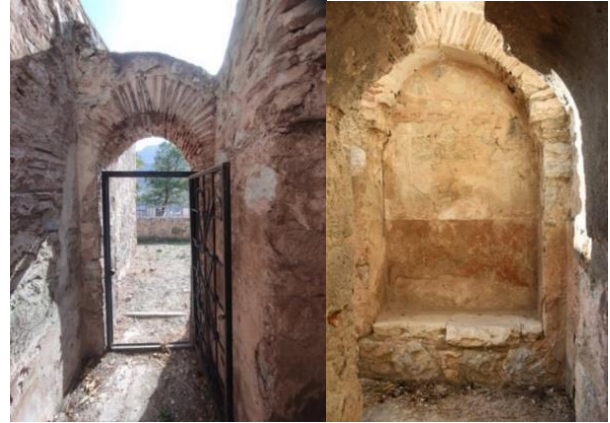
Resim 8. Aralık güney girişi

Aralık mekânı kuzey güney yönünde dikdörtgen planlıdır (Resim 8). Bu mekânın batı duvarında (kuzey duvarına yakın yerde) üzeri sivri kemerle geçilen bir oturma alanı bulunmaktadır (Resim 9). Oturma alanının tam karşısında bulunan kapıdan (aralık mekânının doğu duvarı üzerinde) ılıklığa geçilmektedir. Kemerin kilit taşının olduğu yerde havalandırma açıklığı açılmıştır. Bu kanal kemerin ortasından başlayıp hamamın üstünden çıkış yapmaktadır.

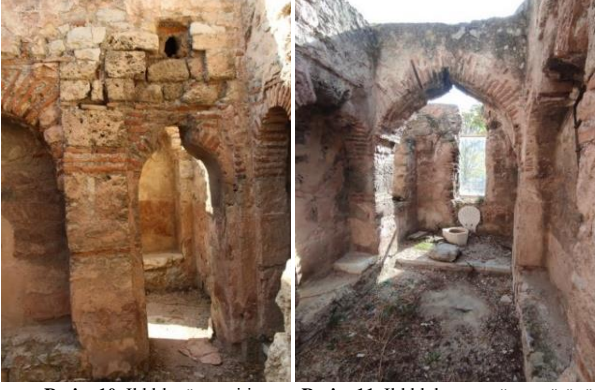
Resim 10. Ihlık güney girişi

Ilıklık, kuzey-güney dikdörtgen planlıdır. Üzeri beşik tonozla örtülüdür. Fakat tonozun büyük bölümü yıkılmıştır. Zemin mermer döşelidir. Ilıklığın batı ve doğu duvarlarında nişler yer almaktadır. Nişler dikdörtgen bir çerçeve içine alınmış, doğudaki basık bir aynalı kemer, batıdaki ise sivri kemer ile geçilmiştir. Doğudaki kemer köşelerinde pembe renkli stukko kabartma yapılmıştır. Buralar oturma, dinlenme alanıdır (Resim 10-11).

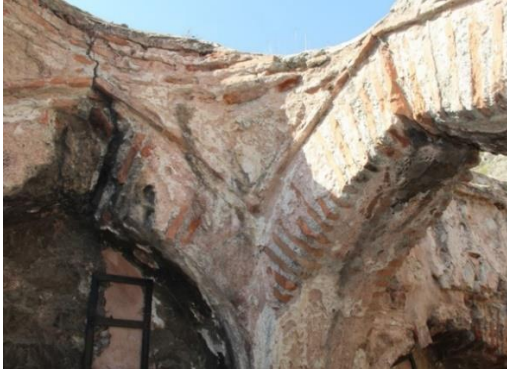
Resim 12. Ihlık kubbeye geçiş

Ihlığın güneyinde, yerden bir basamak kadar yükseltilmiş yıkanma alanı bulunmaktadır. Mekân ile ılıkık arası, üç açılı sivri kemerli bir geçiş ile vurgulanmıştır. Kare planlı bu mekan köşelerden tromplarla geçilerek kubbe ile örtülmüştür. Kubbenin tamamı ile trompların bir kısmı yıkıktır (Resim 12-13). Mekânın güney duvarı üzerinde yıkanma amaçlı kurna yer almaktadır. Ayrıca batı ve doğu duvarı üzerinde dinlenme amaçlı yapılmış niş açıklıkları vardır. Mekânın güney duvarındaki kurna nişi ile doğu duvarındaki niş sonraki dönemlerde açılarak pencereye dönüştürülmüştür.

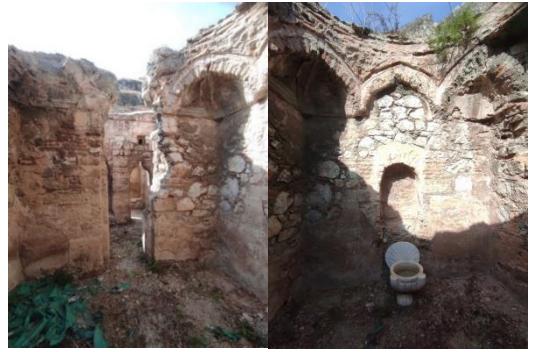
Resim 14. Sıcaklık batı görünüşü

Ihlığın doğu duvarındaki yıkılmış açıklıktan sıcaklığa girilmektedir. Kapının özgün şekli ve boyutları, aralık ile ılıkık arasındaki kapıya benzerdir (Resim 14). Sıcaklık kare planlı, üzeri kubbe ile örtülü tek mekândan oluşmaktadır. Kubbe geçişler tromplarla sağlanmıştır. Kubbe tamamen, trompların ise bir kısmı yıkıktır. Doğu ve batı duvarında kısmen yıkık duvarlar bulunmaktadır. Sıcaklığın kuzey, doğu ve güney duvarlarının alt kotunda, 65 cm yükseklikte olan kemerli kurna nişleri vardır. Nişlerdeki yıkıntılardan beden duvarları içerisine gömülmüş üst üste sıcak ve soğuk su taşıyan tuğla künkler yer almaktadır (Resim 15). Üstteki künk soğuk su amaçlı kullanıldığı için fazladan tuvalet mekânına da ulaşmaktadır. Sıcaklık doğu duvarına, ılıkık güney duvarındaki gibi sonradan pencere açılmıştır (Resim 16).

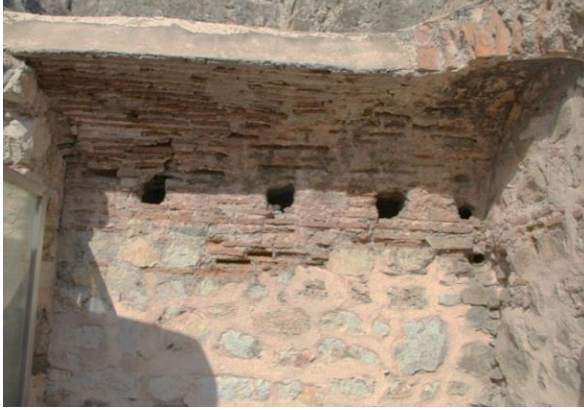
Resim 17. Külhan kuzey

Hamamın en dikkat çekici yapı elemanı, sıcak su deposunun tonoz örtüsüne yakın kuzey duvarında (sıcaklığa bakan duvar) bulunan kanallardır. Yan yana kare formlu üç kanal hamamın sıcaklık ve ılıklik beden duvarlarını dolaşarak bacalardan çıkış yapmaktadır. Hamamda alttan ısıtma sistemi tespit edilememiş olması, ısıtma sisteminin sıcak su buharı ile bu kanallardan yapıldığını düşündürmektedir (Resim 17).

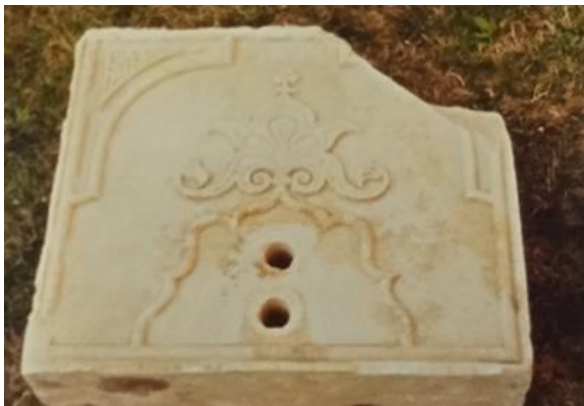
Resim 18. Sıcaklık kurna aynası

Oldukça harap durumda olan yapıda, tek tezyîni unsur, ılıkliğin batı duvarındaki büyük nişin üst köşelerinde görülen pembe renkli stuko kabartmalarıdır. Ayrıca kubbeeye geçişlerdeki tromplarda malakârî teknikte yapılmış renkli siva silmeleri, tuğla taşımalar mekâna estetik kazandırmıştır. Saray hamamlarının çok süslü olarak inşâ edilmeleri, bu hamamda da başka süslemelerin var olabileceğini düşündürmektedir. Hamam içerisinde 1999 yılında yapılan temizlik çalışmaları sırasında sıcaklık kısmında iki adet üzeri bitkisel (rumi palmet) kabartma bezeli kurna ayakları bulunmuştur (Yüce ve Doğanbaş, 2001, Resim 18).

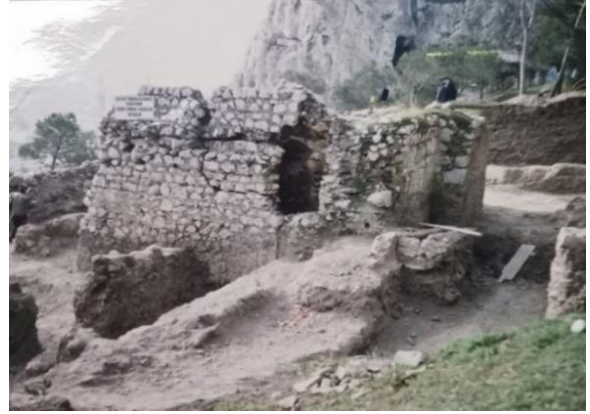
Resim 19. Onarım öncesi kuzey ve doğu cephe görünüşü
Kaynak: Samsun Koruma Bölge Kurulu Arşivi

Hamamın soyunmalık mekânının özgün durumu ile ilgili en ayrıntılı bilgilere, hamamın içerisinde ve çevresinde 1999 yılında yapılan temizleme ve kazı çalışmaları neticesinde ulaşılmıştır (Resim 19-20). Kazı çalışmalarında hamamın giriş mekânı (soyunmalık) duvarlarının bir kısmı ve tabanı ortaya çıkarılmıştır. Soyunmalık kare planlı, kerpiç duvarlı, duvarların üzeri tuğla tozu ve kireç karışımı siva ile sıvalıdır. Taban altıgen kırmızı tuğla döşeme günümüzde üzeri toprakla kapatılmıştır. Kazılar esnasında ocak nişi ile şerbetlik ortaya çıkarılmıştır (Resim 21). Mevcut izlerden mekânın duvarlarının alçı bezemeli olduğu anlaşılmıştır.

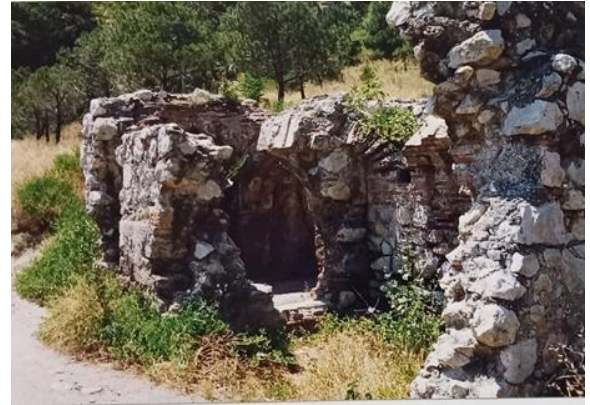
Resim 20. Onarım öncesi güney cephe görünüşü
Kaynak: Samsun Koruma Bölge Kurulu Arşivi

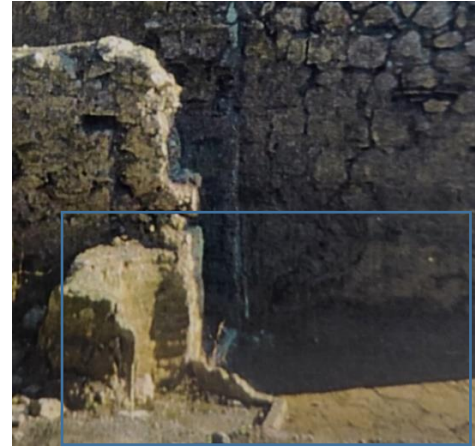
Resim 25. Küçük Hamam soyunmalık ocak nişi ve zemin

Kazı raporlarında soyunmalık içerisindeki ocak ve zemindeki altıgen tuğla döşeme kanıt gösterilerek buranın bir hamam köşkü olabileceği belirtilmiştir. Osmanlı hamamlarında soyunmalık bölümünde havluları kurutmak ya da kahve pişirmek amacı ile kemerli bir hücre içerisine yere gömülü ocaklar yapılmıştır (Eyice, 1950, Aru, 1949: 35). Benzer kahve ocakları İstanbul Örücüler Hamamı, Vezneciler Hamamı, Gedikpaşa Hamamı (1475), Mahmutpaşa Hamamı (1466) soyunmalık mekânının içerisinde de bulunmaktadır (Aru, 1949: 61, 67, Resim 22-23). Fakat bu örnekler sürekli onarım geçirerek yenilenmiştir. Kahve ocağının özgün durumu ile ilgili en iyi fikri veren Osman Hamdi Bey'in "Kahve Ocağı" (1879) isimli tablosudur (Demirsar, 1987: 42, Resim 24). Bu tablodaki kahve ocağının benzerliğinin yanında zemindeki altıgen tuğla döşemenin de benzerlik gösterdiği dikkat çekicidir (Resim 24-26). 15. yüzyıldan 18. yüzyıla kadar genellikle köşk, konak gibi yapıların zemin kaplamalarında tuğla kaplamalar kullanılmıştır (Eldem, 1987). Hamamlarda benzerine rastlamadığımız soyunmalık mekânındaki tuğla döşemenin mekâna sonraki onarımlarda eklendiği ve farklı işlevde kullanıldığı söylenebilir.

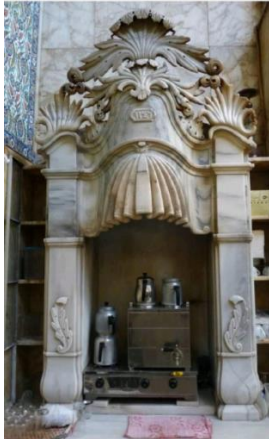
Resim 22. Örücüler Hamamı ocak
Kaynak: Eyice, 1950

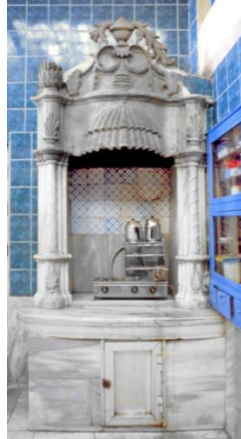
Resim 23. Vezneciler Hamamı ocak
Kaynak: Aru, 1949: 34
