VAN YÖRESİNDE BİLİNMEYEN BAZI YAPILARIMIZ

Orhan C. TUNÇER

A — Van - Hamurkesen (Zerinak, Zernak) köyü yapıları¹.

B — Van Başkale - Örenkale (Pizan) köyü yapıları :

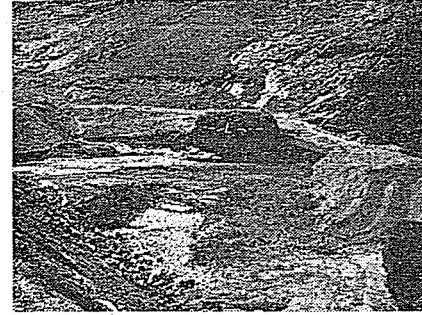
Fotoğraf 5. Van-Hamurkesen (Zernak)
köyü-Han.

Köyü ana yola bağlayan betonarme köprüünün hemen sağında bir han kalıntısı var. Şu anda tek gözü kalmış (Fotoğraf: 5). İçine giremediğimiz için ayrıntılarını veremiyoruz.

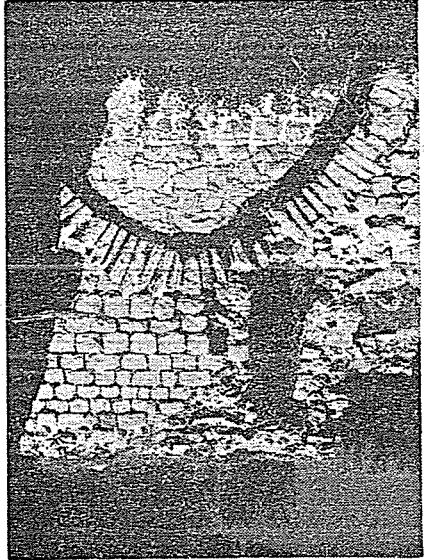
Fotoğraf 17. Sol kanat revağı.

maçtan ötürü gömülü. Yıkıntılar, kapılarını lento düzeyine kadar doldurmuş (Fotoğraf: 14, 15, 16) biraz boşaltarak ve sürünerek odalarına girebildim. İçleri su dolu her iki kanadın da avlu yüzleri revaklı kargir ayak ve kemerlerden oluşuyorlar. Üst kat revak döşemesi ahşap (Fotoğraf: 17). Kare kesitli ayaklarının alttan yukarı doğru altıncı sırasında korkuluklar için olsa gerek yuvalar var (Fotoğraf: 18) alttaki girintiler ise ahşap döşemenin taban hatlı yuvaları. Odaları ufak (Fotoğraf: 18, 19). Güney - doğu yüze, her iki katında dörder penceresi açılıyor (Fotoğraf: 20) alt katinkiler daha ufak. Ancak mahzen penceresi niteliğinde de değil.

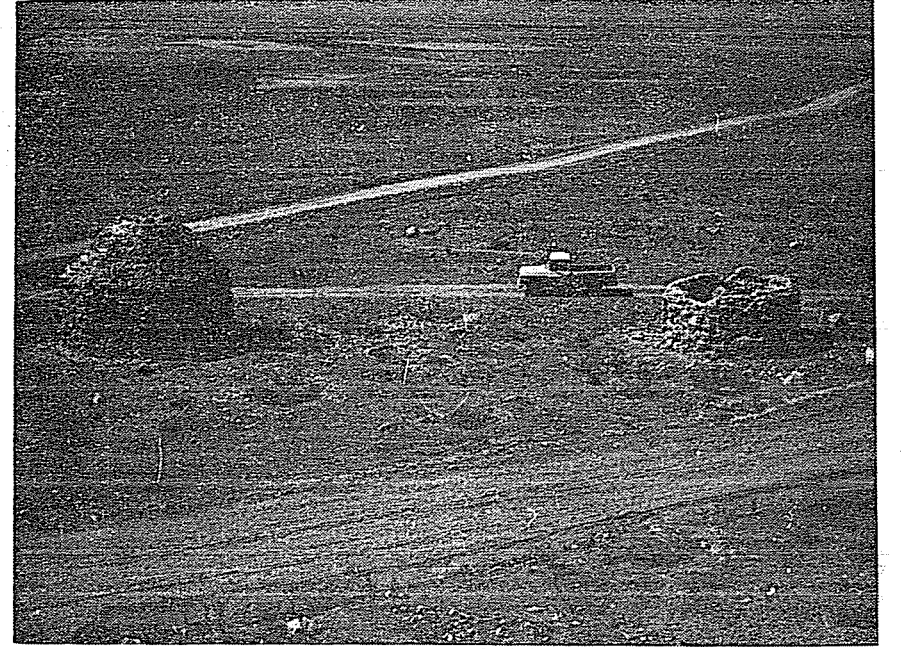
Fotoğraf 21. Van-Muradiye-Kubik köyü iki kümbet.

Muradiyeye bağlı Kubik köyünden 3 km. kadar güney - doğuya ilerlendiğinde iki kümbet gözümüze çarpar⁷. Bunlardan kuzeydeki (Fotoğraf: 21) iyice soyulmuş ve gövdesi üst yarısına kadar yıkılmıştır (Fotoğraf: 22, 23). Toprak düzeyindeki kalıntılara bakılırsa dışı sekizgen ve içi silindirik. Doğu batı ve güney yönlerinde birer penceresi var. Mihrabının olmadığı anlaşılıyor. Güney penceresinin iç ve dış kaplamaları da sökülü olduğu için kible yönünden ötürü - bu pencereye özel bazı ayrıntılar uygulanıp uygulanmadığı anlaşılamiyor. Kuzey yönündeki boşluğun, yere kadar indiğine bakılırsa kapısı burası. Yöresinde, yapıya ait hiç bir taş kalmamış, bu bakımdan üst ve iç örtüsü, pencereleri, döşemelerinin şekli konusunda bilgi edinemiyoruz. Gövdedeki yatay derz kalıntıları, iç ve dışın, 30 cm. lik sıralar halinde ince yonu taş kaplandığını gösteriyor. İç örtünün türü ve malzemesini kestirmek olanağı yok. Taş olsa gerekir. Yapının iki katlı olup olmadığını da bilemiyoruz. Araştırma kazısıyla bazı noktalarının aydınlığa kavuşması olanağı var sanırız.

Türbenin çevresi mezarlık. Selçuklu tipi mezarlar yerine bol bol koç koyun türleri var. 21. fotoğrafta görülen iki türbenin kuzeyindeki iki beyazlık bu koç mezarlarından (Fotoğraf: 23). Yolun ötesinde ve yamaca yakın düzlükte hiç yoksa on tane var (Fotoğraf: 26-33). Bir kısmı da kırılmış parçaları duruyor. Böylesine zengin bir geçmişin ortalıkta sahipsiz, bakımsız bırakılışı çok üzücü ve utandırıcı. Bir tanesini olsun alıp bir yerde korumak amacıyla kaldırırken yakalansanız suçlu olursunuz. Acaba; ortalıkta heder olmasına, çalınmasına dışarıya kaçırılmasına göz yummak nedir?.. Tarihine, tarihi değerlerine önem veren bir topluluk olduğumuz halde, bazılarında da o kadar kayıtsız ki, anlamak zor. İlgililerin lütfen el atmasını bekliyoruz. O bölgedeki yetkililerin bu değerlerden habersiz olması mümkün değildir sanırız.

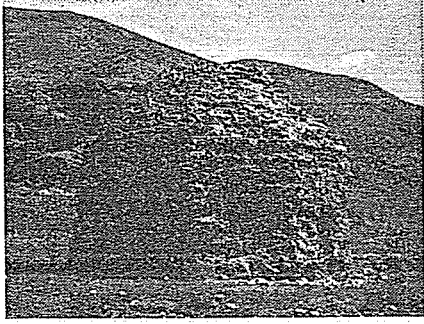
Fotoğraf 24. 2. kumbet.

Güneydeki kümbet biraz daha ayakta kalabilmiş. Silindirik olarak yükselen iç boşluğu basık bir koni örtüyor. Bunun da doğu, batı ve güneyinde birer penceresi var (Fotoğraf: 24). Kapısı kuzey yönde (Fotoğraf: 25). İç ve dış kaplamaları tümüyle sökülüp götü-

rülmüş. Türbenin önemli bir özelliği de dış yüzünün dokuzgen oluşu. Bu nedenle pencereler tam karşılıklı gelmiyor. Kuzey - batı köşede iki sağır yüz varken diğerlerinde birer atlayarak devam ediyor. Bu yapısında iki katlı olup olmadığını bilemiyoruz. Üst örtüsünün dokuzgen pramit olduğu kaplama altı moloz örgüsünden anlaşılıyor.
