1970 TEMMUZ VAN ULU CAMİİ KAZISI

Oktay ASLANAPA

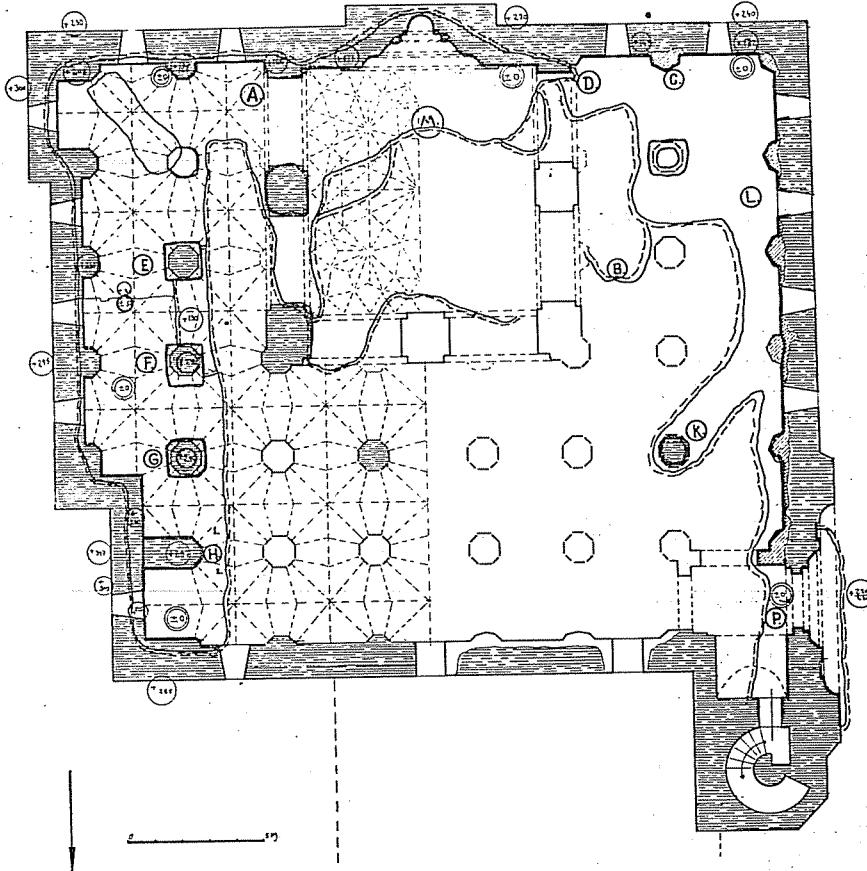
Şekil 1. Van Ulu Camii Temmuz 1970 çalışması: Bachmann'ın planı (1911) üzerinde ilk sondajların genel durumu. Bulunmuş dösemeler zemine ($\pm O$) esas alınmıştır. A. Altun.

14 Temmuz 1970 de başlayan Van Ulu Camii kazısı her bakımdan çok aydınlatıcı olmuştur (Resim 1, 2). Kazı Bachmann'ın 1911 de çıkarıp 1913 de yayınladığı plan üzerinde gösterilen alfabetik grplara göre yapılmıştır. (Şekil : 1). Kaziya, portalın bulunduğu batı cephesinde minare kadesinin

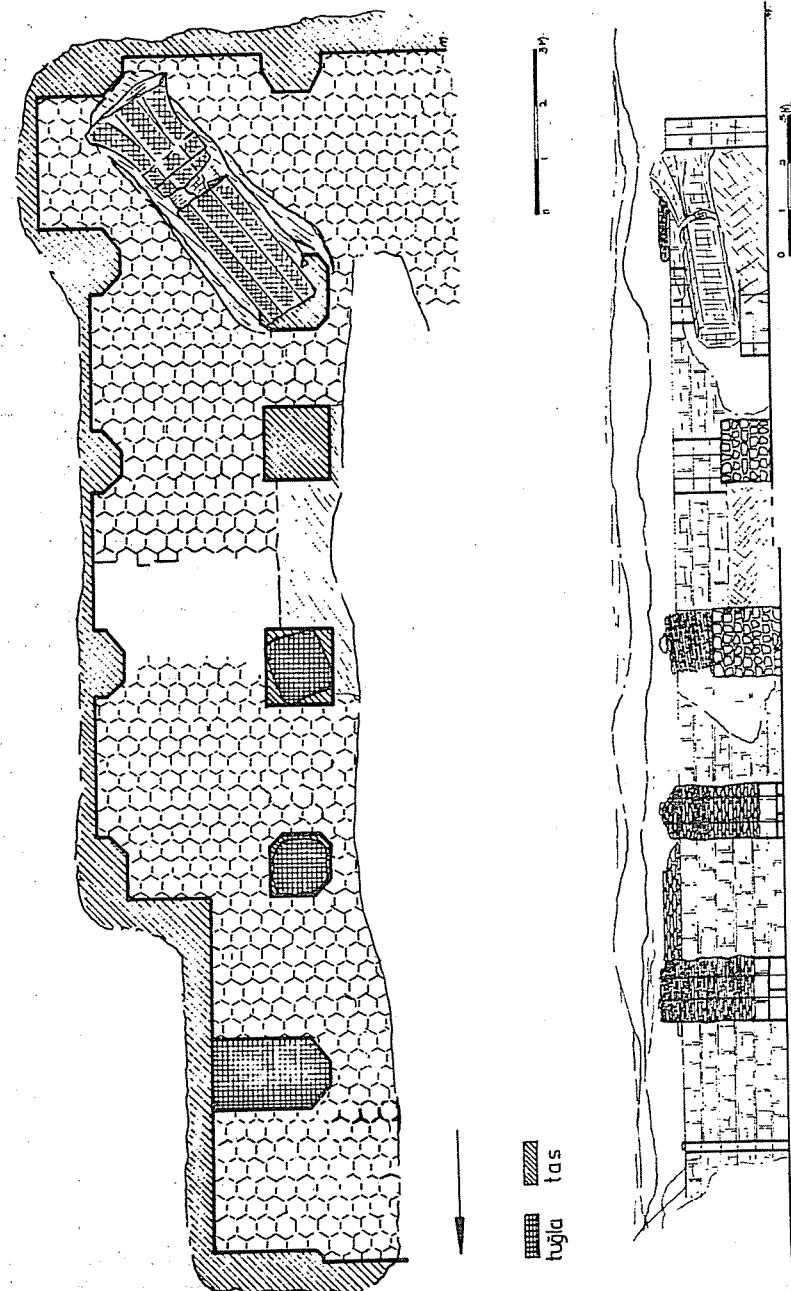
Şekil 2. Doğu kanadı plan ve elevasyonu. Temmuz 1970 A. Altun.

Doğu tarafında, kazı planı üzerinde E, F, G, H alanları olarak işaretlenen payelerin hepsinde birbirinden farklı durumlar ortaya çıktı (Şekil : 2, Resim 3). H işaretli kuzeyden ilk yarı payenin altta iki sıra kesme taş sonra tuğla olarak ve doğu duvarına eklenecek şekilde yapılmış olduğu meydana çıktı. Burada içi altigen geçmelerle doldurulmuş örtüye ait üçgen bir parça -200 cm. de bulundu. Asıl zemin ise -265 cm. de meydana çıktı. Diğer yanlarda da olduğu gibi zeminin, her kenarı 20-21 cm.lik altigen tuğlalarla döşeli olduğu görüldü. G işaretli paye de aynı kuruluşu tekrarlamaktadır. F ve E işaretli paye kalıntıları zeminden başlayarak kare biçiminde moloz taş örgülü olarak bulundu. Bunlardan kuzeydekinin üzerinde tuğla kalıntı vardı. İkisini arasında zemin döşemesinde 30 cm. lik bir kademe farkı görüldü. Doğu cephesinde çevre duvarı zeminden yukarı doğru 6 sıra kesme taş daha sonra da tuğla örgülü olarak meydana çıktı. Duvar payelerinin yer aldığı bu kesme taş duvarda siva izlerine de rastlandı.

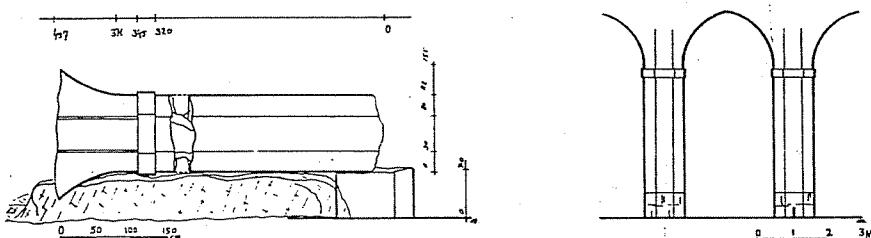
Şekil 3. Tuğla paye elevasyonu ve tahmini yükseklikle kesit denemesi. Temmuz 1970 A. Altun.

Yapının güney-doğu köşesine rastlayan yerde ise, orta payenin, hemen hemen tonoz başlangıçlarına kadar, hiç bozulmadan, olduğu gibi devrilmiş olarak toprak altından meydana çıkarılması önemli ipuçları verdi (Resim 4). Tamamen tuğadan örülü, sekizgen paye, iki sıra kesme taş kaide kısmı ve tonoz başlangıçlarındaki kademeleri ile, bir yükseklik denemesine de imkân verdi (Şekil : 3).

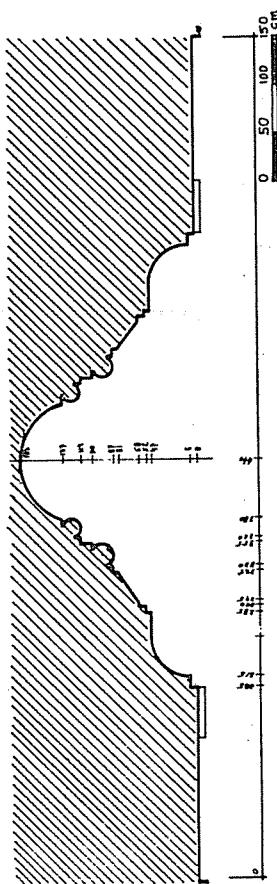
Şekil 5. Zeminde mihrap planı. Temmuz 1970 A. Altınur.

Güney duvarında tuğla örgü, ortada mihrap çevresinde, çok aşağılardan başlamaktadır. Mihrap planı da Bachmann'ın profilinden farklı olarak⁽²⁾, en iç iki kademesinde dört köşe süntencesi vermektedir (Şekil : 5).

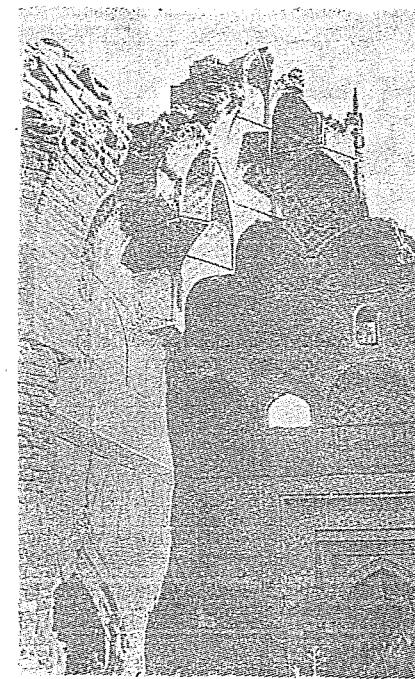
Resim A. Mihrap kubbesi mukarnasları

Bachmann'ın yayınladığı plan ve resimlere göre 9 M. çapındaki mihrap önü kubbesi, herbiri ayrı geometrik örnekler gösteren, petek biçiminde mukarnas dolgulu olup, beş payeye ve mihrap duvarına oturmaktadır. Kubbe yanlardan, iki kuzey taraftan iç sıra halinde yarı yükseklikte yıldız tonozlarla çevrilidir. Bunlar sekizgen payeler üzerine oturmaktadır. Resimlerde mihrap ve bütün güney duvarını kaplayan tuğla ve stuktan zengin geometrik süslemeler ve kitabelerle doğu duvarında üst kenardaki kitabe kuşağının bir kısmı ve bunun altında Kazvin'de Büyük Selçuklu yapısı Mescid-i Cuma'ya benzer süslemeler belli olmaktadır (Resim A, B, C, D).

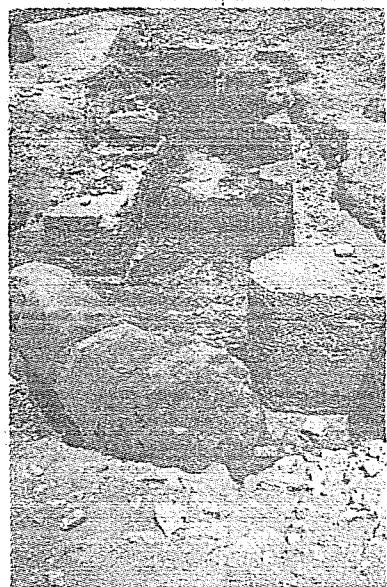
Resim 3. Caminin doğu kanadı.
Y. Demiriz.

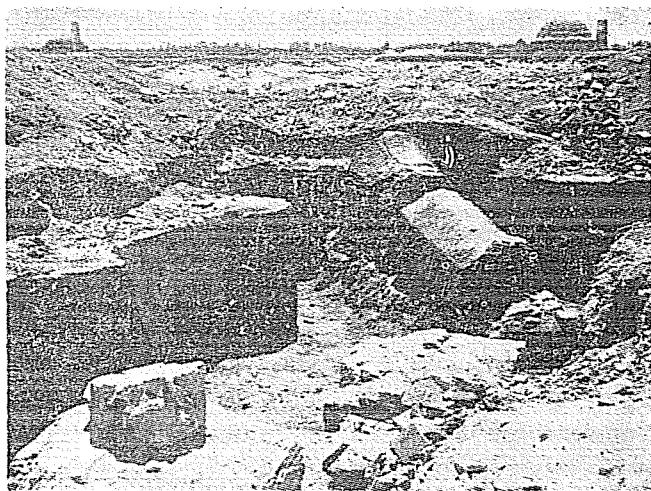
Resim 4. Güney-doğu köşesinde tuğla payenin durumu.
Y. Demiriz.

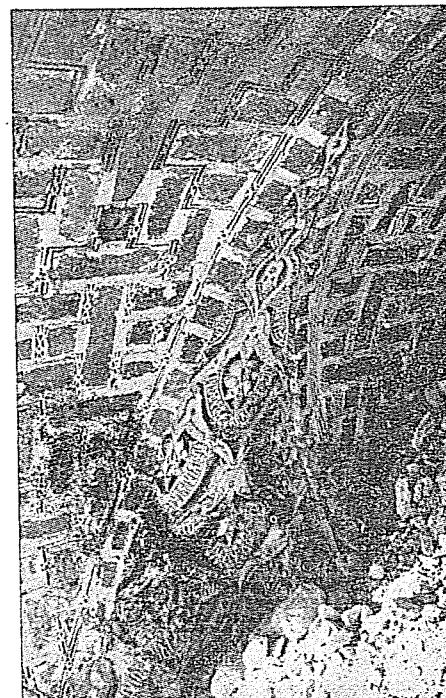
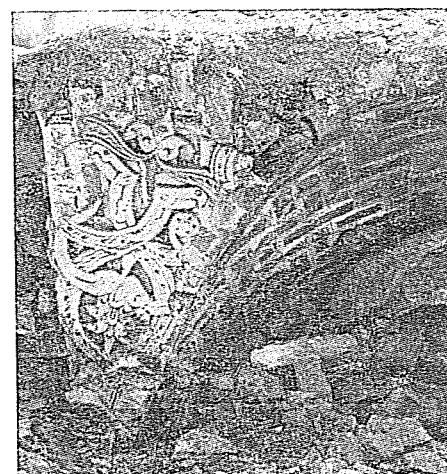
Resim 5. Tuğla örgülü, ştuk dolgulu yıl-
dız tonoz parçası. Y. Demiriz.

Resim 6. Tuğla örgülü, ştuk dolgulu yıl-
dız tonoz parçası. Y. Demiriz.

Çeşitli tuğla örgüsüne sahip iri mukarnas parçalarında, tuğlalar arasında, kalıp süslemeli stuk derzler yer almaktadır. Bütün eğik hatlar, üçgen tuğlalarla, hafif kaburgalar şeklinde belirtilmiştir. Elde edilen ve çok çabuk dağılmaya müsait parçalarda, bu tonoz örgülerinin konkav ara bölümlerinin çok plastik, bitkisel dekorlu stuk süslemeye sahip olduğu açıkça anlaşılmaktadır (Resim 5-7).

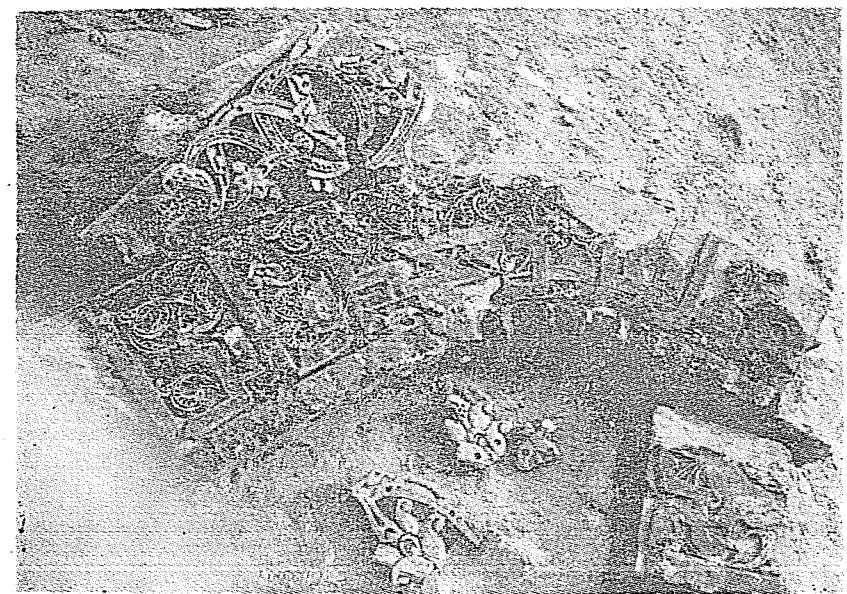
Resim 8. Tuğla kesme kitabeli, ştuk ze-
min ve dolgulu kemer parçası. Y. Demiriz.

Resim 9. Tuğla kesme kitabeli, ştuk zemin ve doğulu kemer parçası. Y. Demiriz.

Mihrap cephesinde, mihrabın hemen üzerinde, örgülü kûfi kitabe kuşağından sonra, mukarnas kubbenin ilk sıralarında yer alan pencerelere ait olduğu sanılan parçalar da buluntular arasında. Mihrap önü bölümünden elde edilen bu parçalardan bir kısmı, bitkisel stuk zemin üzerine tuğla kûfi kitabe işli kemer biçimindedir. Bunların ilk sıra mukarnaslara geçiş durumunda olan konkav köşe dolguları da tonoz aralarında olduğu gibi, yüksek plastik bitkisel stuk kıvrımları ile doldurulmuştur (Resim 8, 9).

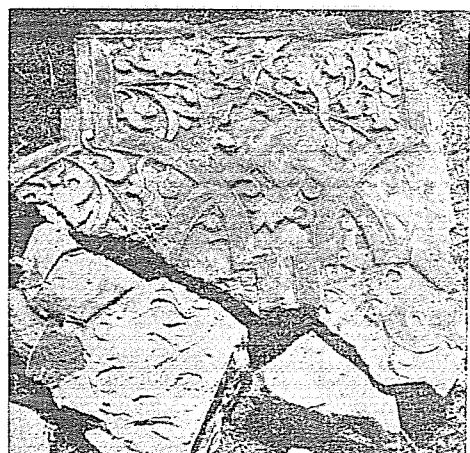
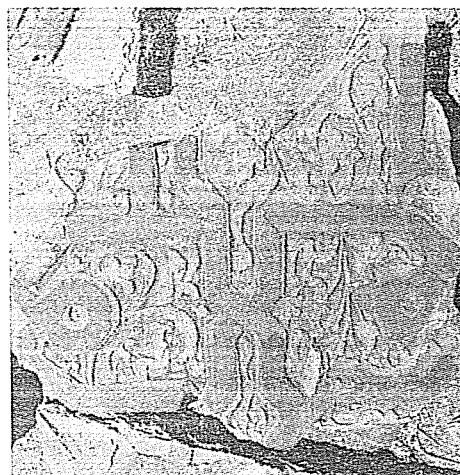
Resim 10. Bitkisel ştuk zeminli, tuğla kesme örgülü kitabe parçası. Y. Demiriz.

Resim 11. Bitkisel ştuk zeminli, tuğla kesme örgülü kitabe parçası. Y. Demiriz.

Mihrabin hemen üzerinden, mukarnas kubbenin eteğini dolanan bitkisel stuko zeminli, tuğla kesme, örgülü kûfi kitabe şeridinden parçalar halinde buluntular elde edilmiştir. Renklendirilmiş bu parçalardan başka bir de kûfi kitabe parçası bulunmuştur (Resim 10, 11).

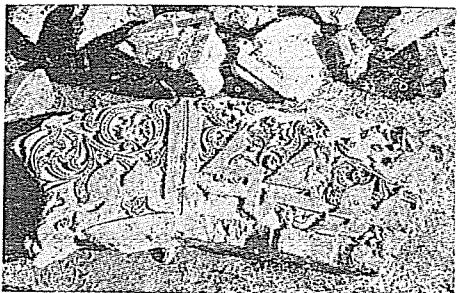
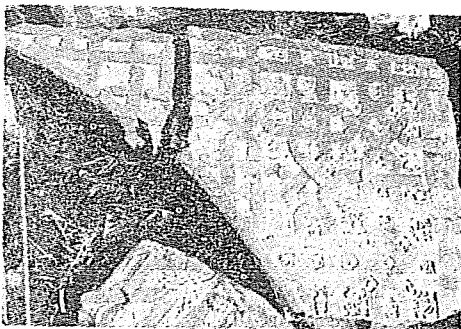
Resim 15. Ştuk zeminli, tuğla kesme kitabeli kemer parçası. Y. Demiriz.

Resim 16. Ştuk zeminli, tuğla kesme geometrik örgülü, mihrap alınlık dolgusu.
Y. Demiriz.

Mihrap nişinin üst kademesine ait, bitkisel stuk zeminli ve tuğla harfli kitabe parçasından başka, bu kemerin geometrik köşe dolgularından da büyük parçalar elde edildi. Tuğla şeritlerden sekizgenlerin meydana getirdiği düğümler arasında, stuko rumi-palmet dolguları yer almaktadır (Resim 15 - 16).

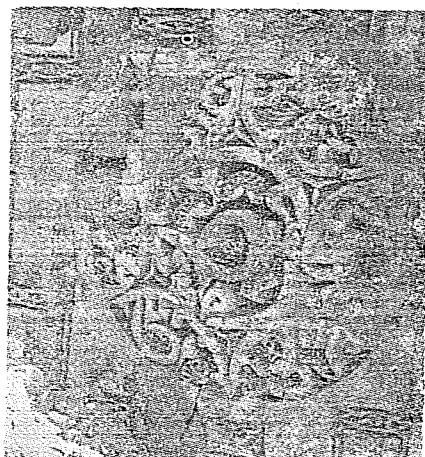
Resim 17. Tuğla kesme, geometrik örgü.
Y. Demiriz.

Resim 18. Derzli tuğla zemin üzerine, ştuk rozet. Y. Demiriz.

Yapının kuzey-doğu köşesinden elde edilen basit geometrik geçmeli tuğla parçaların mahiyeti kesinlikle anlaşılmamaktadır. Bu gibi parçalar arasında derzli tuğla örgü ortasında stuk kabartma rozet'i de syabiliriz (Resim 17, 18).

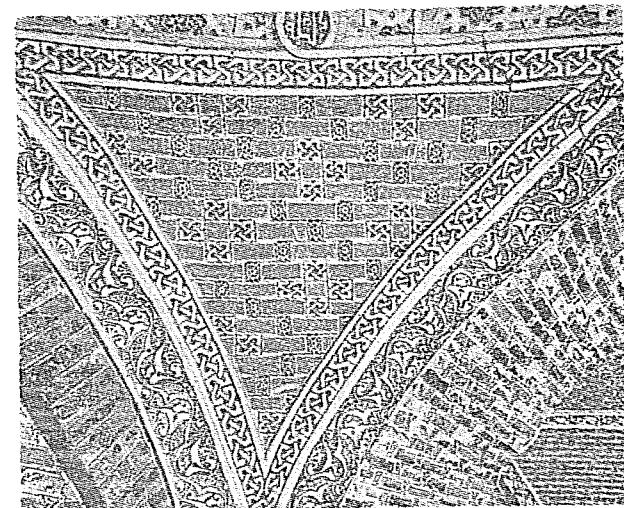
Resim 20. Sultaniye Olcayto Hudabende türbesinden
(1304-1313) üst galeri ştuk süslemeleri.

Van Ulu Camiinin bu ince detaylı tuğla ve stuk süslemeleri kompozisyon olarak Büyük Selçuklu sanatına ve özellikle Kazvin'de Mescid-i Cuma'nın tuğla terrakota ve stuko süslemelerine bağlanmaktadır. Fakat, diğer taraftan iri petek mukarnaslı kubbe, tonozlar ve stuk süslemeler ondördüncü yüzyıl uslûbuna uygunluk gösteriyor. Sultaniye'de Olcayto Hûdabende türbesi'nde (1304-1313) üst galerilerde bunlara benzer renkli stuk kabartmalar görülmektedir. Olcayto türbesinde tuğlaların kalıpla süslenmiş derzleri, stuk rölyef halinde rumîler ve kıvrık dallardan köşe dolguları, panolar halindeki süslemeleri çevreleyen bordürler hep Van Ulu Camiindeki süslemelere götütren bir uslûptadır (Resim 20).
