HARPUT ULU CAMİİNİN DURUMU

Ara ALTUN

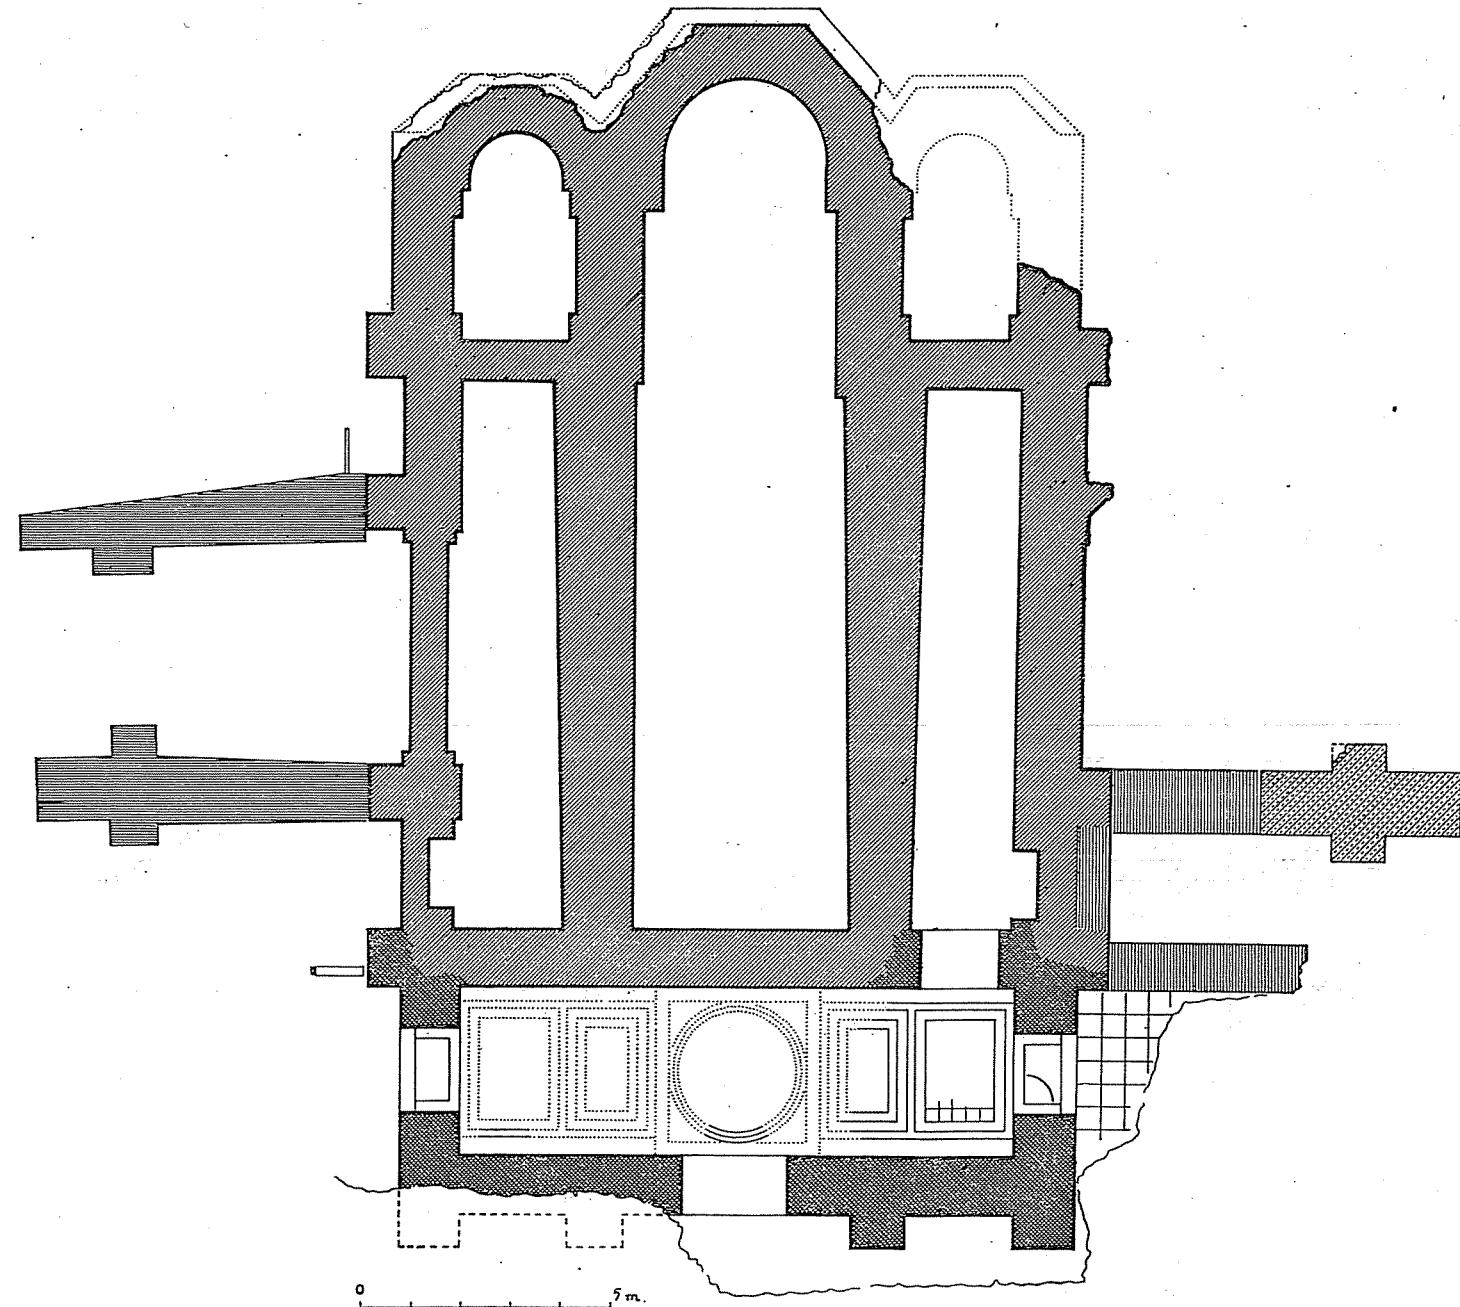
Resim 47. Kalintının buluntu rölövesi (Çizen : Y. Önge).

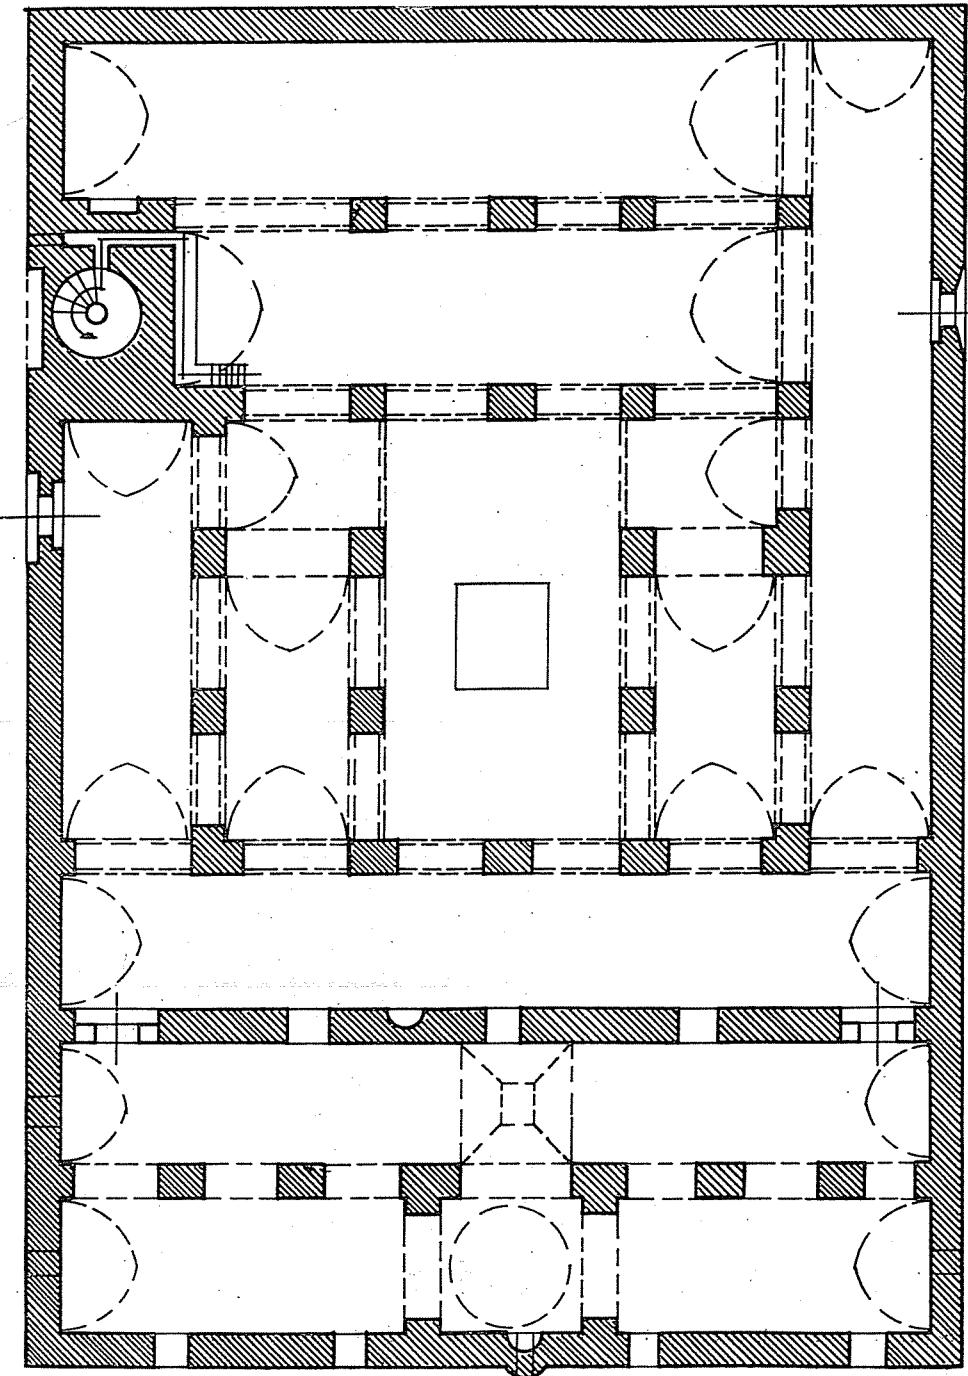
E LAZIÇ / HARPUT : ULU CAMİ , a. özmen'in planından işlenerek , a. altın 1969-71.

1969 Ağustos'unda inceleme imkânı bulduğumuz yapının 1964 ve 1971 durumlarını veren resimleri de bu yazındaki görüşlere ışık tutmuştur. Afif Özmen'in plân krokisi üzerinde değişiklikler işlenerek buradaki plân verilmektedir. (plan: 1)².

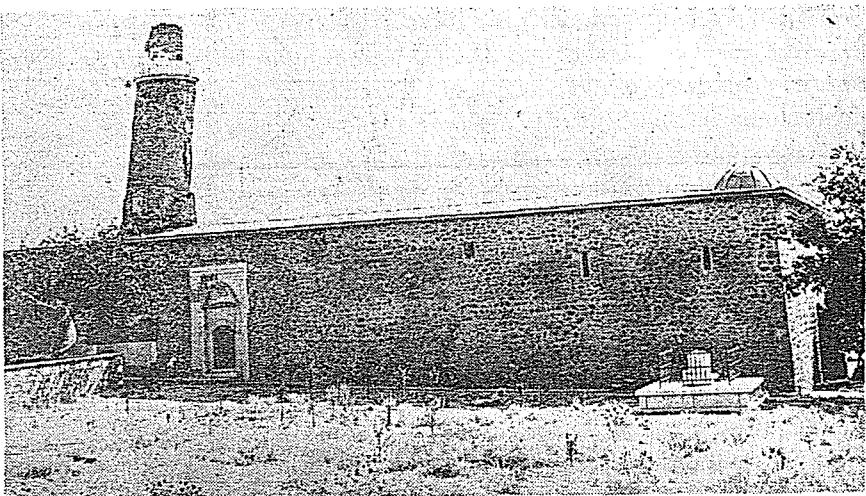
Resim 1. Harput Ulu Camii, 1971 de batıdan görünüşü. (T.C.)

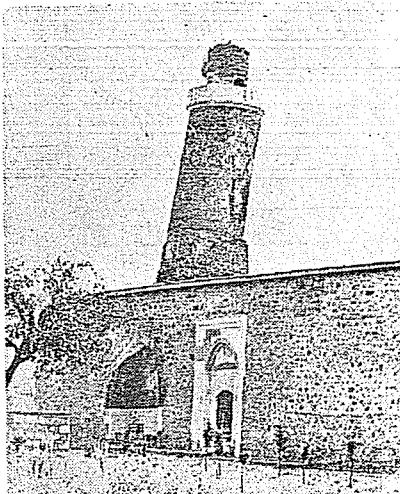
Resim 2. Batıdan kemer (T.C.)

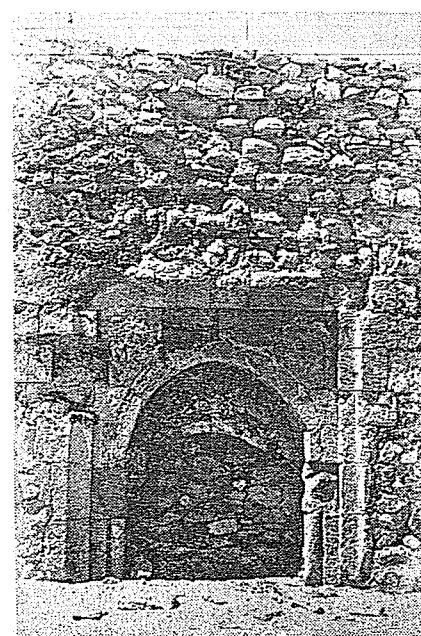
Resim 3. Doğu giriş (A.Ö.)

Yapının doğu kapısı da, aynı taş düzeni gösteren sivriye yakın bir kemer ve iki yuvarlak sütunce ile bunun bir dış kademesinde yer alan dikdörtgen çerçeveden meydana gelmektedir. Bu doğu kapısı, batıdaki tuğla kemerin tam karşısında yer almaktadır. Yapının içinden çıkan minarenin kaide-

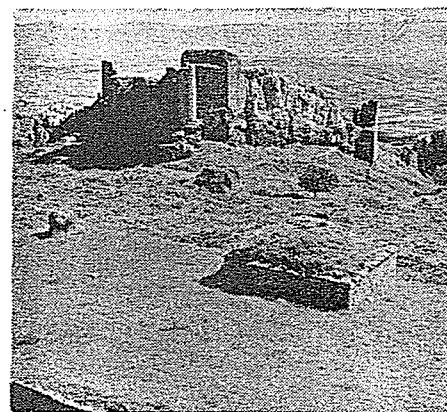
Resim 4. Ulu Cami toprak damı ve mihrap önü kubbesi, kale önü hamamı ve Harput iç kalesi (M.S.)

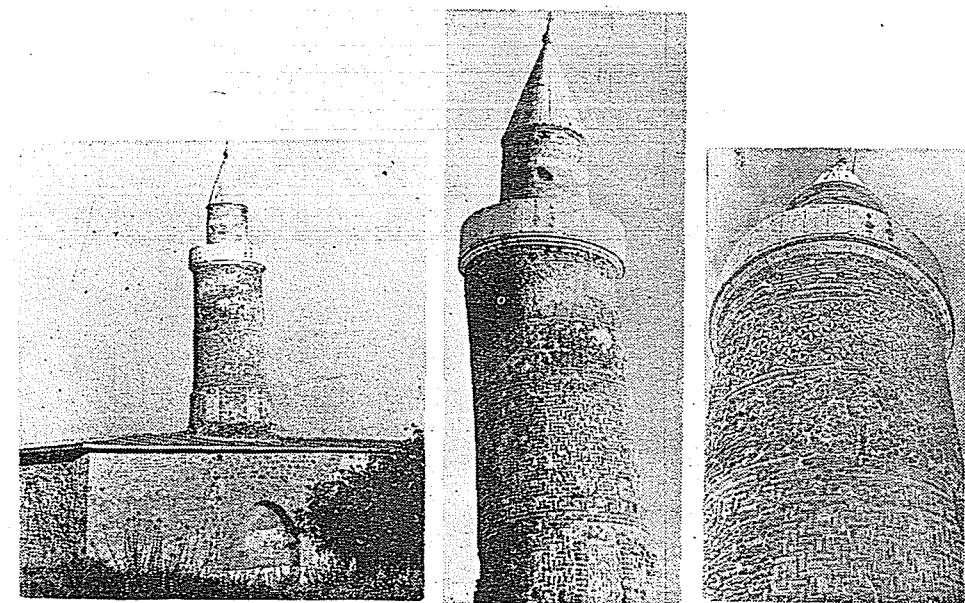
Resim 6, 7, 8. Minareden çeşitli görüntüler (M.S.) (M.S.) (A.Ö.)

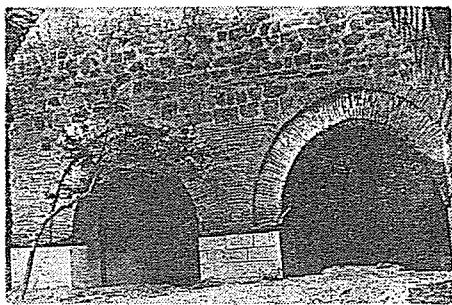
Resim 9. Avlunun doğusunda kemerler.

tasında küçük ve dikdörtgen plânda avlu açılığı yer alır. Bu küçültülmüş iç avlu dört yandan kemerlerle sarıldır. Bir nevi revaklı avlu görünümünü korumakla birlikte gösterdiği düzen çok ilgi çekicidir. Kuzey ve güneyde ikişer kemerle diğer yanlara açılır. Doğu ve batı kenarlarının güney kısmındaki ikişer kemer de avlu yönüne paralel birer beşik tonozlu mekânla örtüldürler. Ancak, kuzeydeki birer kemer, kemer yönünde eyvan biçiminde beşik tonoz örtüsüne sahiptirler. Avlu ile birlikte planda ters bir T düzeni meydana getirirler. Bir çeşit iki eyvanlı avlunun devamı burada açıkça görülebilir. Çünkü eyvan kemerlerinin yüksekliği iyice belirecek biçimde diğer ikişer kemerden daha fazladır.

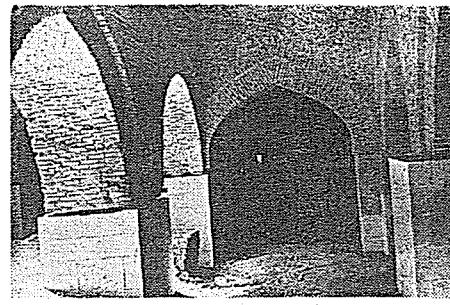
Resim 10. Avlu kemerlerinde değişik bir uygulama.

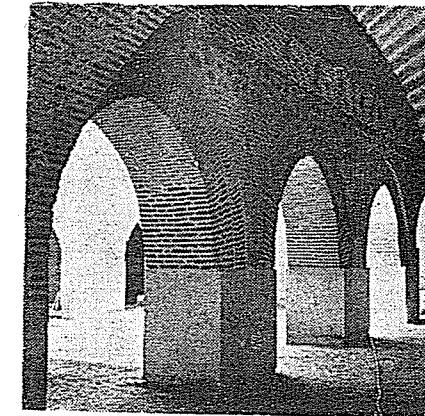
Resim 12. Avlu kemerleri onarımdan sonra (M.S.)

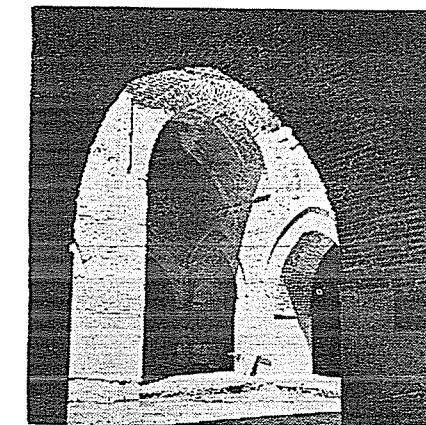
Resim 13. Batı eyvani onarımından sonra (M.S.)

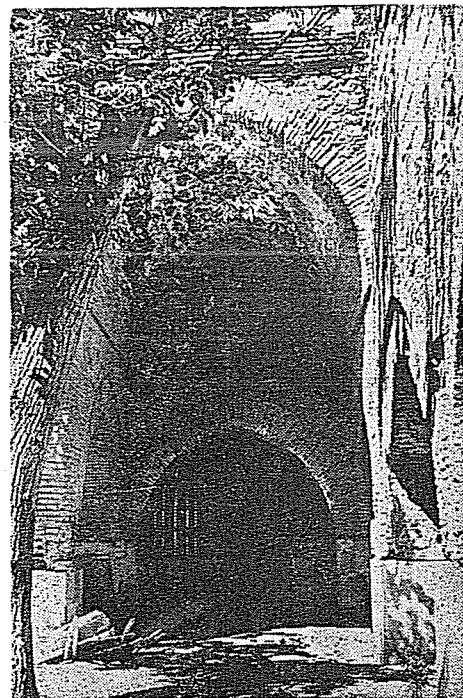
Resim 11. Batı eyvani onarımından önce (A.Ö.)

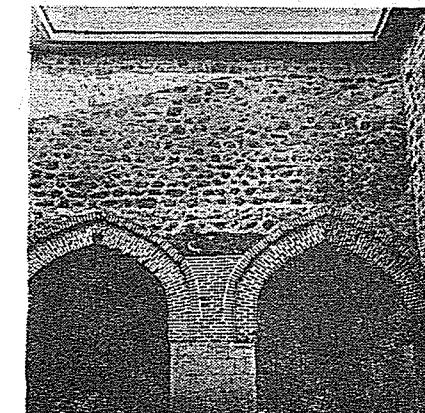
Resim 14. Avlunun güneyi (M.S.)

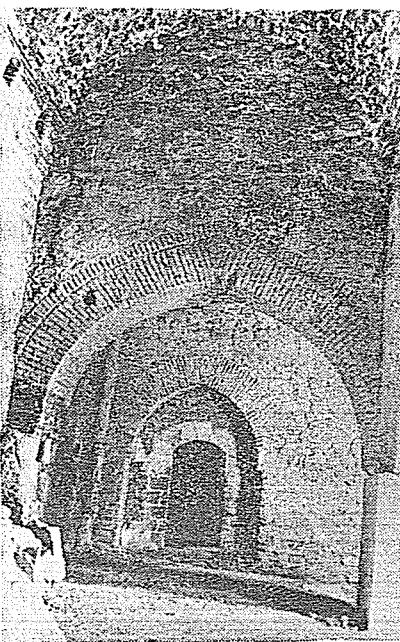
Resim 15. Kapalı bölüm geçislerinden batıdaki.

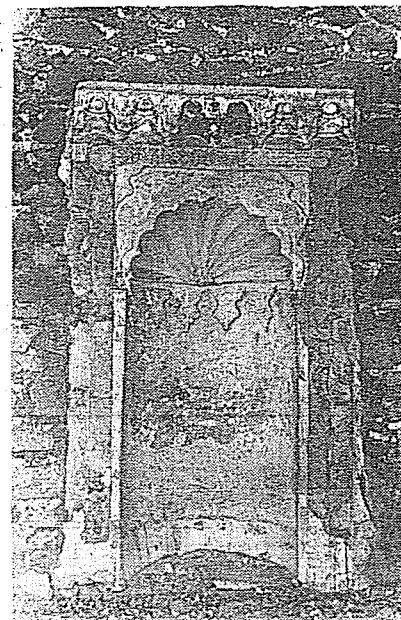
Resim 16. Kapalı geçis bölümündeki mihrap.

İki kemerle avludan geçen ve diğer mekânlar da kuzeyden kemerlerle açık olan güneydeki ara bölüm boydanboya enine bir beşik tonozla örtüldür. Burayı ana mekândan ayıran duvarın görünümü sonradan kemer aralarının doldurulmasıyla meydana gelmiş durumdaydı. Burada açılan iki kapı ve üç pencere ile stuk mihrabın durumu henüz kesinlikle aydınlanabilmiş değildir. Ancak, iki ucunda yer alan kapıların basık kemerli geçişleri yerinde diğerleriyle aynı düzeni gösteren iki kemer şeklinde geçişler bulunduğu açıkça görülebilmektedir. Bu duvarda yer alan stuk mihrap, istridyen kabuğu biçiminde bir nişe sahip yarım yuvarlak plan göstermekte, üzerinde çok bozulmuş olmakla birlikte iki sıra mukarnas düzeni gösteren dikdörtgen bir alınlık seçilmektedir. İstridyen kabuğu biçiminin alt hizasından ters palmetler şeklinde bir sıra saçak sarkmaktadır.

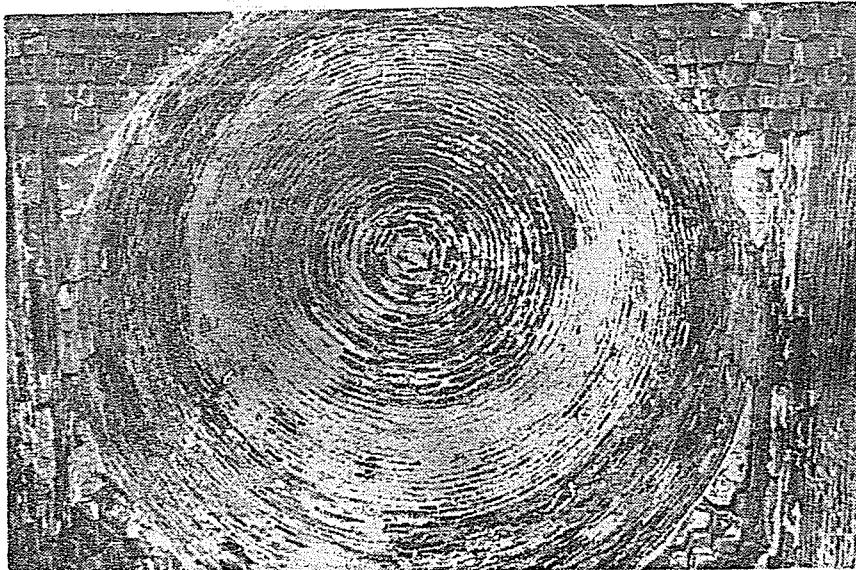
Resim 17. Mihrap önü kubbesi (A.Ö.)

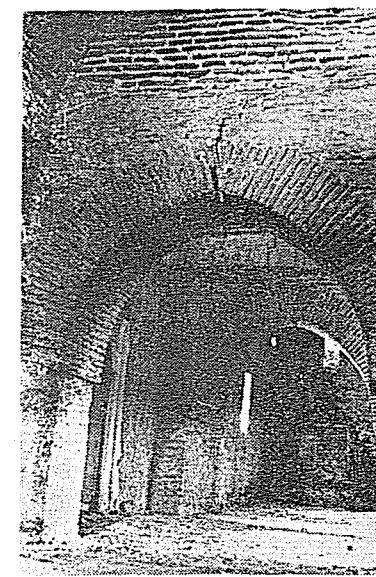
Resim 18. Mihrap önü bölümü.

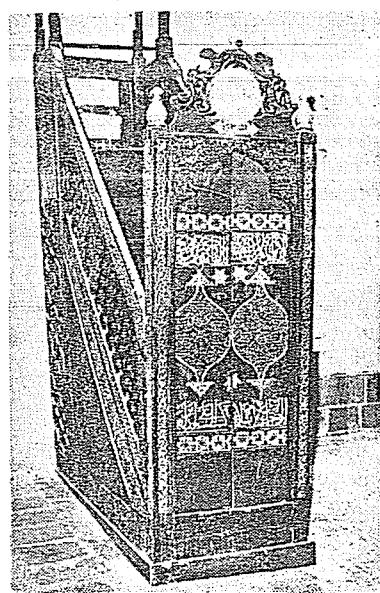
Resim 21. Minber (A.Ö.)

Harput Ulu Camiine aitken, Elâzığ Saray Camiine oradan Harput Sa're Hatun Camiine ve buradan da Kurşunlu Camiye nakledildiği hakkında bilgimiz olan Abanoz ağacından minberde ise, sol taraftaki kitabelerde Camiyyi Kazvin'li emir Kiya Oğlu'nun «tecdid» ettiği şeklinde bir kayıt görürlür¹¹. Sol süpürgelik kısmında Kazvin'li İsmail oğlu Ebu Sa'd Allah adlı bir ustannın ismi geçer. Sağ taraftaki kitabelerde ise Sa'diddin oğlu Kutluğ Bey ve Çubukoğlu Kiya Ali günlerinde (yapıldı) kaydi açıkça okunmuştur. Şimdi bu minberin gerçekten Harput Ulu Camiine ait olduğu üzerinde birleşildiği takdirde¹², Artukoğlu Belek'in Harput hakimiyetini Tuğrul Arslan'ın

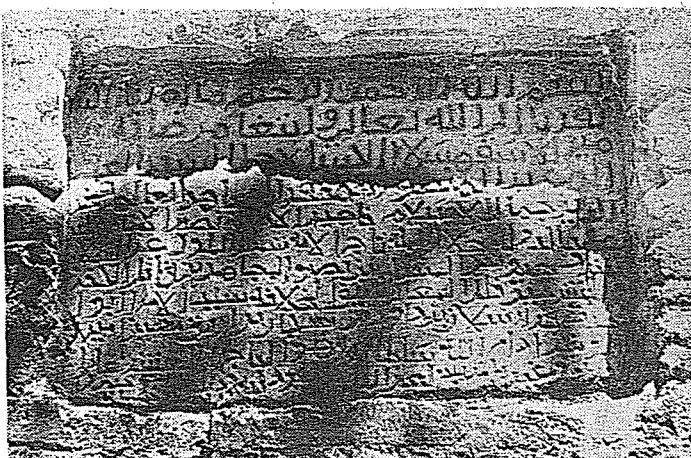
Resim 22. Harput Ulu Camii avlusundaki Artuklu kitabesi.

Yapının tarihendirilmesi için bir kitabedân hareket edilmektedir. Avlu kuzey kemerlerinden biri üzerinde yer alan mermere bloka kazınmış ilkel bir kûfi ile yazılı kitabe üzerinde birçok değişiklikler ve yanlışlıklar ileri sürülmüşine rağmen genellikle 1144-1167 de egemenliği bilinen Artukoğlu Fahreddin Karaarslan'ın devrindendir⁹. 561 veya 551 H. 1165/66 - 1155/56 tarihleri ise aslında fazla fark göstermeyen ve bizim yönümüzden fazla önemli olmamakla birlikte epigrafik açıdan üzerinde durulması gereken bir detay farkı olmaktadır. Aslında böylesine büyük ölçüde bir yapının kitabesinin 52 x 35 cm. lik bir taşa yazılıp avlu kemerlerinden birinin üzerine gö-
