Sosyo-Kültürel Mirasın Buluşma Noktası: İskilip'teki Köy Odalı Çantı Camiler

The Convergence Point of Socio-Cultural Heritage: Village Room Çantı Mosques in İskilip

Oktay GÜNDOĞDU*

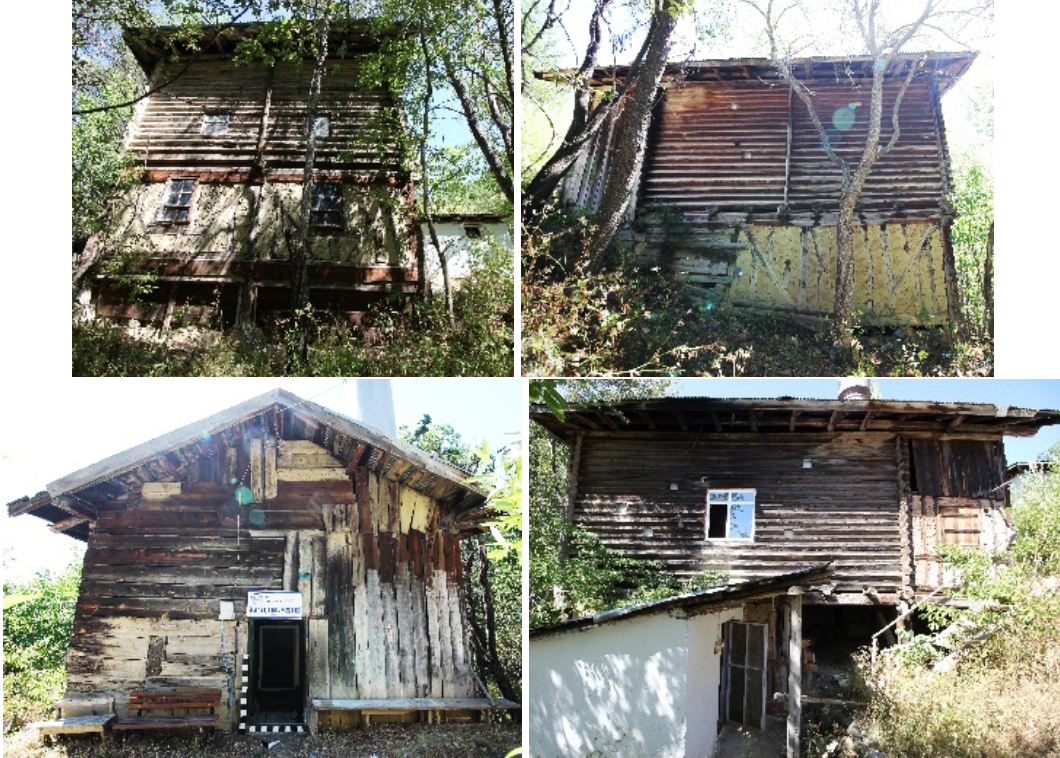
Resim 1. Güneyaluç Köyü, Madanlar Çantı Camii ve Köy Odası Dış Görünüşler (O. Gündoğdu; 2023).

Dış ölçüleri 10.84 x 7.64 m. olan yapının zemin katında kerpiç ve ahşap kullanılmıştır. Üst katta bulunan çantı cami, on dokuz sıra ahşap kalasın üst üste bindirilmesiyle yükseltilmiştir. Yapının duvarları iç yüzeyleri düz olacak şekilde kesilmiş, dış yüzeyleri ise üçgen şekilde tıraşlanmış tek parça kerestelerle, köşelerde kurt boğaz geçme yöntemi kullanılarak oluşturulmuştur. Mihrap duvarında iki, batı duvarda ise bir pencere bulunmaktadır. Doğu cephede, dışarıdan görülebilen fakat içeriden kapatılmış üç küçük kare pencere; alt katta güney cephede ise köy odasını

aydınlatan iki dikdörtgen pencere yer almaktadır. Beşik çatıyla örtülü yapının minaresi ahşap ve üzeri sacla kaplanmıştır (Resim 1, Çizim 2).

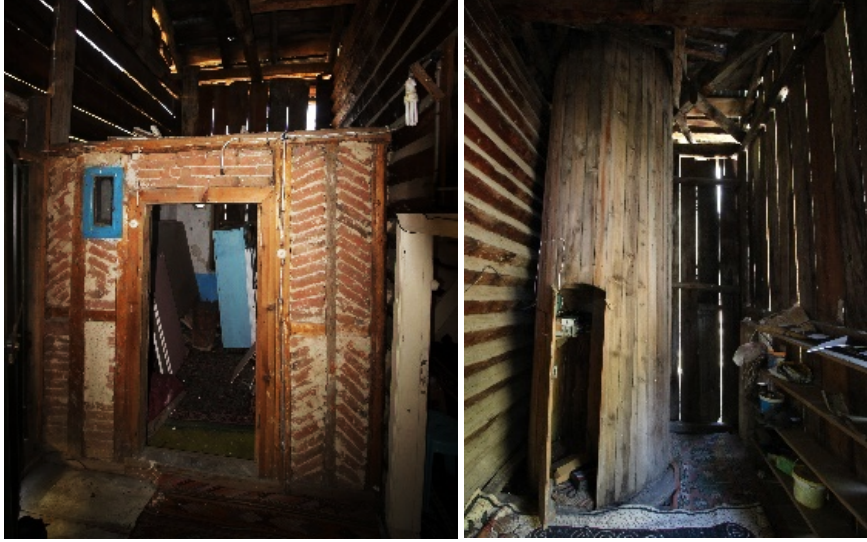
Resim 2. Güneyaluç Köyü, Madanlar Çantı Camii, Minare ve Oda (O. Gündođdu; 2023).

teknğinde inşa edilmiş harim kısmına girilmektedir. Harimde, ahşap duvarların yüzeyi alçıyla sıvanmış ve yüzeyi sonradan boyanmıştır. Yapısal bütünlüğü sağlamak ve yük dağılımını dengelemek için yatay kalaslar içte dört, dışta iki dikey direk ile vidalanarak takviye edilmiştir. Kuzeyde, zeminden iki direk ile desteklenen kadınlar mahfili bulunmaktadır. Bu iki desteğin arasında kalan kısım mihraba doğru 1 m. çıkıntı yapmaktadır (Resim 2, 3/Çizim 2).

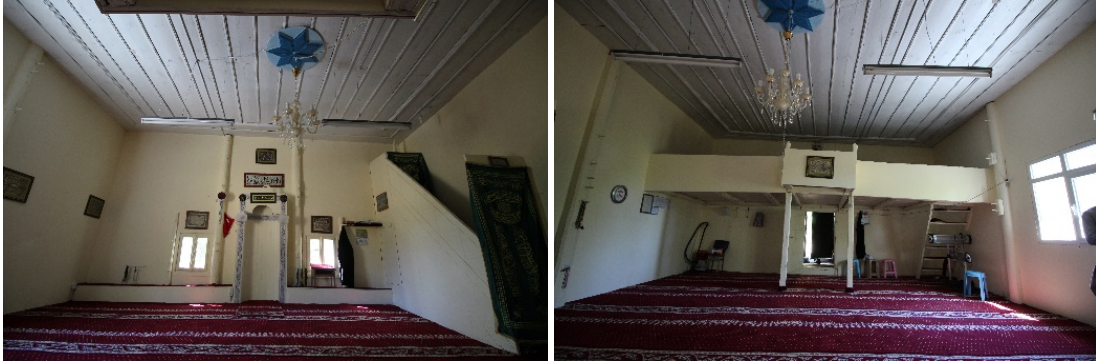
Resim 3. Güneyaluç Köyü, Madanlar Çantı Camii, Harim Genel Görünüş (O. Gündođdu; 2023).

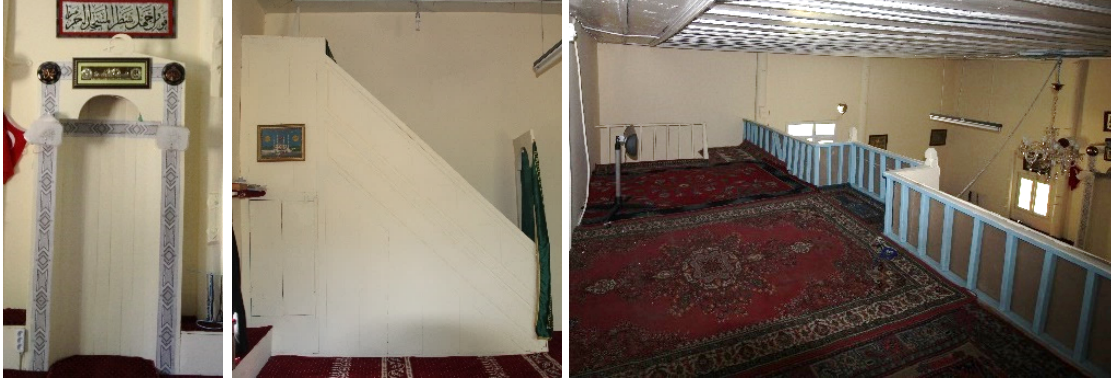
Resim 4. Güneyaluç Köyü, Madanlar Çantı Camii, Mihrap, Minber, Kadınlar Mahfili (O. Gündoğdu; 2023).

Ahşap malzeme kullanılarak yapılan mihrap, minber ve kadınlar mahfilinin yüzeyleri yağlı boya ile boyanmıştır. Mihrap, duvar yüzeyinden 0.28 m. kadar çıkıntı yaparak yarım daire formunda kemerle şekillendirilmiştir. Niş içerisinde, 0.05 m. genişliğinde dikey çiteler yan yana yerleştirilmiş ve yüzeyleri boyanmıştır. Mihrap üzerinde ay-yıldız motifli tepelik dışında süsleme bulunmamaktadır. Son dönemlerde mihrap üzerine kâğıt bordürlerle bazı müdahaleler yapılmıştır. Minberde korkuluk ve alınlık kısmında kazıma tekniğiyle oluşturulmuş üçgen ve zikzak desenler dışında ek süsleme görülmemektedir. Kadınlar mahfilinde ise ahşap korkulukların yüzeyleri tahta plaklarla kaplanmış olup sade tasarlanmıştır. (Resim 4).

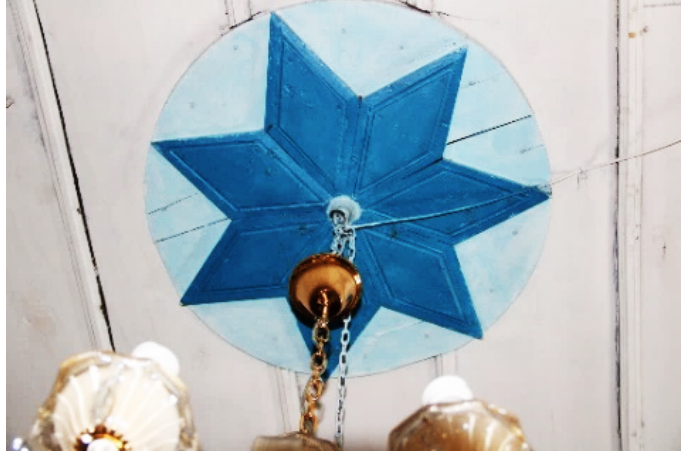
Resim 5. Güneyaluç Köyü, Madanlar Çantı Camii, Tavan Süslemesi (O. Gündoğdu; 2023).

Harimde iç mekânın örtüsü, ahşap malzemeyle oluşturulmuş, çıtalı düz tavadır ve ortasında yıldız formunda tavan süslemesi yer almaktadır. Daire şeklindeki ahşap üzerine yedi köşeli yıldız formu yapılmıştır. Mavi boyayla renklendirilmiş yıldız kollarının iç yüzeylerine ise baklava dilimi motifler oyma tekniğiyle işlenmiştir (Resim 5).

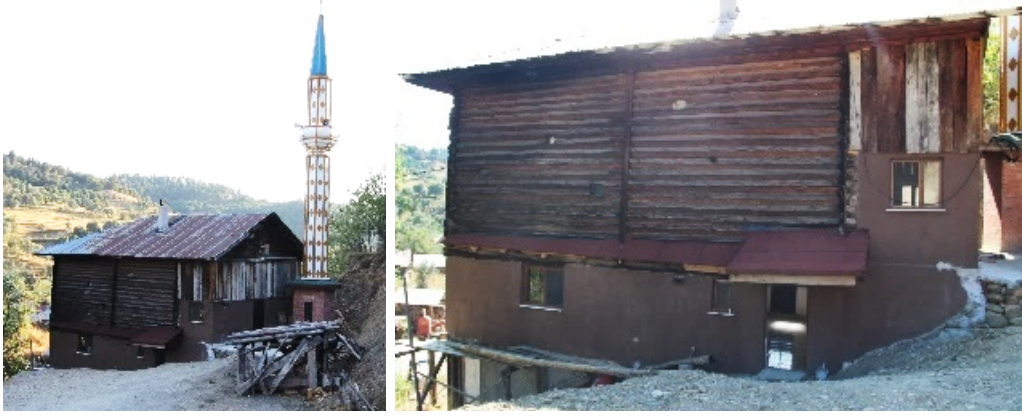
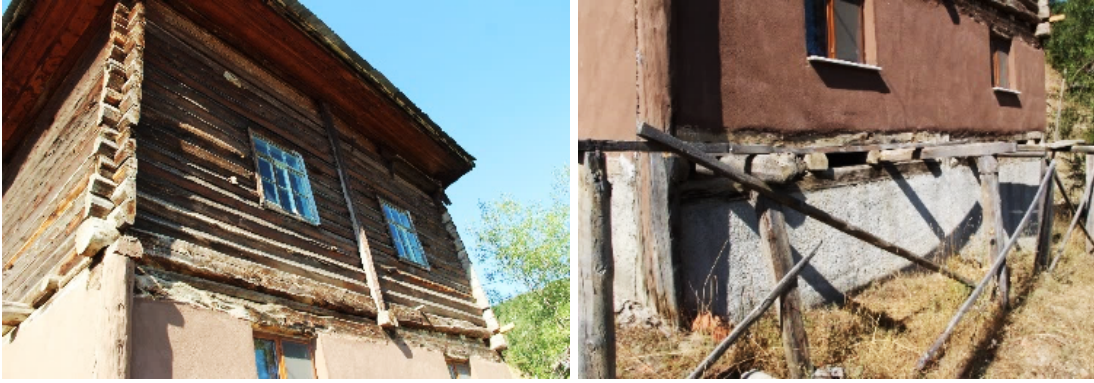
Resim 7. Güneyaluç Köyü, Memiler Camii+Köy Odası Dış Görünüşler (O. Gündođdu; 2023).

Dıştan 12.37 x 7.67 m. ölçülerinde inşa edilen yapının zemin katı, yakın dönemde yapılan onarım sürecinde çimentoyla sıvanmıştır. Ahşaptan yapılan çıkarımlara dayanarak, yapının karkas sistemle inşa edildiği söylenebilir. Duvar yüzeylerine yalıtım ve sıva yapılan benzer müdahale birinci katta yer alan köy odasında da mevcuttur. Köy odasının üstünde konumlandırılan çantı cami ise yirmi sıra ahşap kalasın üst üste bindirilmesiyle yükseltilmiştir. Kalasların iç yüzeyleri düz kesilmiş, dış yüzeyleri üçgen şekilde tıraşlanarak köşelerde kurt boğaz geçmeyle birleştirilmiştir. Yatay kalaslar üç yönden dikey direklerle vidalanarak takviye edilmiştir. Mihrap duvarında dikdörtgen formda iki pencere; doğu ve batı cephede asimetrik olarak yerleştirilmiştir. Farklı formlarda dört küçük pencere alt kattaki köy odasının güneyinde ise iki dikdörtgen pencere görülmektedir. Sonraki dönemlerde, batı cephesine bir pencere daha açılmıştır. Yapı kırma çatılı olup; sonraki dönemlerde yapılan taş minaresi ise yapının kuzeydoğusunda yer almaktadır (Çizim 3, Resim 7).

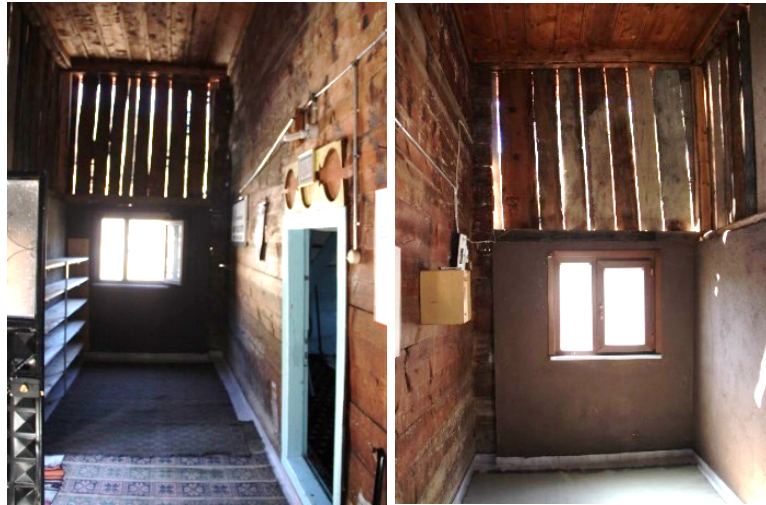
Resim 8. Güneyaluç Köyü, Memiler Camii Giriş Mekânı ve Harim Giriş Kapısı (O. Gündođdu; 2023).

Yakın dönemlerde caminin kuzey cephesine betonarme mekân eklenmiştir. Mekânın alt kısmı betonarme olup üst kısmı ise ahşap tahtalarla çevrelenmiştir. Dikdörtgen planlı alanda iki pencere yer almaktadır. Çantı tekniğinde inşa edilmiş caminin harim bölümü içten 9.50 x 7.47 m. ölçülerinde dikdörtgen planlıdır. Harim iç mekânında duvarlar, tavan, zemin, mihrap, vaaz kürsüsü, minber ve kadınlar mahfili gibi tüm yapı elemanları ahşap malzeme kullanılarak yapılmıştır. Dışarıdan sıvanmayan ahşap duvarlar, içeride yağlı boyayla boyanmış ve yatay kalaslar içte dört; dışta üç dikey direkle vidalanarak takviye edilmiştir (Resim 8,9/Çizim 3).

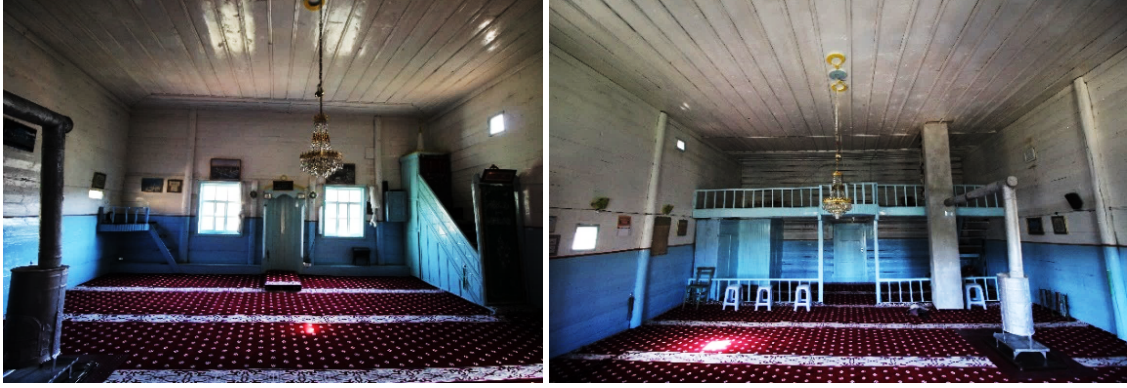
Resim 9. Güneyaluç Köyü, Memiler Camii, Harim Genel Görünüşler (O. Gündoğdu; 2023).

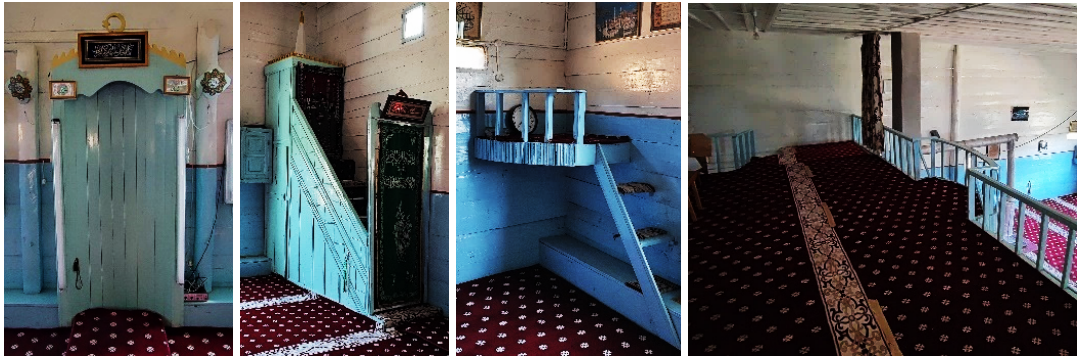
Resim 10. Güneyaluç Köyü, Memiler Camii, Ahşap Mimari Elemanlar (O. Gündoğdu; 2023).

Ahşap malzeme kullanılarak yapılmış mimari yapı elemanları yağlı boyayla boyanmıştır. Mihrap, duvar yüzeyinden 0.15 m. dışa taşırılmış, niş içinde eğrisel formda yerleştirilmiş 0.06 m. genişliğinde dikey çitalarla süslenmiştir. Mihrap kenarları, dendanlarla hareketlendirilmiş üçgen tepeliğe sahip olup uç kısmında ay-yıldız motifli süsleme bulunmaktadır. Mihrap yüzeyi yakın dönemde yağlı boyayla boyanmış olup boya altında “Fevelli vecheke şatral-Mescidi’l-Haram” قَوْلٍ وَجْهَكَ شَطْرَ الْمَسْجِدِ الْحَرَامِ (Bakara Suresi, 2/149-150) ayetlerinin yazılı olduğu görülmektedir. Minber, mihrapla benzer bir üsluba sahiptir. Giriş kapısının tepelik kısmında hilal benzeri ahşap süsleme yer almaktadır. Alınlık kısmı, ahşap çitalarla hareketlendirilmiş; köşk altında ise iki kapı ve iki dolap bulunmaktadır. Minberin korkulukları, kazıma tekniğiyle oluşturulmuş zikzak desenlerle süslenmiştir. Minber köşkü, kenarları kapalı olarak tasarlanmış; örtü geçmelerle oluşturulmuş kuşakla çevrelenmiş ve altıgen külahın üstünde mihraptaki tepelikle benzer ahşap ay-yıldız motifli süsleme bulunmaktadır. Güneybatı köşede konumlandırılan üç basamaklı vaaz kürsüsü, oval formda tasarlanmıştır. Ahşap korkuluklara sahip kürsüde, ayrıca kitap koyma yeri mevcuttur. Kadınlar mahfili, iki ahşap direk zeminden desteklenmiştir. Destekler arasındaki bölüm, mihraba doğru 0.60 m. taşırılmıştır. Mahfilin altında kuzeydoğu köşede ahşap malzemeden yapılmış dolap ve küçük oda bulunmaktadır. İncelenen dört mimari elemanın tasarımı, malzemesi ve tekniği, hepsinin aynı dönemde ve muhtemelen tek ustanın elinden çıktığını göstermektedir (Resim 10).

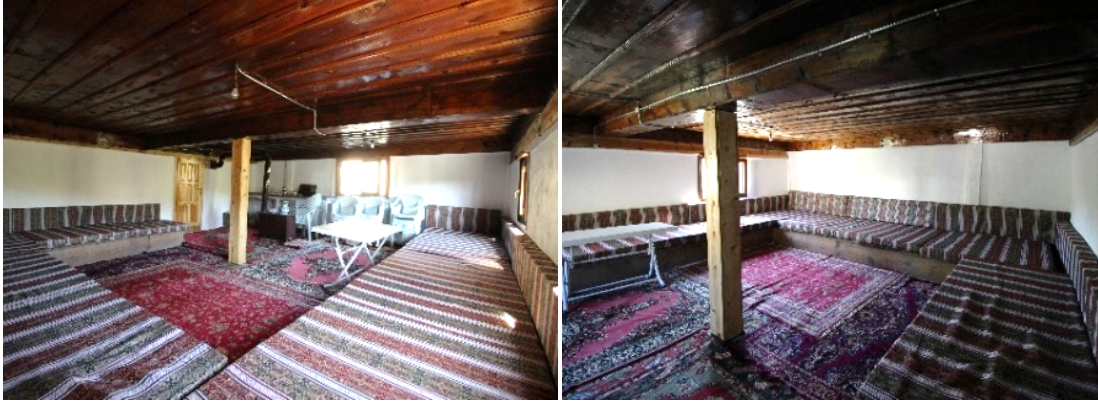
Resim 12. Güneyaluç Köyü, Memiler Camii, Abdesthane ve Köy Odası (O. Gündoğdu; 2023).

Caminin altında günümüzde onarılarak işlevini devam ettiren köy odasının altında depo; kuzeyinde ise iki girişli abdesthane yapılmıştır. Kuzeybatı ile kuzeydoğuda yer alan kapılardan öncelikle abdesthane alanına buradan da odaya geçiş sağlanmaktadır. Dikdörtgen planlı köy odası 6.19 x 7.75 m.; giriş alanı ise 3.16 x 7.75 m. tasarlanmıştır. Ahşapla tuğla malzeme kullanılarak karkas+yığma sistemle inşa edilerek yakın dönemde dıştan yalıtım yapılmıştır. İç mekânı üç yönden çevreleyen ve yerden yaklaşık 0.40 m. yüksekliğinde ahşap sekiler bulunmaktadır. Ahşap çitalarla kaplı düz tavanın ortasında tavandaki kirişi destekleyen sütun yer almaktadır. Odanın kuzeybatı köşesine mutfak tezgâhı konulmuştur. Köy odası, üç pencereyle aydınlatılmaktadır. Duvarlar tatlı kireçle sıvanmış olup süsleme veya yazı bulunmamaktadır. 2015 yılında köyde yapılan onarımlara dâhil olan kişilerle yaptığımız konuşmada; odanın eski ahşap duvarlarının sonradan ahşap ve tuğlayla yeniden örülüp sıvandığı belirtilmiştir. Ayrıca bu onarım aşamasında batı duvardaki ocak kaldırılmış ve yerine pencere açılarak tezgâh yerleştirilmiştir.¹⁵

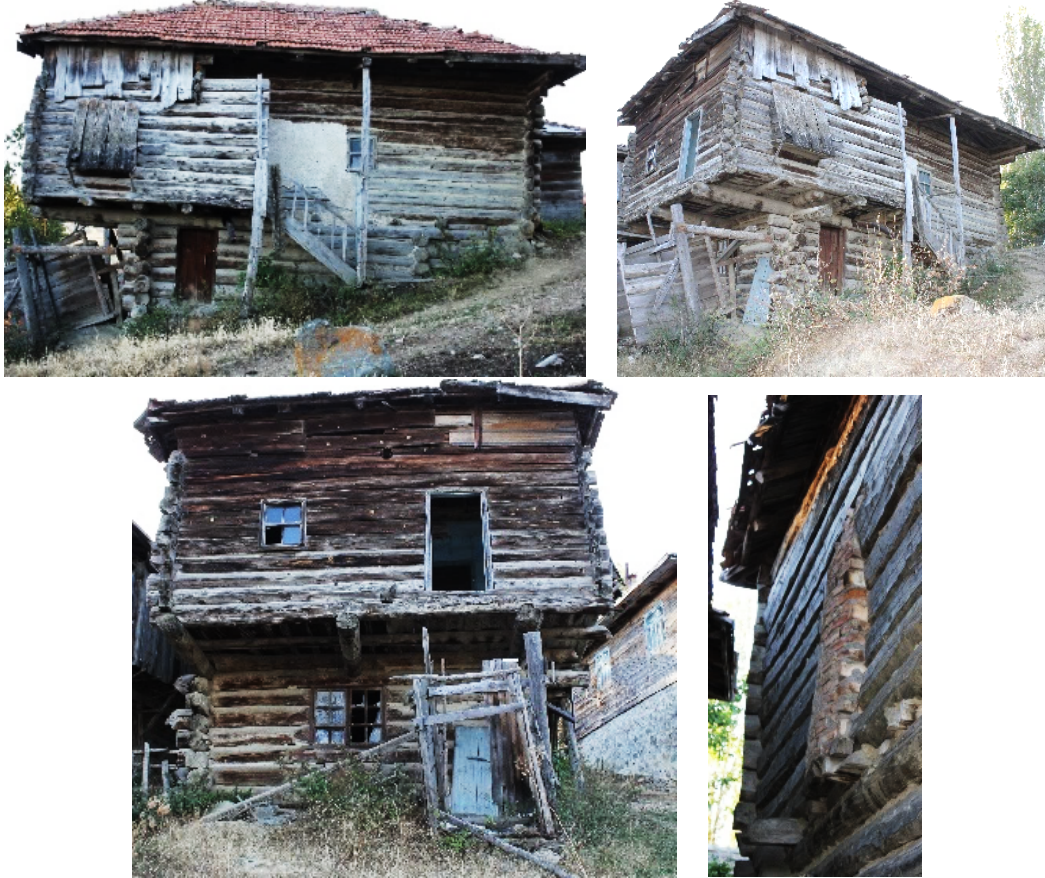
Resim 13. Sarıkavak Köyü Camii+Köy Odası Dış Görünüşler (O. Gündođdu; 2023).

Dış ölçüleri 11.00 x 7.46 m. olan yapı, zemin katta ve üst katta çantı tekniğiyle inşa edilmiştir. Üst katta on bir sıra ahşap kalas üst üste bindirilerek yükseltilmiş ve köşelerde kurt boğaz geçmeyle birleştirilmiştir. Yapının duvarlarında iç yüzeyler düz kesilirken dışları oval ve düz şekilde tıraşlanmış, çoğu tek parça olan kerestelerle oluşturulmuştur. Dış cephelerde ve harim iç mekânında sıva yapıldığı mevcut kalıntılardan anlaşılmaktadır. Yapının genelinde farklı boyutlarda dört pencere bulunmaktadır. (Çizim 4, Resim 13).

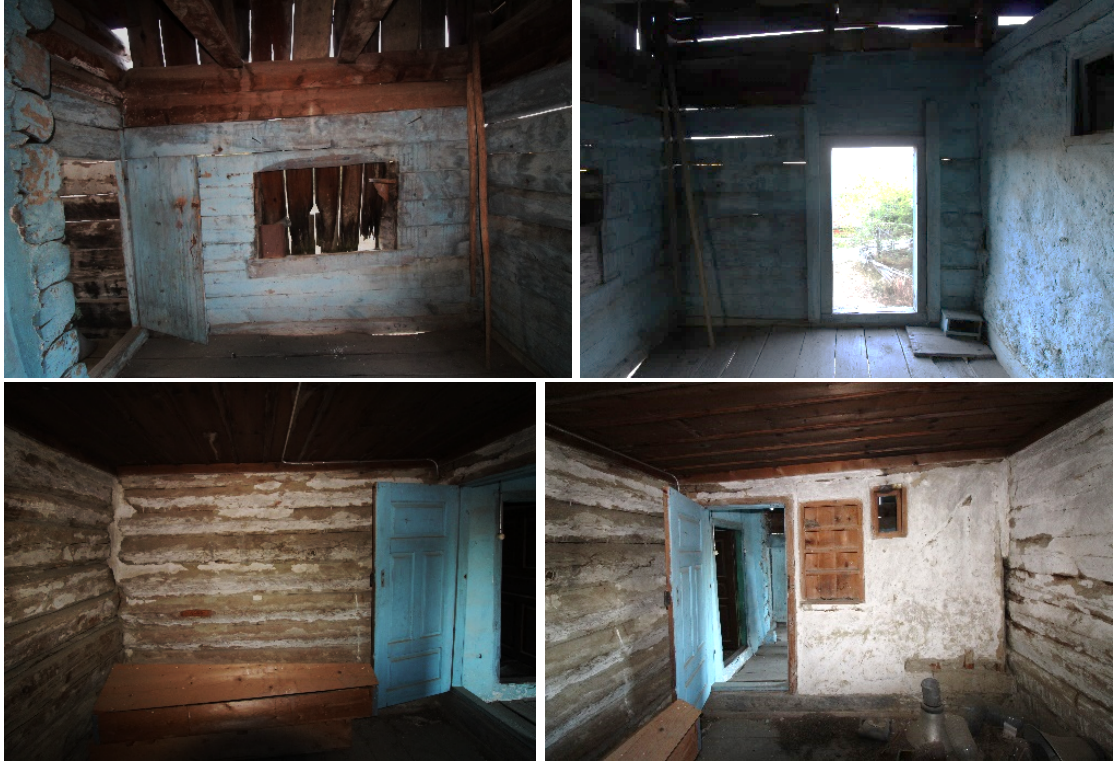
Resim 14. Sarıkavak Köyü Camii, Hol ve İmam Odası (O. Gündoğdu; 2023).

Harime giriş için öncelikle kuzey cephede yer alan kapıdan hole geçilmektedir. Kare planlı holün kuzeyinde 2.98 x 2.75 m. ölçülerinde dıştan tahtalarla kapatılmış sahanlıklı açıklığın abdestlik olduğu değerlendirilmektedir. Holün batısında yer alan tek kanatlı kapı, yapıya giriş sağlanan ikinci kapı olma ihtimalini güçlendirmektedir. Holden güneydeki imam odasına ve harime giriş sağlanmaktadır. İmam odası 3.54 x 2.95 m. ölçülerinde olup iç mekân giyotin pencereyle aydınlatılmıştır. Odanın giriş cephesinde dört raflı ahşap gömme dolap bulunmaktadır. Duvar yüzeylerinde çığlama ve sıva uygulaması görülmektedir. Tavan, ahşap çıtalı düz tavanla, zemin ise tahta kaplamayla yapılmıştır. Mekân içerisinde yazı ve süslemeyle karşılaşmamıştır (Çizim 4, Resim 14).

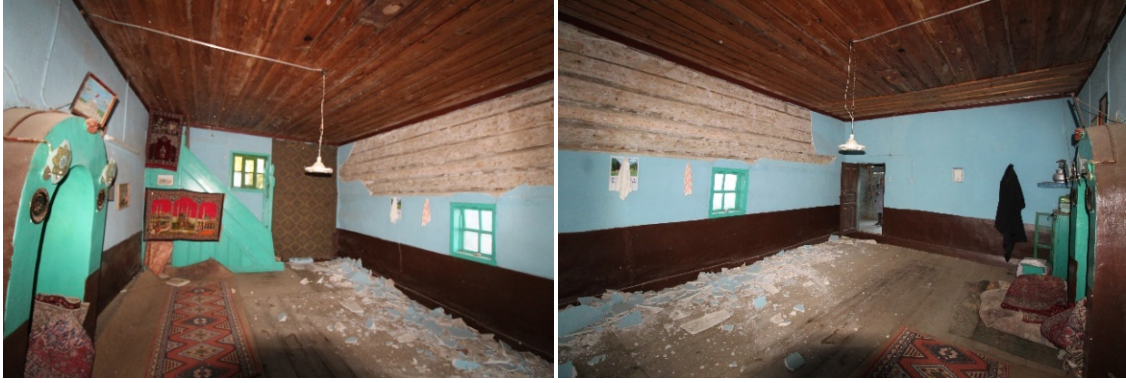
Resim 15. Sarıkavak Köyü Camii, Harim Bölümü (O. Gündođdu; 2023).

Dikdörtgen planlı olan harim 6.83 x 5.41 m. ölçülerinde olup doğu-batı ekseninde yöneliş göstermektedir. Harim bölümü örnekleri verilen diğer yapıların aksine farklı mimari tasarım sunmaktadır. Genel olarak incelendiğinde harim düzenlemesi, kadınlar mahfilinin olmaması, mihrap tasarımının ve malzemesinin farklı olması, harimin diğer birimlerle bağlantılı olması yapıyı diğer üç yapıdan ayıran unsurlardır. Çantı tekniğiyle oluşturulmuş yapının harim bölümü sıvandıktan sonra açık mavi renkle boyanmıştır. Bu sıvalardan kuzey duvardakiler büyük oranda dökülmüş olsa da diğer duvarların sıvaları mevcuttur. Kuzey ve doğu cephede farklı kotlarda iki ahşap pencereyle mekân aydınlatılmıştır. Doğudaki pencere minberden dolayı daha yükseğe açılmış olup mekânın tavanı ahşap çıtalı düz tavan tekniğinde tasarlanmıştır (Resim 15, Çizim 3).

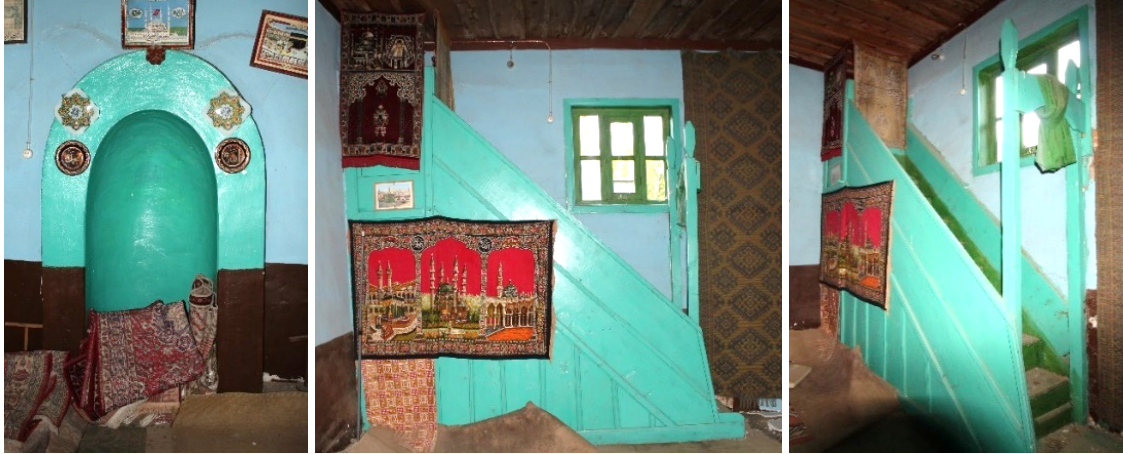
Resim 16. Sarıkavak Köyü Camii, Mihrap ve Minber (O. Gündođdu; 2023).

Yapıdaki mimari elemanlar incelendiğinde, minberin ahşap; mihrabın ise tuğla ve alçı malzemeyle oluşturulduğu görülmektedir. Genellikle diğer çantı camilerde mihraplar ahşap olarak inşa edilirken burada mihrabın yapıdan dışa taşkın olan arka tarafı ateş tuğlasıyla örülmüştür. Mihrap nişi ve kemerinde alçı kullanılmıştır. Yarım daire kemerli mihrabın duvar yüzeyinden çıkıntısı 0.20 m., niş derinliği ise 0.50 m. olarak ölçülmüştür. Mihrabın sadece tepe noktasına gülbezek applike edilmiştir. Minber ise doğu duvara bitişik olarak ahşap malzemeyle yapılmıştır. Ahşap çıtalarla alınlık kısmı hareketlendirilmiş ancak üzeri yağlı boyayla boyanmış minberde yazı ve süslemeyle karşılaşılmasıdır (Resim 16).

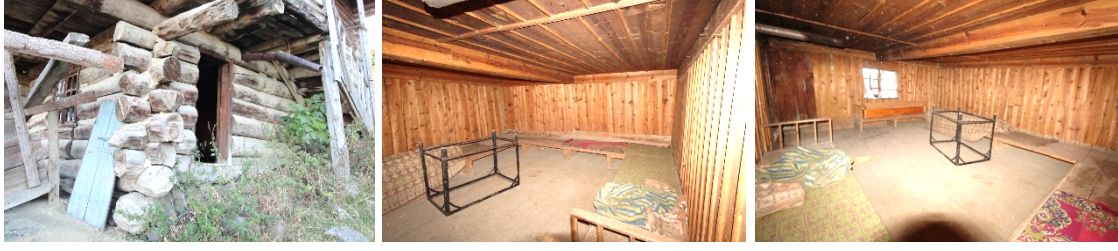
Resim 17. Sarıkavak Köyü Camii, Köy Odası Genel Görünüm (O. Gündoğdu; 2023).

Çantı caminin alt katındaki köy odası tek mekânlı olarak 6.31 x 4.51 m. ölçülerinde tasarlanmıştır. Odaya kuzey cephede yer alan ahşap kapıdan giriş sağlanmaktadır. İçeride odanın dört tarafını çevreleyen ahşap sedirler bulunmaktadır. Duvar yüzeyleri ahşap çıtalar ve tahtalarla kaplanmıştır. Odada aydınlatma güney cephede yer alan ahşap pencereyle sağlanmıştır. Ahşap çıtalı düz tavanın ortasında ahşap giriş bulunmaktadır (Resim 17, Çizim 4). Camide kurt boğaz geçme kullanılırken alt kattaki köy odasında kara boğaz geçme kullanıldığı görülmektedir. Özgünlüğünü koruyan bu yapı, günümüzde kullanılmamakla birlikte ahşap yapısının sağlıklı olması itibarıyla iyi durumdadır. İki katın da çantı tekniğiyle inşa edilmiş olması da örnekler içerisinde ünik bir form sunması bakımından önemlidir.

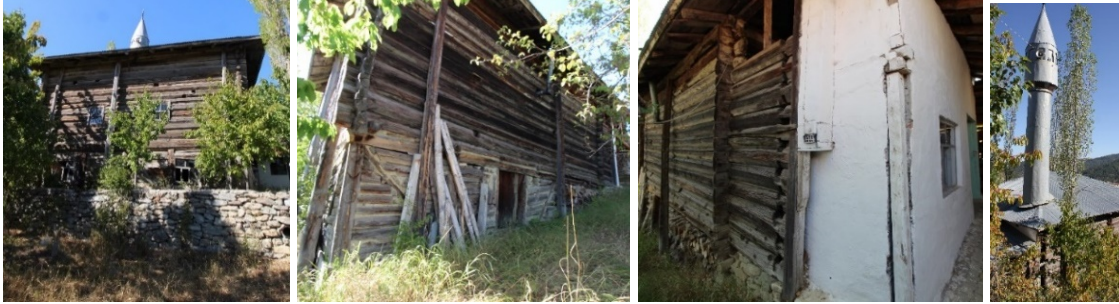
Resim 18. Yaylacıkseki Köyü Camii+Köy Odası Dış Görünüşler (O. Gündođdu; 2023).

aşşaplar üzerinde çok sayıda kare açıklık bulunmaktadır. Ancak yapı iç mekânda güney cephede bulunan dikdörtgen formdaki iki küçük giyotin pencere ve üst kotta bulunan küçük kare pencereyle aydınlatılmaktadır. Yapının kuzeydoğu köşesinde bulunan minaresi ahşap olup günümüzde üzeri sacla kaplanmıştır (Çizim 5, Resim 18).

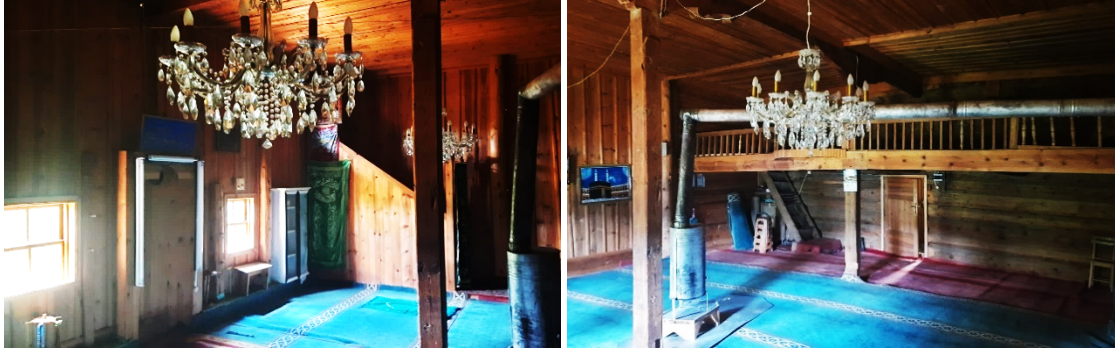
Resim 19. Yaylacıkseki Köyü Camii, Harim Genel Görünüş (O. Gündoğdu; 2023).

küçük boyutlu kare açıklık mevcuttur. Minber ve mihrap ahşap malzemeden sade tasarımla yapılmıştır. Orta kısmı oval şekilde dışa taşkın kadınlar mahfili, doğu-batı doğrultusunda yerleştirilmiştir. Ahşap direklerden biri burada destek olarak kullanılmıştır. (Resim 19).

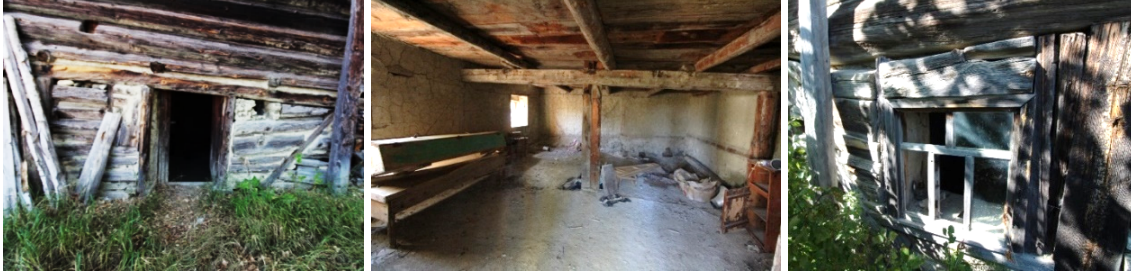
Resim 20. Yaylacıkseki Köyü Camii, Köy Odası Genel Görünüş (O. Gündoğdu; 2023).

Caminin zemin katındaki köy odası, günümüzde kullanılmadığı için bakımsız durumdadır. Tek mekân olarak tasarlanan dikdörtgen planlı odanın girişi batı cephede bulunmaktadır. Odanın zemini sıkıştırılmış topraktan, duvarları sıvalı, tavanı ise tahtadan yapılmıştır. Ortasında yer alan ahşap kirş ise iki ahşap direkle desteklenmiştir. Oda, çantı tekniği yerine ahşap ve kerpiç malzeme kullanılarak karkas sistemle inşa edilmiştir. Güney cephede yer alan iki büyük pencereyle oda aydınlatılmıştır. Oda günümüzde sedir-seki, ocak, dolap gibi geleneksel elemanlardan yoksundur ve depo olarak kullanılmaktadır. Yapı bu haliyle özgün işlevini kaybetmekle birlikte duvar ve zeminde sekilerin izleri görülmektedir (Resim 20).
