İzmir Tarihi Akseki Han Çinileri Belgelenmesi ve Koruma Önerisi

İzmir Historic Akseki Han Tiles Certification And Protection Proposal

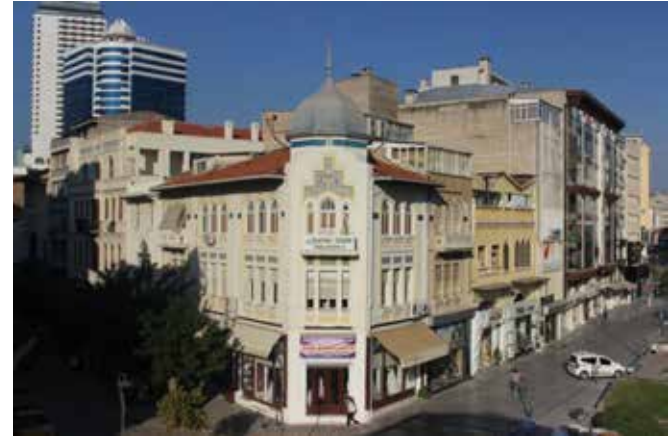
Resim 3. Akseki Han ön cepheden görünümü.
Fotoğraf: Ebru Köse KOÇAK

Yapının köşe kesimli cephesinin üst katındaki kemerli pencere alınlıklarında yer alan çini süslemeler dilimli sivri bir kubbeyle belirtilmiştir. Çini panolar üst iki kat arasına yerleştirilmiştir. Kiremitle örtülü çatının saçakları, alt yüzeyleri bu tür yapılarda sık rastlanan biçimde karelerin oluşturduğu desenli yüzeye kaplıdır (Aslanoğlu, 1980:129).

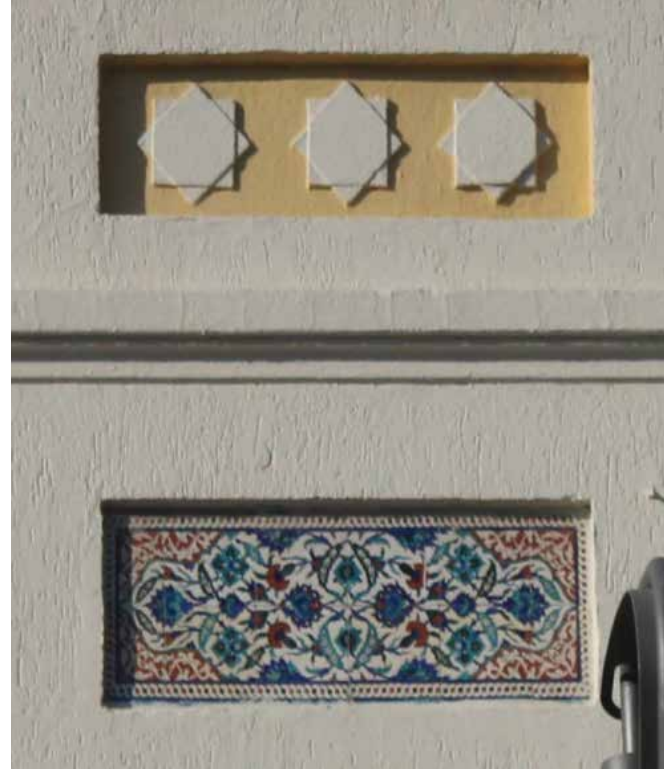
Resim 5. Güney cephesindeki çini pano. Fotoğraf: Ebru Köse KOÇAK.

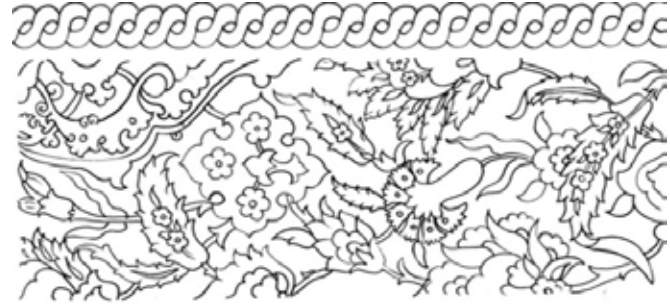
Resim 6. Güney cephesinden pano detay çizimi.
Çizim: Ebru Köse KOÇAK.

Yan cephelerinde yıldızlı kabartmaların altındaki çiniler $\frac{1}{4}$ simetrik kompozisyondan oluşturulmuştur. Bitkisel motifler ve rumi motifinin kullanıldığı kompozisyonda hatayi, karanfil, yaprak, gonca ve lotus motifleri görülmektedir. Bitkilerin oluşturduğu şemsenin zemini beyazdır. Kobalt mavi, yeşil, turkuaz ve kırmızı renkler kullanılmıştır. Kırmızı zeminde beyaz kanatlı rumiler görülmektedir.

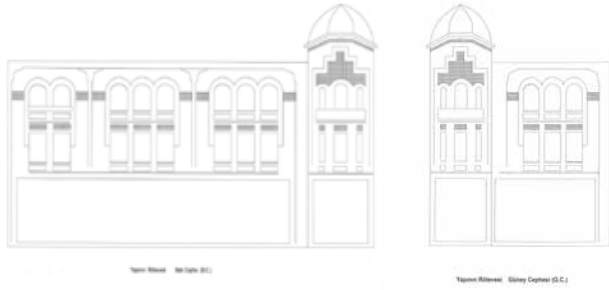
Resim 7. Yapının cephe çizimleri. Çizim: Ebru Köse KOÇAK.
