AZ BİLİLEN BİR ÖRNEK: EDREMIT KURŞUNLU CAMİ

A LITTLE KNOWN SAMPLE: EDREMIT KURSUNLU MOSQUE

Sevil Derin *

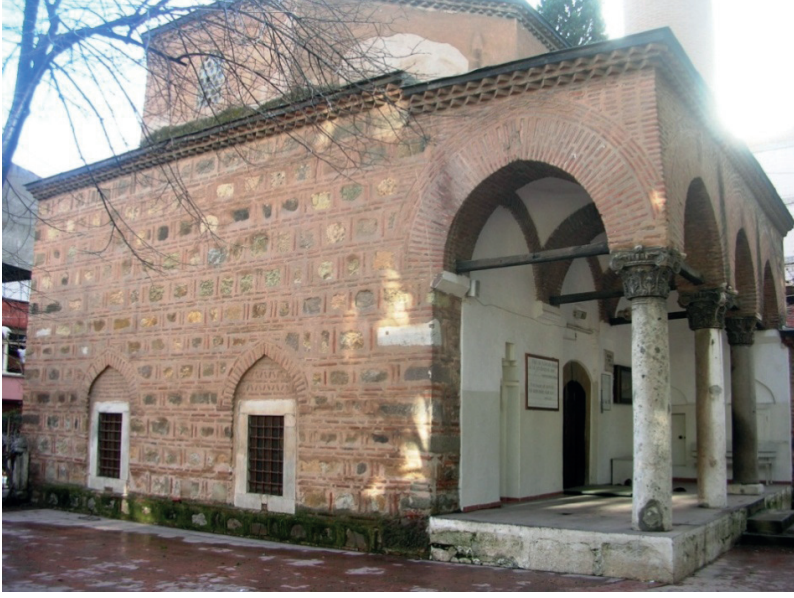
F.2- Edremit Kurşunlu Cami. Son onarımlardan önce doğu cephesi.

Doğu cephesinde, zemine yakın yerleştirilmiş iki pencere vardır. Bu pencerelerin her biri tuğladan, sivri kemerli birer çökertme içine yerleştirilmiştir. Dikdörtgen şekilli pencerelerin söveleri mermerdendir. Pencerelerden güneydekinin alınlığı, yatay yerleştirilmiş tuğla sıraları ile doldurulmuşken, kuzeydekinde iki sıra zikzak motifi vardır (F.2).

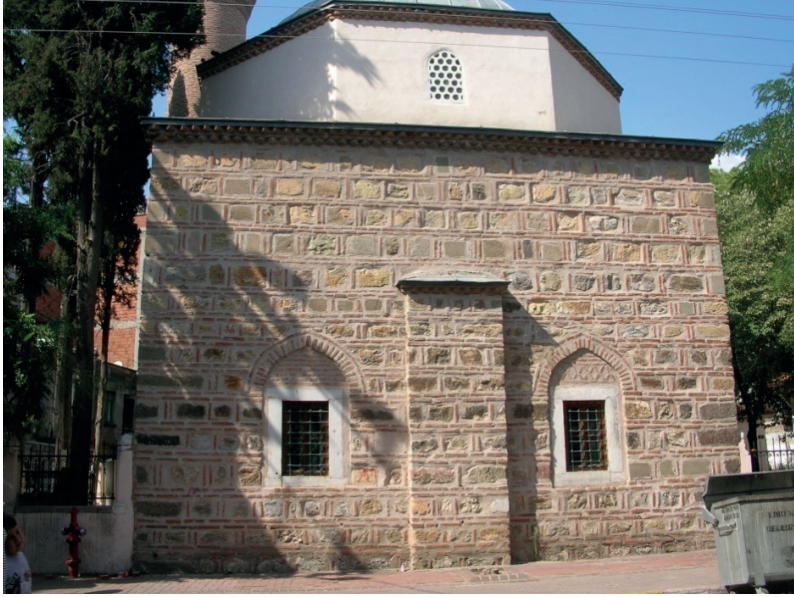
F.3- Edremit Kurşunlu Cami. Güney cephesi.

Güney cephesinin ortasında mihrap nişinin cepheden yaklaşık 20 cm çıkıntı yapan payandası görülmektedir.⁵ Cephe yüksekliğince devam etmeyen bu çıkıntı, tuğladan bir sıra kirpi saçakla son bulmaktadır. Mihrap çıkıntısının iki yanına yerleştirilmiş birer pencere, mimari özellikleri yönünden doğu cephedekilerle benzer özelliklere sahiptir. Yalnız bu pencerelerden batıdakiinin alınlığı yatay yerleştirilmiş tuğlalarla doldurulmuşken, doğudakinin içinde tuğla ile yapılmış bir sıra baklava motifi yer almaktadır (F.3).

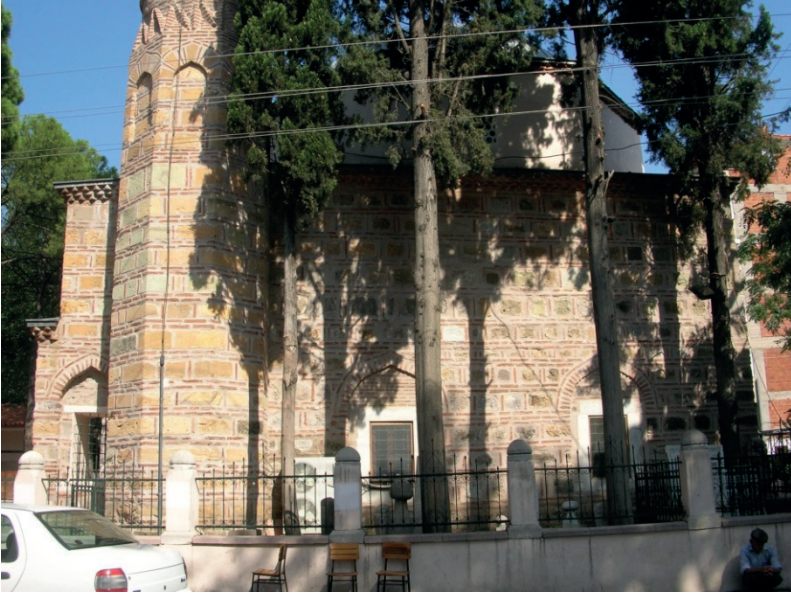
F.4- Edremit Kurşunlu Cami. Batı cephesi.

Yapının batı cephesi doğu cephesi ile benzer özelliklere sahiptir. Bu cephedeki iki pencereden kuzeydekinin alınlığı yatay tuğla sıraları ile doldurulmuş, güneydekinin içine tuğla ile bir sıra zikzak motifi yapılmıştır (F.4).

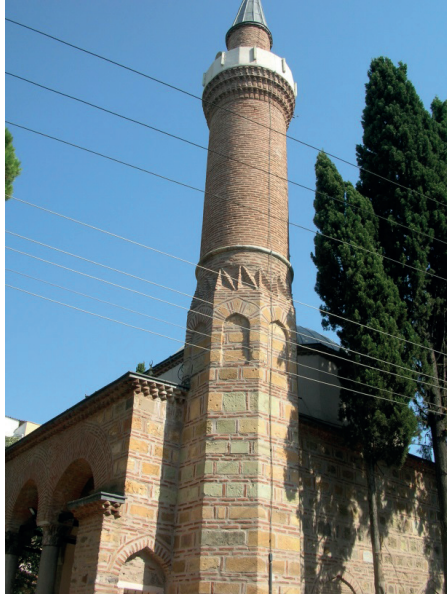
F.5- Edremit Kurşunlu Cami. Minare.

Sekizgen kesitli minare kaidesinin beş kenarı cepheden taşmaktadır. Kaide ve pabuç kısmının altı bir sıra kesme taş iki sıra tuğla şeklinde almalı duvar örgüsüne sahiptir. Taşların bir sıra dikey, iki sıra yatay tuğla ile kasetlendikleri görülmektedir. Yakın bir tarihte yapılmış onarımlardan birinde derzlerin çimento katkılı harç ile doldurulduğu ve harçların kesme taşlar üzerine de taşırıldığı dikkati çekmektedir. Minare girişi son cemaat yerine açılmaktadır. Minare kaidesinin üzerindeki pabuç kısmında her bir kenara tuğladan sivri kemerli birer sağır niş yapılmıştır. Pabuçtan silindirik gövdeye geçiş Türk üçgenleriyle sağlanmıştır. Bu geçiş bölümünden sonraki kesimi tuğla ile inşa edilmiş, şerefe altına da tuğladan mukarnaslar yapılmıştır. Külâh kurşun levhalarla kaplıdır (F.5).

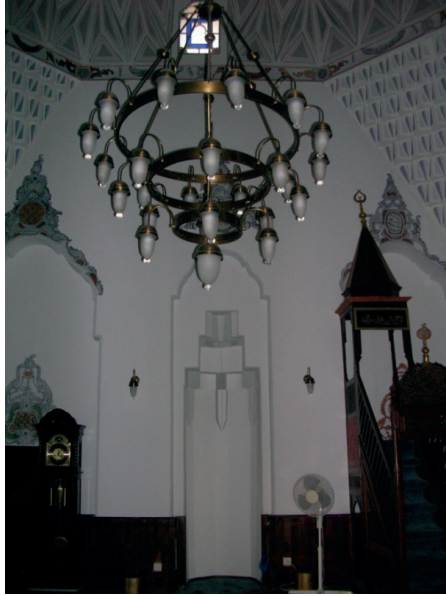
F.11- Edremit Kurşunlu Cami. Mihrap.

Güney duvarının ortasındaki mihrap, yapının ilk mihrabı deđildir. 1949 yılında yerel çalıřma yapan bir arařtırmacı⁹ bu tarihlerde mihrapta tuđla bezemeler olduđundan söz etmektedir. Daha sonraları ise bu bezemelerin önce başka süslemelerle daha sonra da badana ile tamamen kapandıđını belirtmektedir. Yakın zamandaki bir onarımda, dıř mihrabın formuna benzetilerek ahřap malzeme ile yeniden inřa edilmiş, son onarımlarda da ahřap kaplama kaldırılmışır (F.11).

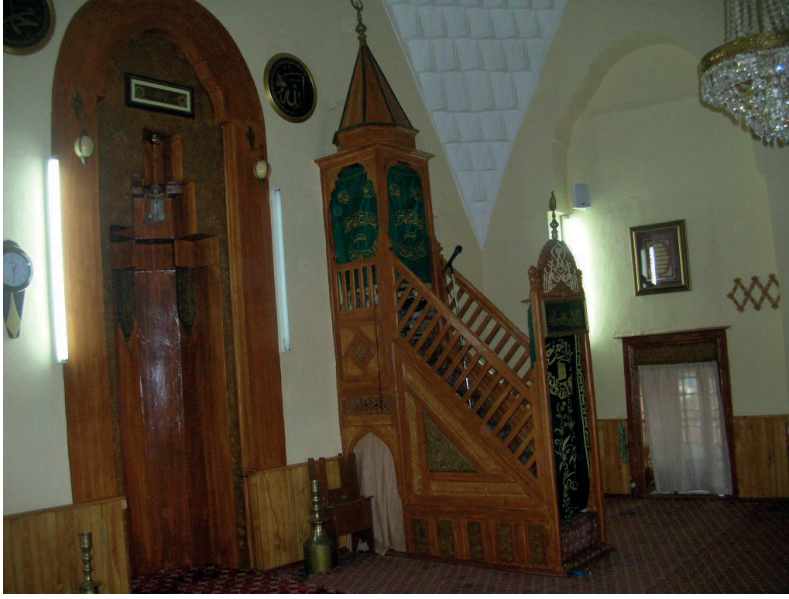
F.12- Edremit Kurşunlu Cami. Onarım öncesi mihrap ve minber.

Minber kapısının tepeliğinde düz yüzeyli oyma tekniđi ile bitkisel motifler üzerine dini içerikli yazılar yazılmışır (F.12).
