UKRAYNA'DA BİR HASEKİ SULTAN CAMİSİ VE YADİGÂR KALAN MİNBERİ

A HASEKI SULTAN MOSQUE IN UKRAINE AND ITS MINBAR AS ITS REMINDER

Muzaffer Özgüleş*, Filiz Özer**

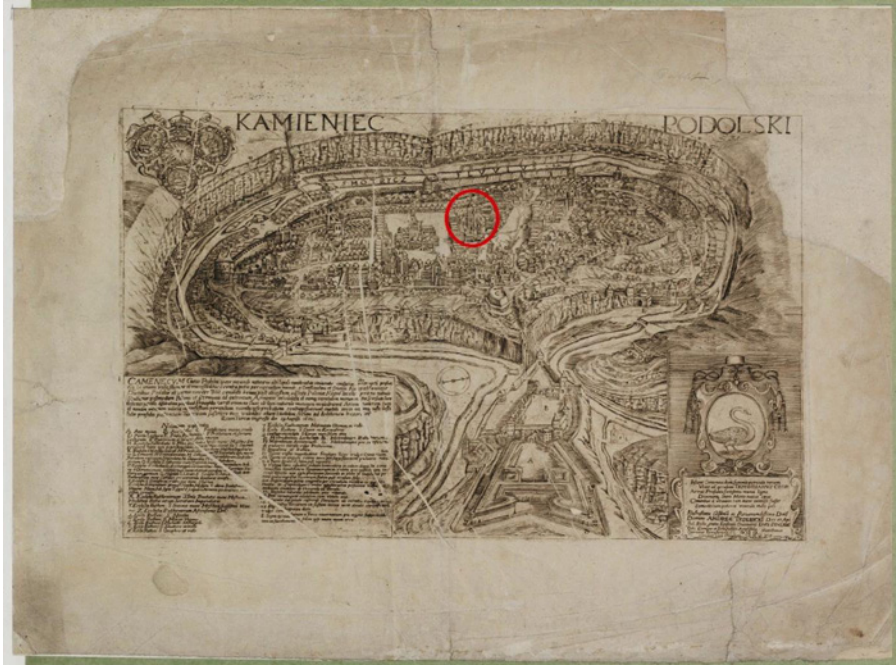
Şekil 2 Tomaszewicz'e ait 1672 tarihli Kamanıçe haritasında Haseki Gülnuş Sultan'ın camisine çevrilen St. Nicholas Kilisesi (Wikimedia Commons).

Günümüzde Ukrayna'nın güneybatısında kalan Kamañçe, 17. yüzyılda Lehistan'ın Podolya Eyaleti'nin başkentiydi ve Dinyester'in bir kolu olan Smotriç Nehri'nin at nalı şeklinde bir kıvrım yaptığı noktadaki konumuyla fethedilmesi güç bir kaleydi.³⁶ Bu şehirdeki en önemli dini yapılardan olan St. Nicholas Kilisesi, şehrin tam merkezinde ve çevresine hâkim bir noktada yer almaktadır.³⁷ Şehrin en önemli meydanlarından biri olan ve geçmişten günümüze dek aynı adla anılan Leh Pazarı'nın³⁸ hemen yanındadır (Şekil 2, Şekil 3, Şekil 4).

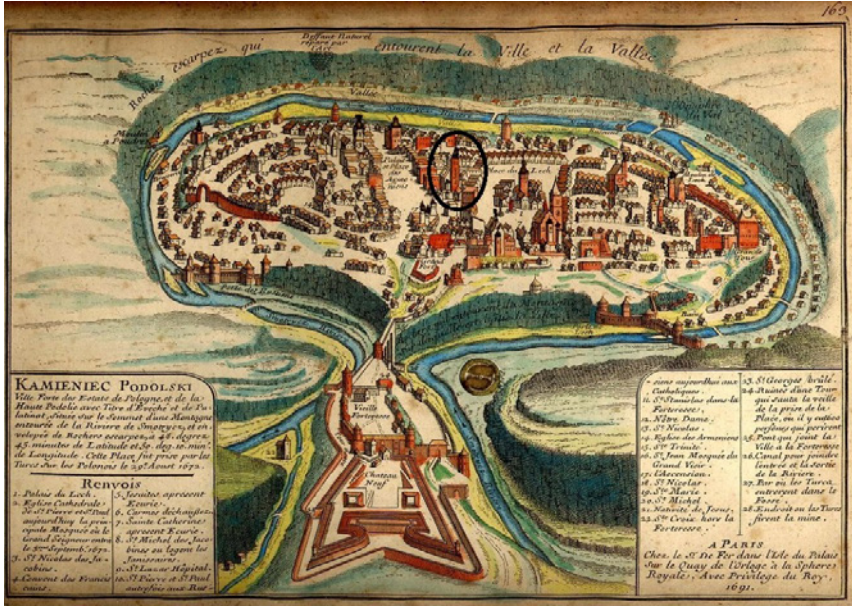
Şekil 3 de Fer'in Tomaszewicz haritasını örnek alarak 1691'de çizdiği Kamançe haritasında Haseki Gülnuş Sultan'ın camisine çevrilen St. Nicholas Kilisesi (Wikimedia Commons).

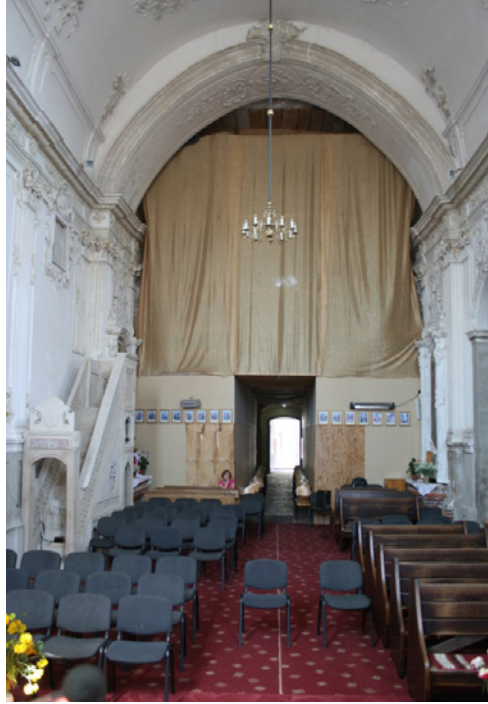
Şekil 9 Koro bölümünden restorasyon nedeniyle kapalı olan orta nef bakiş. Yan neflere ve buradaki şapellere geçiş de orta neften sağlanmaktadır.

güneyinde yan nefler bulunur (Şekil 9). Bunlar orta neften birer paye ve bu payeleri duvarlara bağlayan ikişer kemerle ayrılmıştır. Bu yan neflerin her biri, uzun kenarı orta nefi oluşturan birimlerin kenar uzunluğuna eşit, diğer kenarıysa daha kısa olan bir dikdörtgen şeklindeki iki birimden oluşur ve apsis doğrultusunda yan yana konumlanan bu birimler çapraz tonozla örtülüdür. Bunlardan kuzeydeki St. Valentine Şapeli, güneydeki ise St. Catherine Şapeli olarak anılmaktadır ve bu birimler dışarıdan eğik bir çatıyla örtülüdür (Plan 2).

tasında, kuzeydeki St. Dominik Şapeli'nin girişinin tam karşısında, güney duvarına bitişik konumdadır (Şekil 9).

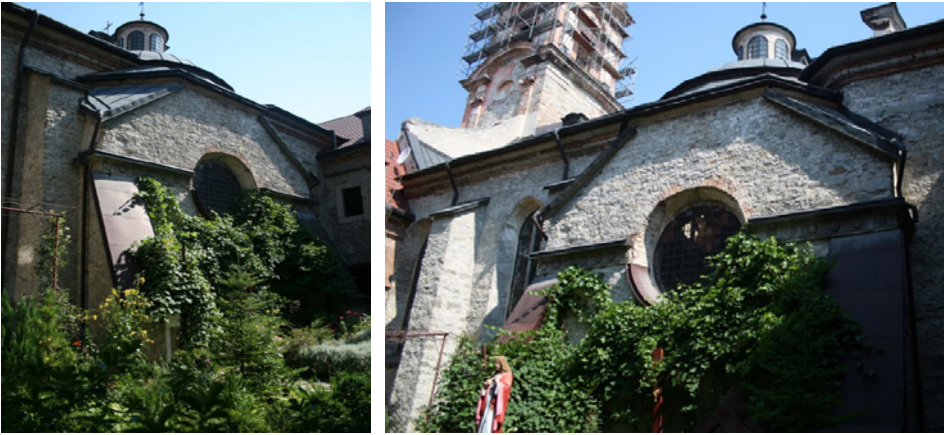
Şekil 11 Maria Rozhanova Şapeli'nin dıştan görünüşü.

Maria Rozhanova Şapeli'nin, Polonya'daki Rönesans mimarisinin tipik bir örneği olarak görülen⁴¹ fenerli ve alçak kasnaklı kubbesi, kemerlere ve pendentiflere oturur. Küçük bir kubbeye taçlanan fenerdeki yuvarlak kemerli altı pencereden ve manastır bahçesine açılan yuvarlak pencereden ışık alan şapelin güney duvarı iki payandayla desteklenir. Dış cephede bu duvar üzerinde ve söz konusu yuvarlak pencerenin orta noktası hizasında uzanan triglif ve rozetlerden oluşan bir friz ve bunun üzerinde yumurta-ok dizili dışarıya taşkın bir korniş yer almaktadır. Kubbe eteğinde ve fener kubbesinin hemen altında dişli friz ve katlı silmelerden oluşan bir saçak vardır. Fener dış yüzeyinin bitkisel motiflerle bezeli olduğu görülmektedir. Manastır avlusuna bakan dış cephenin restorasyon nedeniyle rasplanması sayesinde bu bölümün yapım malzemesinin moloz taş ve tuğla olduğu görülmüştür (Şekil 11).

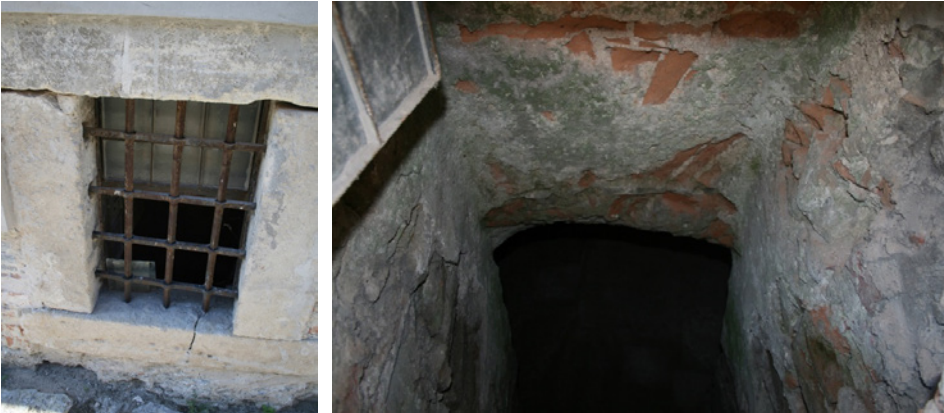
Şekil 13 Mezar mahzenlerine açılan pencere ve bu pencereden içeriye bakış.

Bu şapelin doğusunda ve koronun kuzeyinde kalan St. Dominik Şapeli ise kubbeyle örtülü şapellere göre daha küçüktür ve çapraz tonozla örtülüdür. Dışarıdan eğik bir çatıyla örtülü olduğu görülen şapel, kuzey yönde açılan basık kemerli bir pencereden ışık almaktadır (Şekil 12). Bu şapelin doğusundaki bölüm, yapıya sonradan eklenmiştir. Ancak aynı yerde daha önce kutsal eşyaların saklandığı birimin olduğu arkeolojik verilerden tespit edilmiştir.⁴² Gerek bu şapelin gerekse diğerlerinin dışa bakan alt bölümlerinde açılan küçük geçitlerden mezar mahzenlerine inilir (Şekil 13).

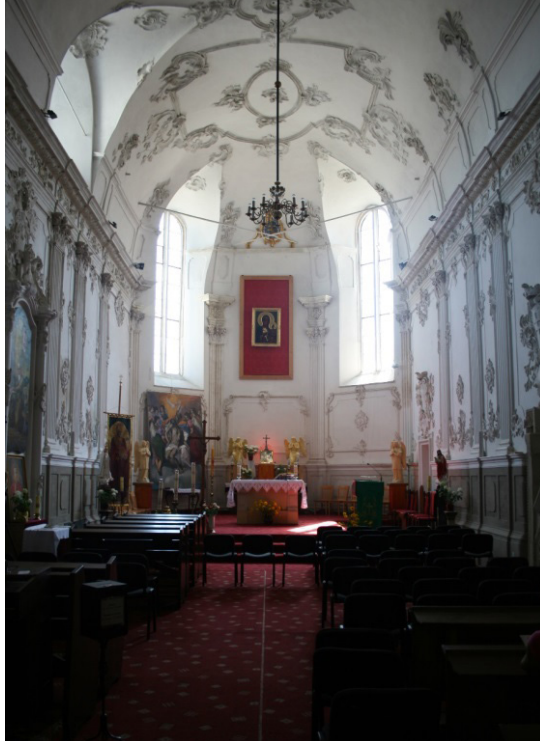
Şekil 14 Gülnuş Sultan'ın camisinin sahnı olarak kullanılan kilisenin koro bölümünden apseye bakış.

Beşik tonozla örtülen koro bölümünün tavanı, sivri kemerli pencere açıklıklarına uzanan tonozlarla hareket kazanmıştır (Şekil 14). Ancak yukarıda verilen planda gösterildiği gibi apsisteki pencerelere uzanan iki tonoz vardır, ancak sağda ve solda üçer tane gösterilen tonozlardan yalnızca soldaki pencereye uzanan bir tanesi mevcuttur. Yapının dıştan çekilen fotoğraflarında (Şekil 8) apsisteki üç kemer açıklığından ortadakinin tuğlayla örüldüğü, üç yüzlü apsisi üç noktadan payandaların desteklediği ve yapının özgün taş duvar örgüsünün bantlar açılarak sergilendiği görülmektedir. Yine bu fotoğraf koroyu içten gösteren fotoğrafla karşılaştırıldığında, içeriden görünen beşik tonozun üzerinde bir çatı katı olduğu ve buranın kırma çatı içinden açılan küçük pencerelerle aydınlandığı anlaşılmaktadır.

gotik kemerleri hâlâ görülebilmektedir. Bu bölümün örtüsü olan tonozların da daha önceki ahşap çatının yerini aldığı ve yine dışarıdan gotik dönemdeki çatı kornişinin açılan bantlardan görülebildiği ifade edilmiştir⁴³ (Şekil 8). Yapının içinde bugün de görülebilen rokoko alçı süslemeler ise yukarıda söz edilen 18. yüzyılın ortalarındaki yenilemeden kalmadır (Şekil 14).

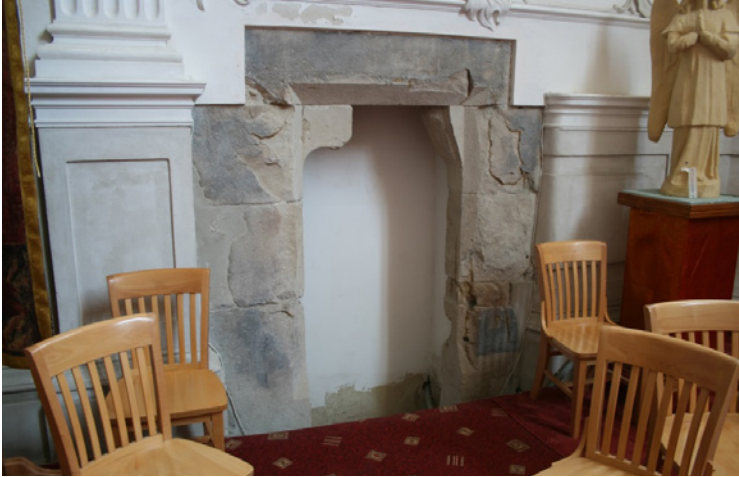
Şekil 15 Koro bölümünün kuzey duvarında ve apseye yakın konumda yer alan sonradan kapatılmış kapı.

Yapının koro bölümünün kuzey duvarında ve apsise yakın konumda yer alan bir kapı, sonraki yeniden yapımlar sırasında alçıyla kapanmış, ancak son restorasyonlardan birinde açığa çıkarılmıştır (Şekil 15). Bu ayrıntı sayesinde yapının özgün malzemesi olan kesme taş da görülebilmektedir. Bu taşların üzerinde yer alan siyahlıklar ve hasarlar, yapının geçirdiği yangınların izleri olmalıdır.⁴⁴

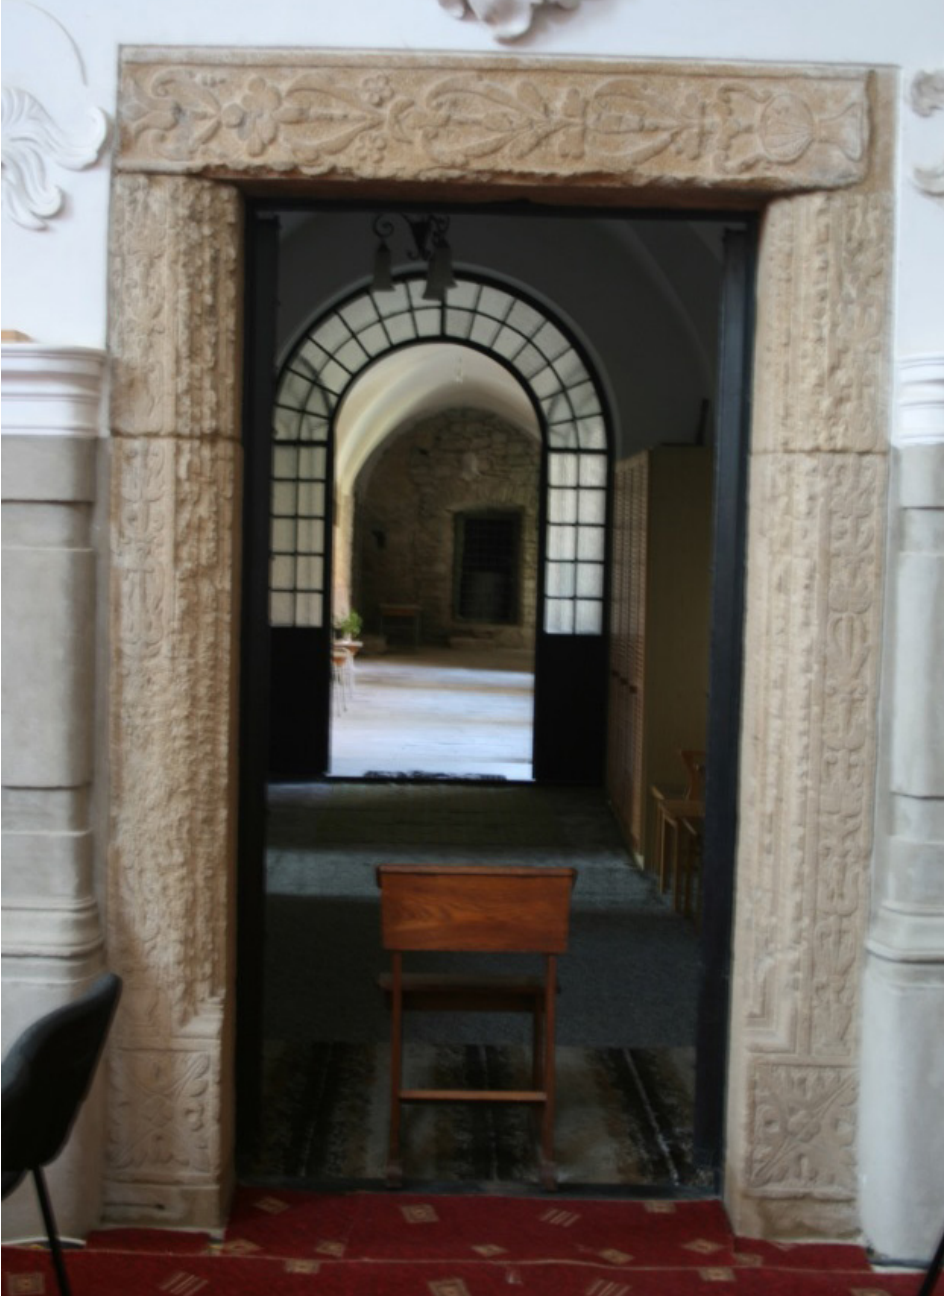
Şekil 16 Koro bölümünün güney duvarında yer alan manastıra geçiş kapısı.

Yapının koro bölümünün güney duvarında yer alan ve erken 17. yüzyıla ait olduğu düşünülen düz atkılı kapı, lentosunda ve sövelerinde yer alan süslemelerle dikkat çekmektedir (Şekil 16). Buradan kilisenin güneyinde yer alan manastıra geçiş sağlanmaktaydı ve yapı camiye dönüştürüldüğünde bu kapı örülerek kapatılmıştı. Büyük olasılıkla caminin mihrabı burada açılan bir niş içindeydi ve tam olarak güneye yönelmişti (Plan 2). 18. yüzyılın başında Dominikenler yapıyı tekrar elde ettiklerinde bu nişi açarak, gotik döneme ait çapraz tonozlu bir geçişle (Şekil 17) manastır avlusuyla bağlantı kurmuşlardır. Öte yandan manastırın 18. yüzyıldaki yeniden yapımı sırasında gotik dönemdeki özgün duvar doğrultularının korunup korunmadığı kesin olarak bilinmediği için bu kapının, orijinalinde burada yer alması muhtemel kutsal ekmek ve kâsenin muhafaza edildiği odaya açılıyor olabileceği düşünülmektedir. Başka bir ihtimalle yapının apsisinin kuzeydoğu duvarının bir niş açılarak mihrap olarak kullanılmış olabileceği düşünülse de 2001 yılında yapılan başka bir restorasyon sırasında çekilen fotoğraflar incelendiğinde (Şekil 18) içte mihrap nişi olabilecek bir iz görülmezken dışta derin bir nişin varlığı görülmektedir.⁴⁵

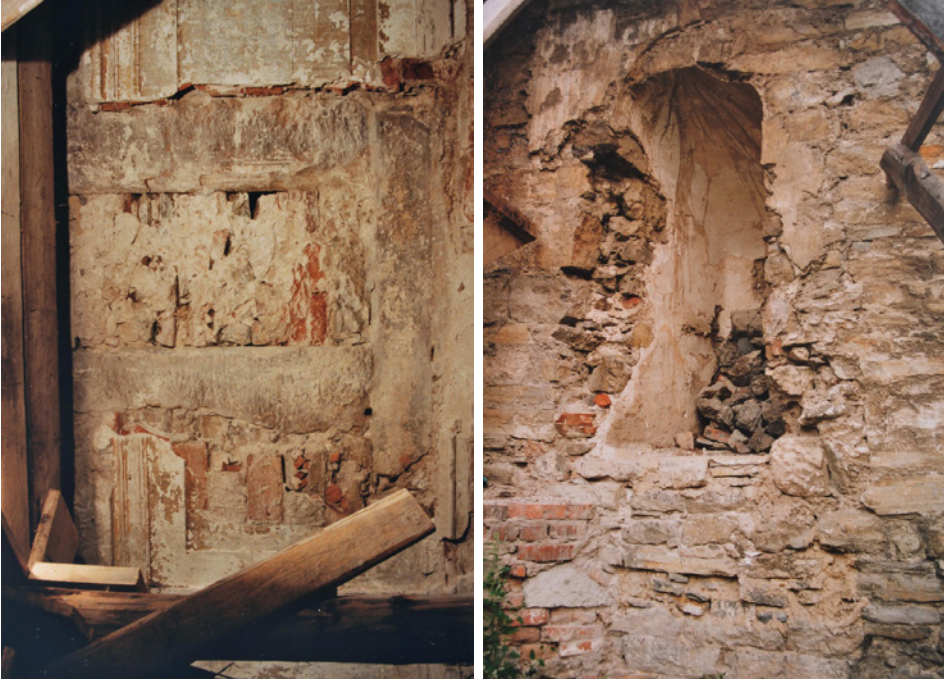
Şekil 18 2001 yılındaki restorasyonda apsis güneydoğu duvarının içten (solda) ve dıştan (sağda) görünümü (Fotoğraflar: K. Jurków ve J. Smaza).

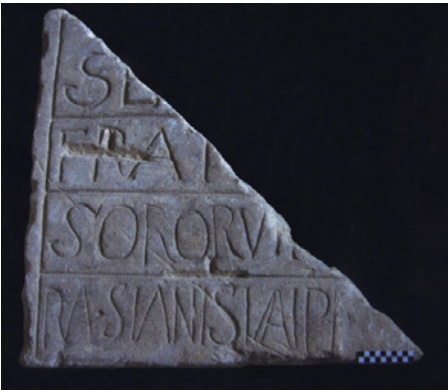
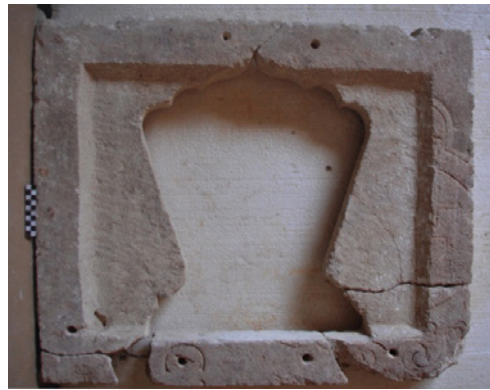
Şekil 21 Minberin 2004-2007 yıllarındaki restorasyonunda tespit edilen devşirme malzemelerden üç farklı mezar taşından Latince kitabeli ve armalı parçalar (Fotoğraflar: Krzysztof Jurków, Bartosz Markowski).

2004-2007 yılları arasında Varşova Güzel Sanatlar Akademisi’nden Janusz Smaza liderliğindeki ekibin yürüttüğü kapsamlı restorasyonda özgün devşirme malzemeleri tespit edilmiş, minberi oluşturan parçalar ayrılıp tekrar birleştirilirken metal bağlantı elemanları yenilenmiş, alçıtaşı bazlı bir karışımla eksik parçaları bütünlenmiş, sonraki yüzyıllarda üzerine sürülen alçı ve boyalar kaldırılarak küçük bir kısmı kalan kırmızı, mavi ve yeşil özgün renkleri ortaya çıkarılmış ve sonrasında St. Nicholas Kilisesi’ne taşınmıştır⁴⁹ (Şekil 21). Böylece, farklı politik ve dini iklimlerin etkisi altında -tıpkı yapının kendisi gibi- zorlu süreçler geçiren minber, asıl yerine geri dönmüştür. Kamañiçe’deki Haseki Gülnuş Sultan Camisi’nden günümüze ulaşan en önemli unsur olan minber halen uzun orta nefin or-

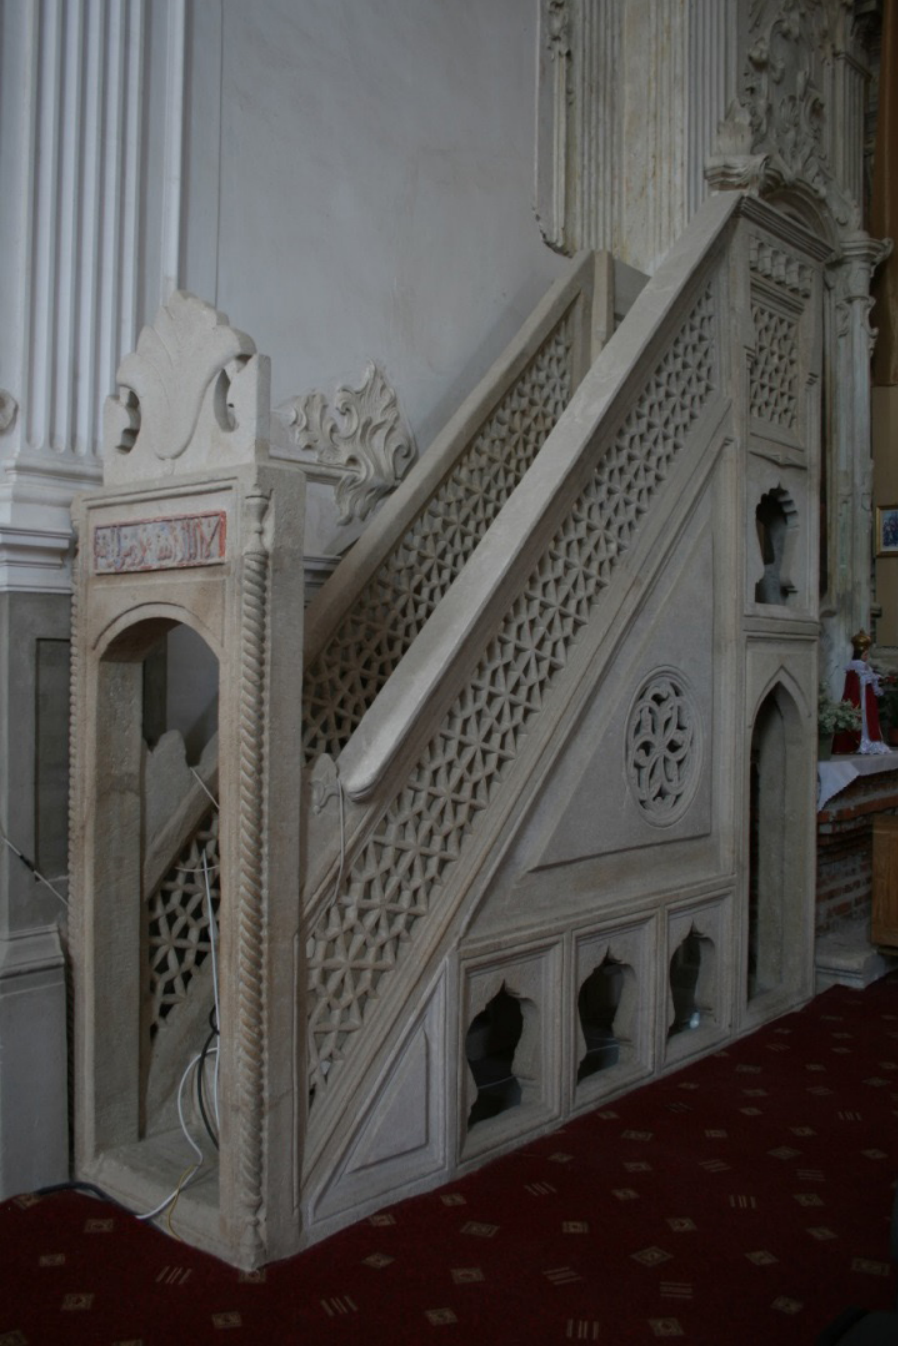
Şekil 22 Kamanice Haseki Gulnuş Sultan Camisi'nin minberi.

Baldaken ve külah bölümü günümüze ulaşmayan, 3,78 m uzunluğunda ve 3,90 m yüksekliğindeki minber 14 basamaklıdır⁵⁰ (Şekil 22). Kumtaşından yapılan minberin, 2004-2007 yıllarındaki restorasyon sırasında, duvara dönük olduğu için görülemeyen bölümlerinde üç parça yerel devşirme malzeme kullanıldığı tespit edilmiş, bunların üzerindeki Latince yazılar nedeniyle mezar taşları olduğu anlaşılmıştır⁵¹ (Şekil 21). Başka bir devşirme malzeme de minberin geçit bölümünün tavanında yer almaktadır (Şekil 23). Yine minberin duvara dönük tarafındaki aynalığın bazı yerlerinde kırmızı renkli özgün boyalar mevcuttur (Şekil 24). Minberin girişindeki basık kemerin üzerinde yer alan Kelime-i Tevhid yazılı panonun çerçevesi ve harfleri aynı kırmızı renge sahiptir ve zemininde mavi renk görülmektedir (Şekil 25).

Minber, basık kemerli bir girişe sahiptir (Şekil 22). Bu kemerin köşelikleri, alttan kemer yayına üstten kitabenin dikdörtgenine, yanlardansa sütunçelere paralel olacak şekilde silmelerle sınırlandırılarak bezemesiz bir kabartma şeklini almıştır. Bunun üzerinde, Kelime-i Tevhid'in yazılı olduğu, zemini mavi, harfleri ve çevreleyen silmesi kırmızı renkteki kitabe yer alır. Basık kemerli giriş, üzerindeki köşelik ve kitabeye beraber dört yönden iki sıra silmeye çerçevelenmiştir. Bu silmelerin dışında ve iki yanda, burma sütun şeklinde sütunçeler yer alır. Bunların başlıkları ve kaideleri kum saati şeklindedir. Girişin en üstündeki taç kısmında ise malzemenin renginden dolayı restorasyon sırasında bütünlendiği anlaşılan palmet biçimindeki büyük bir çiçek motifi ve bunun iki yanında daha küçük boyutlu yarım palmetler yer almaktadır (Şekil 24).

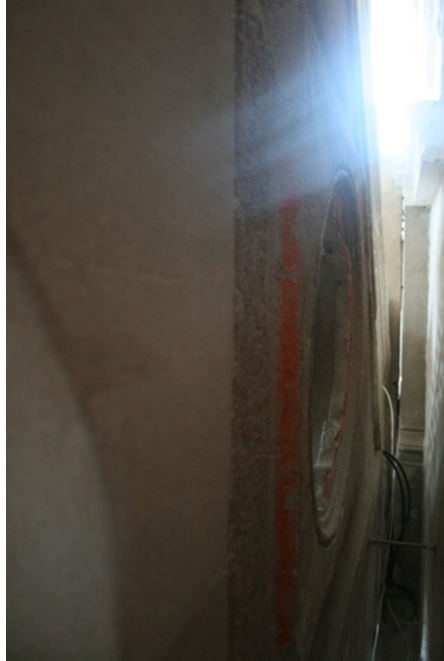
Şekil 24 Minberin duvara d3n3k taraftaki aynalıęı 3zerinde g3r3len kırmızı renkli 3zg3n boya kalıntıları.

İkizkenar dik üçgen biçimdeki aynalık, dıştan içe doğru bir kaval silme, bir düz silme ve bir içbükey silme ile çerçevelenmiştir. Üçgenin sağ üst köşesinde, kaval ve düz silmeler pahlanmıştır. Bu üçgenin içinde, kenarlardan eşit mesafede yerleştirilmiş kartuş biçiminde bir başka üçgen ve bunun da merkezinde dıştan içe doğru bir kaval ve iki düz silmeyle çerçevelenmiş bir daire yer alır. Bu dairenin içi, merkezdeki bir yıldız çiçeği motifinden altı yöne ayrılan kıvrım dal bezemeye ajurlanmıştır. İkişer ikişer birbiriyle birleşen bu dallar, birleşme noktalarında yaprak biçiminde ve daireye teğettirler. Minberin duvara dönük tarafında, bu dairesel formun içindeki bezeme tahrip olmuştur. Ancak gerek teğet noktasında kalan kıvrım dal parçaları üzerinde gerekse üçgen kabartmanın kenarında kırmızı renkli boya kalıntıları görülmektedir (Şekil 24).

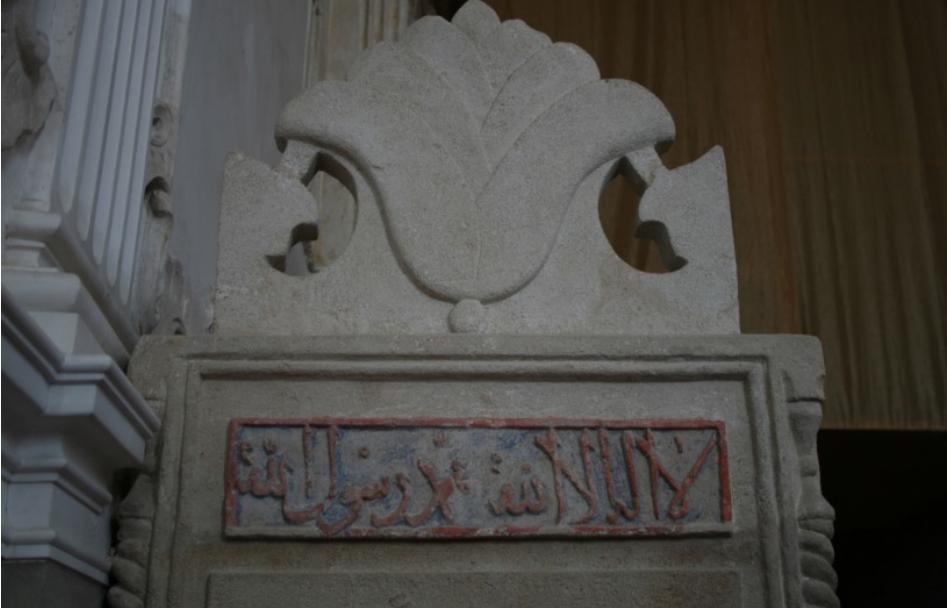
Şekil 25 Minberin girişinin üzerindeki Kelime-i Tevhid yazılı kitabe ve taç bölümü.

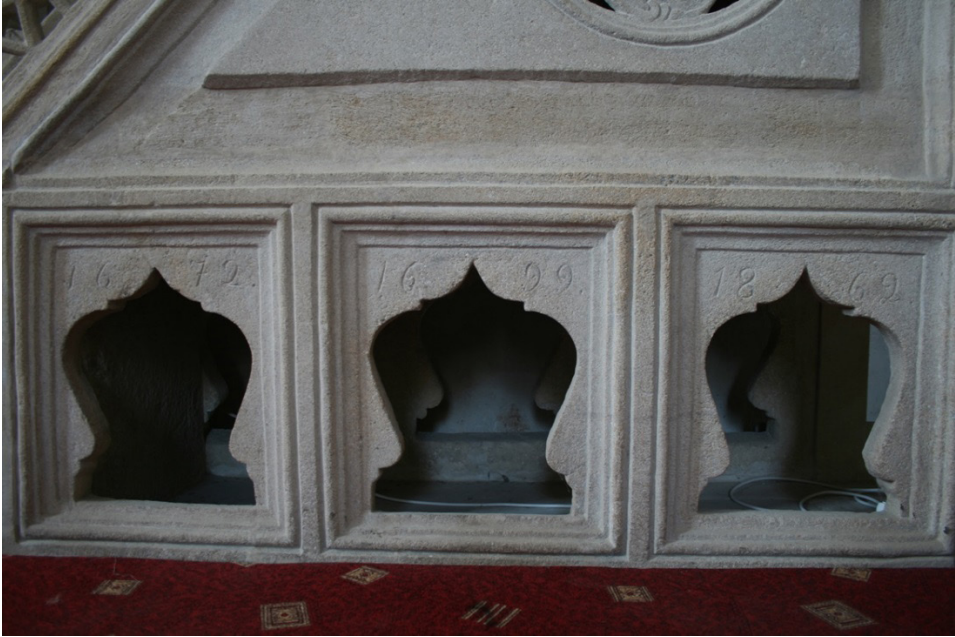
Şekil 26 Minberin süpürgelik bölümü.

Dört ayrı bölümden oluşan süpürgeliğin girişe bitişik olan ilk bölümü üçgen, diğer üçü dörtgen biçimindedir. Dıştan içe doğru profili alçalan birer kaval, ikişer düz silmeyle çerçevelenen bu bölümlerden üçgen olanın merkezinde, yine bir düz silmeyle çerçevelenmiş üçgen biçiminde boş bir kartuş yer alır. Diğer üç bölümdeyse alt tarafı geniş orta bölümü daralan ve üst bölümü tekrar genişleyen, içe taşkın sorguçları olan kaşkemer

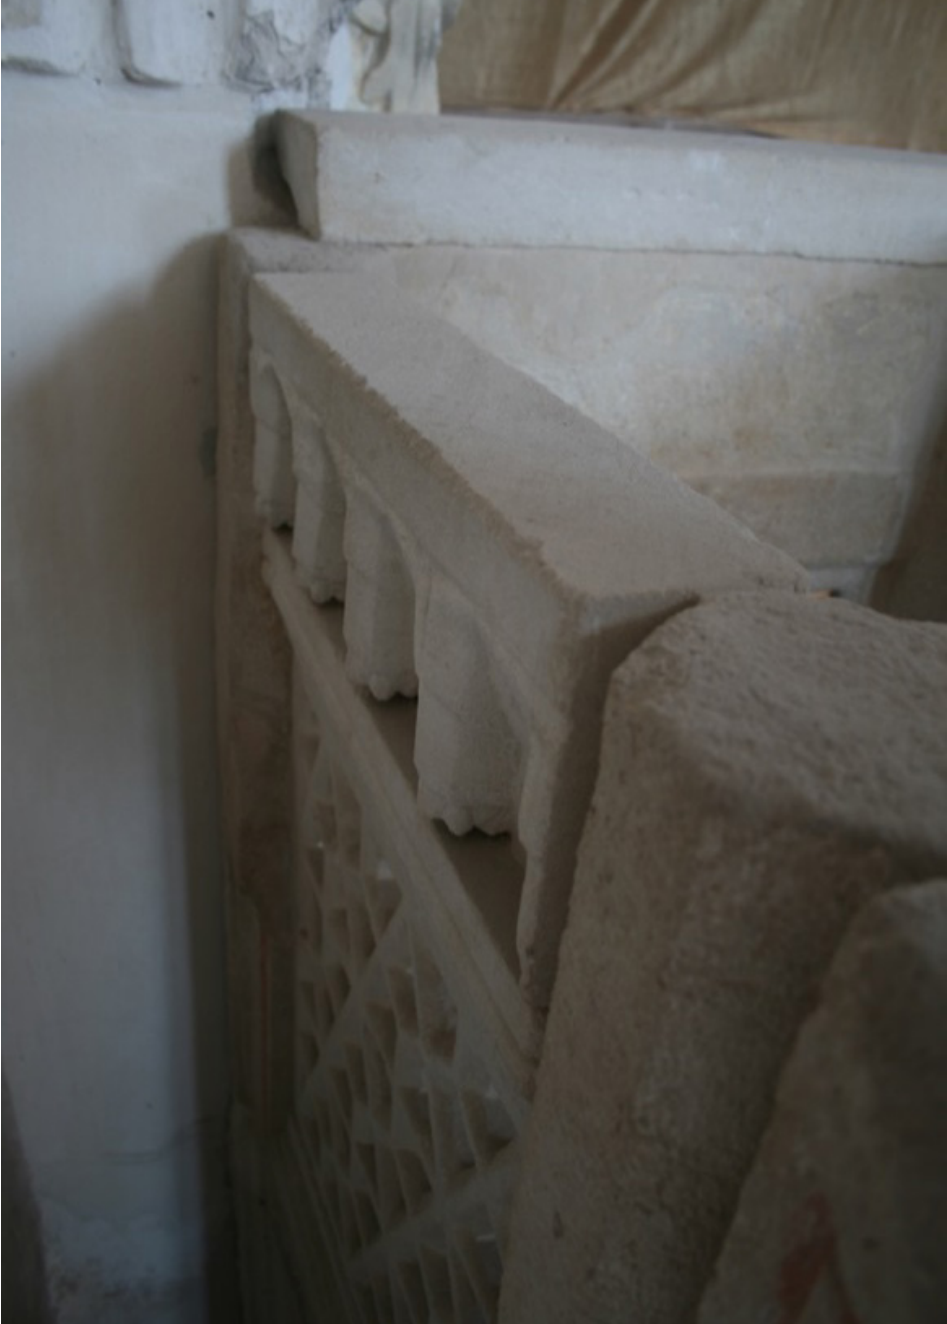
Şekil 28 Minberin günümüze ulaşmayan baldaken bölümündeki mukarnas parçaların kullanıldığı korkuluk bölümü.
