Araştırma Makalesi / Research Article

## Kaya Düşmesi Risklerinin Kentlerin Planlanmasına Etkileri: Çoruh Havzası Örneği

*Effects of Rockfall Risks on Urban Planning: The Coruh Basin Case*

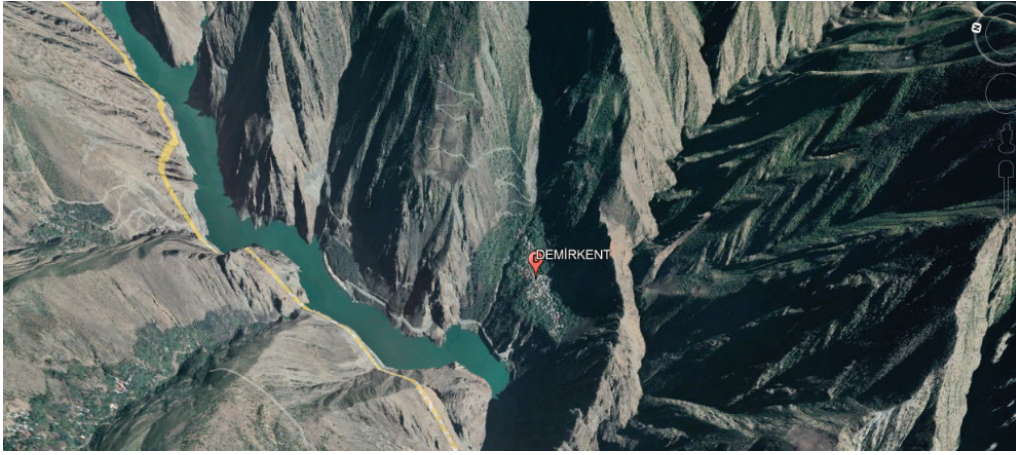
Şekil 4. Demirkent köyünün Google Earth görüntüsü.

Figure 4. Google Earth view of Demirkent village.

Demirkent köy yerleşkesinin bulunduğu alanlar düşük eğimli alanları temsil ediyor olmasına rağmen, köy yerleşkesinin doğu yamaçlarında kaynak alan-köy yerleşkesi arasındaki eğim 35°'nin üzerine çıkar (Şekil 4). Orta-sık çatlaklı yapıya sahip kaya ortamı içerisindeki süreksizlikler genelde açık (nadiren kalsit dolgulu), az pürüzlü, dik/dike yakın açılı olup eğim yönleri ve doğrultuları bakımından çeşitlilik göstermektedir. Ancak sahada devamlılığı en fazla izlenebilen süreksizlikler, diyabaz dayk dokanaları boyunca vadi doğrultusuyla uyumlu olanlardır.

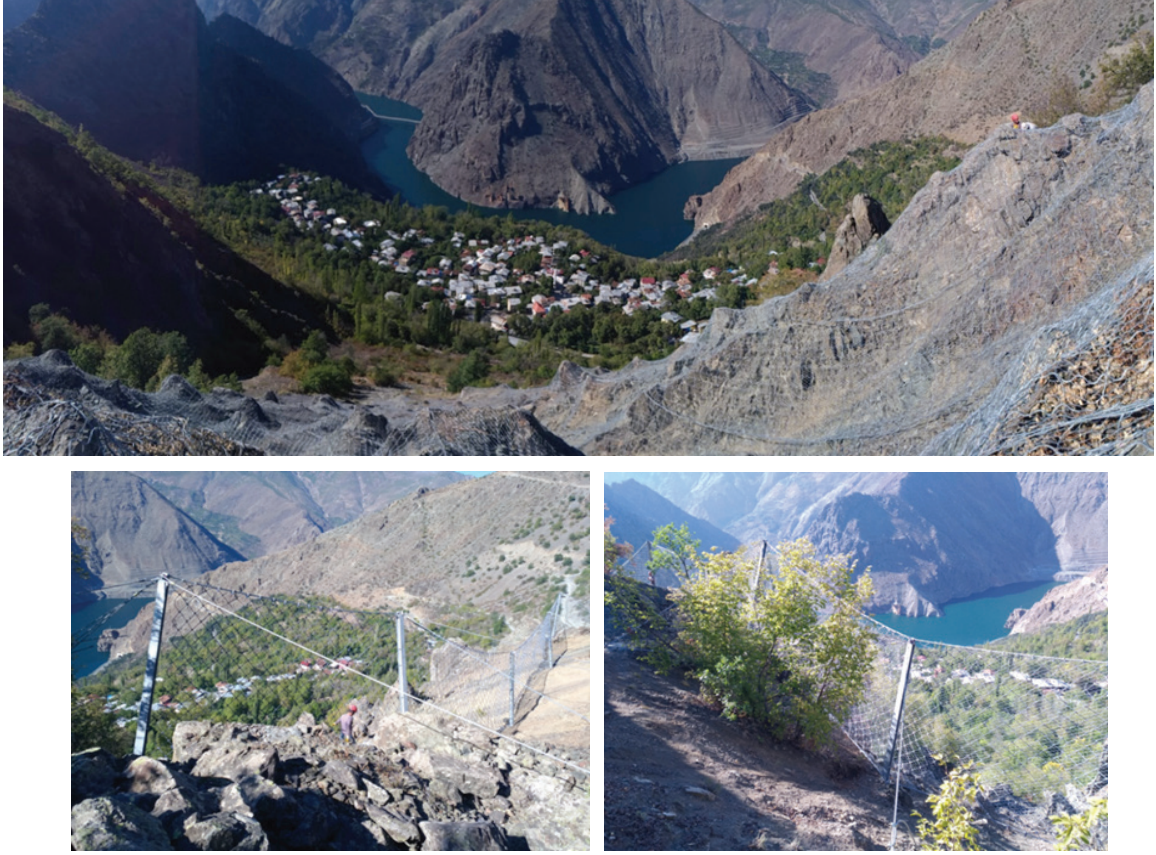
Şekil 8. Demirkent köyündeki kaya ıslahı çalışmalarının görünümü.

Figure 8. View of the rock reclamation works in Demirkent village.

konut, 1 okul ve 9 ahır tespit edilmiştir. Conefall yazılımı kullanılarak elde edilen yayılım zonu ile, daha önce düşmüş olan kaya bloklarının ulaştığı noktalar karşılaştırıldığında, yazılım sonucunda elde edilen yayılma zonunun gerçekte daha önce düşmüş olan kaya bloklarının ulaştığı en uzak mesafelerin birbiriyle uyumluluk gösterdiği görülmektedir (Şekil 6 ve Şekil 7). Mevcut durum itibariyle Demirkent köyünün kaya düşmesi afetine karşı dirençli bir yerleşke olmadığı tespiti ve sonrasında ilgili mevzuat gereği köy sakinlerinden kaya düşmesi riski altında olan konut maliklerinin daha güvenli bir alana nakli öngörülmüştür. Ancak Demirkent köyünde kaya düşmesi riskli alanlar içerisinde bulunan konutlar kaya düşmesi riski altında olmasına rağmen, köy sakinleri başka bir alana taşınmak istememişlerdir. Bu durumda Demirkent köy yerleşkesinin afete dirençli hale getirebilmek adına önlem projeleri geliştirilmiş ve sahada uygulanmıştır (Şekil 8).

Demirkent köyünde kaya ıslahı çalışmalarının yapıldığı tarihten (2018) günümüze kadar herhangi bir kaya düşmesi olayı görülmemiştir; Kaya düşmesi kaynak alanda çelik halatlarla güçlendirilmiş tel ağlar ile yapılan yüzey örtülemeleri (stabilizasyon türü önlem) ve alt kotlarda çelik kaya bariyerleri (koruma türü önlem) imatları yapılmıştır. Analizler sonucu elde edilen blok sıçrama yükseklikleri ve kazandıkları toplam kinetik enerji değerlerine göre bariyerlerin yükseklik ve

enerji kapasiteleri belirlenmiştir. Stabilizasyon türü önlem imatları sayesinde günümüze kadar çelik kaya bariyerlerinin enerjilerine eş (2000 Kj ve 1000 Kj) bir kaya düşmesi olayı bariyerlere ulaşmamıştır. Sahada, ıslaha yönelik yapılmış tüm uygulamalar, periyodik olarak sahada kontrol edilmekte olup buna bağlı olarak bakım çalışmaları da yapılmaktadır.

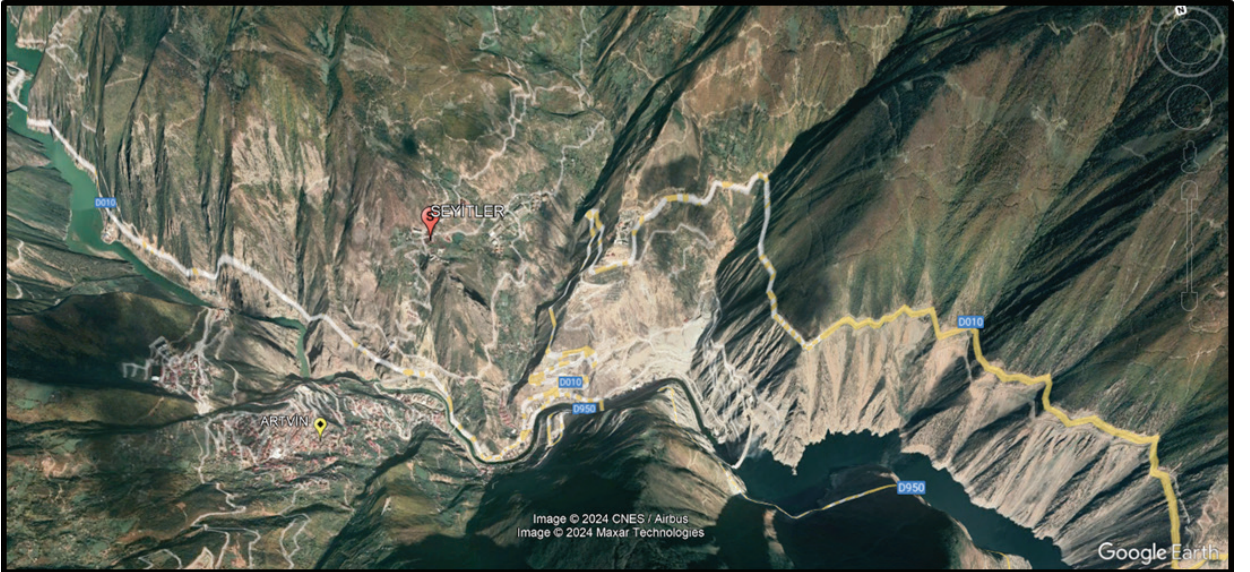
Şekil 9. Seyitler Köyü Carbiyet Mahallesi ve yakın çevresinin Google Earth görüntüsü.

Figure 9. Google Earth view of Seyitler village Carbiyet neighborhood and immediate surroundings.

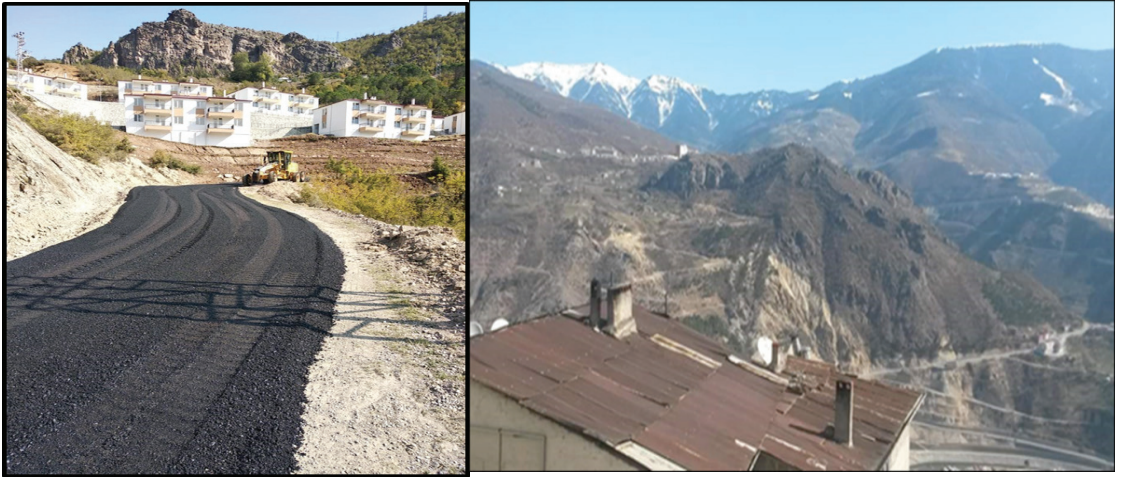
Şekil 12. Artvin şehir merkezinden Seyitler Köyü Carbiyet Mahallesi ve kaya düşmesi kaynak alanının görünümü.

Figure 12. View of Seyitler village Carbiyet neighborhood and rockfall source area from Artvin city center.

majör faya diktir (Şekil 12). Süreksizlik açıklıkları 20 cm'yi bulur. Eğim miktarları 45-70° arasında değişen diğer süreksizliklerin eğim yönleri KB-GD şeklindedir. Süreksizliklerin eğim yönleri ve açıları ile kaynak alan yamacının doğrultusu/eğim miktarı göz önüne alındığında devrilme, kamalanma şeklinde duraysızlıklar için duyarlı bir yamaç olduğu anlaşılmaktadır. Artvin şehir merkezinin kuzeydoğusundaki Seyitler köyüne doğru gelişmesi düşünülmüş, ancak Carbiyet mahallesindeki mevcut kaya düşmesi kaynak alanın kaya düşmesi bakımından duyarlı olması nedeniyle şehir, Çoruh vadisinin sağ sahili üzerindeki Carbiyet mahallesine doğru

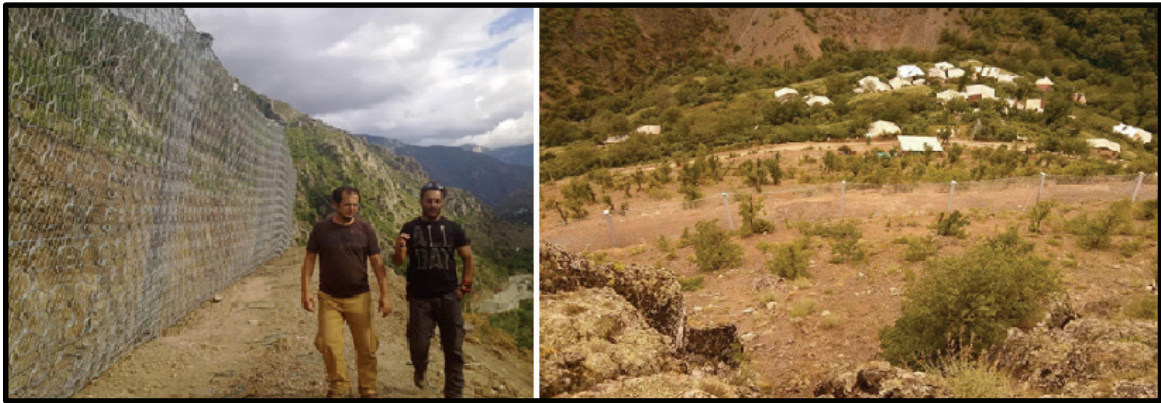
Şekil 16. Ortaköy köyündeki kaya ıslahının görünümü.

Figure 16. View of rock reclamation in Ortaköy village.

Sahada, kaynak alan ve yerleşim yeri (Yenice mahallesi) arasındaki alanın halihazır haritaları çıkarılmıştır. Düşmesi muhtemel kaya bloklarının konumları, geometrileri ve hacimleri sayısal haritalar üzerine aktarılmıştır. Düşmesi muhtemel bloklara dair veriler (hacim, şekil, konum) ve topografik veriler (eğim, yamaç yüzeyindeki malzeme niteliği vb.) kullanılarak yapılan düşme analizleri sonucunda kaynak alan yamaç yüzeyinde çelik halatlar ve pasif ankrajlarla stabilizasyon ile birlikte daha alt kotlarda çelik kaya bariyeri uygulaması önerilmiştir. Önerilen imalatların tamamlandığı 2015 yılından günümüze kadar Ortaköy köyü Yenice mahallesi yerleşkesini etkileyen herhangi bir kaya düşmesi olayı meydana gelmemiştir. İmalat sonrası yapılan aylık rutin kontrollerde 16. ayda kaynak alan alt kotlarından 3000 Kj enerji sönmüleme kapasiteli kaya bariyerine gelen 1 adet kaya bloğunun daha düşük kinetik enerjiyle (150-200 Kj) bariyere ulaşmış olduğu tespit edilmiş olup sahada ıslah imalatlarının tamamının rutin kontrolleri ve bakımları yapılmaktadır. Yapılan ıslah çalışmalarıyla Ortaköy köyü Yenice

mahallesine kaya düşmesi afetine karşı dirençli bir yerleşke özelliği kazandırılmıştır (Şekil 16).
