İzmir Milli Kütüphane Binasının Tarihi Çini Panolarının Belgelenmesi ve Koruma Önerisi

Conservation Proposals and Documentation of Historical Tiles in İzmir National Library Building

Deniz Kantarcı ^{a,*} Serap Işıkhani ^b

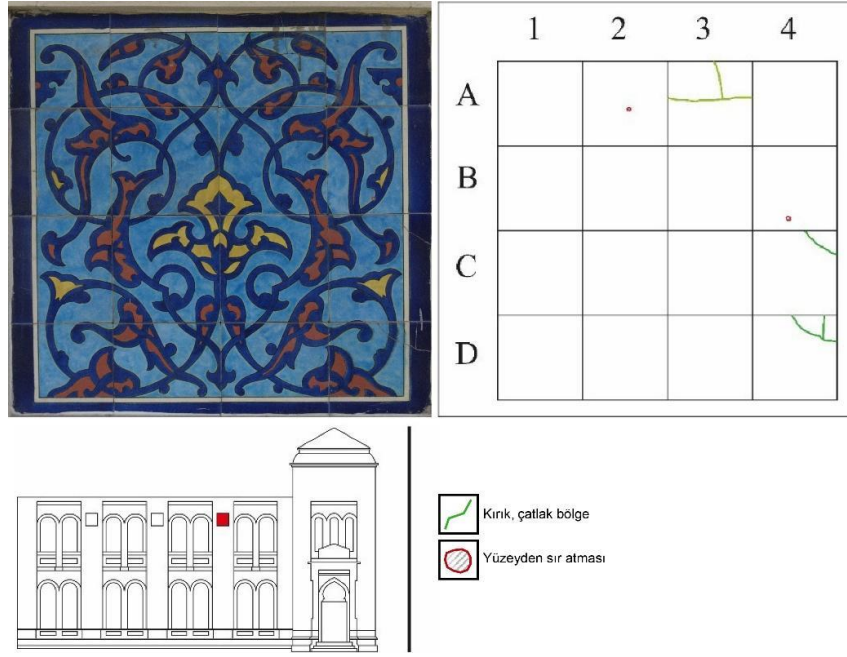
Şekil 9. BC-7 çini pano fotoğrafı ve hasar tespit planı. BC-7 çini panoda yerinde olmayan parça yok. Az miktarda çatlak ve sır atmaları var. Hafif düzeyde kirlenme mevcut.
