## Demiryollarından Kaynaklanan Çevresel Gürültü ve Erzurum İli Örneği

## Environmental Noise Caused by Railways and Erzurum Province as Case Study

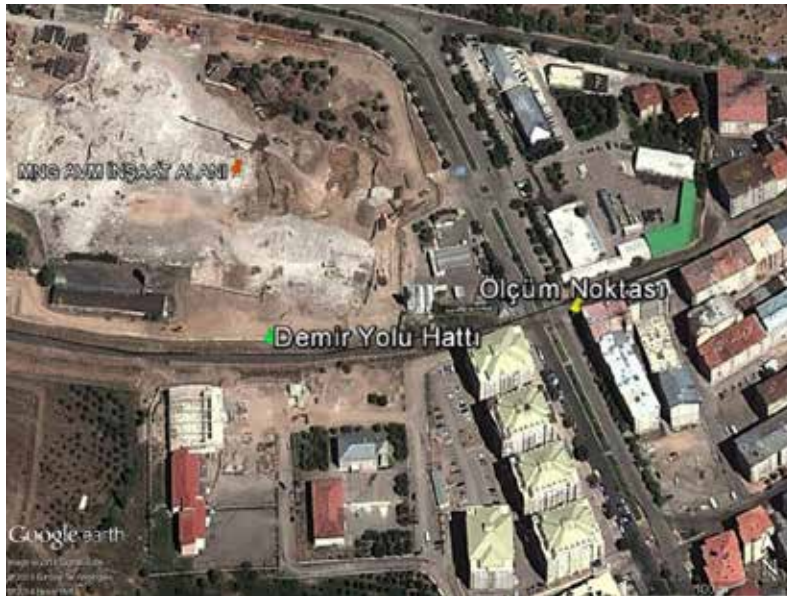
Şekil 1. Demiryolu hattı harita görünümü

Gürültü ölçümlerinde cihaz yerden 120-150 cm yükseklikte ve yer ile 30-45° açı yapacak şekilde tutulmuştur. Ölçüm yerinin demiryolu ile uzaklığı 3 m karayolu ile uzaklığı 1 m olarak alınmıştır. Ölçüm yeri ve demiryolu hattı harita görünümü Şekil 1'de verilmiştir.

Bu çalışmada Erzurum şehir merkezinde Terminal Caddesi Protokol Yolu Hemzemin Geçidi ölçüm yeri olarak seçilmiştir. Ölçüm noktası koordinatları 39°54'36.98" kuzey enlemi ve 41°15'15.06" doğu boylamı olarak belirlenmiştir. Erzurum il sınırları içerisindeki toplam demiryolu uzunluğu 211 km olup bu hat açık alanlardan, sanayi bölgelerinden ve yerleşim yerlerinden geçmektedir. Erzurum'daki demiryolu hatları doğu-batı eksenslidir. Kuzey-güney ekseninde demiryolu hattı bulunmamaktadır. Erzurum ili mevcut demiryolu ağı Doğu Ekspresi güzergâhı üzerinde bulunmaktadır. Normal şartlarda Haydarpaşa-Kars-Haydarpaşa hattında işleyen Doğu Ekspresi, Ankara-İstanbul hızlı tren hattı çalışmaları nedeniyle 1 Şubat 2012 tarihinden itibaren iki yıl süresince Ankara-Kars-Ankara arasında seferlerine devam edecektir. Erzurum ili sınırları içerisinde yer alan demiryolu hattı yolcu taşımacılığı ile birlikte yük taşımacılığı amacıyla da kullanılmaktadır.
