Gevaş'ta Selçuklu Dönemi'ne Ait Olduğu Düşünülen Kayıp Kümbetin Muhtemel İzleri*

Possible Traces of the Lost Tower Dome Tomb in Gevaş, Thought To Be From the Seljuk Era

Resul YELEN**

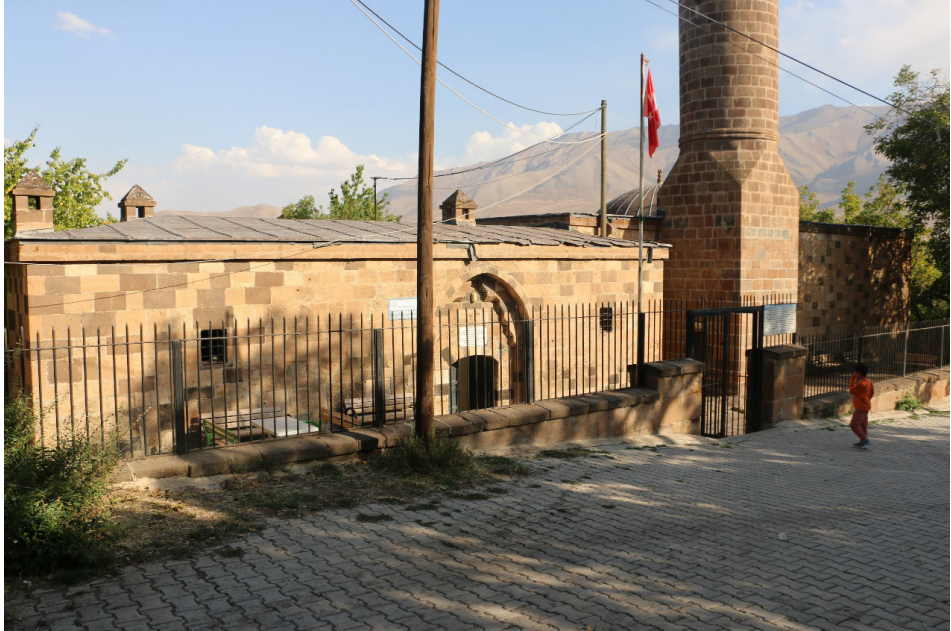
G. 3: Gevař İzzettin Őir Camii ve Medresesi (R. Yelen, 2024)

Seyahatnamelerde anlatılanlardan, arařtırmacıların alıřmalarında yer alan bilgilerden ve duvarlardaki onarım izlerinden İzzettin Őir Camii'nin ok kez onarım geirdiđi anlařılmaktadır. Yapının duvarlarındaki farklı tař dokuları, derz sırası dzensizlikleri, mimari plastik sslemeli tařların rastgele yerleřtirilmesi ve Lynch'in bahsettiđi Hsrev Pařa tarafından yaptırılan onarım, camide Osmanlı Dnemi ve ncesinde ok sayıda yenileme alıřmasının yapıldıđını gstermektedir. Ayrıca Cumhuriyet'in ilanından sonra gnmze kadar devam eden onarımlar yapının gnmze gelebilmesini sađlamıřtır (G. 3).

Dışarıdan bakıldığında cami ve medrese, dikdörtgen bir kütle halinde yükselmekte ve geniş bir alanı kaplamaktadır. Batı cephesinin ortasında özgün olmayan ve yakın zamanda eklenen bir minare bulunmaktadır (**G. 2, G. 3**). Güney cephede mihrap çıkıntısı yaparak yarım silindirik görünümünü almaktadır. Caminin batı cephesinde zemine

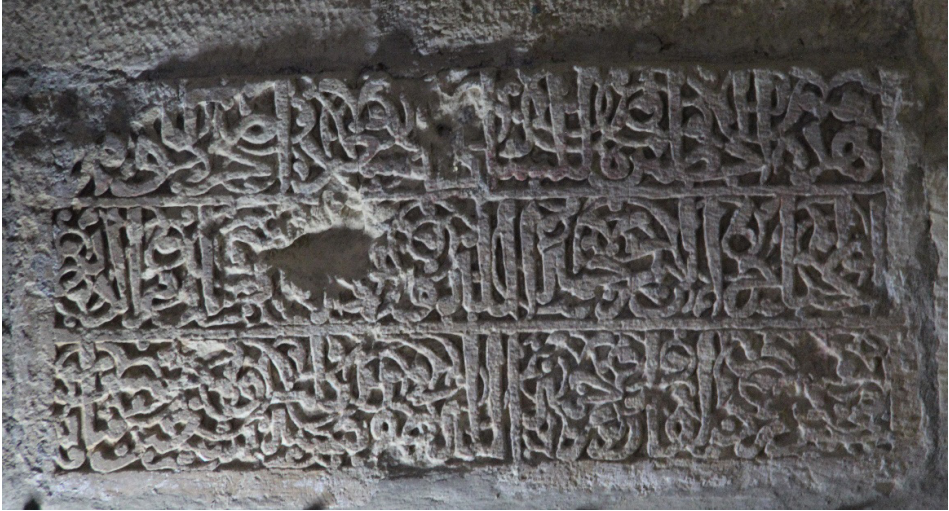
G. 4: Harim mekânındaki devşirme kitabe (R. Yelen, 2017)

Mihrabın doğu cenahındaki duvarda yer alan kitabe, dikdörtgen çerçevelidir ve üç satır halinde düzenlenmiştir. Tezyinî celi sülüs yazı türünde hakkedilen kitabe Arapçadır. Harfler arasındaki rumi ve kıvrık dal gibi bitkisel süslemeler kitabeyi oldukça girift ve okunması zor hâle getirmiştir. Kitabe 593 [1197] tarihinde inşa edilen bir kümbete (hazire) aittir (**G. 4**). Kitabe tahlilinde farklı okumalarla karşılaşılmaktadır. R. H. Ünal kitabedeki yazıları “*Bu hazire, mutlu, merhum Tanrı'nun merhametine ve bağışlamasına muhtaç olan Şah Sarimüddin Mehmet içindir. 593/1197 Safer (Ocak) ayında vefat etti*” şeklinde Türkçeye aktarmıştır.¹⁸ Burhanettin Güneş ise aynı yazıları “*Bu hazîre; mutlu, mahrum, Allah'ın rahmetine muhtaç, genç Câzimüddin Muhammed -Allah ona rahmet etsin-içindir. 593 (1197) yılı Safer ayı.*” şeklinde okumuştur. Bahsedilen çalışmalardan anlaşıldığı üzere yapı için aynı inşa tarihi verilse de kitabe de geçen kişinin ismi farklılık göstermektedir.

Kitabe Metninin Anlamı: Kitabedeki yazılan ifadeye göre bu hazirenin hicri 593 miladi 1197 yılında, Safer ayında Allah'ın rahmetine muhtaç Zülfikar? oğlu Sarîmüddîn Muhammed için inşa ettirildiği anlaşılmaktadır.

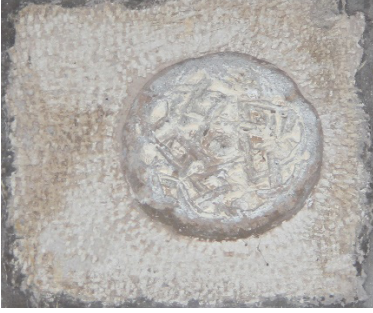
G. 5a: Harım 2. No.lu Taş
(R. Yelen, 2017)

Harim mekânının kuzey sahnındaki kemer köşesinde kareye yakın kalker taşı üzerine oyulmuş madalyon mevcuttur. Süsleme kompozisyonu taşın 1/3'lük kısmına yerleştirilmiş ve taşın 2/3'lük kısmı boş bırakılmıştır. Oluklu oyma tekniğinde yapılan bezemenin merkezindeki beşgen içerisinde dairesel bir motif yer almaktadır. Beşgen motif dışı doğru ve altlı üstlü açılarak eşkenar düğümler oluşturmaktadır (G. 5a).

Camide bulunan devşirme malzemelerin bir kübete ait olabileceği varsayımını destekleyen diğer kanıt ise H 2, CGC 1 ve MKC 1 No.lu taşların bölgedeki kümbetlerin pencere ve giriş açıklığı üzerinde yer alan madalyonlara benzer biçimde olmasıdır. H 2, CGC 1 No.lu taşların aynı simetriye sahip olması sebebiyle de bu taşların devşirildiği kümbetin süsleme programında da mükerrer bezeme olarak kullanıldığı düşünülebilir. Veyahut H 2 ve CGC 1 No.lu taşların kümbetin giriş açıklığının kemer köşeliklerinde kullanıldığı da varsayılabilir. Yine bölgedeki mimari geleneğe bakıldığında mezar anıtlarının mazgal ve mescit (üst) kat pencerelerinde, gövdenin üst sıralarında ve külahta sıklıkla madalyon ve gülbezek olarak adlandırılan bezeme ele-

manları uygulanmıştır. H 2, CGC 1 No.lu madalyonların Gevaş, Erciş ve Ahlat gibi merkezlerdeki yapılarda birebir aynı eşkâlleri bulunmamaktadır. Kitabesinden yola çıkarak kümbetin 1197'de inşa edildiği düşünüldüğünde madalyonlardaki süslemenin Van Gölü havzasında diğer yapılardaki madalyonlara göre iptidai kalmasının sebebi erken dönem örneği olmasıyla ilişkili olduğu söylenebilir. Ahlat Şeyh Necmeddin Kümbeti (1222-1223) hariç Van Gölü kültür havzasındaki diğer kümbetler ağırlıklı olarak 13. yüzyılın son çeyreğinde veya 14. yüzyılda inşa edilmiştir. Böylelikle mevcudiyeti tahmin edilen kümbetteki mimari plastik süslemenin yakın civardaki Türk-İslam Dönemi eserlerindeki mimari taş bezeme kompozisyonlarının şablon öncülü niteliğinde olduğunu düşünülebilir (**G. 13a**, **G. 13b**).

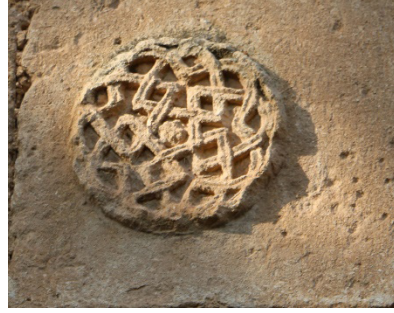
G. 5b: Cami Güney Cephesi 1 No.lu Taş
(R. Yelen, 2024)

Bezeme taşı, caminin güney cephesinin batı köşesinde duvarın orta sıralarında yer almaktadır. Bu taşın Harim 2 No.lu taş ile aynı biçimsel özelliklere sahip olduğu anlaşılmakta ve süsleme deseni buradaki taş üzerinde daha net görünmektedir. Merkezdeki beşgenin dışı doğru açılırken eşkenar dörtgenlerden oluşan 5 kollu bir biçime dönüştüğü daha iyi tespit edilmektedir. Bu düğümlü geçmelerin arasındaki

boşluklarda üç kollu bir motif daha oluşmaktadır. Ayrıca bu bezeme kompozisyonu da taşın 1/3'ü kullanılarak oyulmuştur (**G. 5b**).

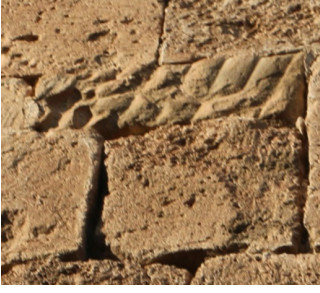
G. 6a: Cami Güney Cephesi 2 No.lu Taş
(R. Yelen, 2024)

Güney cephenin orta üst sırasında yer alan taş, özgün duvar ve farklı döneme ait taşların arasına eklenmiştir. Bu taşın, orijinalinde kareye yakın bir formda olması gerekirken kırılarak yatay dikdörtgen biçimde duvara yerleştirildiği anlaşılmaktadır. Taş üzerindeki süsleme, yuvarlak yüzeyli oyma tekniğindedir ve düz-kırık hatlı çizgilere sahiptir. Bu taşın tüm hâlini aynı cephede başka bir taş üzerinde görebilmek mümkündür (**G. 6a**).

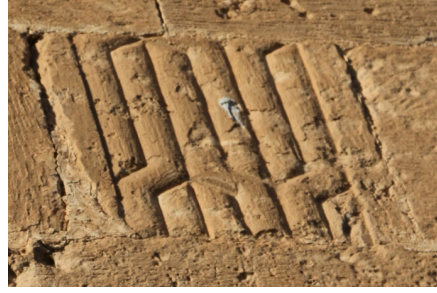
G. 6b: Cami Güney Cephesi 3 No.lu Taş
(R. Yelen, 2024)

Kareye yakın, devşirme mimari parça, cami güney cephesinin doğu köşesine yerleştirilmiştir ve sağlam durumdadır. Bölgedeki benzer örneklerden hareketle türbe kaidesine ait olabileceği düşünülen taş, duvar üzerine dikey olarak yerleştirilse de özgününde yatay bir şekilde kullanıldığı varsayılmaktadır. Yatay yönde incelendiğinde alt ve üst taraflardan sınırlandırıldığı görülen taşın ortasında yuvarlak yüzeyli oyma teknikli, kırık ve düz çizgilerle devam eden çift zencirek²⁰ motifine benzer bir işleme bulunmaktadır. CGC 2 No.lu parçanın da aslında bu taşın bir benzeri ve devamı niteliğinde olduğu aşikârdır (**G. 6b**).

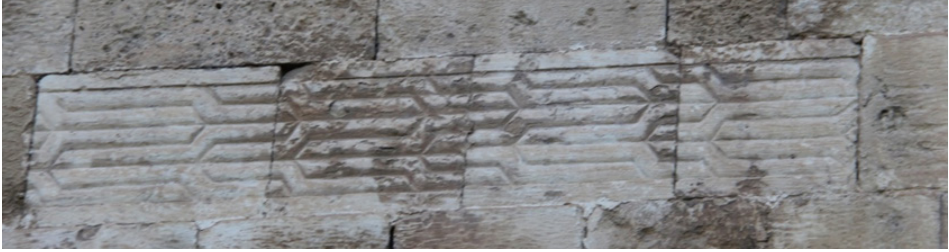
G. 7a: Cami Doğu Cephesi 1 No.lu Taşlar (R. Yelen, 2024)

Doğu cephenin üst kısmına ardışık beş adet taşın oluşturduğu bir bordür yerleştirilmiştir, bu taşlar CGC 2 ve CGC 3 No.lu taşlar ile aynı biçimsel özelliğindedir ve birbirlerinin devamı olan bordürlerdir. Bu bordürün son taşında ise yoğun tahribat gözlemlenmektedir. Bu taşların özgününde türbe kaidesi ve gövde arasında kullanıldığı gibi bordür biçiminde yan yana dizilmesi de dikkat çekmektedir (**G. 7a**, **G. 7b**).

rındaki kaide bordürlerini hatırlatmaktadır. Özellikle CDC 1 No.lu taşların kümbet mimarisinde olduğu gibi nizami olarak sıralanmış olması doğu cephenin yenilenmesi sırasında buna dikkat edildiğini göstermektedir. Caminin yakınındaki Tarihî Türk mezarlığı içerisinde yer alan Halime Hatun Kümbeti'nin kaide ile gövde arasındaki bordürde de geçme örgülü bir kompozisyon kullanılmıştır. Ahlat'taki Alimoğlu Hurşit Kümbeti (13. yüzyılın ikinci yarısı), Usta Şagirt (Ulu) Kümbet (1273), Hasan Padişah Kümbeti (1275), Hüseyin Timur-Esen Tekin Kümbeti (1279-1280), Bogatay Aka-Şirin Hatun Kümbeti (1281), Yarım Kümbet (14. yüzyılın ilk çeyreği) ve Güroymak'taki Norşin Kümbeti (1290) gibi Selçuklu Dönemi'ne ait kümbetler incelendiğinde de kaidelerindeki bordür düzenlemelerinin genel olarak geçmeli ve geometrik bordür düzenlemesi şeklinde olduğu görülmektedir. Bu bordürler derin, düz yüzeyli veya yuvarlak yüzeyli oyma tekniğiyle oluşturulmuştur. Ahlat'taki Hasan Padişah Kümbeti ve yanındaki Yarım Kümbet'in kaide bordürleri incelenen CGC 2, CGC 3 ve CDC 1 No.lu devşirme taşlar ile yakın biçimsel özellikler taşımaktadır ve fazla derinliği olmayan yuvarlak yüzeyli oyma tekniğiyle şekillendirilmişlerdir (G. 12a, G. 12b).

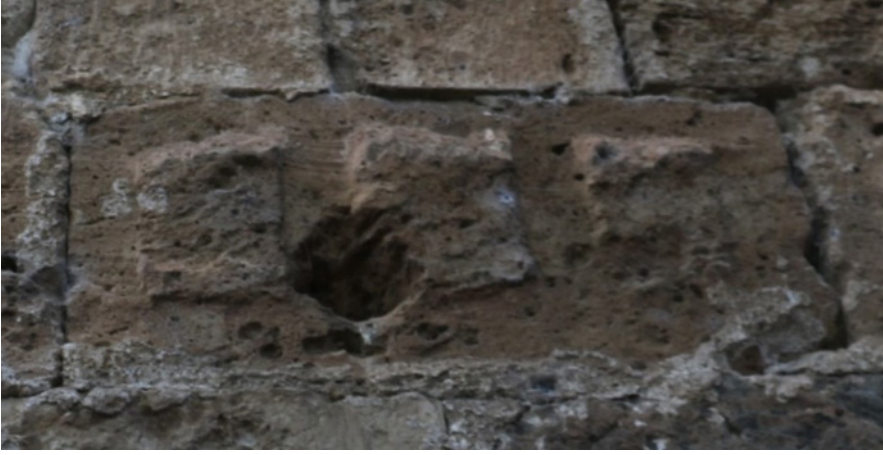
G. 8: Cami Doğu Cephesi 2 No.lu Taş (R. Yelen, 2024)

Caminin doğu cephesinin orta kısım alt sırasındaki taş yatay dikdörtgendir ve üzerinde üç adet süsleme panosu olduğu düşünülen kısımlar bulunmaktadır. Bu süslemeler tahrip olduğu için niteliği anlaşılamamıştır. Panolar muhtemelen birbirine benzer motiflerden oluşan bir kompozisyona sahipti (**G. 8**).

İzzetin Şir Camii'ndeki CDC 2 No.lu dikdörtgen taşın üzerindeki yan yana dizilmiş küçük dörtgen panoların mahiyeti net olarak bilinmemektedir. Taş deforme olduğu için bozulmaya mı uğradığı yoksa şekillendirilmesi yarım bırakılmış bir parça mı olduğu anlaşılamamaktadır. Bu devşirme parçanın kümbetin giriş veya pencere açıklığının bezemeli atkı taşı olabileceği düşünülmektedir. Atkı taşlarında tatbik edilen basit niş, mukarnas öğeleri, mezar sandukası ya da şahide özelliklerini de yansıtmaktadır. Özellikle Gevaş'taki tarihî mezarlıktaki şahideler tetkik edildiğinde taşlar üzerinde kare veya dikdörtgen küçük yazı ve süsleme panolarının işlendiği görülmektedir. Panolu taş için bir diğer ihtimal ise Lynch'in caminin yakınlarında olduğunu bahsettiği kiliseden getirilmiş olabileceğidir.²⁴

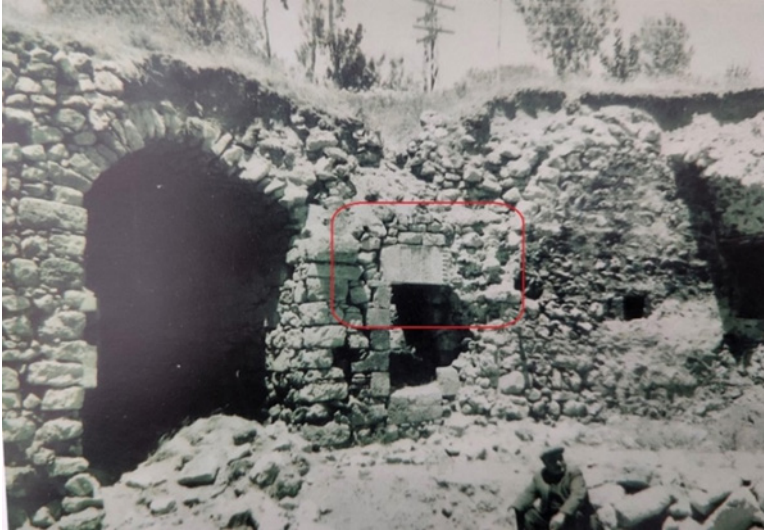
G. 9: Medrese Öğrenci Hücresi 1 No.lu Taş (Uluçam, *Ortaçağ ve Sonrasında Van Gölü Çevresi Mimarılığı I Van*, 203)

Giriş eyvanının kuzeyindeki öğrenci hücresinin girişindeki atkı taşı değiştirilmiş de olsa eski fotoğraflar incelendiğinde burada bir mezar taşının kullanıldığı görülmektedir.²¹ Mezar şahidesi mukarnas başlıklı olup üzerinde cetvellerle ayrılmış satırlar bulunmaktadır. Fakat bu şahide onarımlarda kaldırıldığı için günümüze ulaşamamıştır (G. 9).

İzzetin Şir Camii ve Medresesi'ndeki MÖH 1 ve MDC 1 No.lu taşların mimari eleman olmayıp özgününde mezar şahidesi olarak kullanıldığı anlaşılmaktadır. 1968 yılında camiye inceleyen R. H. Ünal, MÖH 1 No.lu taşın mezar taşı olduğunu ve üzerinin kazınarak atkı taşı mahiyetinde kullanıldığını belirtmektedir.²⁵ MDC 1 No.lu parçanın ise üzerindeki kandil motifinden dolayı mezar şahidesi olduğu açıktır. Tarihî Türk mezarlığı içerisinde benzer şahide ve bezemelere sıklıkla rastlanmaktadır (**G.**

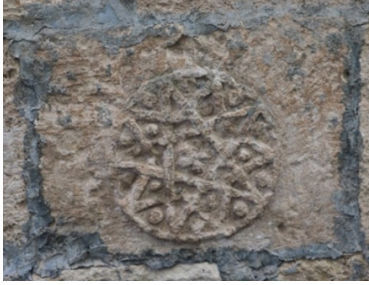
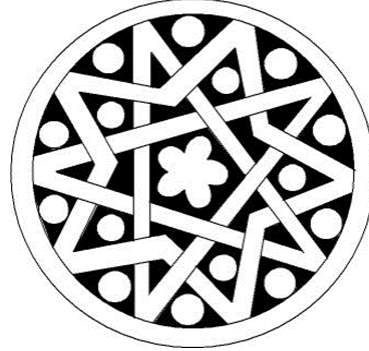
G. 10a: Medrese Kuzey Cephesi 1
No.lu Taş
(R. Yelen, 2024)

Yapının kuzey duvarında orta alt sıralarda bir madalyon süsleme ile karşılaşılmaktadır. Taşın merkezinde on köşeli yıldız motifi yer almaktadır. Bezemenin ortasında beşgen içerisinde beş taç yapraklı çiçek deseni bulunmaktadır. Süslemenin boş kalan kısımları da basit ve dairesel noktalarla dolgulanmıştır (G. 10a, G. 10b).

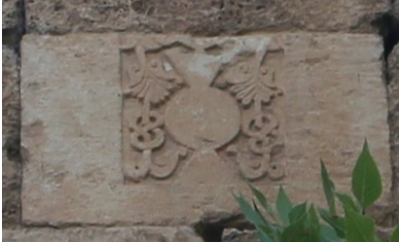
G. 11a: Medrese Doğu Cephesi 1 No.lu Taş
(R. Yelen, 2024)

Medresenin doğu duvarının üst kesiminde süslemeleriyle bir taş dikkat çekmektedir. Muhtemelen bir mezar şahidesi olan taş, düzenlenerek yapı üzerinde yeniden değerlendirilmiştir. Taşın merkezinde çerçeve içerisinde, aevli sade bir kandil motifi bulunmaktadır. Kandil deseni iki yandan ters palmet, düğüm ve rumi motifleri ile doldurulmuştur (G. 11a).

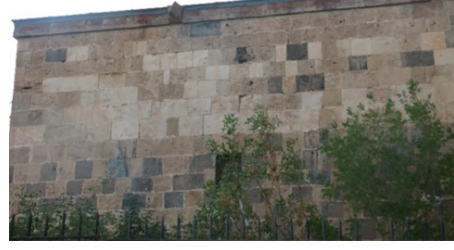
G. 11b: Bezemesiz Taşlar
(R. Yelen, 2024)

Yapının duvarlarında ve cephelerinde farklı devirlerde çok defa yenileme olduğu için özgün inşa malzemesini saptamak zordur. Caminin batı cephesinin güney köşesinde, güney cephede ve harim bölümünün bazı kısımlarında orijinal olduğu düşünülen taşlar bulunmaktadır. Caminin özgününde ana inşa malzemesi olarak kalker taşı ile inşa edildiği ve yer yer koyu kahverengi ile siyaha yakın dokuda andezit tüf taşların da kullanıldığı anlaşılmaktadır. Caminin doğu cephesinin üst sıralarında geniş yüzeyde beyaz dokuda kalker taşları bulunmaktadır. Bu taşların yapıdaki diğer taş dokularından farklı olması ve CDC 1 No.lu taşların etrafında bulunması bu bezemesiz taşların da başka bir yapıdan devşirilmiş olabileceğini düşündürmektedir (G. 11b).

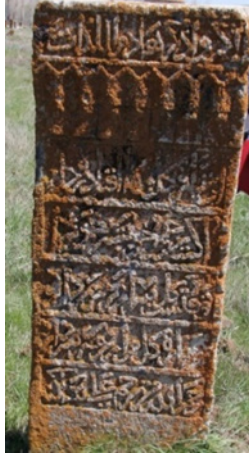
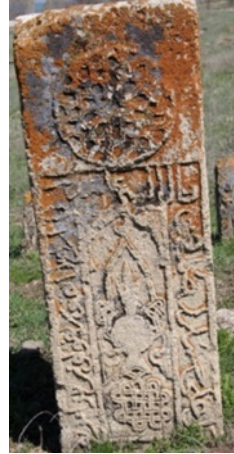
14a, G. 14b). Aslında bölgedeki mimari gelenek incelendiğinde Müslümanlara ait mezar taşlarının ve kitabelerinin Orta Çağ ve Osmanlı mimarisinde yeniden kullanıldığına dair örnekler bulunmaktadır.²⁶ Van ili civarındaki Hristiyan dinî mimarisi tetkik edildiğinde kiliselerin muhtelif yerlerinde “haçkâr” biçiminde mezar taşlarının yerleştirildiği bilinmektedir. Ermeni süsleme sanatında önemli bir yeri olan haçkârlar kilise ve manastırların duvarlarında kötülükler ile doğal afetlerden koruma amaçlı, yapının inşasında ya da tamiratında rol almış kişilerin belirtildiği, tarihî bir savaştan ve siyasi olaylardan bahseden ve bazılarının da mezar taşı olduğu bilinen anıtsal taşlardır.²⁷ İzzeddin Şir Camii ve ona bitişik medresede de İslami dönem mezar anıtı ve mezar şahidelerinin tekrardan kullanılması bölgenin mimari kültürle ilişkisini göstermesi bakımından önemlidir. Çünkü Anadolu’daki Türk-İslam Dönemi yapılarında farklı dönemlere ve dinî mimariye ait eserlerdeki inşa, taşıyıcı ve süsleme malzemelerinin yeniden kullanımı bilinmektedir. Fakat İslami mezar taşlarının camide veya medresede yeniden işlevsel olarak yerleştirilmesiyle pek karşılaşılmamaktadır. Van Gölü kültürel mimari bağlamında böyle bir durumun yaşanması inşa faaliyetlerindeki sürekliliği göstermesi açısından önemlidir. Yakın civardaki hazır işlenmiş taşların kullanılmasında yapıların onarımı sırasında gerekli inşa malzemesinin teminindeki güçlükler ve maliyetlerin yüksekliği etkili olmalıdır.

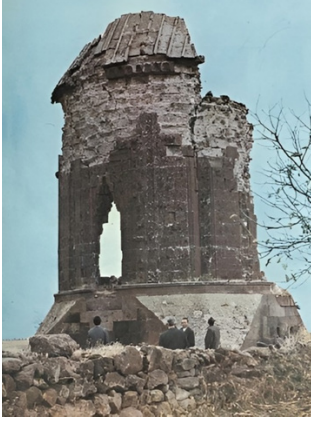
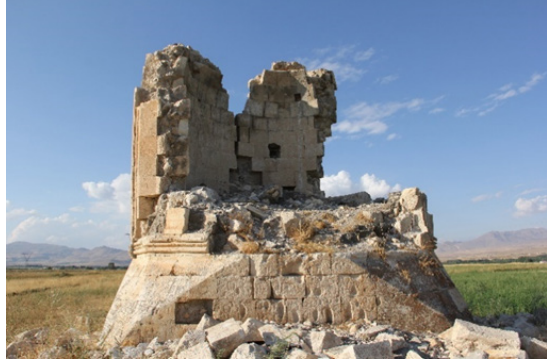
Mimari anıtların tahribata uğraması ya da yok olmasının başlıca sebepleri deprem, sel ve yangın gibi doğal afetlerdir. Bunun dışında savaş zamanlarında da eserler ciddi zarar görmektedir. Anadolu coğrafyası deprem kuşağı içerisinde yer aldığı için maa- lesef tarihî anıtların çoğu günümüze ulaşamamıştır. Van ili civarının birinci dereceden deprem bölgesi olduğu bilinmektedir ve tarih boyunca pek çok yıkıcı depremlere şahitlik etmiştir.²⁸ Tarihi tespit edilebilen depremlere göre Van civarında 1101 ila 1900 yılları arasındaki süreçte 5 ve 10 şiddeti arasında 13 deprem olmuştur. 1646 veya 1648 yılında meydana gelen depremin Van, Gevaş ve Hoşap gibi geniş bir alanda büyük tahribata sebep olduğu ve birçok köyü yıktığı belirtilmektedir.²⁹ C. De Cholet, Bitlis'e uğradığında bölgede şiddetli bir depremin olduğunu, Van'da minare ve kub- belerin yıkıldığını öğrenmiştir. 1896 yılında bölgeye gelen Sadettin Paşa neredeyse her gün sarsıntı olduğunu belirtirken 1871 yılında 7, 1881 yılında ise 10 şiddetinde depremlerin olduğu bilinmektedir.³⁰ Yıkıcı olan bu depremlerin birçok yapıya da zarar verdiği aşikârdır. İzzettin Şir Camii'nde görülen devşirme taşların ait olduğu kümbetin muhtemelen bir deprem sonucunda yıkıldığı ve kullanılamaz hâle geldiği için küm- beti tekrar inşa etmek yerine taşların daha bir pratik yöntem olarak Gevaş İzzettin Şir Camii'nin onarımında kullanıldığı düşünülebilir. Van Gölü Havzası'nda bir şekilde tahribata uğrayan kümbetlerin genellikle üst kat gövdeleri yıkılırken kaideleri sağlam olarak günümüze gelebilmiştir. Ahlat Hasan Padişah Kümbeti (1275) ve Güroymak Kalendar Baba Kümbeti (1290) gövdeleri tarihî süreç içerisinde yıkılsa da kaideleri zarar görmemiştir.³¹ Hatta 2011 depreminde üst kat gövdesinin büyük bir kısmı çöken Erciş Kara Yusuf-Zortul Kümbeti (15. yüzyıl) kaidesi hâlâ sağlam vaziyettedir (**G. 15a, G. 15b**).
