## Depremde Binaların Yıkılma Şekilleri ve Sebepleri

## Forms And Causes Of Collapse Of Buildings In Earthquakes

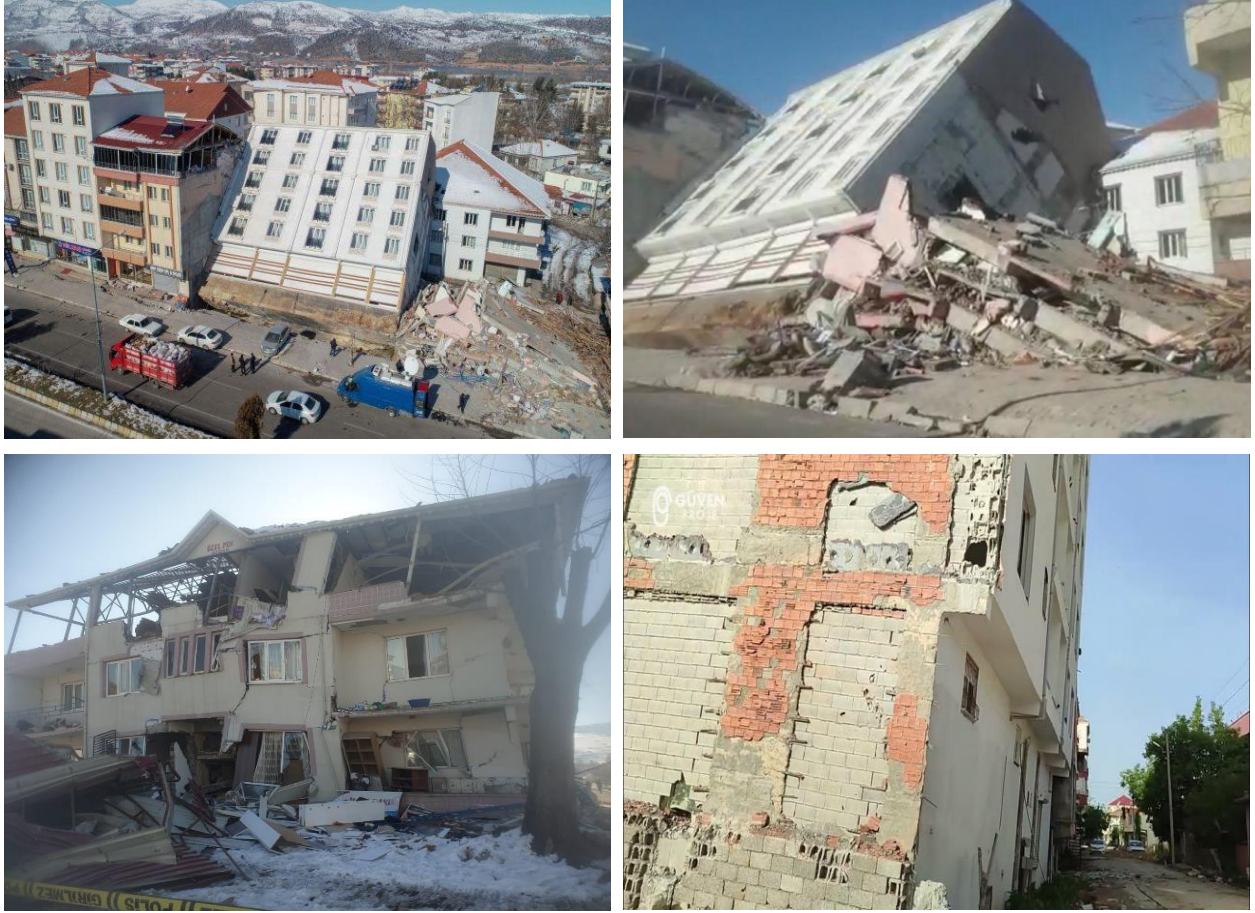
**Şekil 1:** 6 Şubat 2023 Kahramanmaraş-Pazarcık depreminde sıvılaşma sonucu hasar almış binalar.

yer değiştirmesi ve suyun boşluk bulduğu alanlarda dolaşımını artırmaktadır. Dolayısıyla depremin sıvılaşmayla doğrudan ilgili bir parametre olduğu anlaşılmıştır (Ündül ve Gürpınar 2003). Bütün bunları dikkate aldığımızda zeminlerde sıvılaşma olayının önüne geçmek için zemin etütlerinin doğru bir şekilde yapılması gerekmektedir. Yapılan zemin etütleri sonucu elde edilen bulguların zeminin yapısının iyi incelenmesi ve oluşabilecek risklere karşı önlemlerin alınması gerekmektedir. Şekil.1 ve Şekil.2 de sıvılaşma sonucu hasar alan bina resimleri görülmektedir.

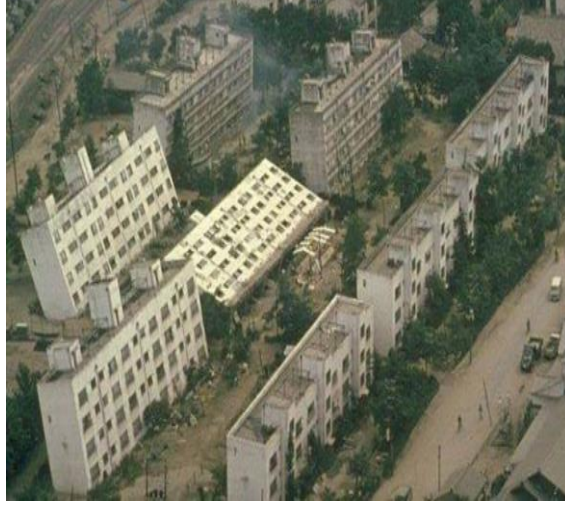
Şekil 2: 1964'te gerçekleşen Nigata depreminde sivilaşma nedeniyle yan yatan binalar.

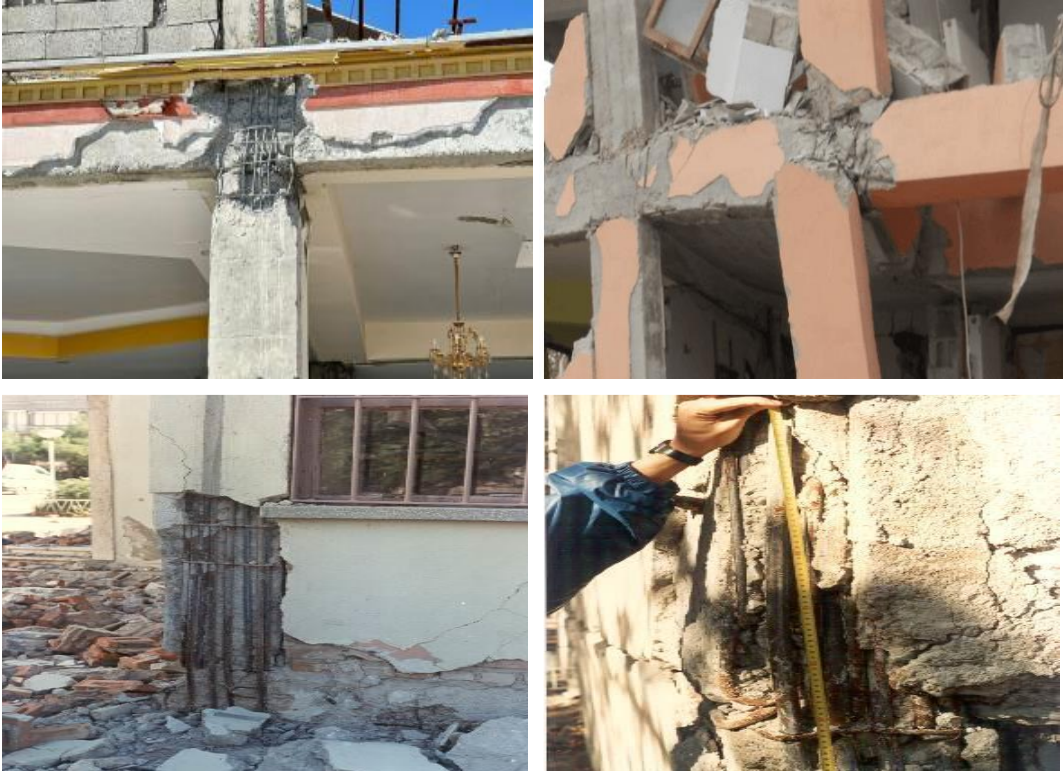
Şekil 3: Kolonlardan meydana gelen hasarlar

Bütün bunları göz önüne aldığımız zaman özellikle yapının taşıyıcı elemanı olan kolonda oluşabilecek çatlaklara karşı önceden önlem almak çok önemlidir. Taşıyıcı sistemi etkileyen bu çatlakların zaman kaybedilmeden giderilmesi gerekiyor. En küçük çatlak bile olası bir deprem anında taşıyıcı sistemde büyük sıkıntılar çıkaracağını göz önünde tutmamız gerekmektedir. Şekil 3’de kolonlardan kaynaklanan hasarlar görülmektedir.

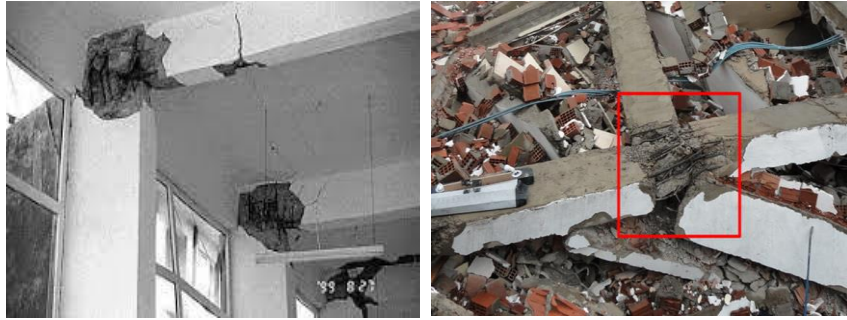
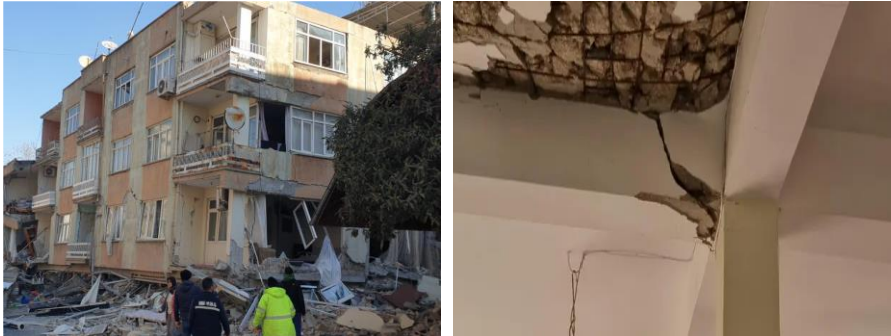
Şekil 4: Kirişlerden kaynaklanan hasarlar.

(a) Gölcük depremi

(b) Adıyaman depremi alt katı göçen bina (kirişlerin kolonlarından daha güçlü olduğu bina)

Betonarme bir yapıda çekme dayanımının düşük olması betonarme kirişlerde çatlaklara sebep olmaktadır. Beton içerisinde donatı bulunması çatlamların önüne geçmemektedir. Kiriş ve kolona gelen yükler altında bazen çok ince çatlaklar oluşurken bazen ise taşıyıcı sistemi etkileyecek sorunlar oluşmaktadır. Betonarme elemanların üzerindeki yüklerin türü, büyüklüğü ve mevcut donatı oranları dahi çatlamların gelişimini ve ilerlemesini etkileyebilmektedir (Turan, 2022). Birçok yapı incelendiğinde kirişlerde, eğilme ve kesme hasarlarının oldukça fazla olduğu gözlemlenmiştir. Özellikle deprem yükü altında kirişlerin en çok mesnet bölgeleri zorlanır ve çatlaklar meydana gelir (Beklen ve Çağatay, (2009) Kirişlerde meydana gelen bu çatlakların büyüklükleri yapı üzerinde oluşturacağı hasarı etkilemektedir. Eğer meydana gelen çatlak küçük ise taşıyıcı sistemi çok fazla etkilemez. Fakat çatlak geniş ise kirişlerde ağır hasar oluşabilir. Ayrıca, bir kirişe dolaylı olarak mesnetlenen bir başka kiriş yani saplama kiriş var ise, bu bölgede de eğilme ve kayma çatlakları oluşabilir. Eğilme çatlakları, çekmenin en yüksek olduğu bölgede oluşur bu tür çatlaklar donatının aktığını göstermektedir. Kayma çatlakları eğilme çatlaklarına göre daha fazla üzerinde durulması gereken bir durumdur (Çırak,2011). Kolon-kiriş birleşimlerinde sarılma bölgesinde kolonlarda etriye sıklaştırması yapılmaması, düşey taşıyıcı elemanlarda seyrek etriye konulması veya etriye konulmaması nedeniyle birleşim noktalarında mafsallaşmaların olması. Kolon ve kirişlerde, betonun aynı anda dökülmemesi nedeniyle kolon-kiriş birleşim bölgelerinde soğuk derz oluşumu meydana gelmektedir (Çatal 2019). Şekil 4’de Kiriş hasarları görülmektedir. (Mertol, 2023).

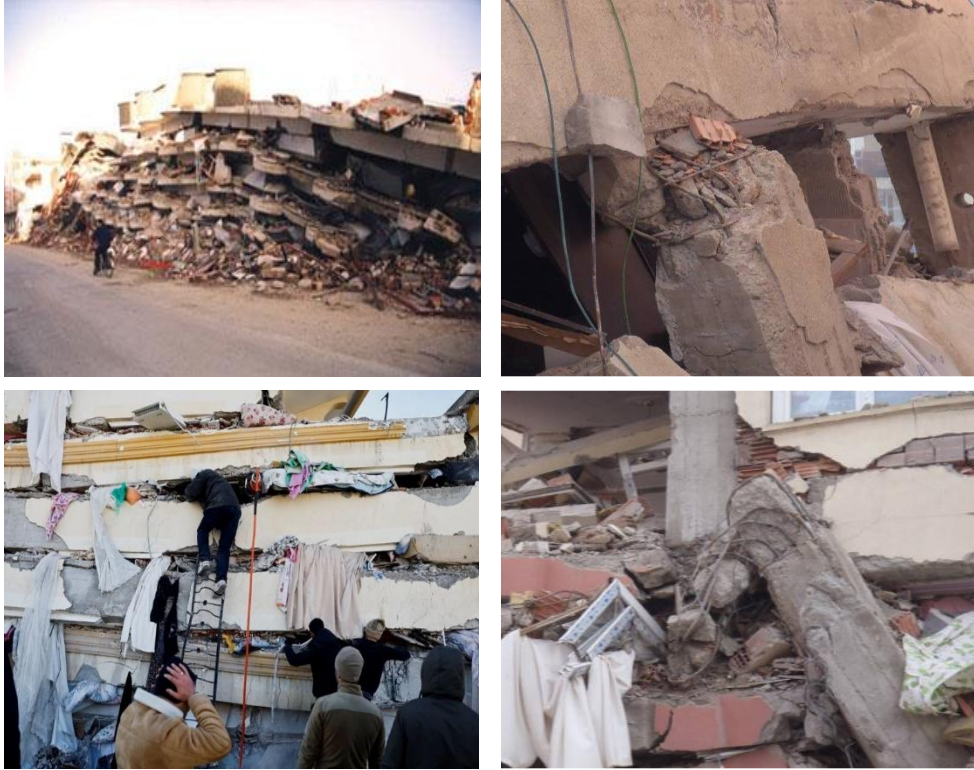
Şekil 5: Erciş, Merkez, Güçlü kiriş zayıf kolon davranışı ağır hasar almış kolon üst ucu.

Yapılarda karşılaşılan sıkıntılardan birisi de güçlü kiriş zayıf kolon tasarımı bu durum yapılarda sorunlar ortaya çıkarmaktadır. Özellikle betonarme yapılarında geniş kullanım alanları oluşturmak için kolonlar zayıf yapılmaktadır. Mekanların iç kısımlarının geniş olması için kolon boyutları küçük tutulup kirişlere ekstra donatı koyuluyor bu durumda taşıyıcı sistemde sıkıntılar ortaya çıkarmaktadır. Betonarme yapılarda kolonların taşıma kapasitesi, kirişlerin taşıma kapasitesinden büyük olması gerekirken birçok yapıda bu olay tam tersi durumdadır (Işık ve Özdemir, 2016). Deprem anında kolonlarda oluşacak sıkıntı yapının göçmesine neden olurken, kirişlerde oluşacak hasarlar yapıda kısmi hasarlarla atlatılabilir. Şekil 5’de zayıf kolon güçlü kirşten kaynaklanan durum görülmektedir. Bundan dolayı kirişlerin kolonlara göre daha sünek olarak tasarlanması gerekmektedir (Doğangün, 2016).

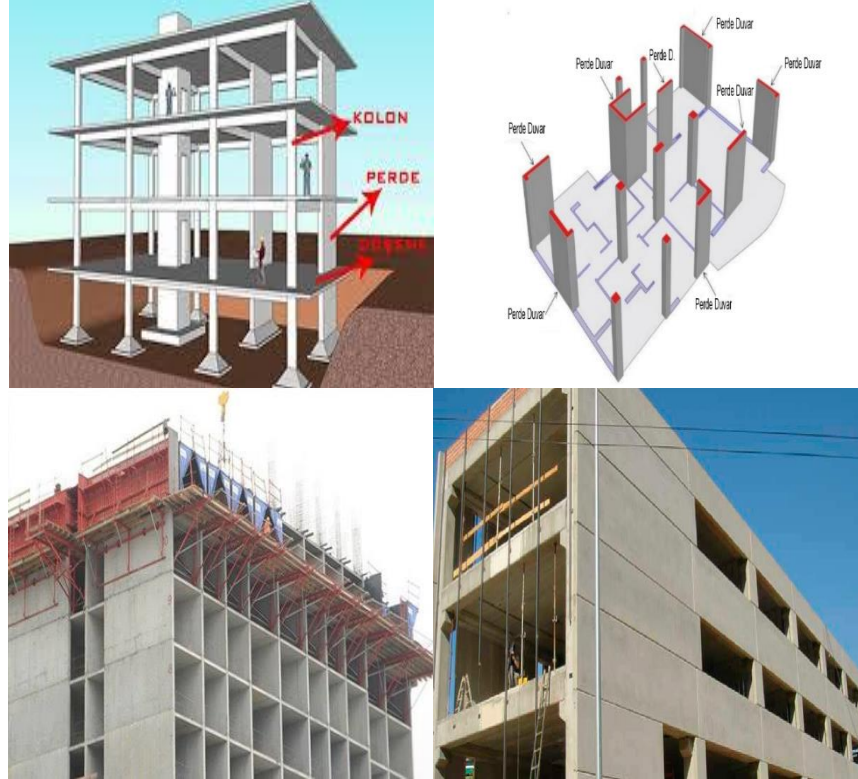
Şekil 6: Perde duvar.

Perde duvar kullanılarak yapılan binalarda yapım aşamasında çok büyük hatalar yapılmamışsa yapı güçlü-rijit statik sistem sayesinde bina ayakta kalabilmekte, meydana gelen depremler küçük hasarlarla atlatılabilmektedir. Perde duvarlar ayrıca ötelenmeleri azaltan önemli bir taşıyıcı sistem elemanıdır. Şekil 6'da perde duvar resimleri görülmektedir (Web 2).

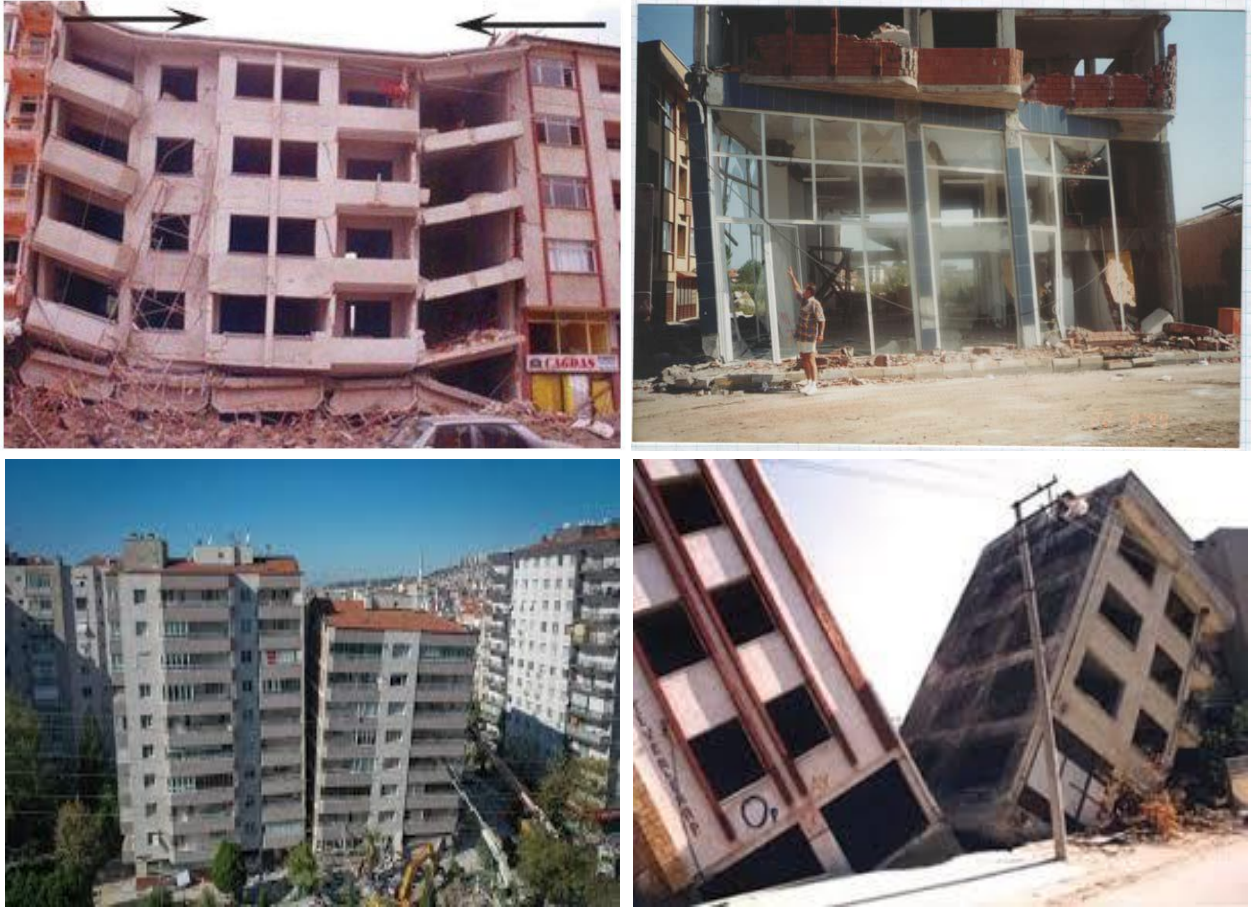
Şekil 7: Zayıf kat ve çekiçleme etkisi.

Yapılarda deprem anında karşılaşılan sıkıntılardan birisi de çekiçleme etkisi. Bitişik nizamda inşa edilen betonarme yapılarda derz mesafesine dikkat edilmesi gerekiyor. Bitişik nizamda bulunan iki binanın arasında yeterli derz mesafesi bulunmaması çekiçleme etkisi oluşturur bu durum deprem anında binaların yıkılması, devrilmesi veya hasar almasına sebep olmaktadır (Tezcan, Yazıcı, Özdemir ve Erkal 2007).

Yumuşak kat sebepleri arasında bodrum kat bulunmaması, zemin katlarının otopark veya dükkân olarak kullanılması, genellikle dış duvar yerine cam kullanılması yapılarda rijitlik düzensizliği oluşturmaktadır. Bu durum zemin katta büyük deformasyonlar oluşturmakta ve deprem etkisi bir katta yoğunlaşmaktadır (Karabulut, Kartal, Özil ve Ünlü 2018). Ayrıca zemin kat yüksekliğinin üst katlara oranla fazla olması da zayıf kat düzensizliği oluşturmaktadır. Şekil 7' de zayıf kattan dolayı oluşan hasar görülmektedir. Yumuşak kat durumu sadece zemin katta oluşsa da bazı durumlarda yanal rijitlik ve dayanımda ani değişikliğin olduğu durumlarda üst katlarda olabilir. (Özmen 2005).
