Makale / Article

ANKARA/ALTINDAĞ İLÇESİ ULUS MEVKİİ'NDE BULUNAN  
ANTİK ROMA TİYATROSU  
DAS ANTIKE RÖMISCHE THEATER BEFİNDET SİCH IN  
ANKARA/ALTINDAĞ İM STADTTEİL ULUS

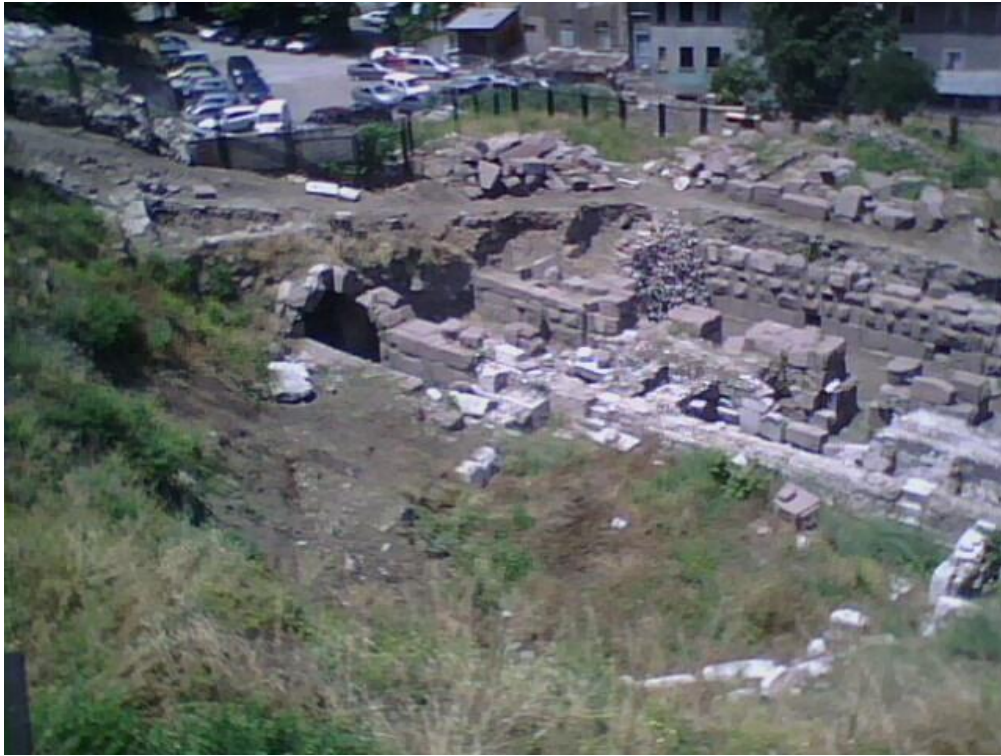
**Res. 2:** Temizlik Öncesi Görünüm<sup>23</sup>

Araştırma ve çalışmaların zor koşullar altında gerçekleştiği ifade edilmektedir. Zira tiyatroda toprağın rahatça atılabileceği bir alanın olmaması ve kazılan toprağın birikmesi çalışmaları oldukça zorlaştırmıştır. Bunun yanı sıra cavea içinden geçen modern pis su kanallarından akan suların sağlığı tehdit edici olması ve temel kazısı sırasında dozerin büyük taş bloklarını Orkestra içerisine yığması bu problemler arasında sayılabilir. En büyük sorun ise kazı alanının temiz tutulmamasıdır. Keza çevresinin tellerle çevrili olmasına karşın mahalle sakinlerinin kazı alanına girmeleri, çöplerini dökmeleri zaman zaman taşları devirerek zarar vermeleri önlenememektedir. Buna ilaveten geceleri evsiz-barksız insanlar için sığınak amaçlı kullanılarak yiyecek ve içecek çöpleriyle kirletilmektedir. Ayrıca özellikle kış mevsiminde caveaya açık su kanallarından sızan sular ve bu suların Orkestra içerisinde birikmesinin tiyatronun açılan kısımlarını tahrip ettiği de görülmektedir (Resim 2-3).

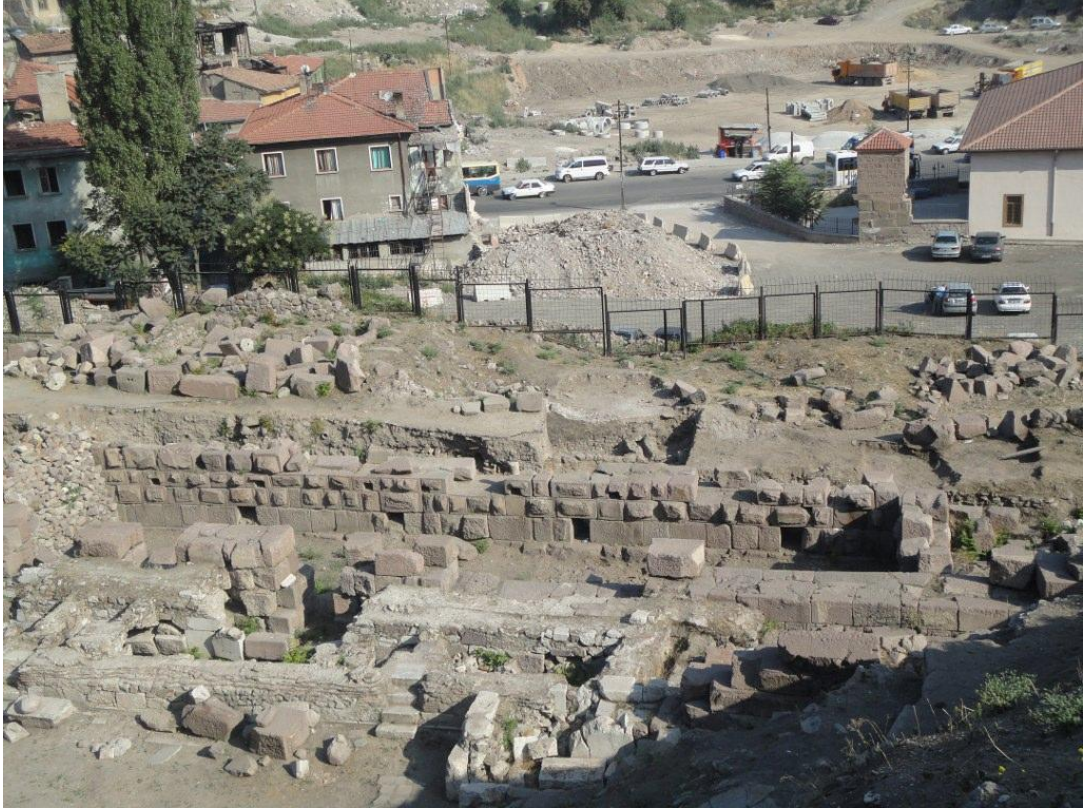
**Res. 5a:** Sahne Binası ve Hatları

Ankyra Tiyatrosu'nun sahne binasında analemma ve parodos tonozlarında görülen özenli taş işçiliğiyle vurgulanması Anadolu Hellenistik Dönem tiyatroları için karakteristik bir özelliktir<sup>15</sup> (Resim 5a-5b-6). Yapı, Vitruvius'un Roma Tiyatrosu için öngördüğü kurallardan sadece pulpitum yüksekliği ile uyuşmaktadır. Kanatları, geçiş holü ve parodos tonozları üzerinde yükselen caveanın sahne binasıyla birleşerek bir bütün oluşturması da yine Roma özelliği olarak sayılabilir<sup>16</sup>.

Tiyatronun düzgün işlenmiş ve bosajlı andezit bloklardan pseudo-izodomik<sup>19</sup> biçimde oluşturulan analemmataya sahip olduğu bilinmektedir ve yapının sahne binası (skene) da analemmataya benzer çok düzgün işli andezit bloklara sahiptir<sup>20</sup>.

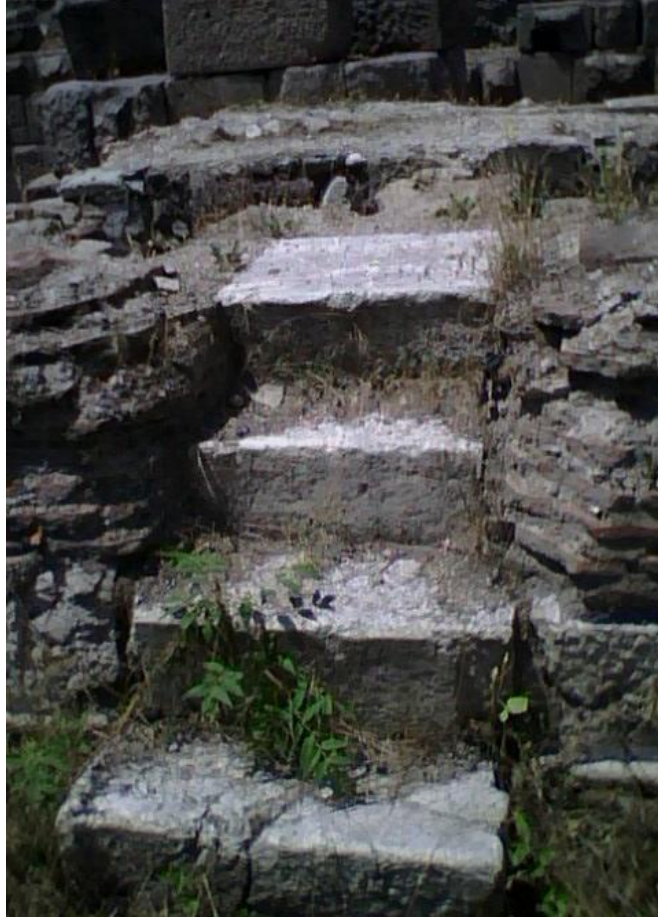
Res. 7: Dört Basamaklı Proskeneeye Çıkan Merdiven

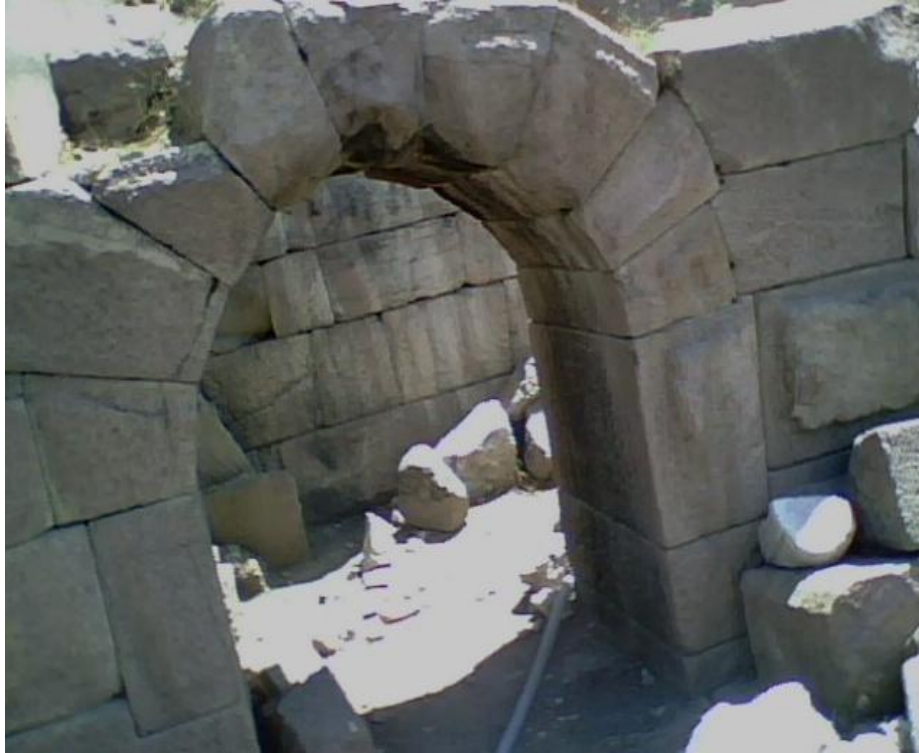
Res. 8: Eğik Tonozlu Kemerler Kapı
