## Evaluation of the Effects of the February 6, 2023 Earthquakes: Diyarbakır Case

In this study, the destructive effects of the February 6, 2023 earthquakes in Diyarbakır province were analyzed. Based on six buildings that were completely demolished in the earthquake, the study evaluated their compliance with the earthquake regulations in force at the time they were built, along with mistakes in implementation and planning decisions. The evaluations were utilized by using; data from the archives of the Diyarbakır Metropolitan Municipality, reports by the Diyarbakır Bar Association, and aerial imagery. Findings reveal deficiencies such as poor material quality, non-compliance with standards, unauthorized structural modifications, and inadequate inspections. These issues exacerbated the severity of the building collapses. The study provides recommendations for updating seismic risk maps, improving inspection mechanisms, retrofitting older structures, and accelerating urban transformation projects. These integrated and innovative strategies aim to enhance building safety and reduce risks in urban areas against potential future disasters.

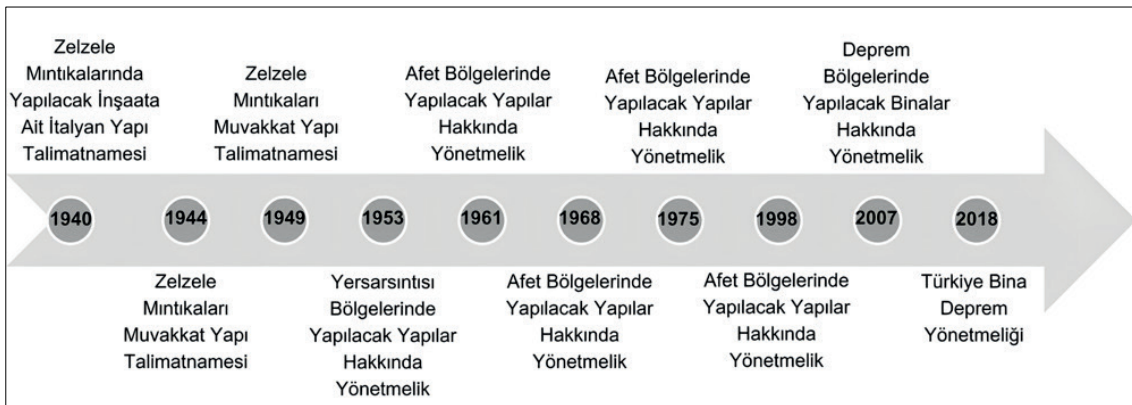
Şekil 3: Türkiye bina deprem yönetmeliklerinin gelişim süreci  
Figure 3: Development process of earthquake building design codes in Türkiye

Türkiye'de afet hasarlarının azaltılmasına yönelik çabalar 1509 Büyük İstanbul depremine kadar geçmişe gitmektedir. Bu dönemde depremde ağır hasar alan taş-kagir yapılar yasaklanmış ve ahşap yapıların kullanımı yaygınlaştırılmıştır (Kiper 2001). Türkiye'nin kentleşme ve afetle ilişki süreci incelendiğinde 1923-1944, 1944-1958, 1958-1999 ve 1999-2023 olmak üzere dört farklı dönemden bahsetmek mümkündür (Gezgin 2018, Kalkan 2023). Bu süreç içinde Türkiye'de bina deprem yönetmelikleri 1940, 1944, 1949, 1953, 1961, 1968, 1975 ve 1998, 2007 ve 2018 yıllarında olmak üzere 10 kere yenilenmiştir (Şekil 3).

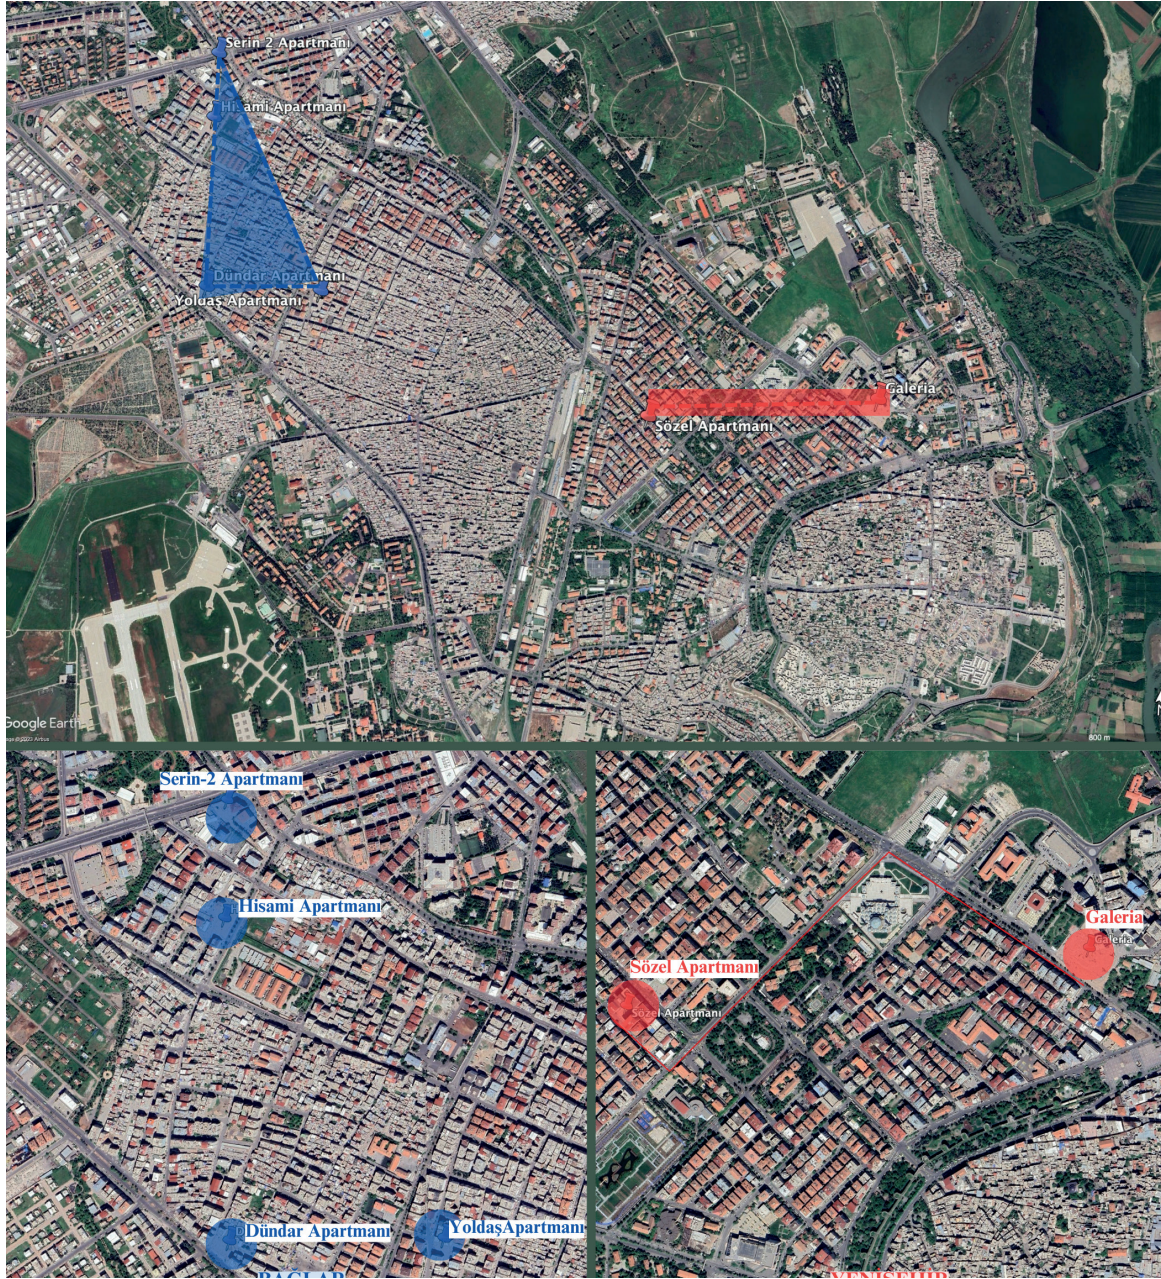
Diyarbakır’ın Bağlar ve Yenişehir merkez ilçelerinde yıkılan altı binada toplam 414 kişi hayatını kaybetmiştir (Diyarbakır Barosu 2023). Kentte yıkılan 6 binadan 4’ünün Bağlar ilçesinde 2 binanın Yenişehir ilçesinde olduğu görülmüştür (Şekil 9).

Şekil 9: Google Earth görüntüsü üzerinde yıkılan yapıların konumları (Google Earth 2023)  
Figure 9: Location of Demolished Buildings on Google Earth image (Google Earth 2023)

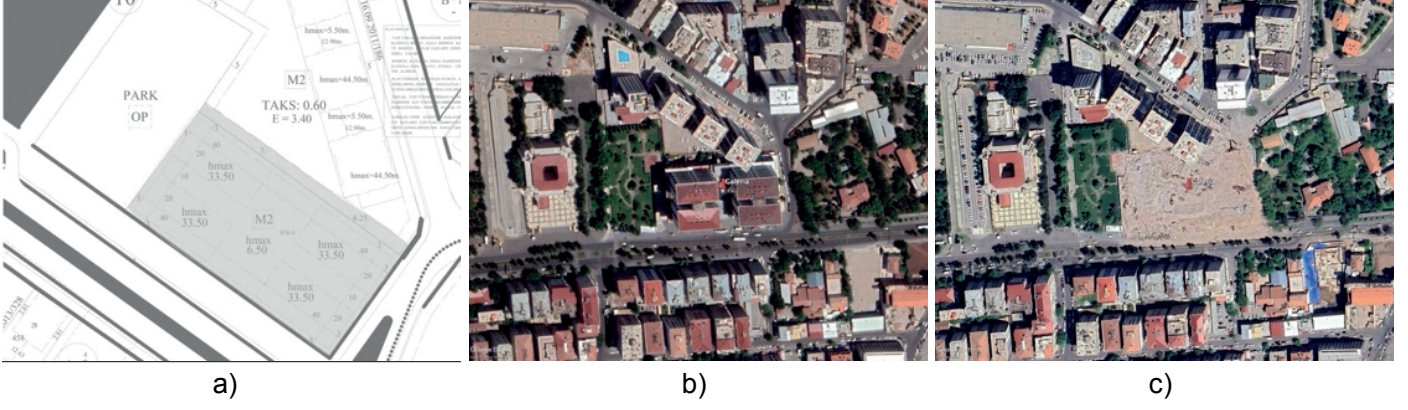
Diyar Galeria'nın inşaatı 1999 yılında Diyarbakır'ın Yenişehir ilçesinde tamamlanmıştır. 4 katı alışveriş merkezi 8 katı da 4 bloklu 128 daireden oluşan karmaşık fonksiyonlu bu yapının B bloğu 6 Şubat 2023 tarihli ilk depremde yıkılmıştır. 89 kişi hayatını kaybetmiş 22 kişi yaralanmıştır.

Yapının 1975 deprem yönetmeliğine tabi olduğu görülmüştür. Baro raporunda 1994 tarihli ruhsatta mimari, statik betonarme ve tesisat projelerinin bulunmaması, 1994 ve 1995 ile 1999 ruhsatındaki bilgiler arasında farklılıklar olması, ilk ruhsatta iki bodrum katı varken son ruhsatta tek bodrum katı olması ve binanın inşa edilmiş halinin arşivdeki hiçbir dosyaya uymaması gibi eksiklikler belirtilmiştir (Diyarbakır Barosu 2023). Diyar Galeria B blok'un uygulama ve imalat hataları, yapı denetimdeki eksiklik yüzünden yıkıldığı düşünülmektedir. Yenişehir Belediyesi'nden alınan imar planına göre M2 merkez yayılma alanında bulunan Galeria'nın yalnızca zemin katının ticari amaçlı kullanılabileceği belirtilmiştir (Şekil 10). İmar planında hmax 33.50 metre olduğu halde yapının yıkılmadan önce en üst kotunun 40.50 metre yüksekliğinde olduğu ve plana uymadığı görülmüştür.

**Şekil 10:** Diyar Galeria a) İmar planı, b) 2022 Google Earth görüntüsü ve c) 2023 Google Earth görüntüsü (Yenişehir Belediye Arşivi 2023, Google Earth 2023)

**Figure 10:** Diyar Galeria a) Development plan, b) 2022 Google Earth image and c) 2023 Google Earth image (Yenişehir Belediye Arşivi 2023, Google Earth 2023)

standartlarında düşük kalmaktadır. Bu durum direkt olarak yıkıma sebebiyet verecek bir parametre olmasa da deprem bölgeleri haritalarının yenilenmesi, malzemelerin ve teknolojinin gelişmesiyle yönetmelik güncelliğini kaybedip yetersiz kalmıştır. Mevcut kaynaklar ve raporlar değerlendirildiğinde yapıda zemin kaynaklı deprem hasarı görülmemiştir. İmar planında belirlenen işlevlerin dışına çıkılmamıştır. Dolayısıyla imar kararlarından kaynaklanan hatalar olduğuna dair bulguya rastlanmamıştır. Diyarbakır barosunun raporundan da anlaşıldığı üzere projenin imar planına uygunluğu yetkililer tarafından kontrol edilmesinde aksaklıklar meydana gelmiştir. İnşaat izinsiz devam etmiş ve sonunda yapı kullanım izin belgesi olmadan iskana açılmıştır. Bu durumda yapı denetimde eksiklikler olduğu görülmüştür. Yapı ölçeğinde uygulama kaynaklı hatalara bakıldığında yapının belediyedeki projeden farklı olarak inşa edildiği,

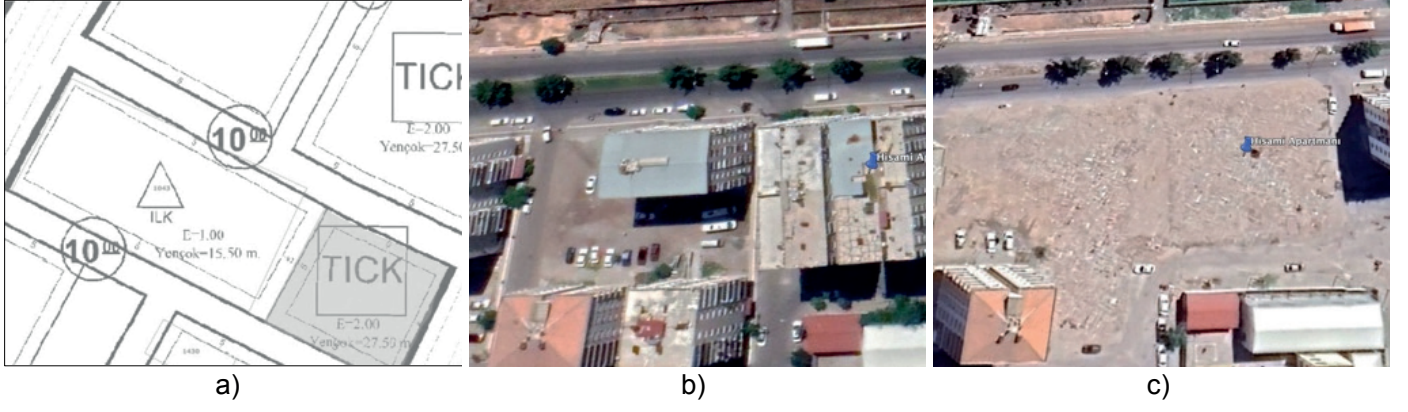
Baro raporunda 2007'de imar planına alınan yapıda, yapı ruhsatı, ruhsat ekleri, mimari, statik betonarme, tesisat

projelerinin olmadığı ve yetersiz malzeme kullanımı, uygulama ve işçilik hataları olduğu belirtilmiştir. Kontrolsüz şekilde kolonlarda mantolama yapılarak taşıyıcı sisteme müdahale edilmesi sebebiyle yıkılma ihtimali üzerinde durulduğu ifade edilmiştir (Diyarbakır Barosu 2023). Bağlar Belediyesi'nin kent bilgi sisteminden alınan imar planında ticaret-konut alanında bulunduğu görülen Hisami Apartmanı'nın yanında eğitim yapısı bulunmaktadır (Şekil 14).

**Şekil 14:** Hisami Apartmanı a) İmar planı, b) 2022 Google Earth görüntüsü ve c) 2023 Google Earth görüntüsü (Bağlar Belediye Arşivi 2023, Google Earth 2023)

**Figure 14:** Hisami Apartment a) Development plan, b) 2022 Google Earth image and c) 2023 Google Earth image (Bağlar Belediye Arşivi 2023, Google Earth 2023)

Hisami apartmanı 1975 yönetmeliğine tabidir fakat ruhsatsız, kaçak ve denetimsiz yapıldığı için yönetmelikler referans alınmamıştır. Yapı kaçak ve ruhsatsız olduğu halde 2007 yılında imar planına alınıp ticaret-konut alanı olarak nitelendirilmiştir. Mevcut kaynaklar ve raporlar değerlendirildiğinde zemin kaynaklı deprem hasarı görülmemiştir. Baro raporundan anlaşıldığı üzere inşa sürecinde birkaç yıl kaba inşaat halinde kalmıştır. Bu süreçte zarar görüp görmediği belirlenmeden inşaatına devam edilmiştir. Yapı ölçeğinde uygulama kaynaklı hatalara bakıldığında 1993 yılında yakınındaki binanın yıkılması sonucunda güçlendirme amaçlı mantolama yapıldığı belirtilmiştir. Bu süreçte taşıyıcı sisteme zarar verildiği, malzeme ve işçilikte yetersizlikler olduğu ifade edilmiştir.
