## 6 Şubat 2023 Depremlerinde Yıkılan Kahramanmaraş Ulu Cami Ahşap Üstü Kalem İşi Süslemelerinin Renk ve Motif Özellikleri

*Color and Motif Features of the Pencil Work Decorations on Wood of Kahramanmaraş Grand Mosque, Destroyed in the 6 February 2023 Earthquakes*

Cavit POLAT<sup>1</sup> , Abdullah GÜMÜŞ<sup>2</sup>

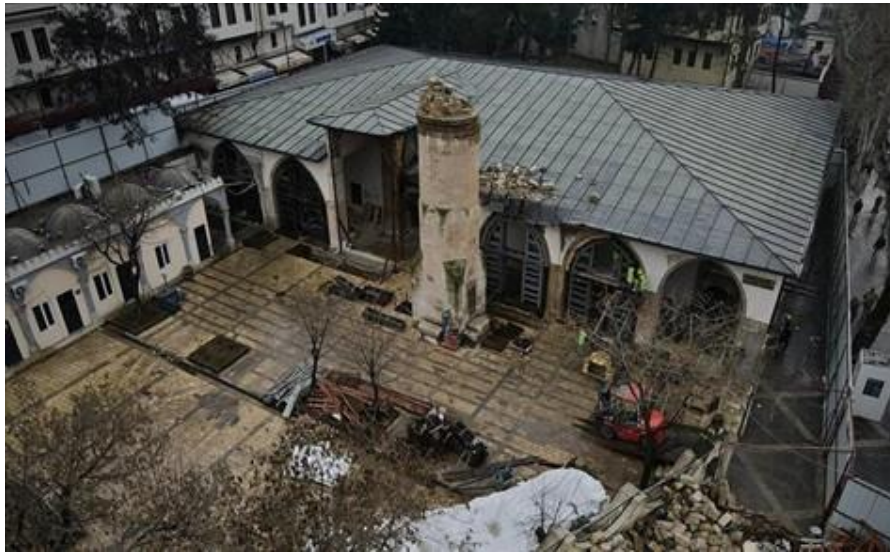
**Fotoğraf 3.** Ulu Cami 6 Şubat 2023 Depremleri Sonrası Görünüm

(Erkut Kargın-Anadolu Ajansı, 03.02.2023).

6 Şubat tarihli depremlerde ağır hasar gören cami 2024 yılı itibariyle Kültür ve Turizm Bakanlığınca restorasyona alınmıştır. Araştırmaya konu olan caminin ahşap üstü kalem işi süslemeleriyle ilgili görselleri 2014 yılına aittir. Restorasyon nedeniyle caminin iç kısmının son halini görselleştirme imkânı olmamıştır.

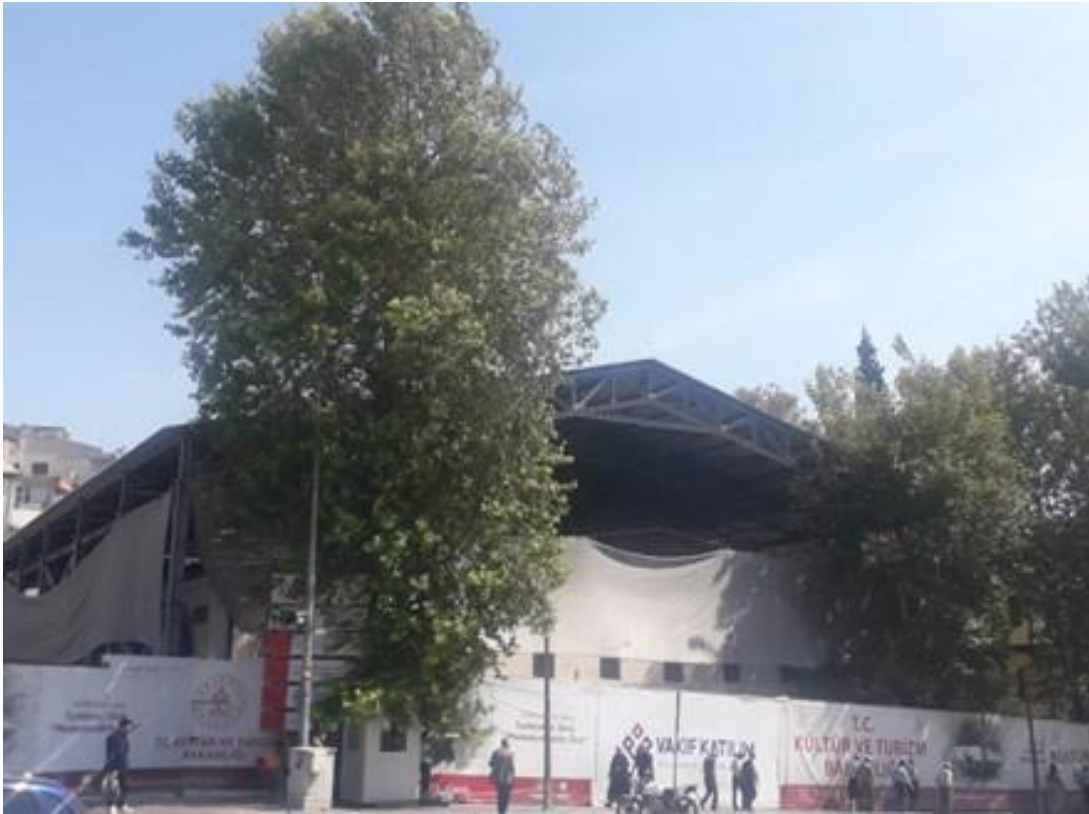
**Fotoğraf 4.** Ulu Cami Restorasyon Çalışması

Camide bir dönem aydınlatma sorunu yaşandığından dolayı pencerelere ek olarak çatıdan da aydınlatma yoluna gidilmiş, sonrasında ise bu çatı aydınlatılması kaldırılmıştır (Anonim, 2009). Ulu Cami 1501, 1780, 1848-1859 yılları arasında ve 1897, 1945, 1970, 1986, 1989, 1992, 1995, 1996 yıllarında, son olarak da 2006 yılında restore edilmiştir (Özkarcı, 2007). Caminin 1314/1897 yılında bakıma alındığı, yapılan tamirat masraflarının 10 bin kuruşa mal olacağı noktasında devletin ilgili dairesine rapor sunulduğu bilgileri mevcuttur (Baş ve Tekin, 2007). Diğer taraftan cami günümüzde 2024 yılı kültür varlıklarının yeniden canlandırılması çalışmaları kapsamında restorasyona alınmıştır (Fotoğraf 4). Bu süreçte çelik kolonlar üzerine bindirilen beşik çatı ile kapatılan caminin restorasyon faaliyetleri günümüzde devam etmektedir.

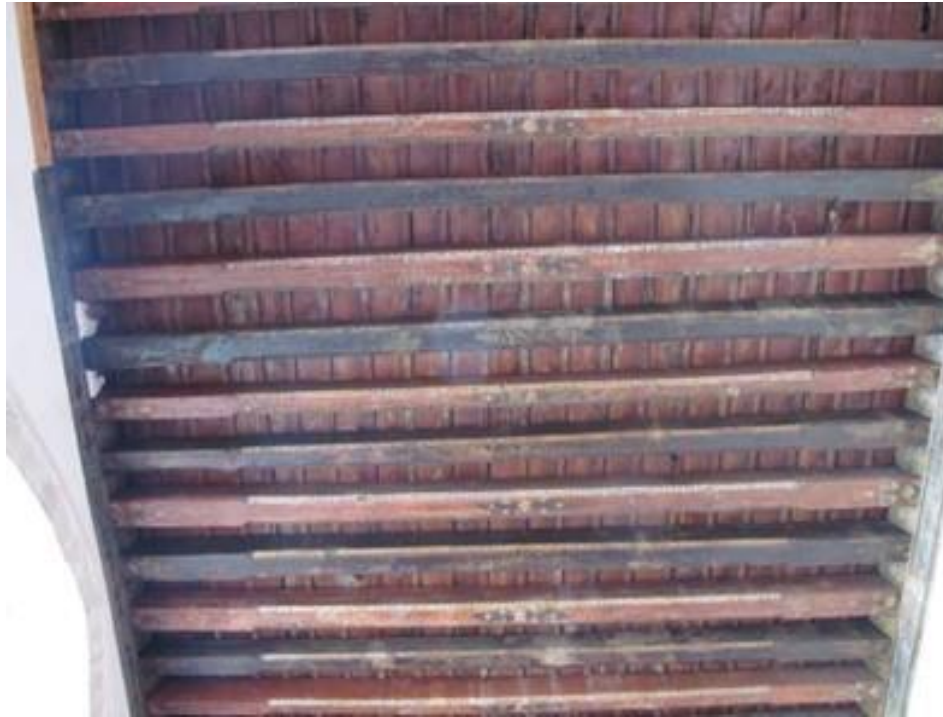
**Fotoğraf 5.** Ulu Cami Son Cemaat Yeri Tavan Bölümü Gene Görünüm (Cavit Polat Arşivi).

5 numaralı görselde verilen, son cemaat yerinin tavanında kullanılan ahşaplar üzerinde aralıklı olarak kiremit kırmızısı ile yeşil şeklinde boyama renkleri kullanılmıştır. Kirişlerde birer aralıklı olarak renk değişimine gidilmiş, yeşil zemin bir sonraki zeminde tuğla kırmızısı olarak kullanılmıştır (Fotoğraf 5).

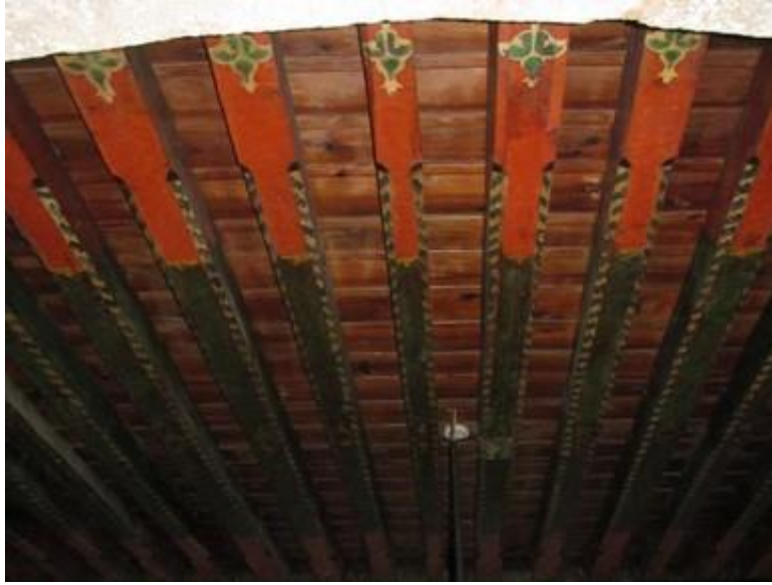
**Fotoğraf 6.** Harim Tavanında Bulunan Kirişlerdeki Bezemeler Genel görünüm (Cavit Polat Arşivi).

Harim tavanında kullanılan kiriş yüzeyleri süsleme alanları bakımından bölümlendirilmiş, başlangıç kısımları kiremit rengi, orta bölüm ise küf yeşili ile boyanmıştır (Fotoğraf 6). Kirişlerin orta alanında bulunan bezemde hayat ağacı motifi, sağlı ve sollu olarak kullanılan narçiçeği motifi ve bazı alanlarda lale ile desteklenen kompozisyon görülmektedir. Kiriş üzerindeki kalem işi süslemelerde görülen pembe renkli, pençe benzeyen motifi sarmalayan yaprakların ters düz şekilde konumlandırıldığı görülmektedir (Fotoğraf 7).

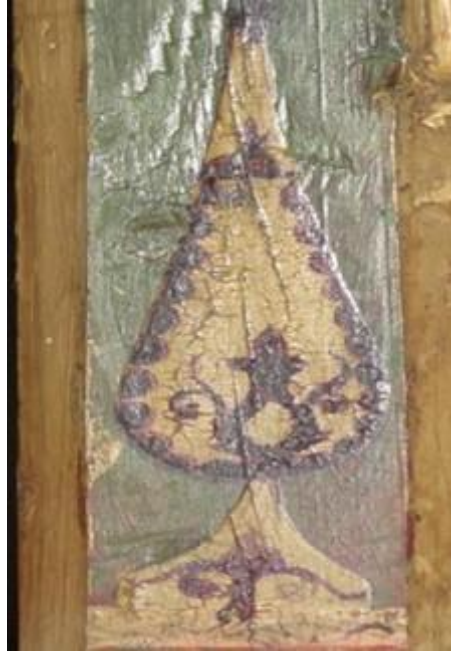
**Fotoğraf 8.** Harim Tavanında Kirişte bulunan Hayat Ağacı Motifi (Cavit Polat Arşivi).

8 numaralı görselde; kiriş üzerinde bulunan hayatağacı motifi yeşil zemin üzerine sarı ve koyu kahverengi karışımı renklerle kullanılarak yapılmıştır. Hayat ağacı motifinin kenar bölümlerine tekrar eden dış sıralamalarıyla bordür oluşturulmuş, ayrıca hayat ağacının gövdesine palmet motifinin yerleştirildiği görülmektedir (Fotoğraf 8).

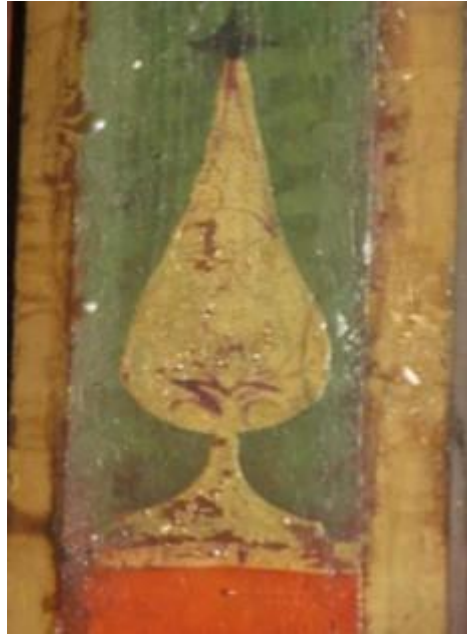
**Fotoğraf 9.** Harim Tavanında Kiriş Üzerindeki Bulunan Hayat Ağacı Motifi (Cavit Polat Arşivi).

Harim tavanında kiriş üzerindeki bulunan 9 numaralı görselde bulunan diğer hayat ağacı motifi ise yeşil zemin üzerine sarı renk kullanılarak yapılmıştır (Fotoğraf 9). Motifin deforme olan alanlarından yola çıkılarak, yapımında önce kahverenginin kullanıldığı sonraki yıllarda ise üzerinden sarı boya geçildiği tahmin edilmektedir.

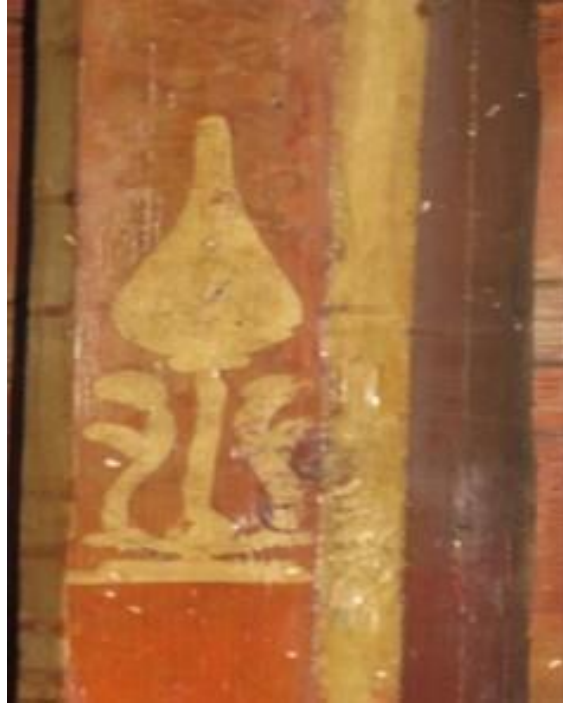
**Fotoğraf 10.** Harim Tavanında Bulunan Kiriş Üzerindeki Hayat Ağacı Motifi (Cavit Polat Arşivi).

10 numaralı fotoğraf görselinde verilen tavan kirişinde; turuncu rengi üzerine sarı renk ile hayat ağacı motifi oluşturulmuştur (Fotoğraf 10). Diğer hayat ağacı motifi formlarına göre üslup bakımından farklı olan bu çalışmanın sanatsal bilinci olmayan birisi tarafından sonraki dönemlerde yapılmış olduğu düşünülmektedir.

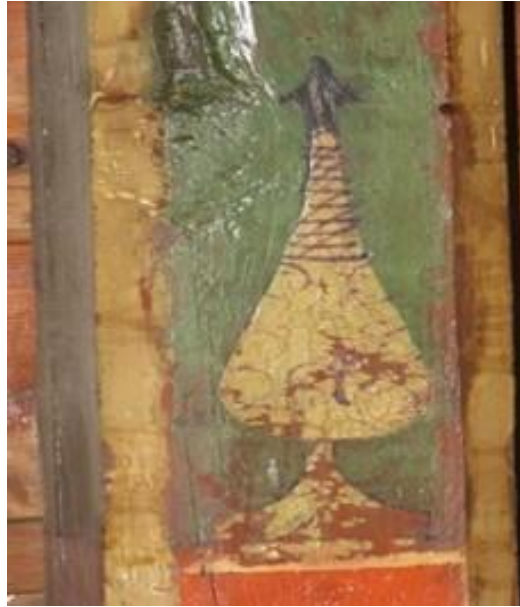
**Fotoğraf 11.** Harim Tavanında Bulunan Kiriş Üzerindeki Hayat Ağacı Motifi (Cavit Polat Arşivi).

11 numaralı fotoğraf görselinde verilen harim tavanındaki kiriş süslemesinde; yeşil zemin üzerine oksit sarısı renginde hayatağacı motifi yapılmıştır (Fotoğraf 11). Hayat ağacı motifinin alt zemin bölümü gövdeyle birleştirilmiş, hayat ağacının tepe bölümü örgülü gözeneklerle doldurulmuştur.

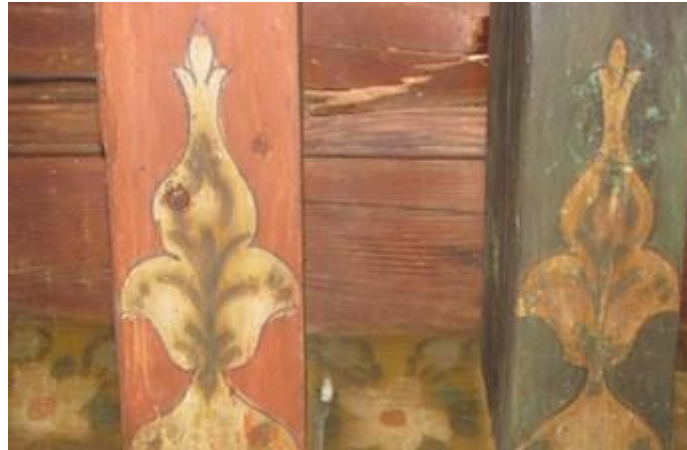
**Fotoğraf 14.** Harim Tavan Kısımında Bulunan Kirişlerdeki Palmet Çalışmaları (Cavit Polat Arşivi).

14 numaralı görselde görüldüğü üzere, harim tavanda bulunan kirişlerin uç kısımlarına palmet yerleştirilmiş, palmetin dış hatları lacivert renkle belirginleştirilmiştir. Palmet motifinin iç bölümüne serbest çizgilerle lale motifi şeklinde dallandırılmalar yapılmıştır (Fotoğraf 14).

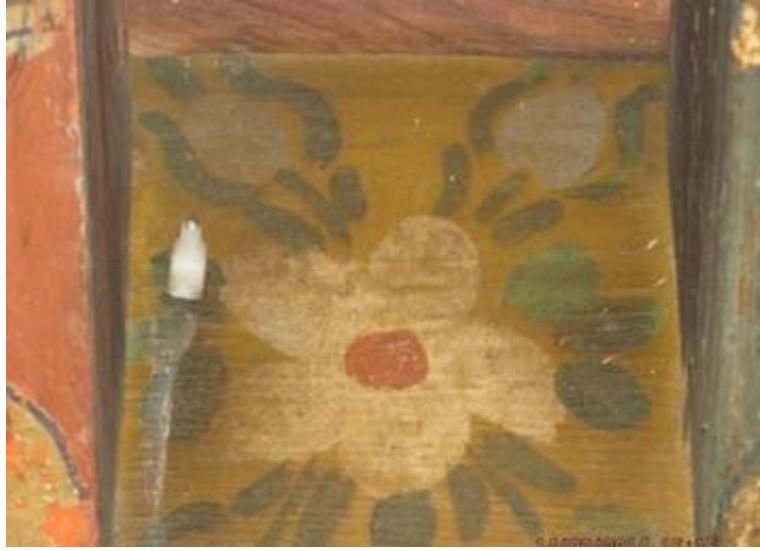
**Fotoğraf 15.** Penç Detay (Cavit Polat Arşivi).

Caminin tavan kirişleri arasında 25 cm'lik boşluk bırakılmış, boş alanlar ise oksit sarısı ile renklendirilmiştir. Bu alanda kullanılan penç motifinin göbek bölümü kırmızıyla doldurulmuş, çevresine ise köşelere bakacak şekilde 4 adet narçiçeği motifi ve yapraklar kullanılmıştır (Fotoğraf 15).

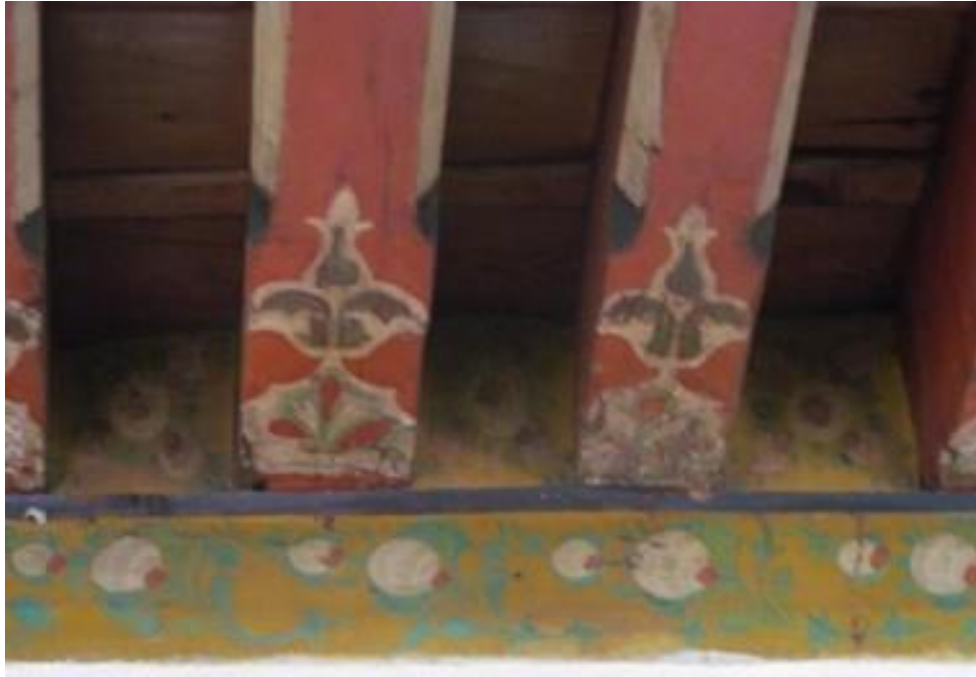
**Fotoğraf 16.** Pervaz Üzerine Yapılan Süslemeler (Cavit Polat Arşivi).

Tavan kiriş uç kısımların altında bulunan pervazların üzerine oksit sarısı renginde “S” şeklinde dallar oluşturulmuş, bu dallar üzerinde hatayi grubundan olan narçiçeğinin açılmamış hali görülmektedir. Kompozisyon bütünlüğünün sağlanması için ikinci bir hatayi yapılmış, diğer çalışmanın arasında kalan boşlukta dallarla kapatılmıştır (Fotoğraf 16).

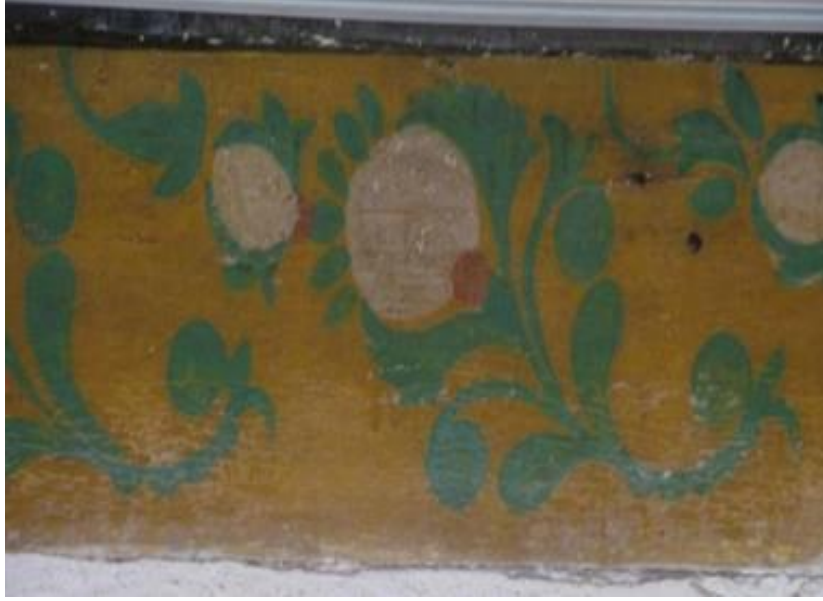
**Fotoğraf 17.** Açılmamış Narçiçeği Detay (Cavit Polat Arşivi).

17 numaralı görselde; Pervazda sarı zemin üzerine mavi ve beyaz renkleriyle narçiçeği motifi kullanılmıştır. Narçiçeğinin süslemelerde bu denli fazla kullanılmasında meyvenin cennet temalı bir anlayışın sonucu olarak Camide kullanıldığı düşünülmektedir.

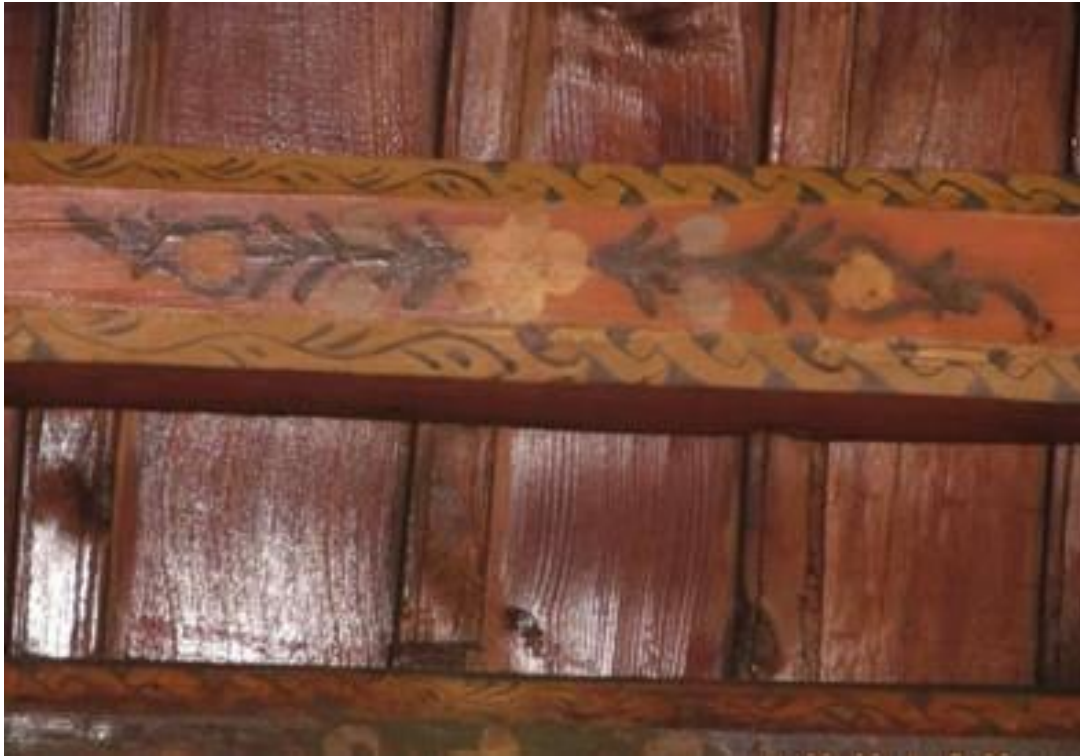
**Fotoğraf 18.** Harim Tavanında Bulunan Kiriş Süslemeleri (Cavit Polat Arşivi).

Harim tavanında bulunan kirişlerin orta kısmında kiremit rengi ve küf yeşilinin üzerine penç motifiyle başlayıp, düz dal formuyla sağlı, sollu olarak lale motifi uygulanmıştır. Süslemenin her iki tarafına çerçeve oluşturacak şekilde zencerek çekilmiştir (Fotoğraf 18).

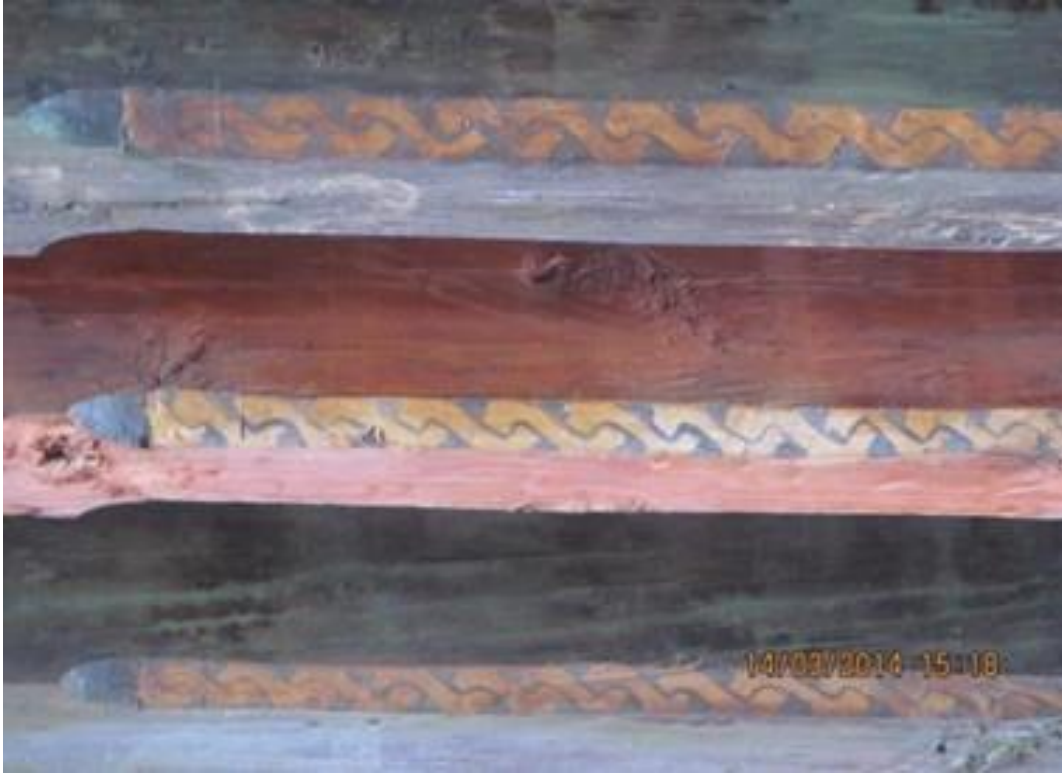
**Fotoğraf 19.** Kiriş Köşelerinde Bulunan Zencerek Uygulaması (Cavit Polat Arşivi).

19 numaralı görselde ele alınan tavan kirişlerinin profil köşeleri törpülenerek, bu yolla düz bir alan oluşturulmuş, bu alan üzerine yeşil-sarı renkleriyle zencerek uygulaması yapılmıştır (Fotoğraf 19). Köşeleri yumuşatılan kirişlerin hem yüzeyleri hem de köşeleri süslemeye uygun hale getirilmiştir.

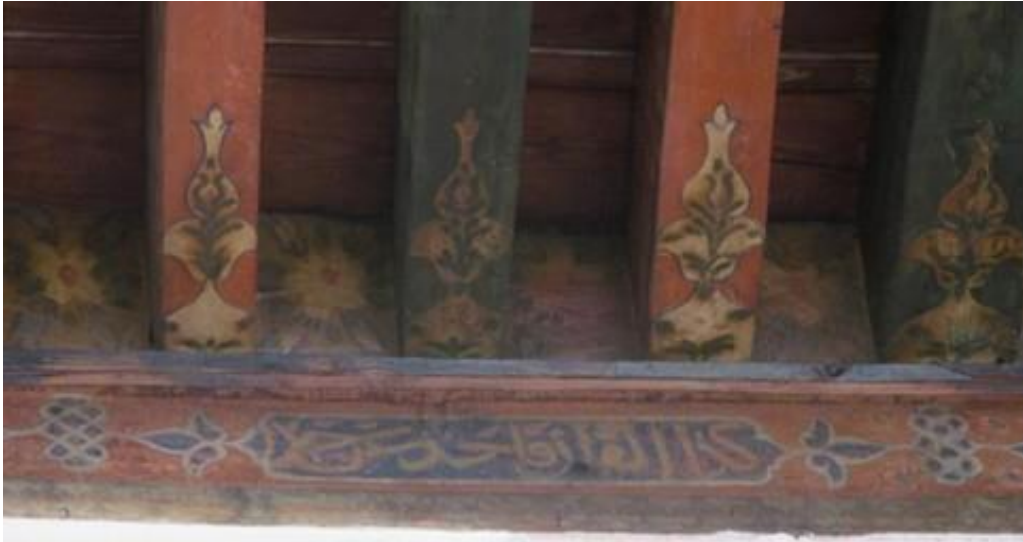
**Fotoğraf 20.** Son Cemaat Yeri Tavan Kısımında Bulunan Süslemeler (Cavit Polat Arşivi).

Cami son cemaat yerinin pervazlarında birbirini takip eden palmet başlıklarıyla ve içinde hat yazısı olan kartuşlarla süsleme yapılmıştır. Kartuşlarda lacivert zemin üzerine hat uygulanmıştır. Palmet başlıkları geometrik geçme motifiyle birbirine bağlanmış, bağlantı kısmı arasında kalan boşluklar bitkisel bezemelerle doldurulmuştur (Fotoğraf 19-20).

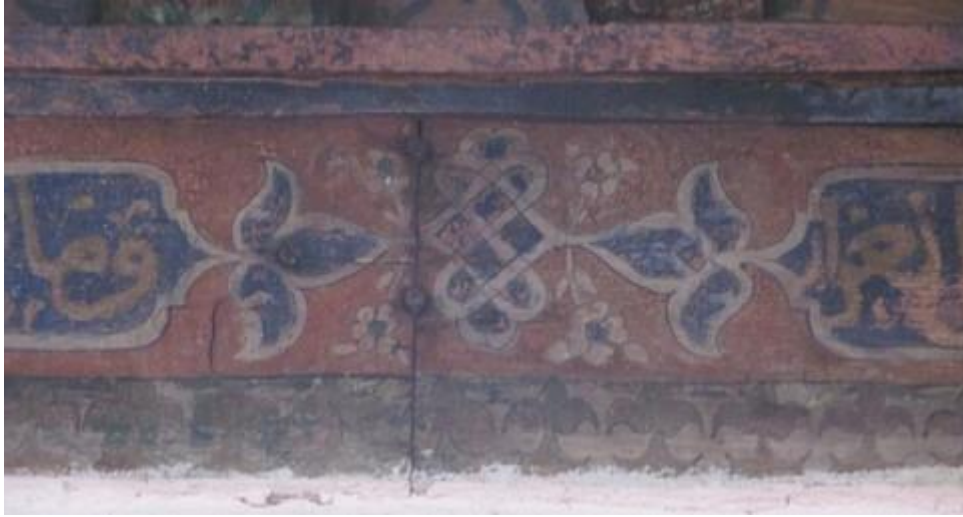
**Fotoğraf 21.** Son Cemaat Yeri Tavan Kısımında Bulunan Pervazlardaki Kartuş Bağlantıları (Cavit Polat Arşivi).

Son cemaat yeri tavan bölümünde bulunan pervazlardaki kartuşlarda uygulanan lacivert renginin beyaz renkle desteklenmesi kartuşlar içerisine yerleştirilen hat yazılarına dikkat çekmek için bir teknik bağlamında kullanıldığı düşünülmektedir (Fotoğraf 21).

Kahramanmaraş Ulu Camindeki ahşap üstü süslemeleri ile Kastamonu Kasaba Köyü Caminde görülen kalem işi süslemeler arasında üslup bakımından benzerlikler görülmektedir (Bektaşoğlu, 2009). Yapının ahşap üstü süslemelerinde saadet düğümü ile bağlanan kartuşlar Selçuklu etkisindedir. (Fotoğraf: 20-21). Benzer şekilde; caminin giriş uçlarının bitim noktalarındaki ahşap üstü süslemeler 17. Yüzyıl eserlerinden olan Merzifon Karamustafa Paşa Köyü Abide Hatun Camindeki süslemelerle şekil bakımından benzerlik göstermektedir (Nemlioğlu, 2004).
