SİVEREK TARİHİ HAMAM YAPILARININ KULLANIM DURUMLARI

USAGE STATUS OF SİVEREK HISTORIC BATH BUILDINGS

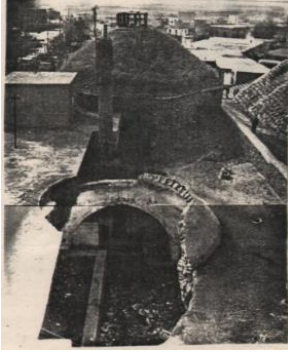
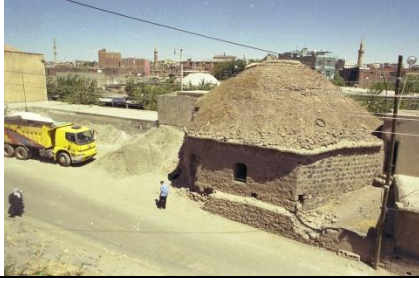
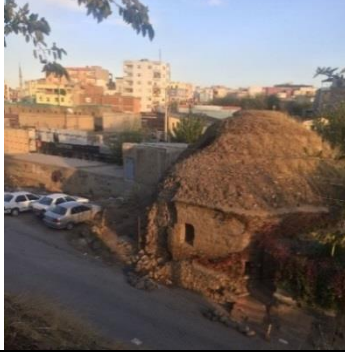
Tablo 2: Abdal Ağa Hamamı Genel Görünümü

19.06.2000 tarihinde Prof. Dr. Abdüsselam Uluçam, A.Cihat Kürkcüoğlu, Bahattin Çelik ve Uzm. Fatih Uluçam tarafından yapılan tespit çalışmalarının sonuçları, yapı günümüze gelene birçok değişim yaşandığı doğrultusundadır. Yapılan bu çalışmalarda Abdal Ağa hamamının sıcaklık ve ılıklik kısmının yıkık durumda olmasına rağmen varlığını sürdürdüğü anlaşılmaktadır. Günümüzde ise yapını sadece soğukluk bölümü ayakta kalabildiği gözlenmektedir.(Tablo 2)

| 1970 (Koruma Kurulu) | Sonrası | 1990 Sonrası (Koruma Kurulu) | Günümüz (Kişisel Arşiv) |

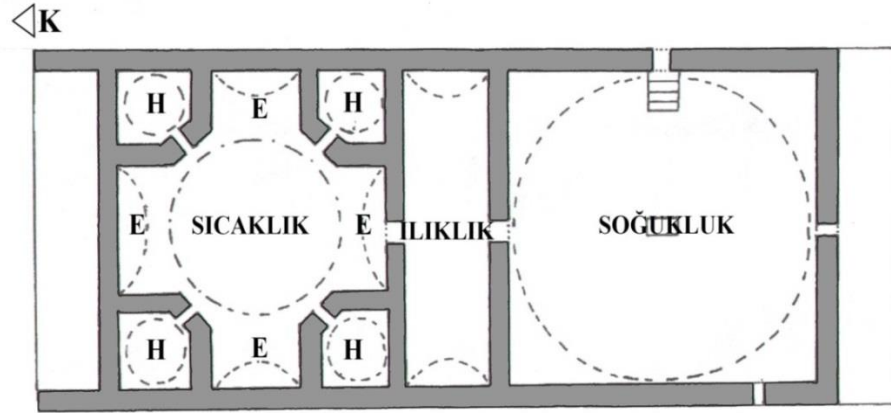
Şekil 5:Abdal Ağa Hamamı Plan Krokisi (Özgültekin, Akman, Demirbağ, & Sun, 2003'nden yararlanılarak düzenlenmiştir.)

Elde edilen kaynaklardan yapının plan şemasına bakılarak, soğukluk bölümü aydınlık feneri günümüzde bulunmayan sekizgen kasnak üzerine oturmuş büyük bir kubbe ile örtülü olarak bulunmaktadır. Kare plana sahip olan soğukluğun kasnak kısmı bazalt taştan kubbe kısmı ise tuğla ile kaplı, doğuda bulunan saçaklı bir kapıdan basamaklardan inilerek giriş yapılan bölümün güney cephesinde yer alan diğer kapısının kapatılarak yapı önüne dükkânlar yapıldığı bölge esnafı ile görüşmelerde sözlü olarak aktarılmaktadır.

Süreç içerisinde yapılan birçok müdahale sonucu yapı özgünlüğünü yitirmiş, harabe durum bulunmaktadır. Kubbesinin kuzey bölümü çökmüş olup, kubbede oluşan açıklık her

geçen yıl artmakta, hamamın kalan kısmına da kısa zamanda müdahale yapılmadığı takdirde yapı tamamen yok olacaktır.(Şekil 5)

1970’li yıllardan beri harap bir şekilde olan Abdal Hamamı, Kültür Bakanlığı Gayrimenkul Eski Eserler ve Anıtlar Yüksek Kurulu’nun 09.04.1982 gün A-3342 sayılı kararı ile korunması gerekli eski eser olarak tescil edilmiş,(Şanlıurfa Kültür Varlıklarını Koruma Bölge Kurulu Müdürlüğü) ancak gün geçtikçe daha da yok olan bu tarihi hamamın korunması için herhangi bir önlem alınmamaktadır. Tarihi Abdal Ağa Hamamının yapı bozulmaları ağır derecede olduğu için, belgeleme çalışmaları yapılmalı, yapı özgünlüğü korunarak ve yıkılmasını durdurmak için acil önlemler alınmalıdır. Restitüsyon kaynakları olarak eski fotoğraflar ve kurulda mevcut olan kroki çiziminden faydalanılarak korunması için gerekli çalışmalar yapılmalıdır.

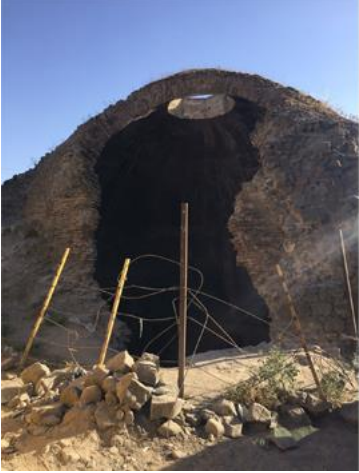
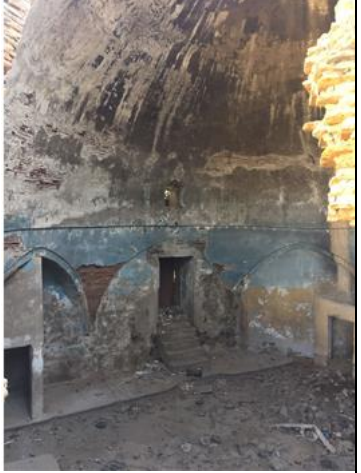
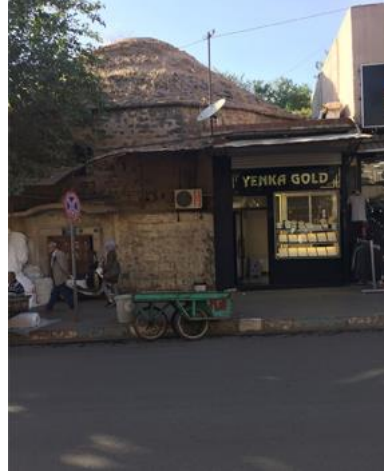
Tablo 3: Soğukluk Bölümü Günümüz Durumu(Kişisel Arşiv)

| Soğukluk Bölümü | İç Mekanı | Caddeden Görünümü |

Soğukluğun güneyindeki bir kapıyla geçilen ılıklık bölümü doğu-batı yönünde dikdörtgen planlı olup üzeri beşik tonozla örtülü olduğu aktarılmaktadır. Ilıklık bölümünün ve kuzeyindeki sıcaklık bölümünün doğu kesimleri 19.06.2000 tarihli araştırma çalışmalarında yıkık halde olduğu belirtilmekte, (Özgültekin, Akman, Demirbağ, & Sun, 2003) fakat günümüzde ılıklık bölümünün tamamı yıkıldığı bilinmektedir. (Tablo 3)

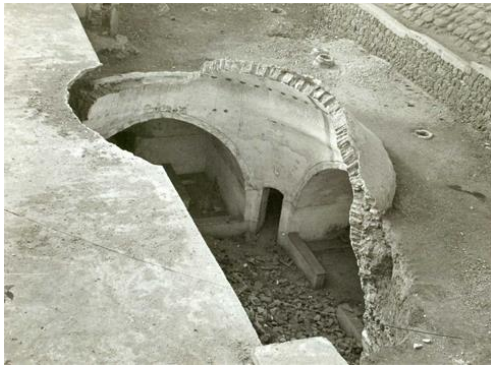
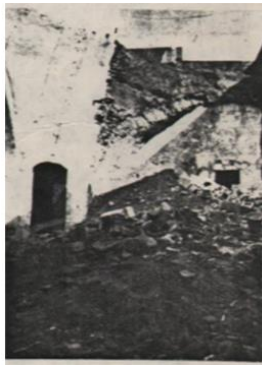
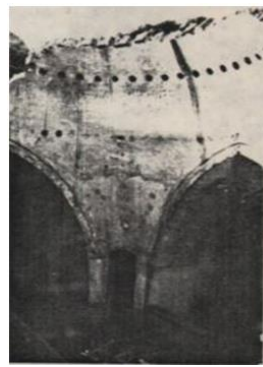
Tablo 4: Günümüze Ulaşmayan Sıcaklık Bölümü(ŞKVKBKM)

Ilıklığın kuzey duvarı ortasındaki bir kapıdan geçilen sıcaklık bölümü, ortada büyük bir kubbe, dört köşede daha küçük kubbelerle örtülü halvetler ve bu halvetler arasındaki beşik tonozlu 4 eyvandan oluşmakta olduğu yapılan araştırmalar sonucunda bilinmektedir. Ortadaki büyük kubbe, kuzey ve doğudaki eyvan ile kuzey-doğu ve güney-doğu köşelerindeki hücrelerin kubbeleri tamamen yıkılarak üzerlerine dükkanlar inşa edilmiş durumda, sıcaklığın geri kalan bölümleri bir süre yıkık halde kalmış, fakat günümüze sıcaklık bölümüne ait iz bulunmamaktadır(Tablo 4) (Şanlıurfa Kültür Varlıklarını Koruma Bölge Kurulu Müdürlüğü).

| Sıcaklık Bölümü | İç Mekanı | İç Mekanı |

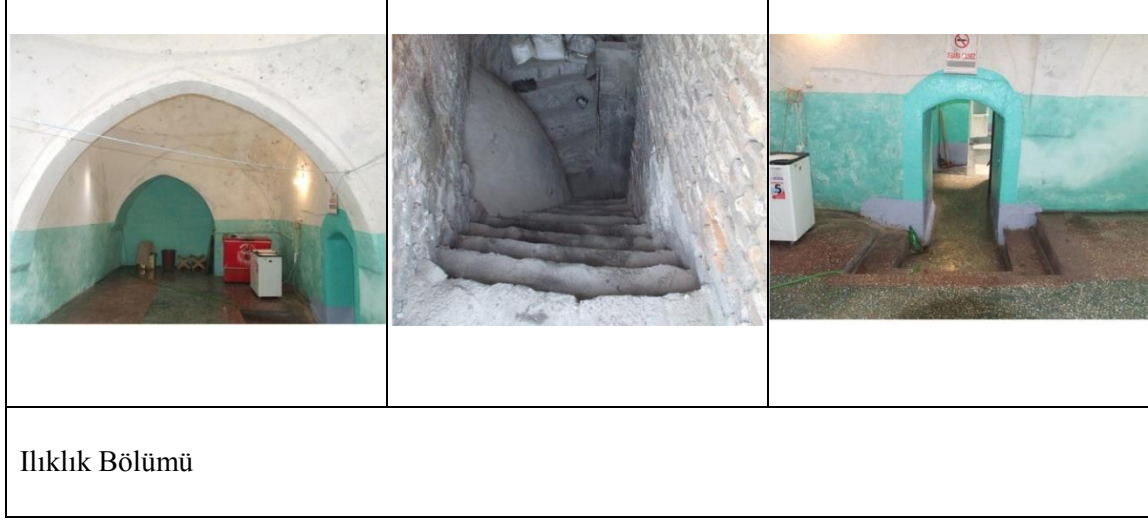
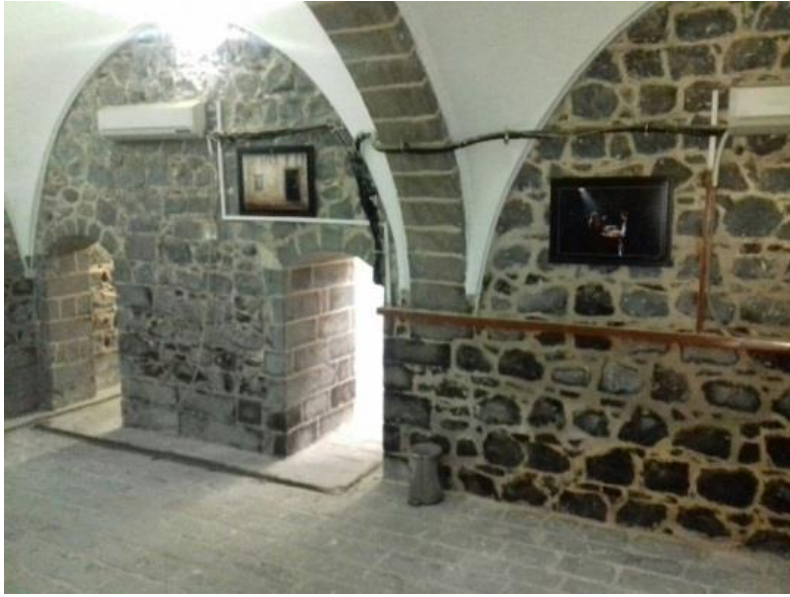
Şekil 7:Restorasyon Sonrası Ilıklık Bölümü(Kişisel Arşiv)

Restorasyon öncesinde hamamın temel mekânlarından biri olan ılıklik bölümü girişin buradan açılması ile orijinal fonksiyonunu kaybederek giriş mekanına çevrilerek, kot farkından dolayı dört basamak inilerek giriş sağlandığı aktarılmaktadır. Dikdörtgen planlı bu bölümün üstü iki kubbe ile örtülü, kuzey-güney yönlerinde sıralanmış bu kubbeler yanlarda duvarlara, ortada alanda ise kemere oturmakta olduğundan bahsedilmektedir. İki kubbeli bu mekânın kubbelerine geçiş tromplarla sağlandığı, mekânın kuzeyinde bir de eyvan bulunduğu değinilmektedir. Aynı zamanda bu mekân çamaşır yıkama yeri olarak da kullanıldığı bilinmektedir. İlıklik bölümünü örten kubbeler toprak ile kapandığından dıştan bakıldığında algılanmamakta olduğu belirtilmektedir. Aralık kısımdan sıcaklığa demir kapıdan sıcaklık bölümüne doğrudan geçiş yapılmamakta, ikinci bir aralığa geçilmekte ve burada da zeminden yüksek kotta girişi bulunan tuvalet bölümü yer almakta olduğu aktarılmaktadır(Tablo 6)(Özgültekin, Akman, Demirbağ, & Sun, 2003). Hamamın restorasyonu ile ılıklik alanına batı duvarından yapılan orijinal olmayan giriş korunarak ve kuzeyde bulunan eyvan içerisine iki adet tuvalet eklenmiştir. Zemin döşemesi bazalt taş ile kaplanarak sergi alanı olarak yeniden işlev verilmiştir.(Şekil 7)

Tablo 6: Restorasyon Öncesi Ilıklık Bölümü(Soydemir Mimarlık)
